## **GEFÄHRDUNG VON PERSONEN DURCH ZUGFAHRTEN**

**am 7. Februar 2008**

**Österreichische Bundesbahnen  
Strecke 41301  
Ungesicherte Eisenbahnkreuzung  
km 127,467 in Klagenfurt**

**BUNDESANSTALT FÜR VERKEHR  
Unfalluntersuchungsstelle des Bundes  
Fachbereich Schiene  
Untersuchungsbericht**

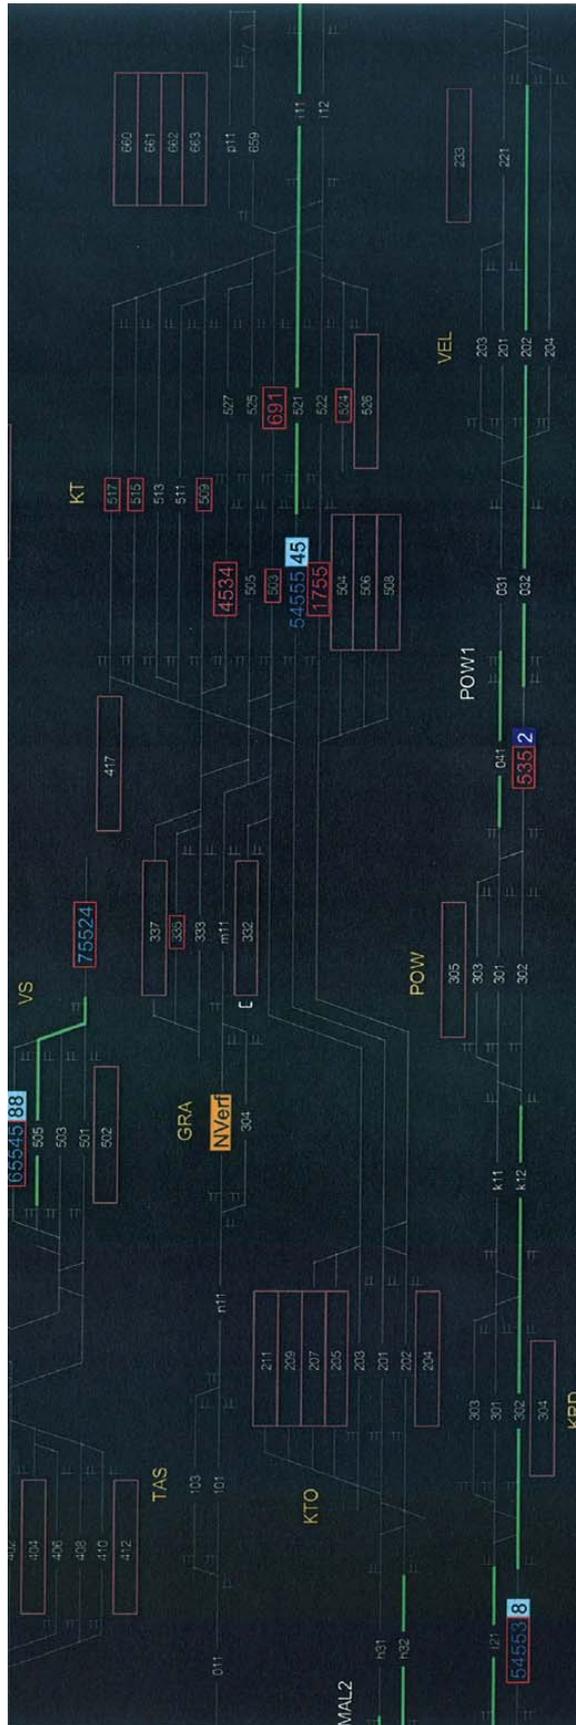
Abb. 9 RZÜ-Auswertung 15:25:31 Uhr

15:25:31 Uhr: Z 54555 **45** befindet sich im GI-Ab. „501“ im Bf Klagenfurt Hbf (KT)  
 Z 54553 **8** im GI-Ab. „122“ vor ES „A“ Bf Krumpendorf (KRD)

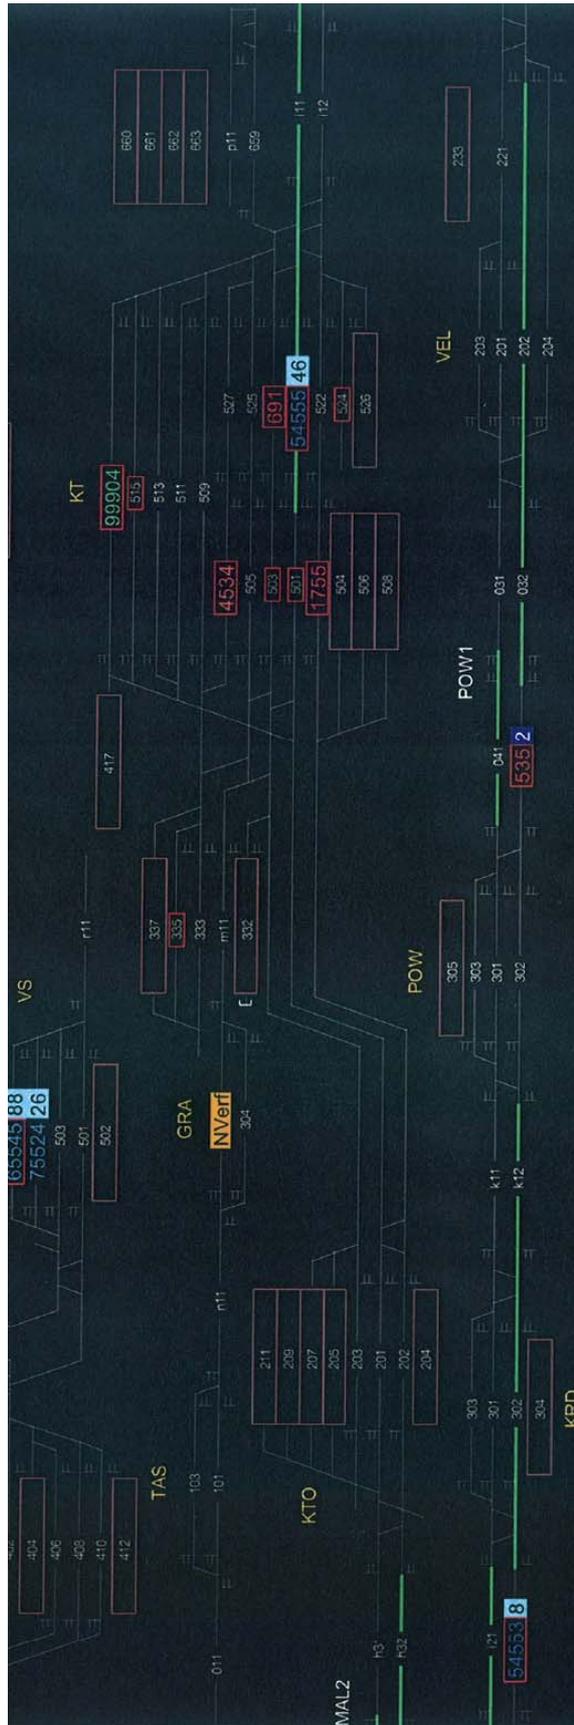
Abb. 10 RZÜ-Auswertung 15:26:18 Uhr

15:26:18 Uhr: Z 54555 **46** befindet sich im GI-Ab. „521“ im Bf Klagenfurt Hbf (KT)  
 Z 54553 **8** im GI-Ab. „i22“ vor ES „A“ Bf Krumpendorf (KRD)
