## **KOLLISION DES SCHNELL- BAHNZUGES 26471 MIT EINEM ARBEITSZUG**

**am 9. Oktober 2009**

**Österreichische Bundesbahnen  
im Bahnhof Wien Matzleinsdorf**

**Untersuchungsbericht**

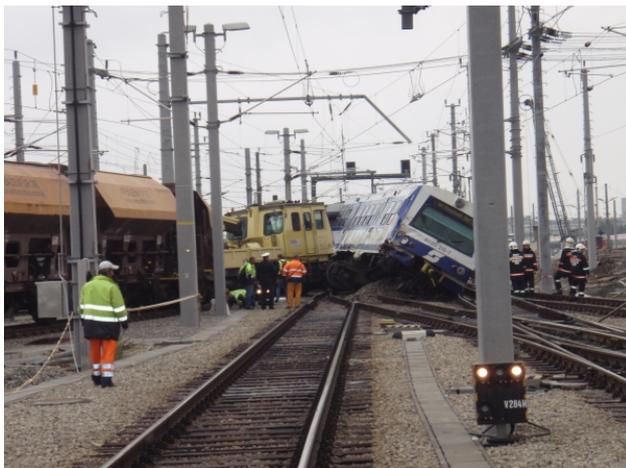
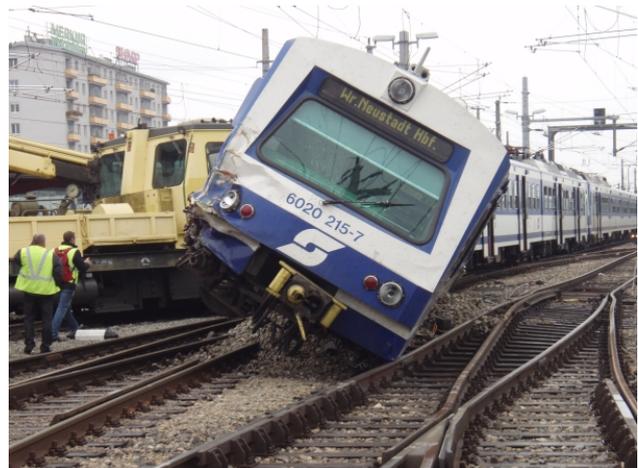
Abbildung 1 Kollisionsstelle

Durch die Kollision entgleiste der 1. Wg (Steuerwagen) des Z 26471 mit allen Achsen und geriet in Schräglage sowie das Arbeitsfahrzeug (SKI) und der 1. Wg des Arbeitszuges zum Teil mit allen Achsen. Dabei wurden 14 Personen teilweise schwer verletzt.

Der führende Steuerwagen (6020.215-7) des Z 26471 kollidierte seitlich rechts mit dem in den lichten Raum des GI 252 ragenden SKI X 628.005 (Puffer und Hauptrahmen).

Der stillstehende SKI X 628.005 wurde ca. 3,3 m in Längsrichtung geschoben und entgleiste mit beiden Achsen um ca. 1,5 m nach rechts. Der dem SKI vorgereichte Schotterwagen (Wg.Nr. 80 81 9720 700-00) entgleiste ebenfalls mit beiden Achsen.

Der führende Steuerwagen (6020.215-7) des Z 26471 entgleiste mit allen Achsen und kippte ca. 30 Grad nach links.

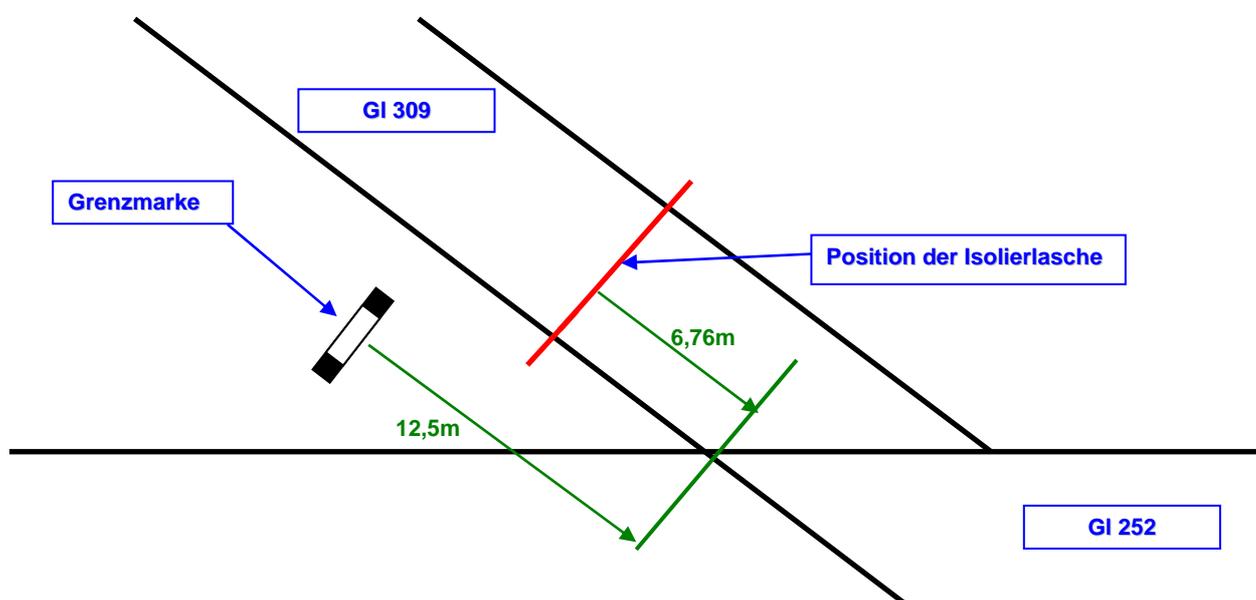
Abbildung 8 Skizze Position der Isolierlasche

Es wurde im GI 309 eine nicht grenzfrei zu GI 252 angebrachte Isolierlasche vorgefunden.

Der Abstand des Signals „Grenzmarke“ bis zum Weichenende der W 130 betrug 12,5m.

Der Abstand der Isolierlasche bis zum Weichenende der W 130 betrug 6,76m.

Falsch situierte Gleisisolierung im Bereich der W 130 zum Gleis 309.

Da die Isolierlasche des GI 309 zum GI 252 nicht grenzfrei angebracht war, kam es sicherungstechnisch zur Gleisfreimeldung an das Zentralstellwerk Wien Matzleinsdorf, obwohl sich der SKI noch im lichten Raum (Fahrraum) des GI 252 befand.

- Sofortige Überprüfung der Gleisisolierung im Bf Wien Matzleinsdorf auf eventuelle Mängel
- Österreichweite Überprüfung aller Baustellen auf Mängel an der Gleisisolierung
- Information innerhalb der Projektleitungen über die Notwendigkeit einer „BETRA“ oder Arbeitsmeldung (gem. sicherungstechnischen Normen) beim Anschluss von GI an ein Betriebsgleis
- Information an die Mitarbeiter der Projektleitung Hbf Wien und der (externen) örtlichen Bauaufsicht über Inhalte des ÖBB DB 601.02 und der ÖBB DV V2 und DV V3
- Festlegung der Abwicklung von Fahrten im Baubereich im Protokoll des Baustellenkoordinators
- Ausarbeitung und Auflage einer Anweisung für Fahrten von einem Betriebsgleis in ein oder aus einem in Errichtung befindlichen GI
- Mit Schreiben vom 27.01.2010 wurde ein Änderungsantrag über eine Änderung im § 96 der DV V3 zur eisenbahnrechtlichen Genehmigung vorgelegt.

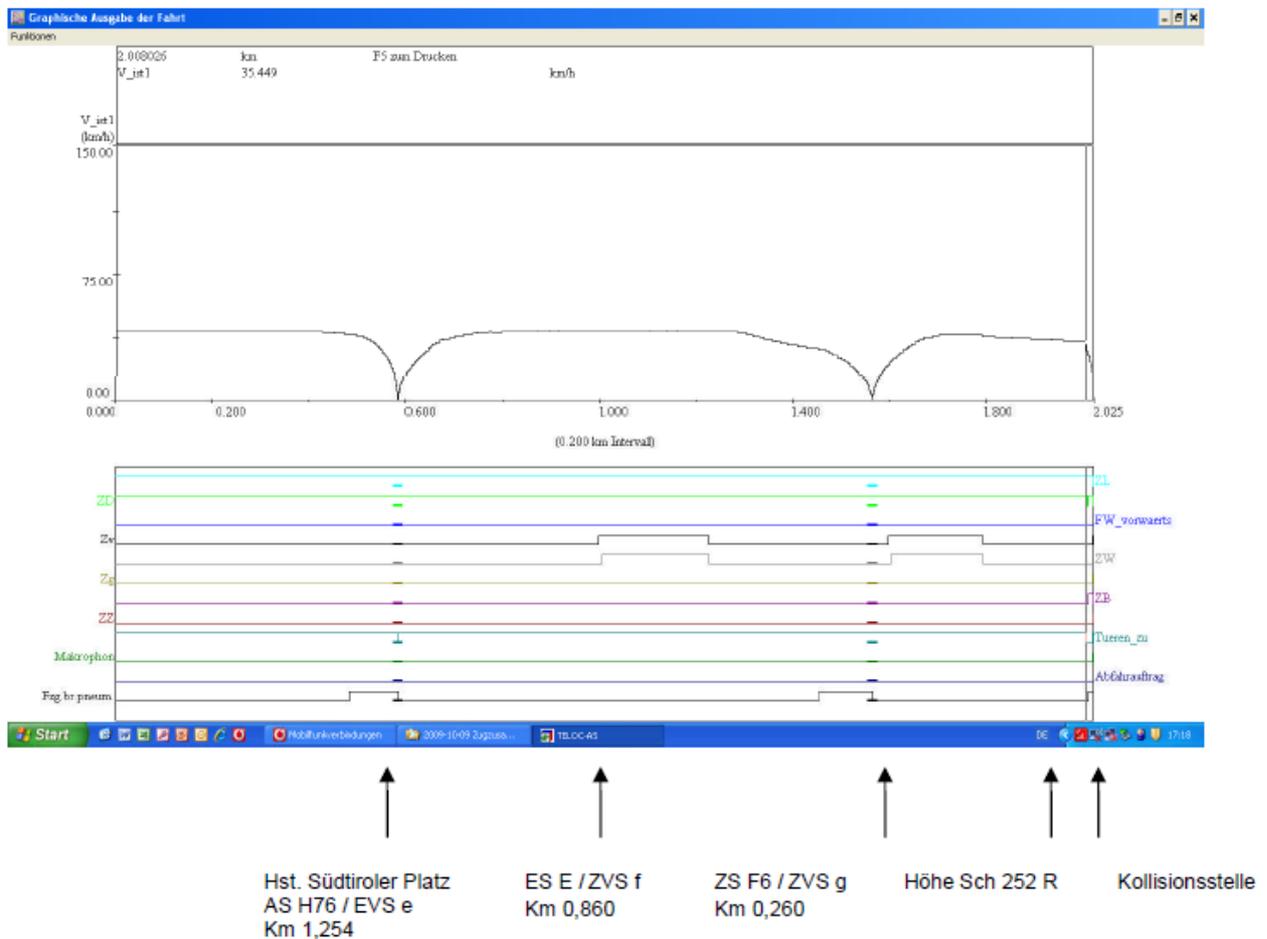
Abbildung 9 Graphische Darstellung der Fahrdaten

Der Z 26471 passierte das Schutzsignal Sch 252R in Stellung „Fahrverbot aufgehoben“. Die registrierte Geschwindigkeit zum Zeitpunkt der Kollision betrug 35 km/h. Unmittelbar vor dem Vorfall wurde keine Bremsung mehr eingeleitet.
