KOLLISION DES ZUGES 78402 MIT VERSCHUB

am 2. Februar 2009

Österreichische Bundesbahnen Strecke 10105 Bf Feldkirch, im Schattenburgtunnel

Untersuchungsbericht

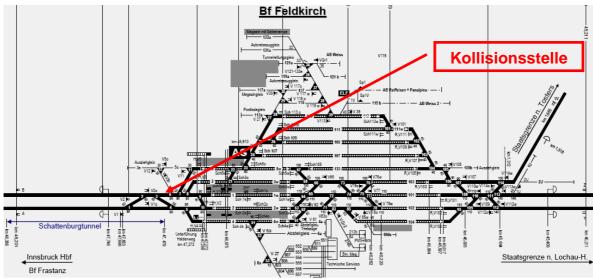
Abbildung 2 Lageplanskizze Bf Feldkirch

Die Kollisionsstelle liegt im betriebsmäßig unbeleuchteten Schattenburgtunnel auf Gleis 1, zwischen den Weichen 2 und 3, im km 47,513

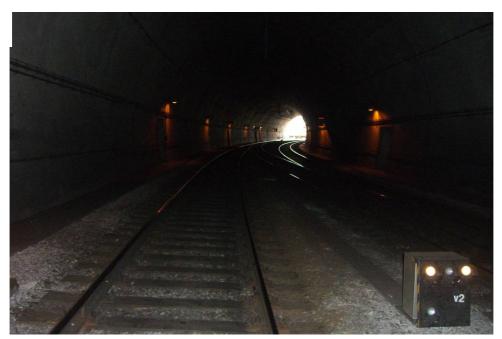
Abbildung 6 Blick auf VS "V2" im Schattenburgtunnel (bei Tageslicht und Beleuchtung)

Die letzte Achse des TW überfährt dabei gerade noch den auf Höhe des für die weitere Verschubfahrt maßgebliche VS "V2" liegenden Isolierstoß (Länge zwischen VS "V2" und Signal "VERSCHUBHALTTAFEL" 98 m), wodurch keine Sicht auf das VS "V2" vom Führerraum aus gegeben war.

Nach dem Wechsel der Fahrtrichtung (anderer Führerraum) des TW war die Stellung des VS "V2" somit für die geplante Verschubfahrt vom Führerraum aus nicht erkennbar. Ohne signalmäßiger Zustimmung wurde vom Tfzf die geplante Verschubfahrt in Richtung Gleis 4 (Abbildung 16 im Beilagenteil) eingeleitet.

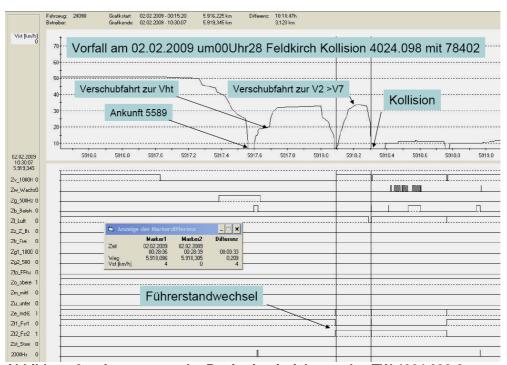
Abbildung 8 Auswertung der Registriereinrichtung des TW 4024 098-8

Die Fahrgeschwindigkeit beim Verschub in Richtung "VERSCHUBHALTTAFEL" betrug 33 km/h und bei der weiteren unerlaubten Verschubfahrt 35 km/h.

Die zulässige Geschwindigkeit von $v_{max} = 25$ km/h beim Verschub ohne verbindliche Verschubwegfreimeldung (gemäß DV V3, § 14, Absatz 7) wurde überschritten.

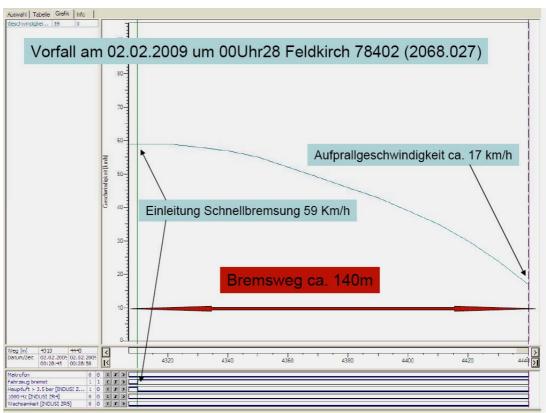
Abbildung 9 Auswertung der Registriereinrichtung des Tfz 2068 027-8

Die signalisierte Geschwindigkeit von $v_{max} = 60$ km/h wurde eingehalten.

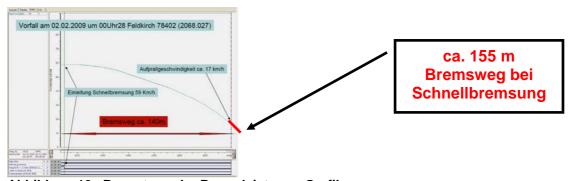
Abbildung 10 Bewertung der Bremsleistung - Grafik

Setzt man den so ermittelten Bremsweg und die anderen Parameter in die umgewandelte "Mindener Formel" ¹) ein, so kann der tatsächliche Wert der Bremshundertstel des Tfz 2068 027-8 ermittelt werden.

Gemäß Angaben aus der Fahrzeugdatenbank der ÖBB-Infrastruktur Betrieb AG weist das Tfz 2068 027-8 86 % Bremshundertstel auf.

Die Bremsleistung des Tfz 2068 027-8 wurde somit nachweislich eingehalten bzw. überschritten.

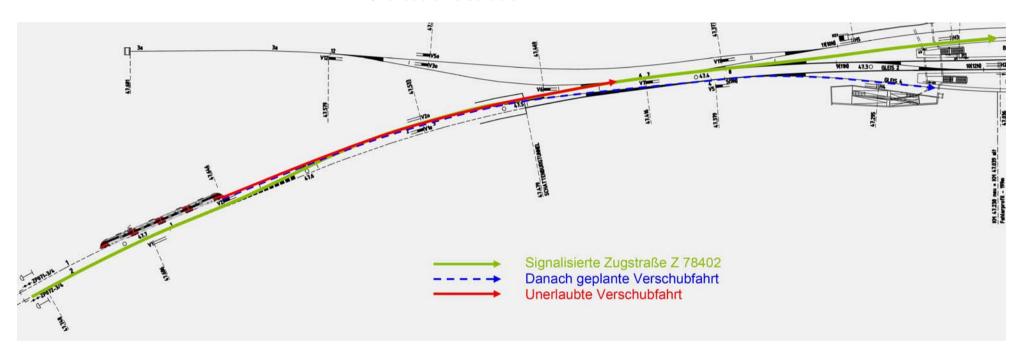
Abbildung 16 Unerlaubte Verschubfahrt

Weiche 2 wurde durch die Verschubfahrt aufgefahren. Der Tfzf der Verschubfahrt bemerkte das Auffahren der Weiche 2, bremste den TW ein und kam mit der Spitze etwa 30 m vor dem VS "V7" zum Stillstand. Das Ende des TW befand sich zwischen den Weichen 2 und 3 noch im Schattenburgtunnel (km 47,513).

Durchführung einer Verschubfahrt ohne Zustimmung des Signal- und Weichenbedieners (Fdl Bf Feldkirch) infolge Nichtbeachtung des VS "V2".

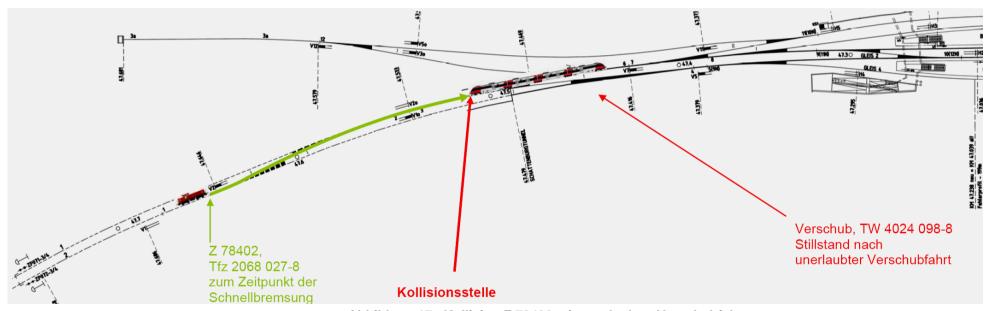
Abbildung 17 Kollision Z 78402 mit unerlaubter Verschubfahrt

Z 78402 kollidierte mit dem stehenden TW mit einer Geschwindigkeit von ca. 17 km/h.
