ZUGKOLLISION Z 7825

MIT Z 7630

am 11. Dezember 2011

im Bf Bruck an der Leitha

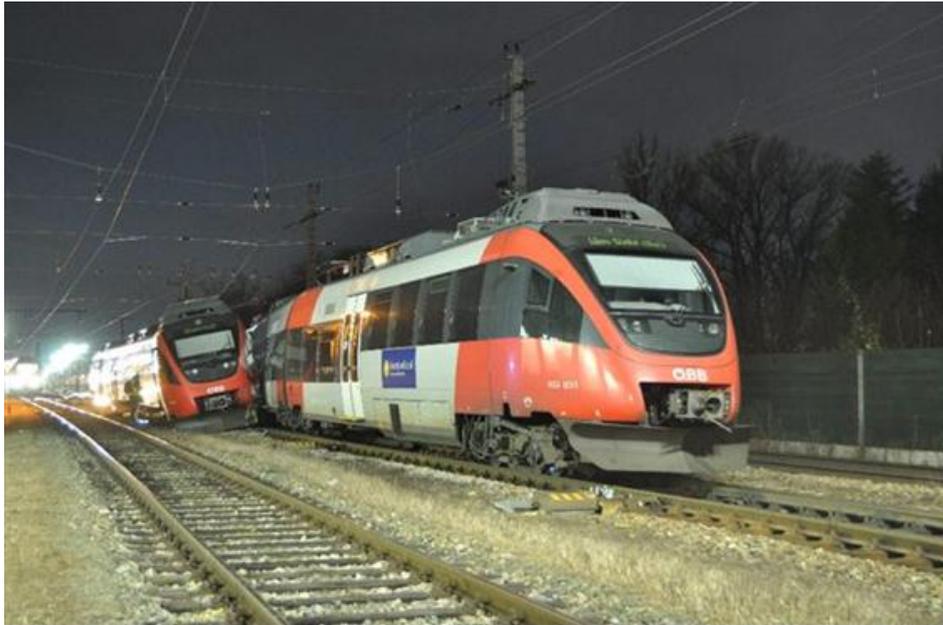
Abbildung 7 Z 7630 und Z 7825 in Endposition - Quelle SUB

Durch die Kollision entgleisten beide Züge. Der Z 7630 entgleiste mit beiden Achsen des zweiten und dritten Drehgestells, der Z 7825 mit beiden Achsen des ersten und zweiten Drehgestells.

An den beteiligten Fahrzeugen und an Infrastruktureinrichtungen entstand erheblicher Sachschaden (ca. € 800 000).

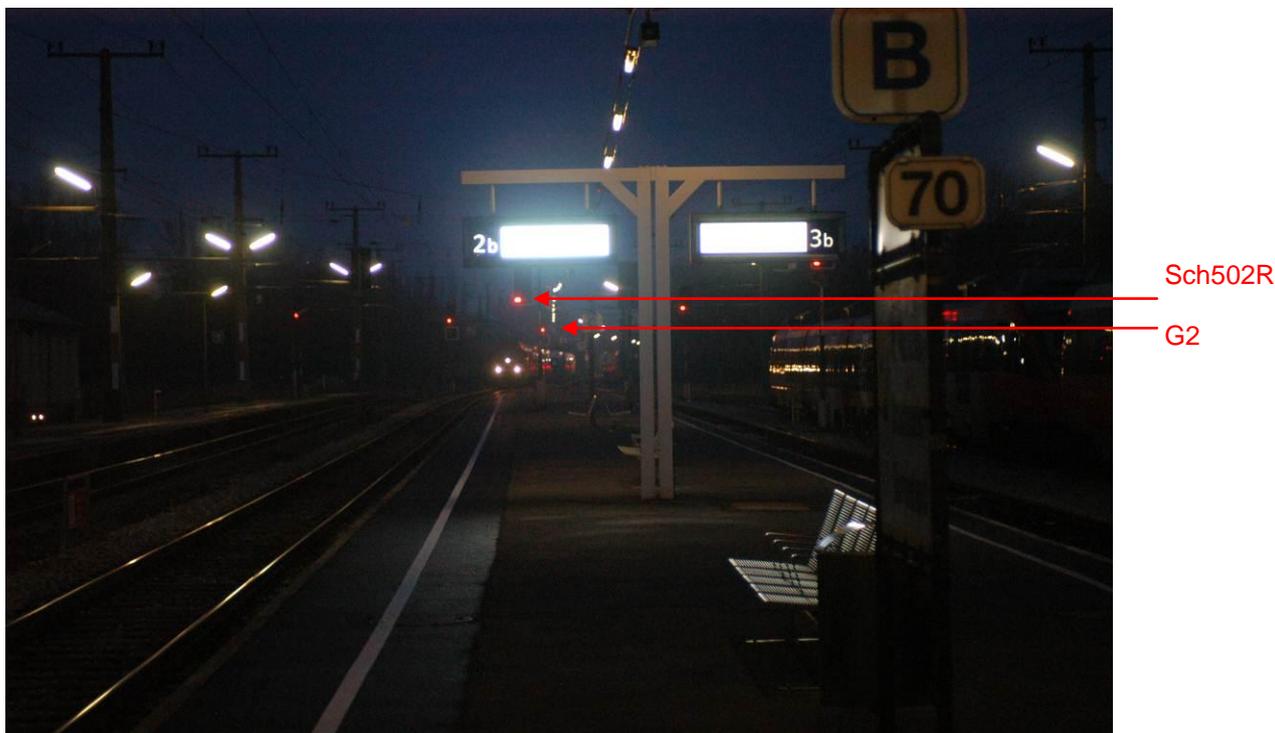
Abbildung 10 Signal „Sch502R“ und „G2“ – Quelle SUB

Das Zwischensignal „G2“ steht im km 41,578, rechts von Gleis 2. Das Gleis 2 selbst verläuft dort in einer Geraden wodurch die Sicht auf das Signal „G2“ eindeutig gegeben ist. Es bestehen keine Sichttraumeinschränkungen auf das Signal.

Die vorstehende Fotodokumentation, aufgenommen bei der 70 m Tafel am Bahnsteig 2b (ungefährer Haltepunkt des Z 7825), zeigt das Schutzsignal „Sch502R“ im Vordergrund mit dem dahinter liegenden Zwischensignal „G2“. Die Sichtverhältnisse entsprechen ziemlich genau den Gegebenheiten vom Unfallzeitpunkt.

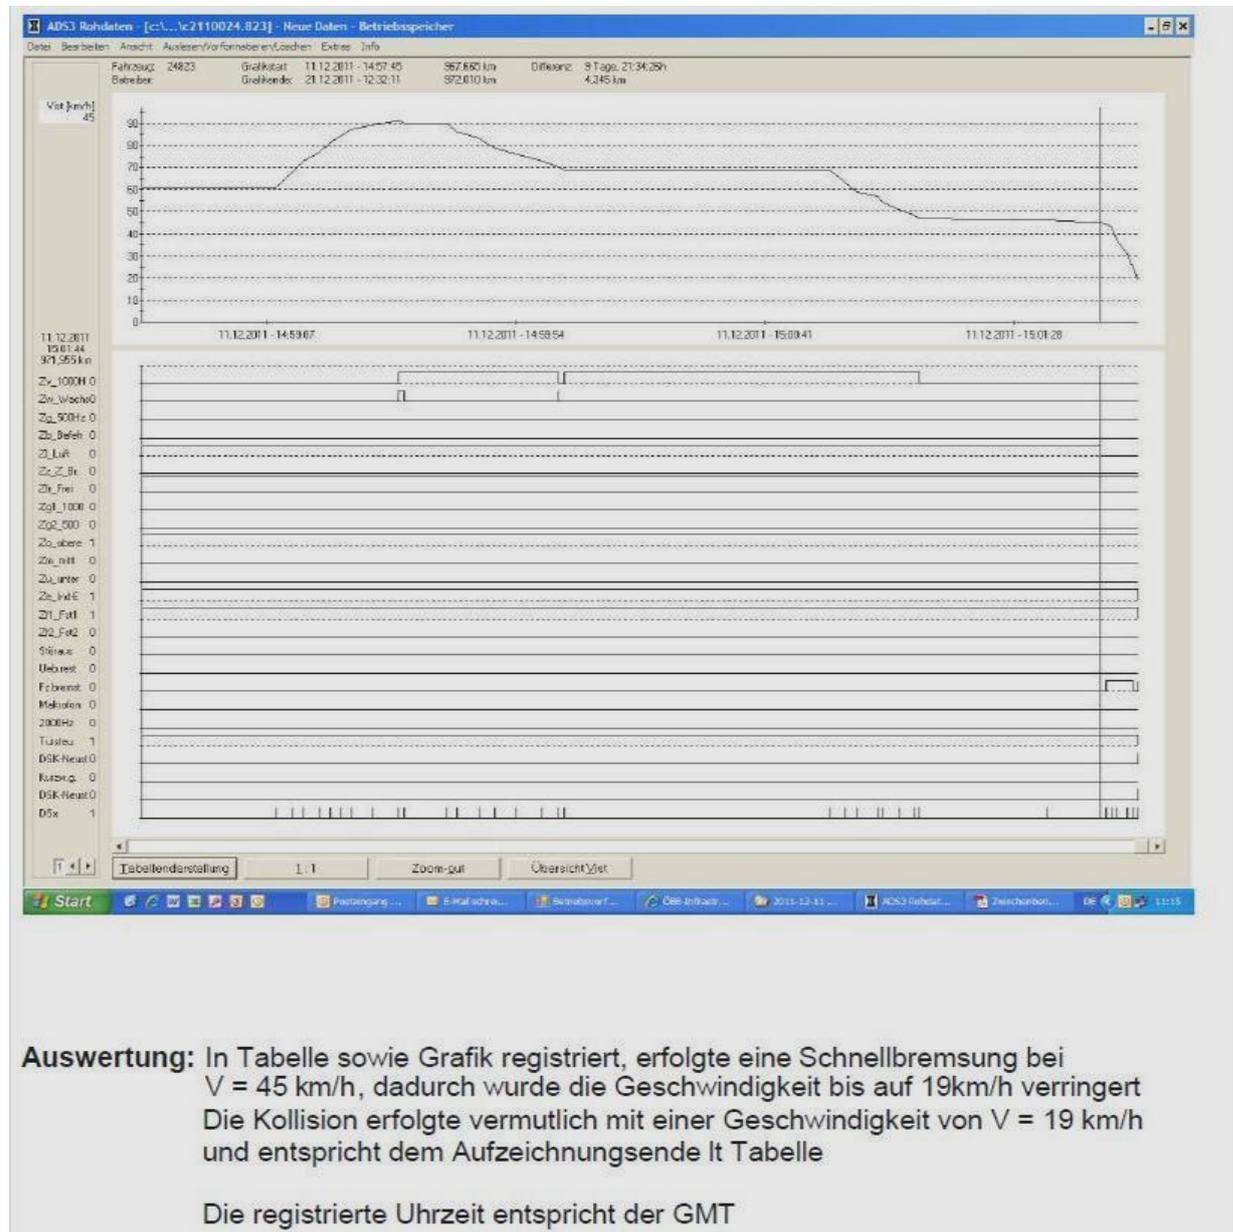
Auswertung: In Tabelle sowie Grafik registriert, erfolgte eine Schnellbremsung bei $V = 45 \text{ km/h}$, dadurch wurde die Geschwindigkeit bis auf 19 km/h verringert. Die Kollision erfolgte vermutlich mit einer Geschwindigkeit von $V = 19 \text{ km/h}$ und entspricht dem Aufzeichnungsende lt Tabelle.

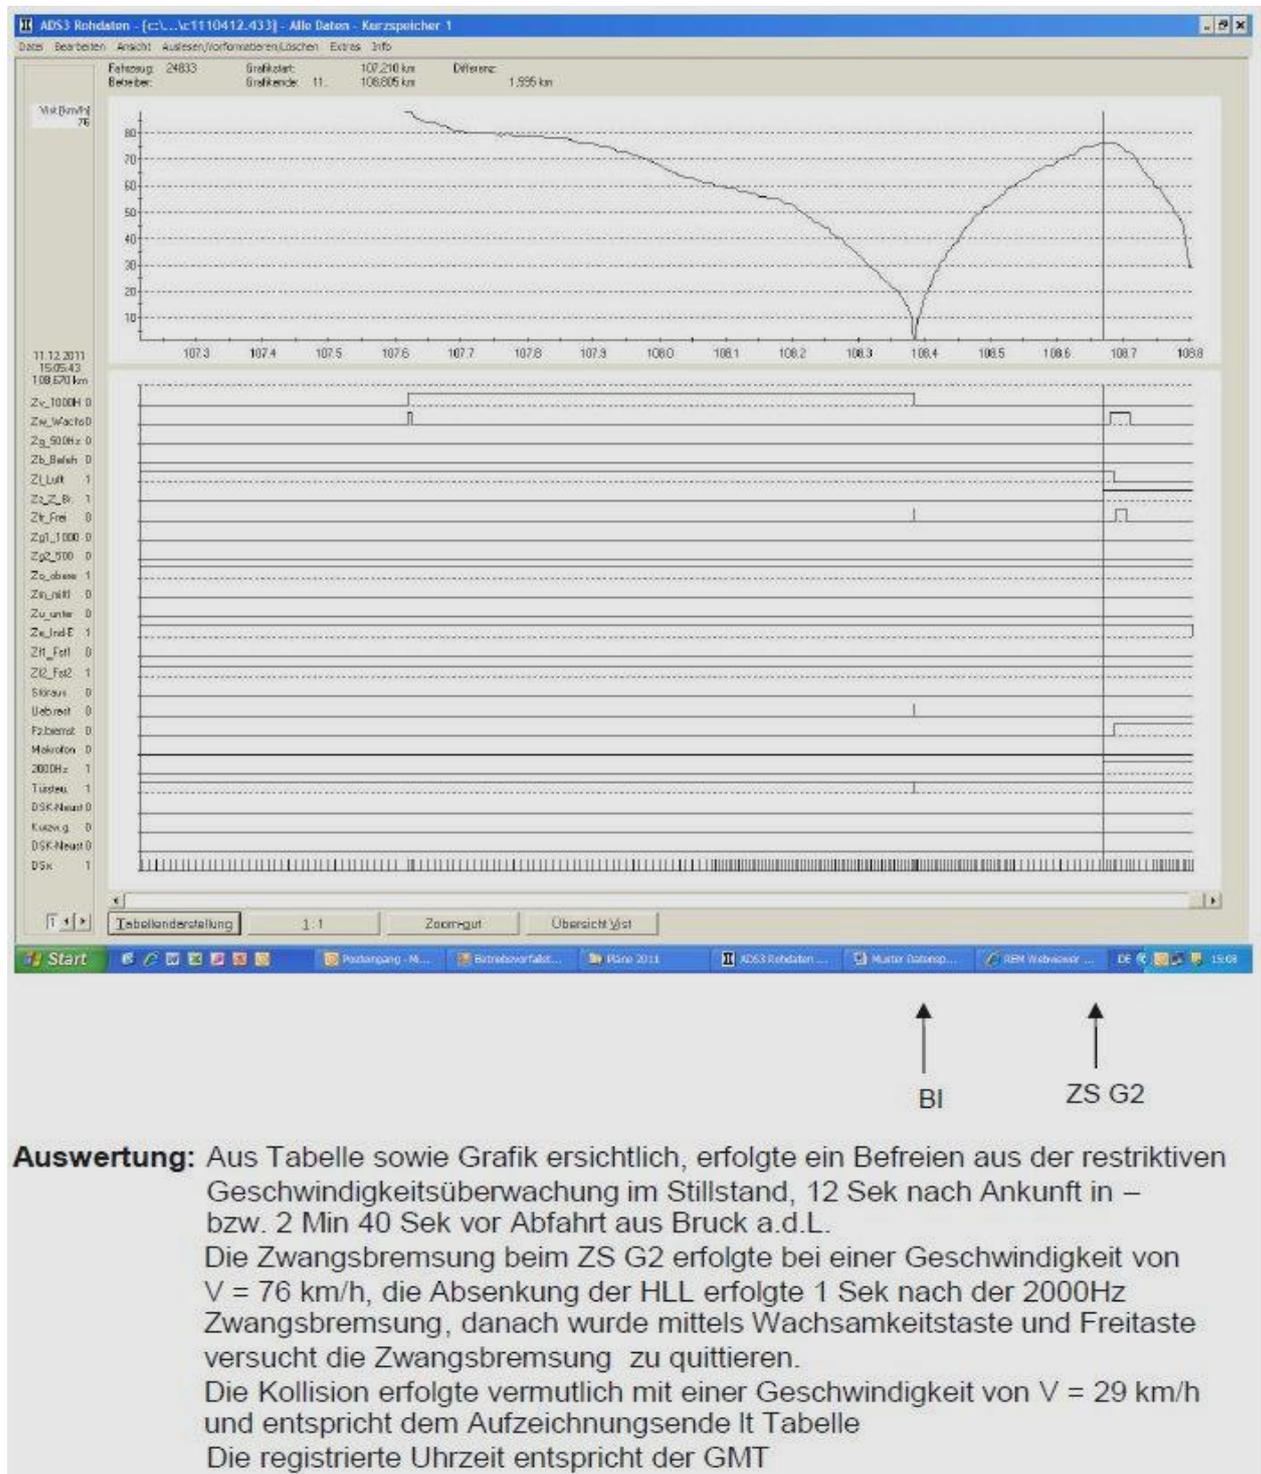
Abbildung 17 Registriereinrichtung Z 7825 (Quelle: Traktionsleister)

Die Aufzeichnung der Registriereinrichtung des Tw 4124 033-4 von Z 7825 wurde nach dem Vorfall gesichert und durch den Traktionsleister ausgewertet. Die Auswertung und die Rohdaten der Registrierung wurden der SUB zur Verfügung gestellt.

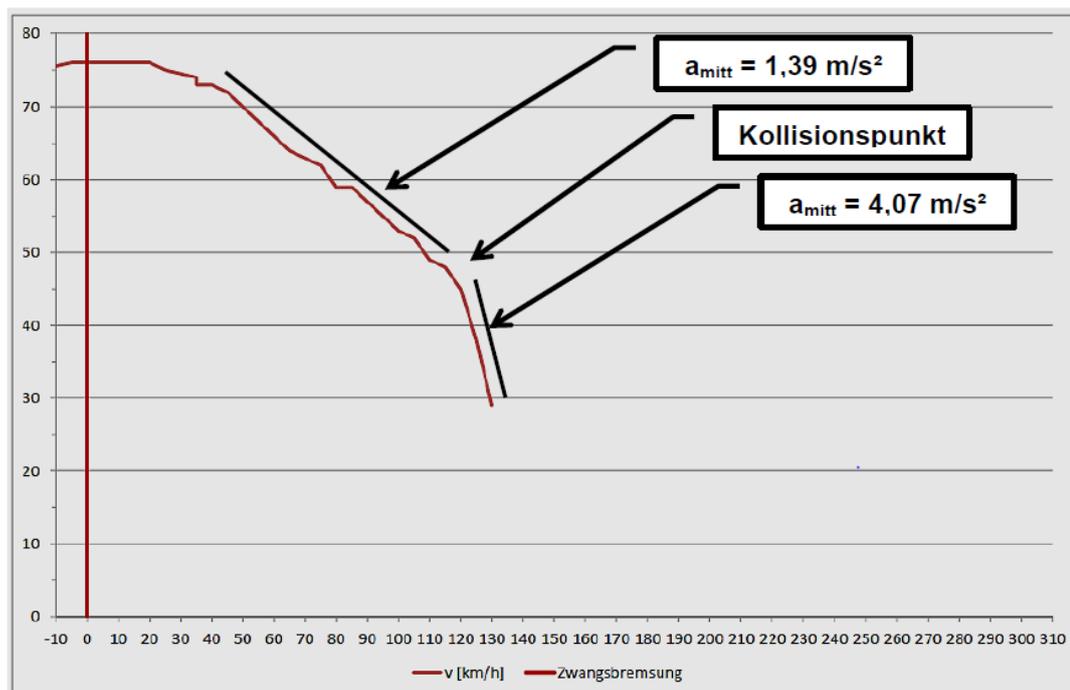
Abbildung 18 Wegbezogene Geschwindigkeit Detail – Quelle SUB

Die Rohdaten der Registriereinrichtung wurden von der SUB im Detail ausgewertet und analysiert. Aus der nachstehenden Abbildung kann man durch die plötzlich auftretende starke Verzögerung von $4,07 \text{ m/s}^2$ darauf schließen, dass die Kollision nach der Zwangsbremmung (Verzögerung von $1,39 \text{ m/s}^2$) bei einer Geschwindigkeit von 46 km/h erfolgte.

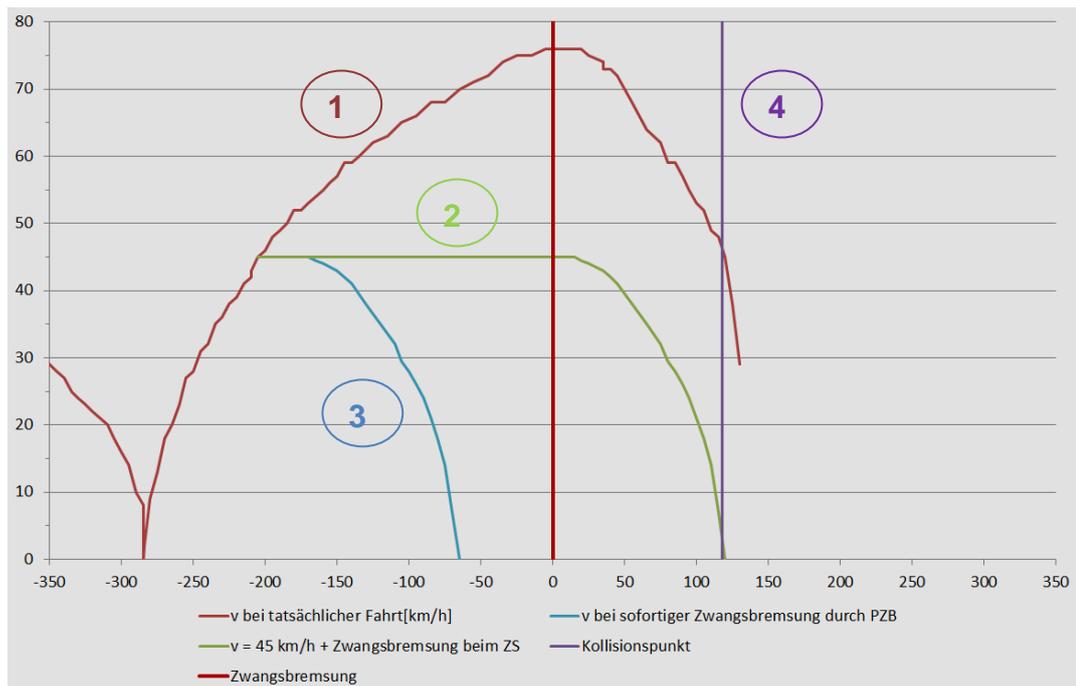
Abbildung 19 Simulation der Bremskurven – Quelle SUB

Darüber hinaus wurde anhand der Rohdaten das Bremsverhalten des Z 7825 simuliert, wenn keine Befreiung aus der restriktiven Geschwindigkeitsüberwachung erfolgt wäre.

Es wurde eine Zwangsbremmung am „Halt“ zeigenden Zwischensignal „G2“ bei Einhaltung der Überwachungsgeschwindigkeit von $v \leq 45 \text{ km/h}$ und eine Zwangsbremmung nach Überschreitung der Überwachungsgeschwindigkeit der restriktiven Überwachung mit einer Geschwindigkeit von $v > 45 \text{ km/h}$ simuliert. Bei beiden Simulationen wurde die tatsächliche Bremskurve der Z 7825 zum Vergleich herangezogen. Die nachstehende Abbildung 19 zeigt in einer Übersicht die unterschiedlichen Bremskurven.
