# Zwischen-Untersuchungsbericht

Sicherheitsuntersuchungsstelle des Bundes  
GZ: BMVIT-795.381-IV/SUB/SCH/2017

**Kollision Z 29795 mit Z 47001 im  
Bahnhof Wien Süßenbrunn West  
am 20.März 2017**

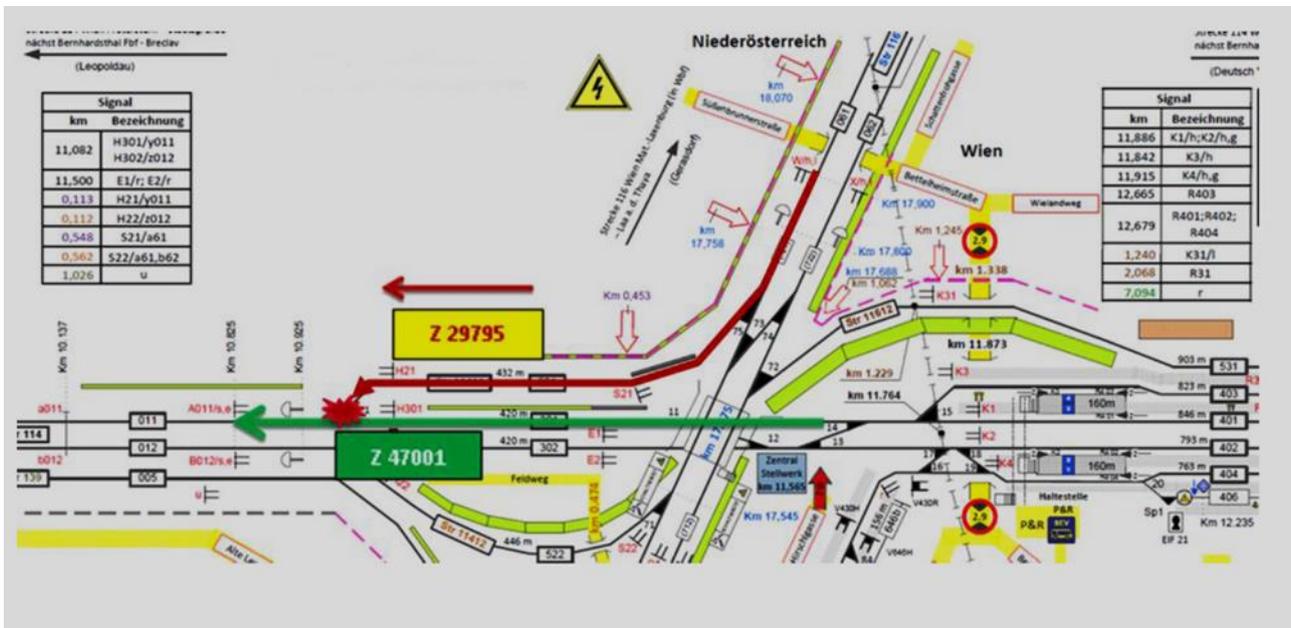
Abbildung 2: Skizze Unfallstelle Wien Süßenbrunn West (Quelle ÖBB)

Das Zugsicherungssystem im Vorfallbereich ist die PZB. Die Kollisionsstelle liegt auf dem Schnittpunkt der Strecken 11401 (Wien Praterstern nach Staatsgrenze nächst Bernhardsthal Fbf (Breclav)) und der Strecke 11411 (Leopoldau nach Gerasdorf). Die Strecke 11411 verläuft im Vorfallbereich in einem Linksbogen, annähernd parallel und fallend, mit bis zu 11‰, zur Strecke 11401. Im km 0,453, das ist ca. 400 m vor dem

Zwischensignal H21, ist ein 500 Hz PZB Magnet eingerichtet, um das unerlaubte Überfahren des Signals H21 zu verhindern. Nach dem Zwischensignal H21, bei der Weiche 1 im Bf Wien Süßenbrunn West, mündet die Strecke 11411 in die Strecke 11401. Beide Strecken werden elektrisch betrieben (15 kV mit 16,7 Hz). Die Strecke 11401 ist zweigleisig mit Gleiswechselbetrieb mit der Fahrordnung rechts. Die Strecke 11411 ist eingleisig und ist die Verbindung der Strecke 11401 mit der Strecke 11601 (Wien Matzleinsdorf-Laxenburg nach Laa a.d.Thaya). Der Vorfalldbereich wird vom Zstw Süßenbrunn fernbedient.

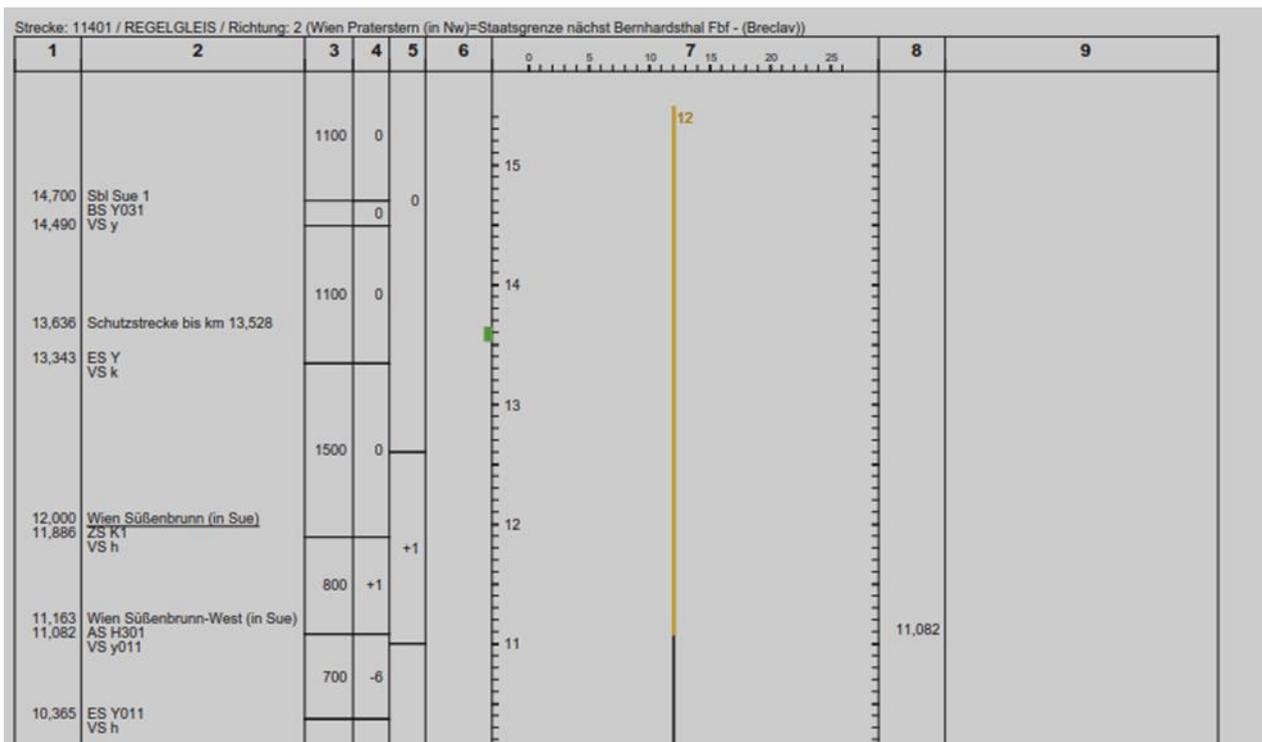
Abbildung 3: Auszug VzG der Strecke 11401 (Quelle ÖBB)

Laut VzG ist im Kollisionsbereich eine örtlich zulässige Geschwindigkeit von 120 km/h festgelegt (Ziffer 12 in Spalte 7).

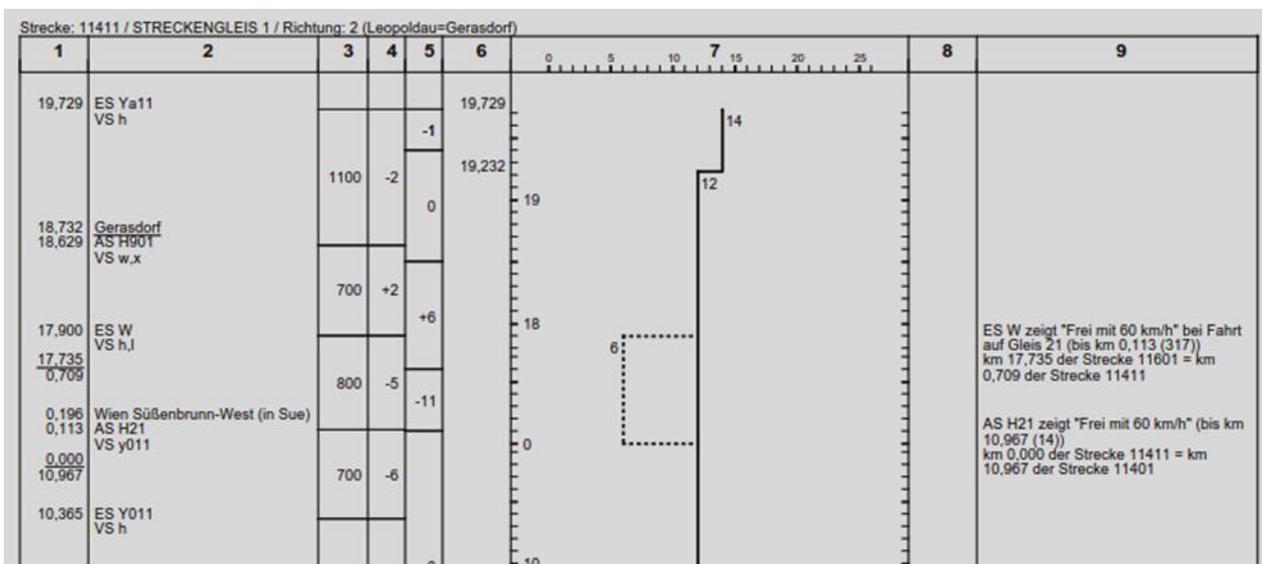
Abbildung 4: Auszug VzG der Strecke 11411 (Quelle ÖBB)

Laut VzG ist im Kollisionsbereich eine örtlich zulässige Geschwindigkeit von 60 km/h festgelegt (Ziffer 6 über der gepunkteten Linie in Spalte 7).
