Zwischen- Untersuchungsbericht

Sicherheitsuntersuchungsstelle des Bundes
GZ: BMVIT-795.388-IV/SUB/SCH/2017

**Kollision Zug 97209 mit Zug 61004
im Bahnhof Linz Vbf Ost
am 23. August 2017**

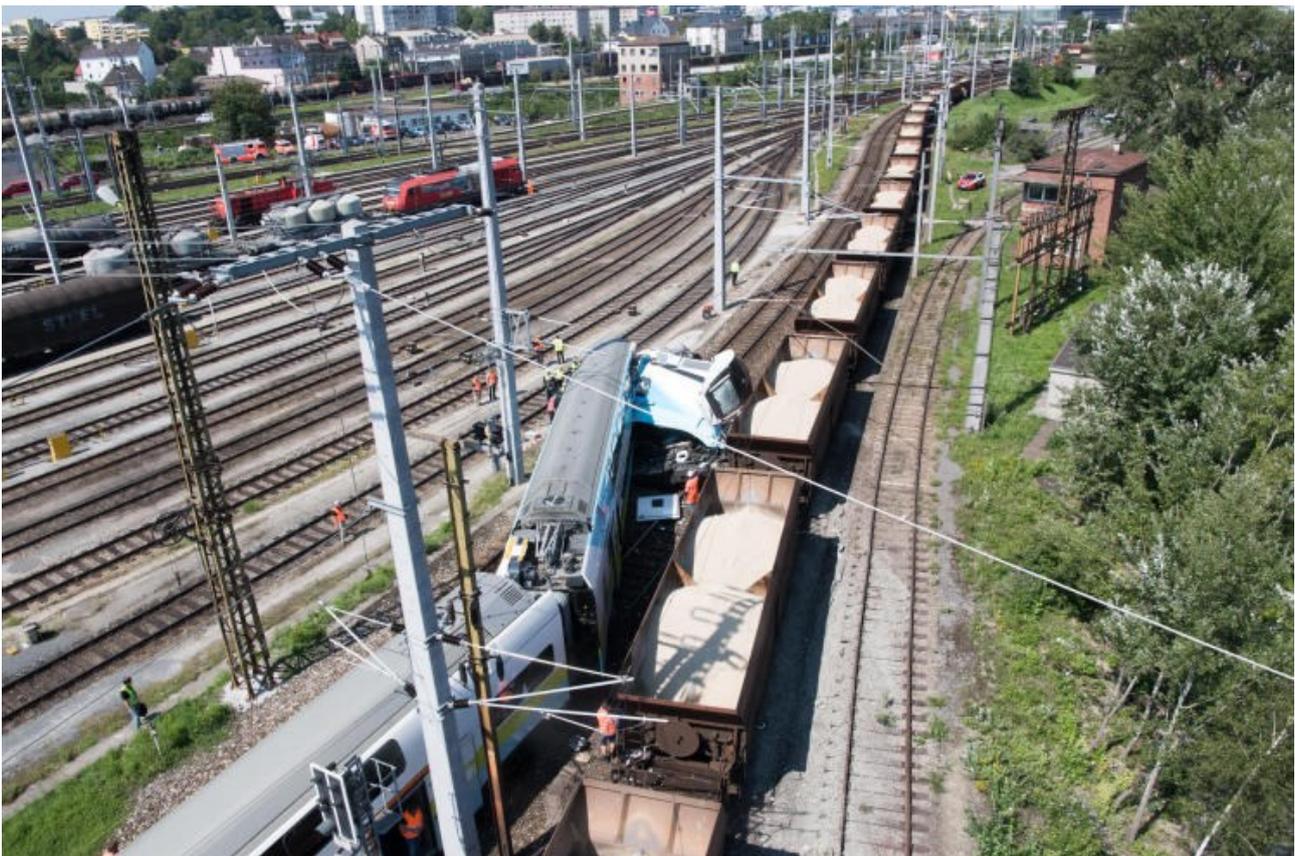
Am 23. August 2017, um 11:49 Uhr, bei der Fahrt durch den Bf Linz Vbf Ost Reihungsgruppe auf Gleisabschnitt 396, kollidierte der Z 97209 mit dem entgegenkommenden Z 61004 auf der Weiche 204. Die Kollision erfolgte frontal, seitlich versetzt, mit dem jeweils rechten Puffer der führenden Fahrzeuge. Der Wagenkasten vom Triebkopf des Z 97209 wurde beim vorderen Einstiegsbereich nach rechts um über 90° abgeknickt. Dadurch wurde ein Großteil der kinetischen Energie abgebaut. Der Triebkopf entgleiste mit allen Radsätzen der beiden Drehgestelle. Der zweite Wagen entgleiste mit dem nachlaufenden Radsatz des hinteren Drehgestells.

Das Tzf vom Güterzug 61004 entgleiste mit allen Radsätzen der beiden Drehgestelle, die beladenen Güterwagen im Zugverband entgleisten nicht.

Abbildung 1: Unfallstelle (Quelle: ÖÖ Nachrichten)

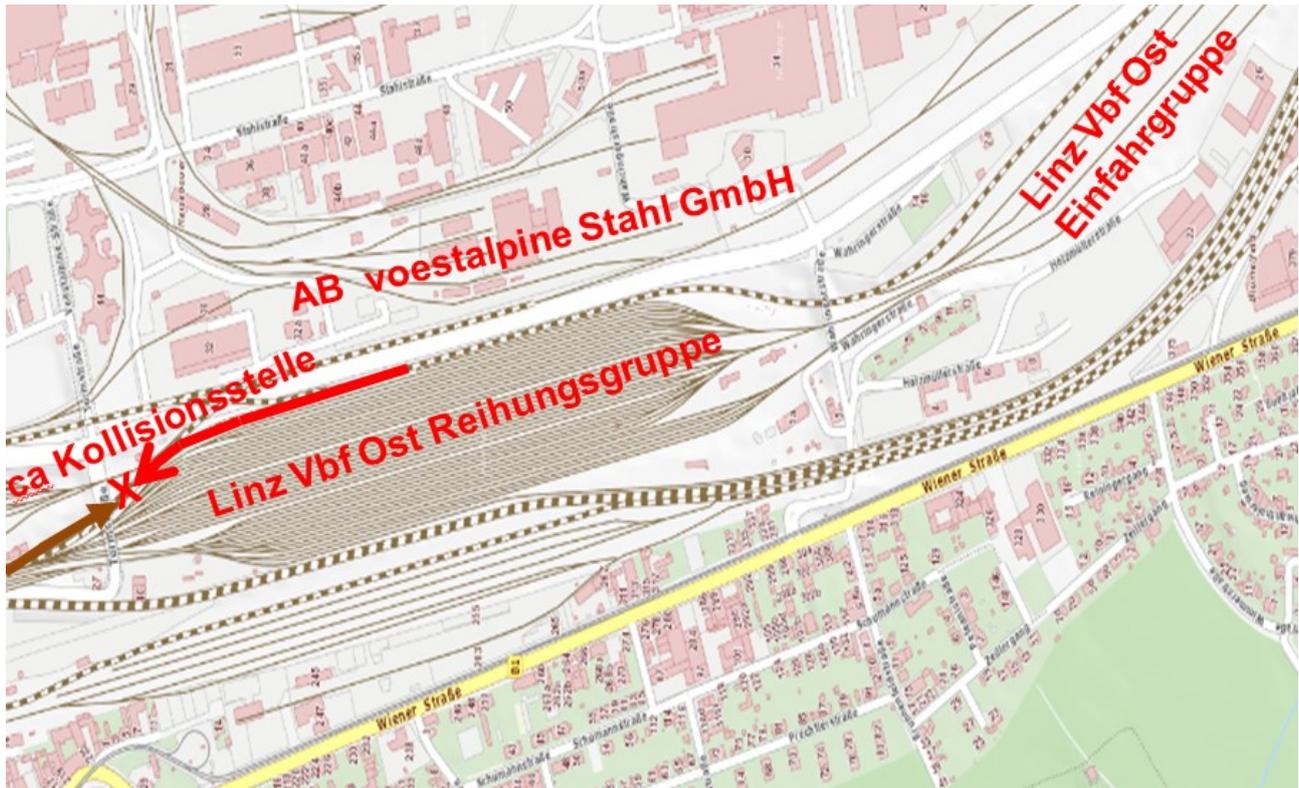
Abbildung 3: Skizze Unfallstelle Linz Vbf (Quelle DORIS)

Die Kollisionsstelle auf der W 204 liegt in Fahrtrichtung des Z 97209 in einem Linksbogen (Radius 450 m) der eine Neigung von 2 % aufweist. Die W 204 wird durch das ca. 14 m vorgelegene Schutzsignal „SCH 396“ gedeckt.

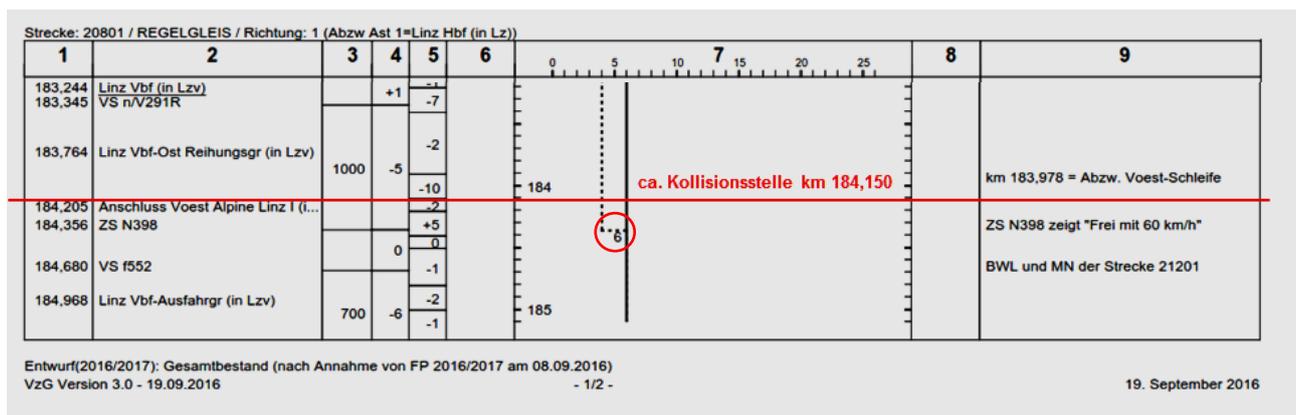
Abbildung 4: Auszug VzG der Strecke 11401 (Quelle ÖBB)

Laut VzG ist im Bereich der Kollisionsstelle in beiden Richtungen eine örtlich zulässige Geschwindigkeit von 60 km/h festgelegt.
