UNTERSUCHUNGSBERICHT

Sicherheitsuntersuchungsstelle des Bundes

BMVIT-795.333-IV/BAV/UUB/SCH/2013

**Kollision Personenzug mit Verschubfahrt
in einem Bahnhof in Österreich
am 16. Jänner 2013**

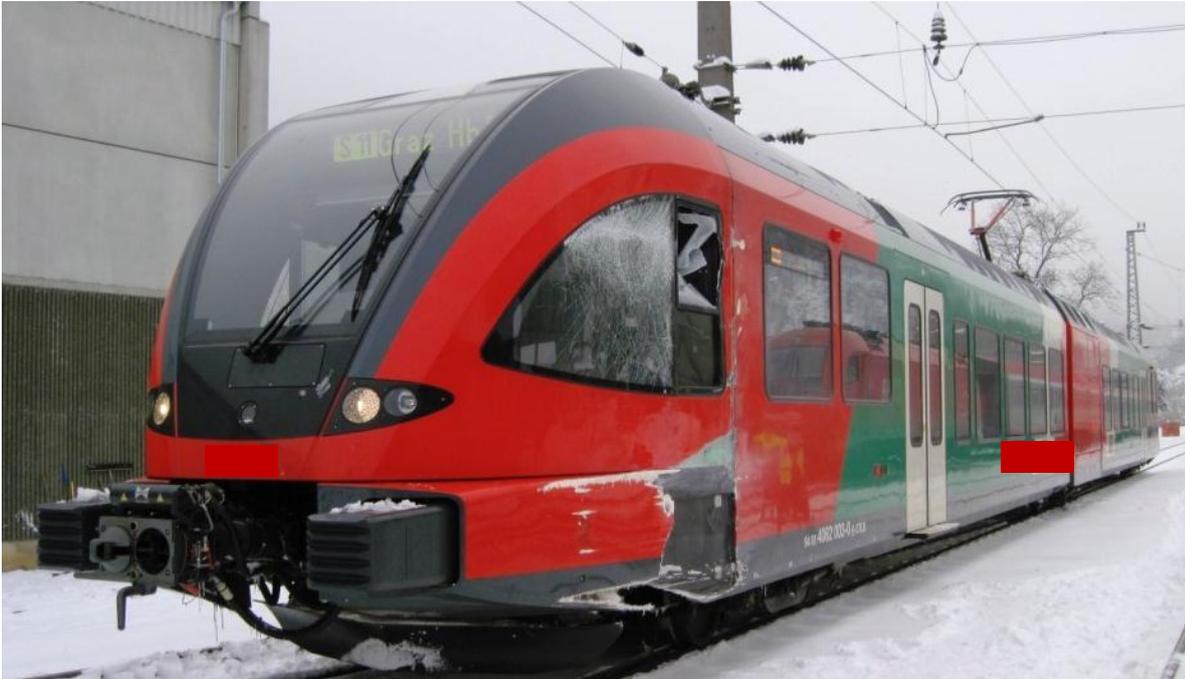
Abbildung 9 Twg BR 4062 – Zug 1 (Quelle IM)

Am Twg von Zug 1 entstand erheblicher Sachschaden, am Tfiz sowie am ersten und letzten Wagen von Zug 2 entstand geringer Sachschaden.

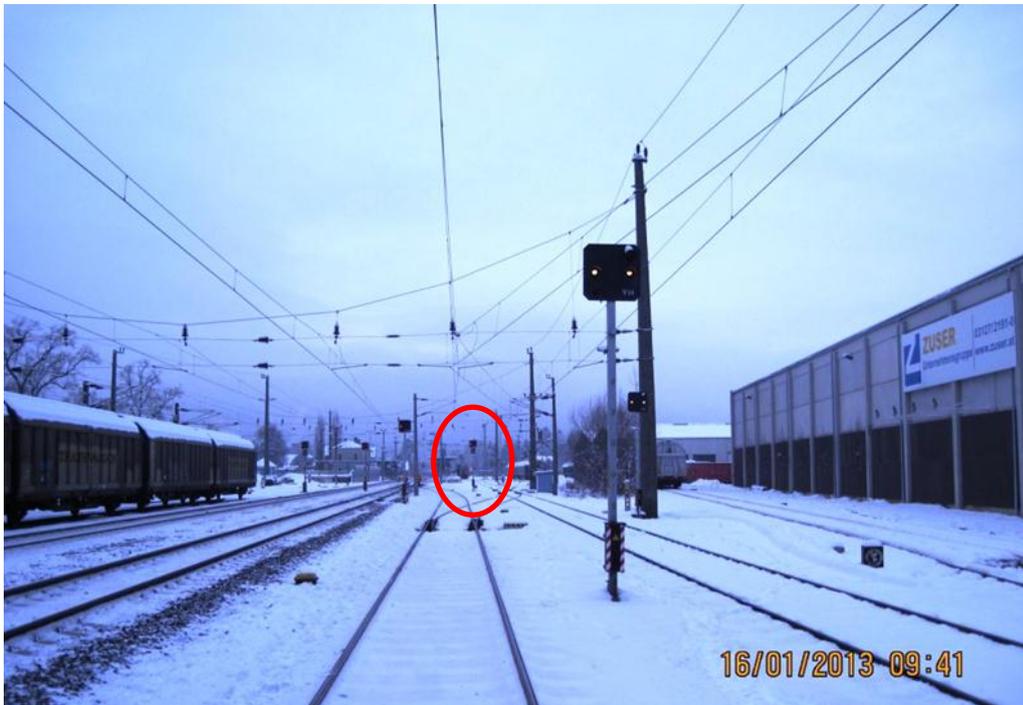
Abbildung 13 Sicht auf „Sch6“ vom Standort „V33“ (Quelle IM)

Bei der Annäherung an das Schutzsignal „Sch6“ erfolgte eine Blendung durch die Bahnsteigbeleuchtung und den sich auf Gleis 2 nähernden Zug 2, dadurch wurde die Stellung zu spät erkannt. Ursprünglich wurde von einer Stellung „FAHRVERBOT AUFGEHOBEN“ am Schutzsignal „Sch6“ ausgegangen.

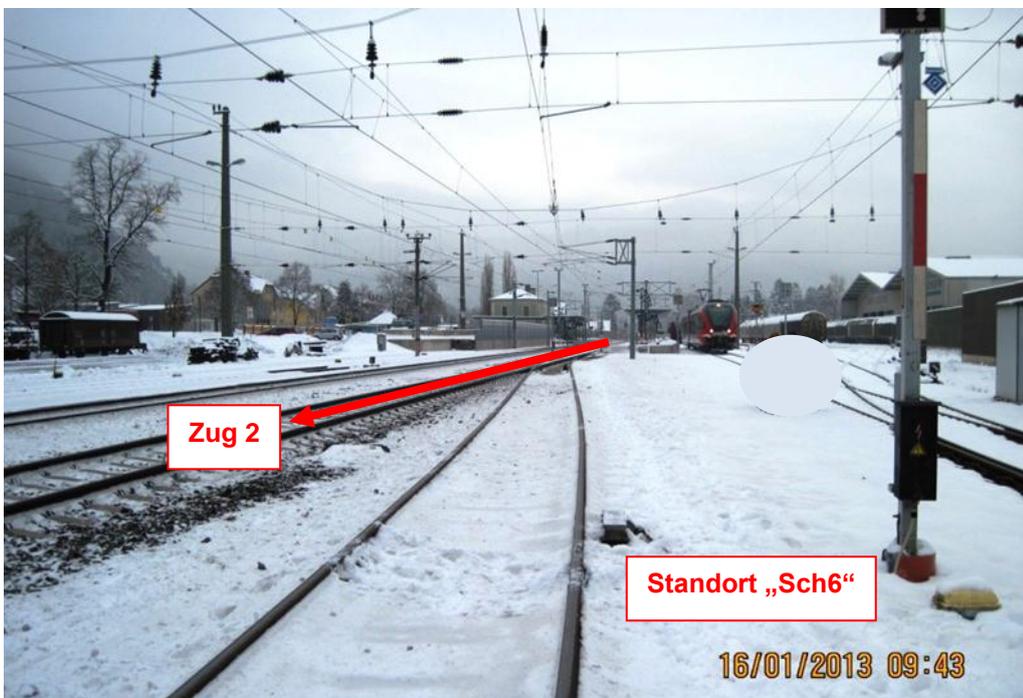
Abbildung 14 Sicht in Richtung Gleis 2 vom Standort „Sch6“ (Quelle IM)

Der PZB-Magnet zum Schutzsignal „Sch6“ liegt regelkonform ca. 1 m hinter dem Schutzsignal „Sch6“.

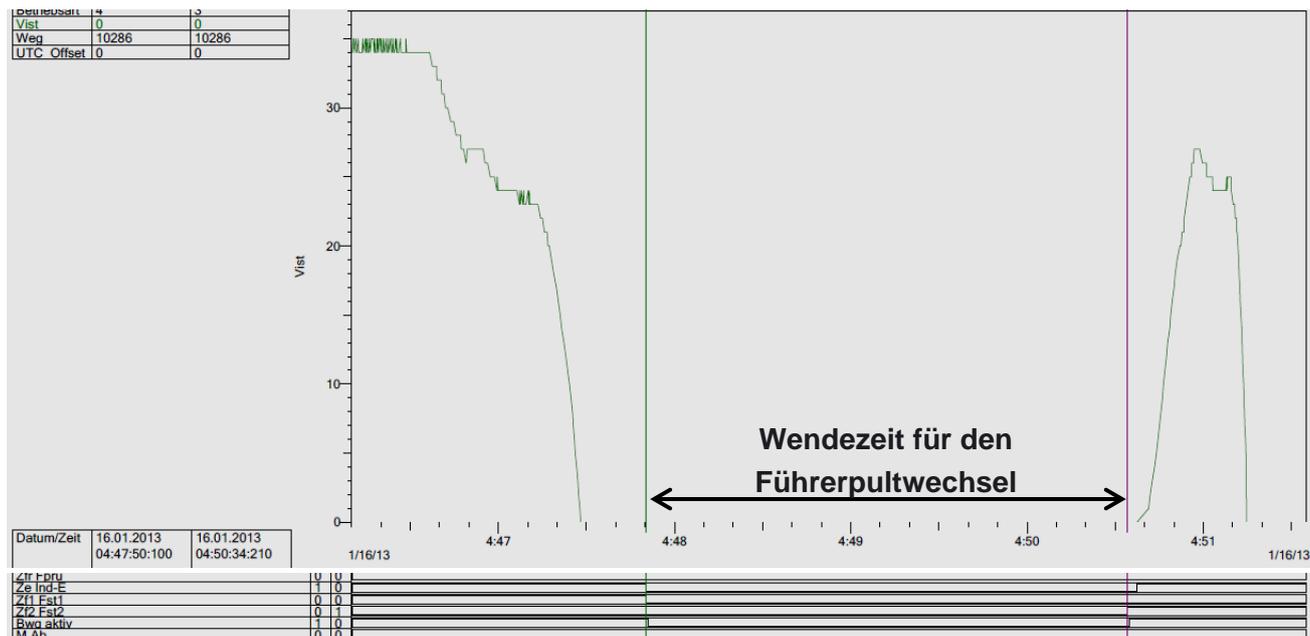
Abbildung 15 Zeitbezogene Auswertung/Wechsel der Fahrtrichtung – Zug 1 (Quelle DU)

Die registrierte Uhrzeit entsprach nicht der tatsächlichen Uhrzeit (MEZ=Winterzeit). Die zulässige Geschwindigkeit von 25 km/h wurde überschritten. Die Zeitdauer für den Führerpultwechsel betrug 2 Minuten 43 Sekunden (163 Sekunden).

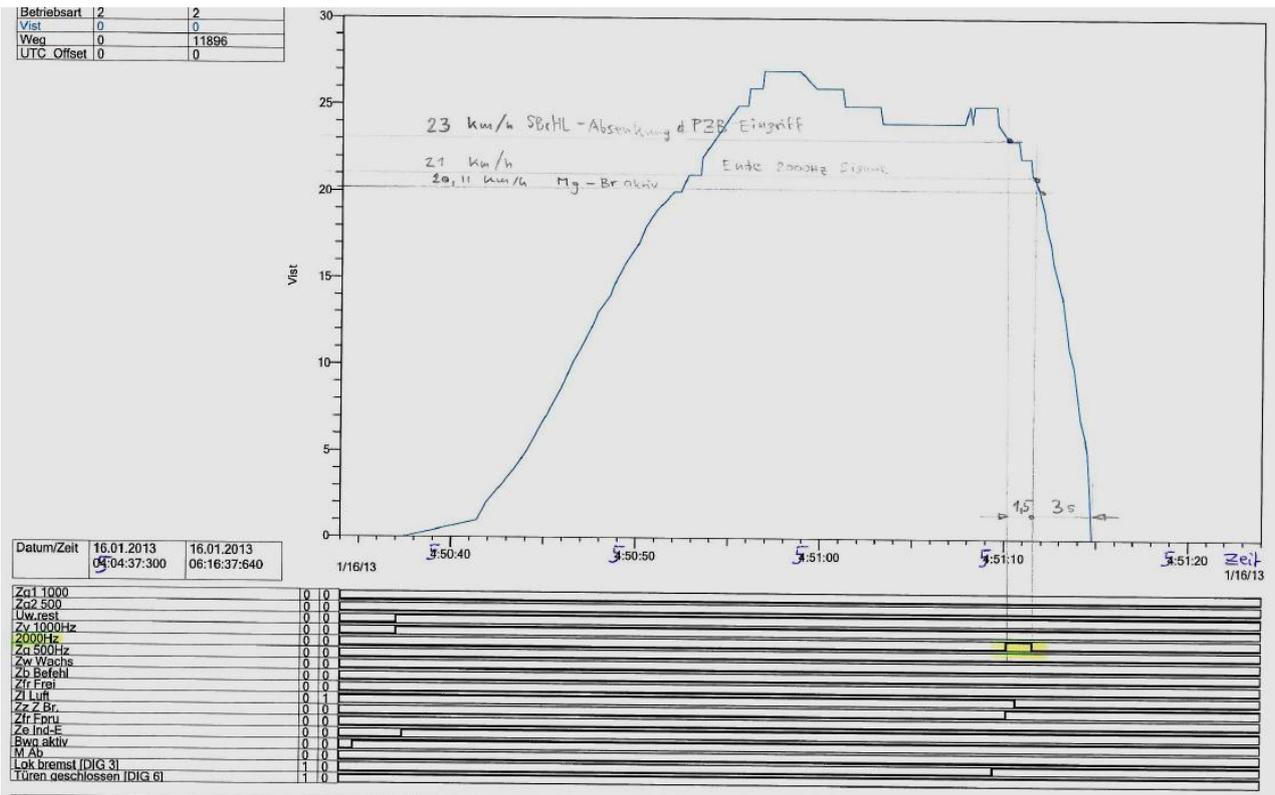
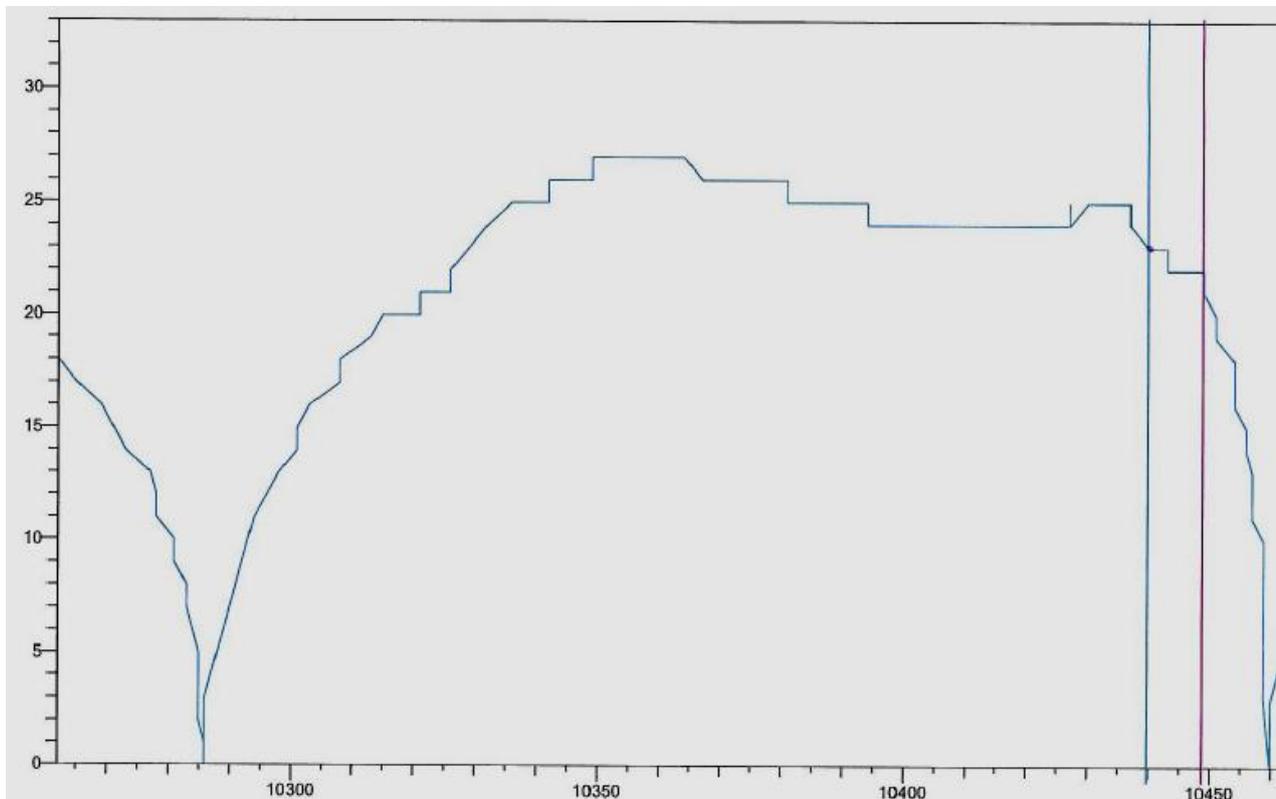
Die in den Abbildungen 16 und 17 erkennbare kurzzeitige Überschreitung der zulässigen Geschwindigkeit beim Vershub wurde mit einem zwischenzeitlich behobenen Mangel in der Fahrzeugsteuerung begründet.

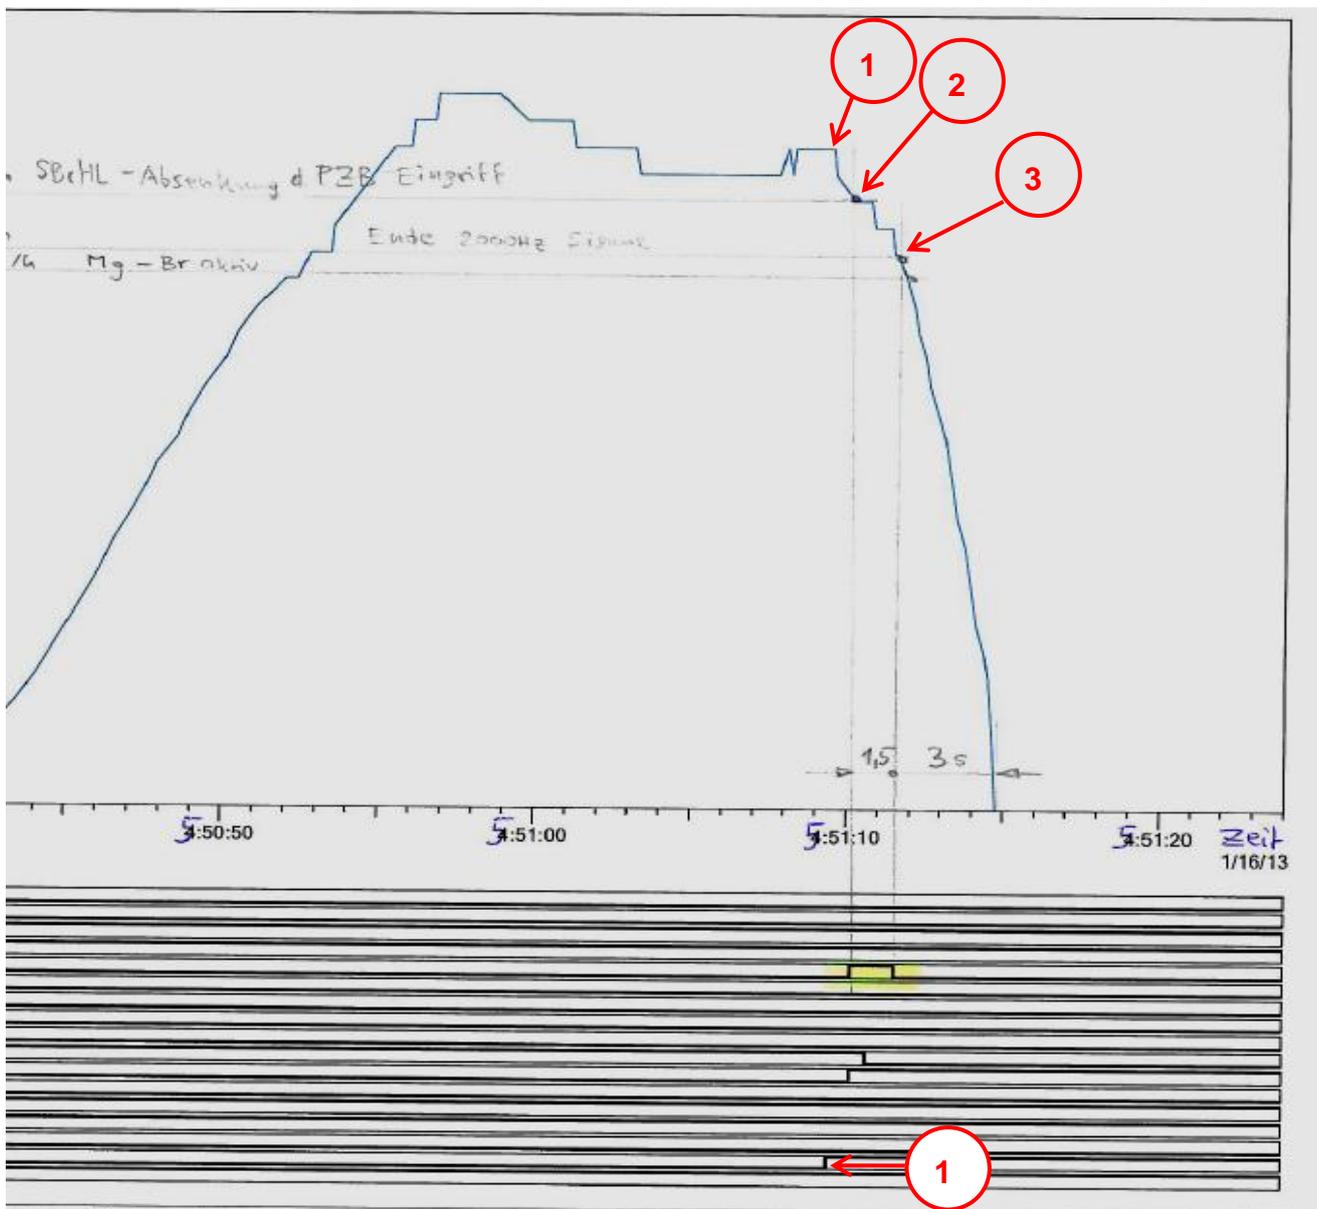
Abbildung 18 Zeitbezogene Auswertung – Zug 1 (Quelle DU)

- ① 25 km/h - registrierte Schnellbremsung - ca. 23 m vor dem Stillstand
- ② 23 km/h - Druckabsenkung in der HLL - PZB 2000 Hz Beeinflussung - ca. 20 m vor dem Stillstand
- ③ 21 km/h - Ende PZB 2000 Hz Beeinflussung - ca. 12 m vor dem Stillstand.

Die Schnellbremsung erfolgte ca. 5 m vor der Beeinflussung durch den 2000 Hz PZB-Magnet. Der Bremsweg betrug ca. 25 m.

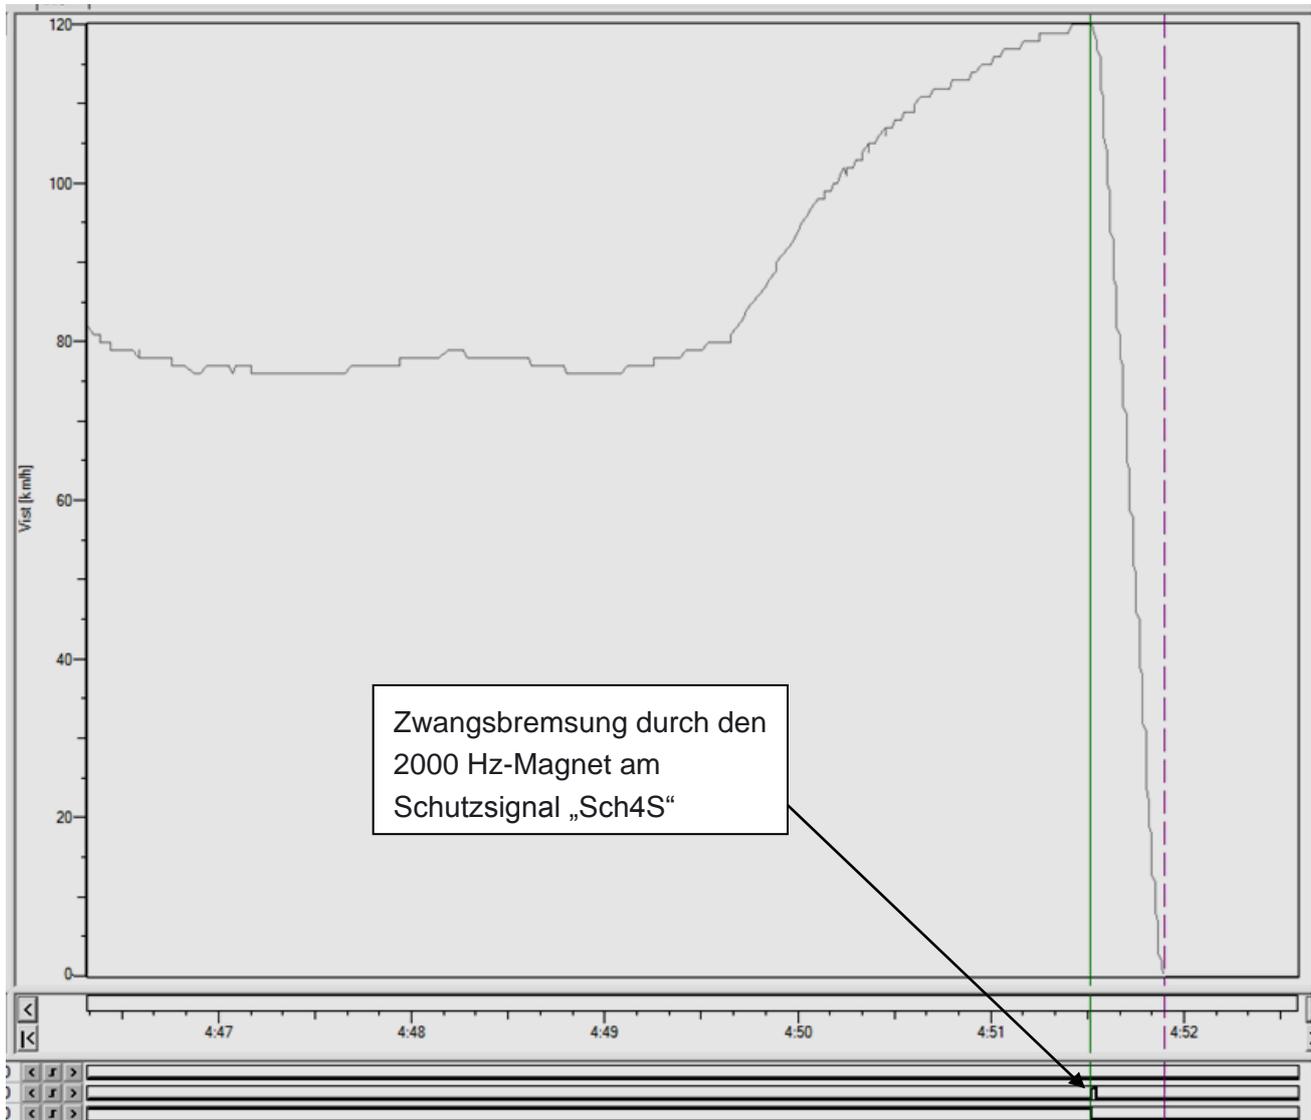
Abbildung 19 Zeitbezogene Auswertung – Zug 2 (Quelle DU)

„Um ca. 04:51 Uhr (entspricht 05:51 Uhr MEZ=Winterzeit) erfolgte bei einer Geschwindigkeit von ca. 120 km/h eine Zwangsbremung durch den 2000 Hz-Magnet am Schutzsignal „Sch4S“. Der Bremsweg betrug ca. 419 m.“

Die zulässige Geschwindigkeit wurde von Zug 2 eingehalten.
