# Untersuchungsbericht

Bundesanstalt für Verkehr  
Sicherheitsuntersuchungsstelle des Bundes  
GZ: BMVIT-795.368-IV/BAV/UUB/SCH/2015

**Kollision Z 35438 mit Z 48071  
im Bahnhof Leopoldau  
am 15. Juli 2015**

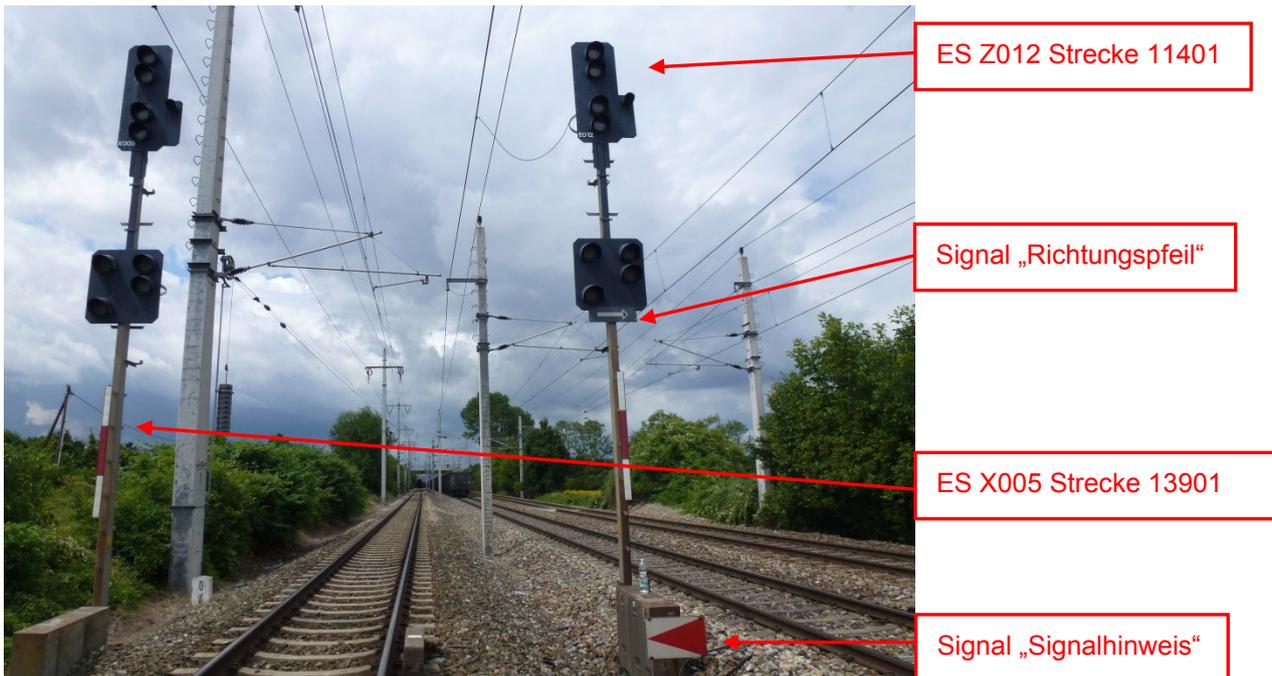
Das ES X005 der eingleisigen Strecke 13901 befindet sich auf gleicher Höhe mit den ES Z012 und Y011 der Strecke 11401 im km 10,365. Das ES X005 ist nicht rechts sondern links vom Streckengleis der Strecke 13901 aufgestellt. Diese Abweichung wird mit dem Signal „Signalhinweis“ rechts vom Gleis angezeigt. Zur eindeutigen Anzeige der Gleiszugehörigkeit des ES Z012 ist das Signal „Richtungspfeil“ am Signal angebracht. Die Bezeichnungen rechts und links sind im Sinn der Fahrtrichtung zu verstehen.

Abbildung 3: ES X005 und ES Z012 (Quelle SUB)

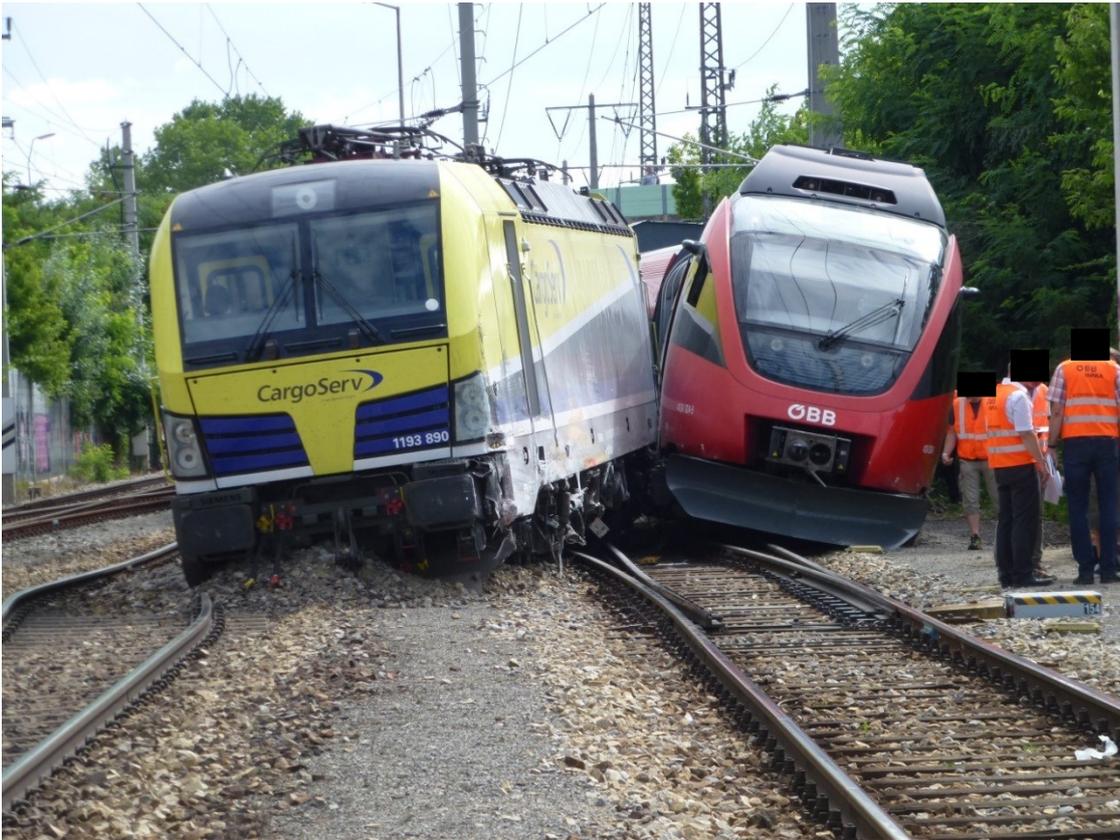
In weiterer Folge ereignete sich auf der Weiche 154 eine seitliche Kollision (Flankenfahrt) mit dem auf Gleis 4 einfahrenden Z 48071. Durch die Kollision entgleisten bei Z 35438 die ersten zwei Drehgestelle des Triebzuges 4124 024-3 mit allen Radsätzen in Fahrtrichtung nach links. Durch die daraus resultierende Schräglage wurden beim dritten Drehgestell beide Radsätze mit den in Fahrtrichtung rechten Rädern von der Schienenkante abgehoben.

Bei Z 48071 entgleiste das Triebfahrzeug 1193 890-1 mit allen Radsätzen in Fahrtrichtung nach rechts. Der nachlaufende erste Wagen 3356 5301 233-6 überpufferte mit dem zweiten Wagen 3354 59459 124-7 und entgleiste mit beiden Radsätzen des nachlaufenden Drehgestells.

Abbildung 9: Endposition der entgleisten Fahrzeuge (Quelle SUB)

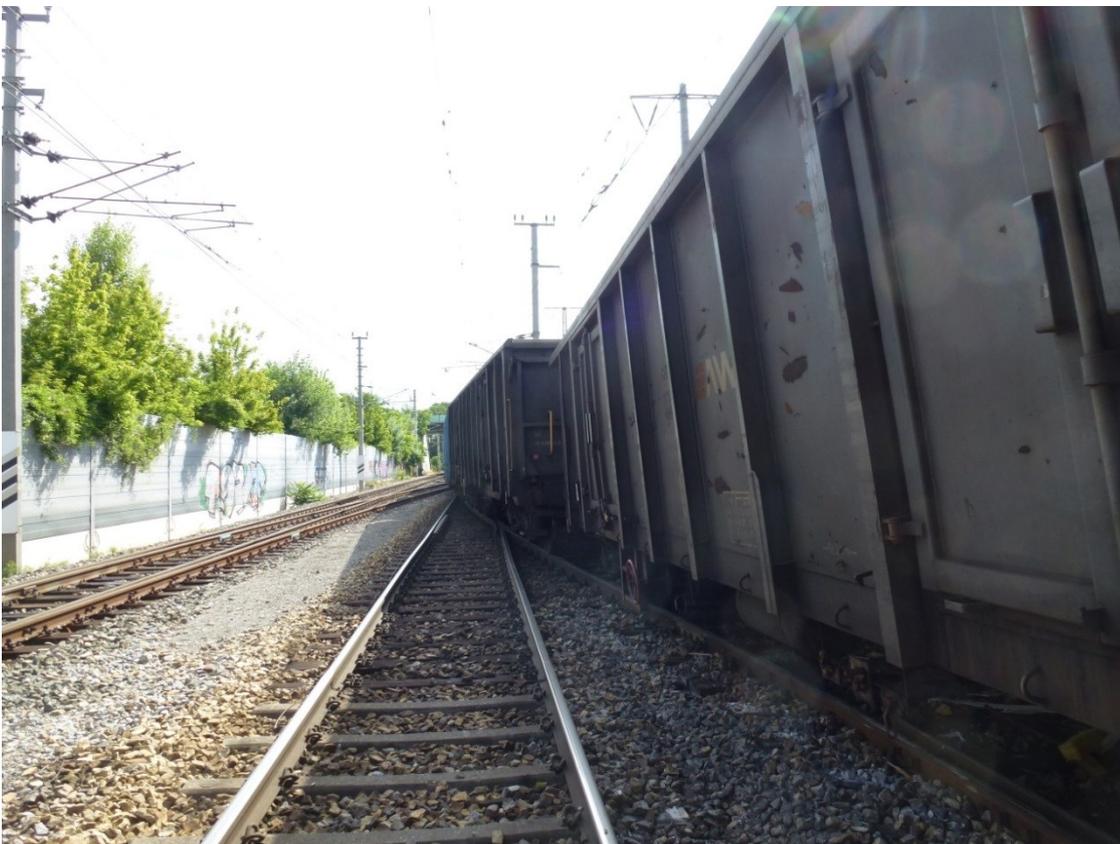
Abbildung 10: Entgleister Wagen 3356 5301 233-6 (Quelle SUB)

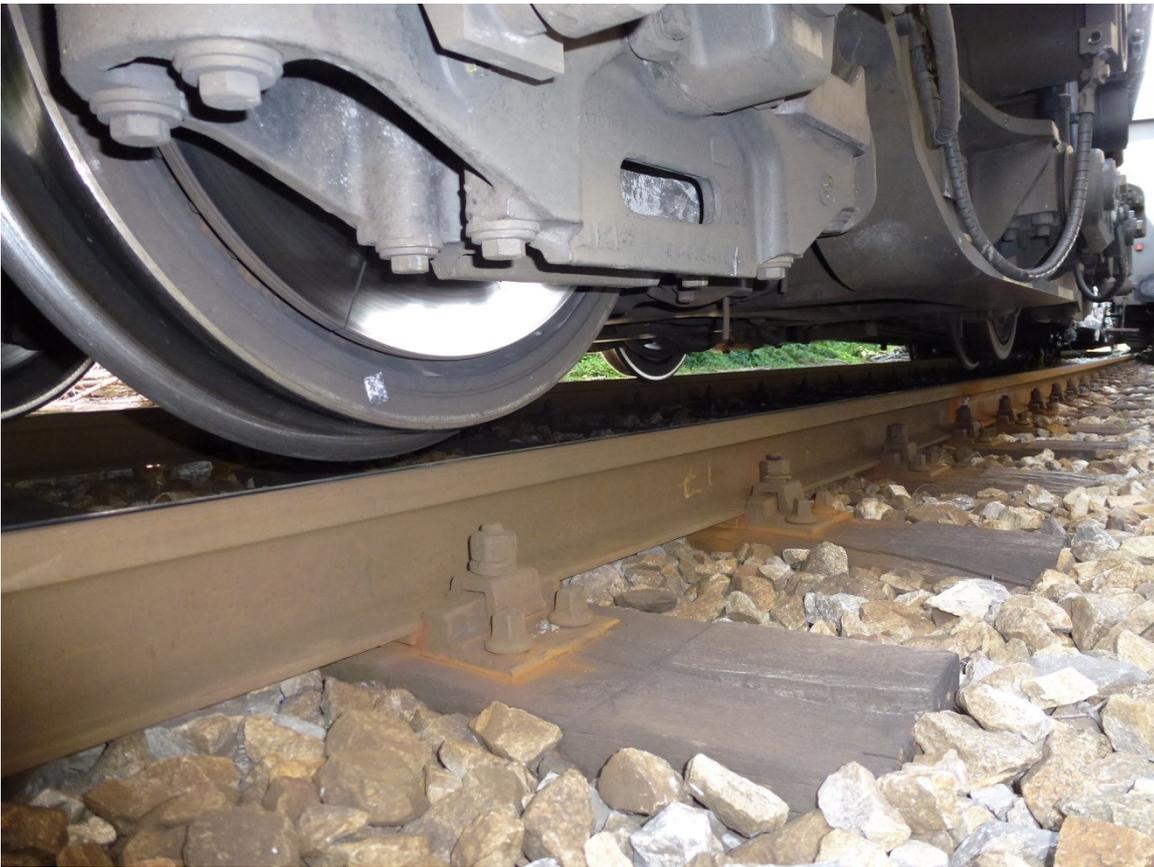
Abbildung 11: Entgleistes drittes Drehgestell Triebzug 4124 024-3 (Quelle SUB)

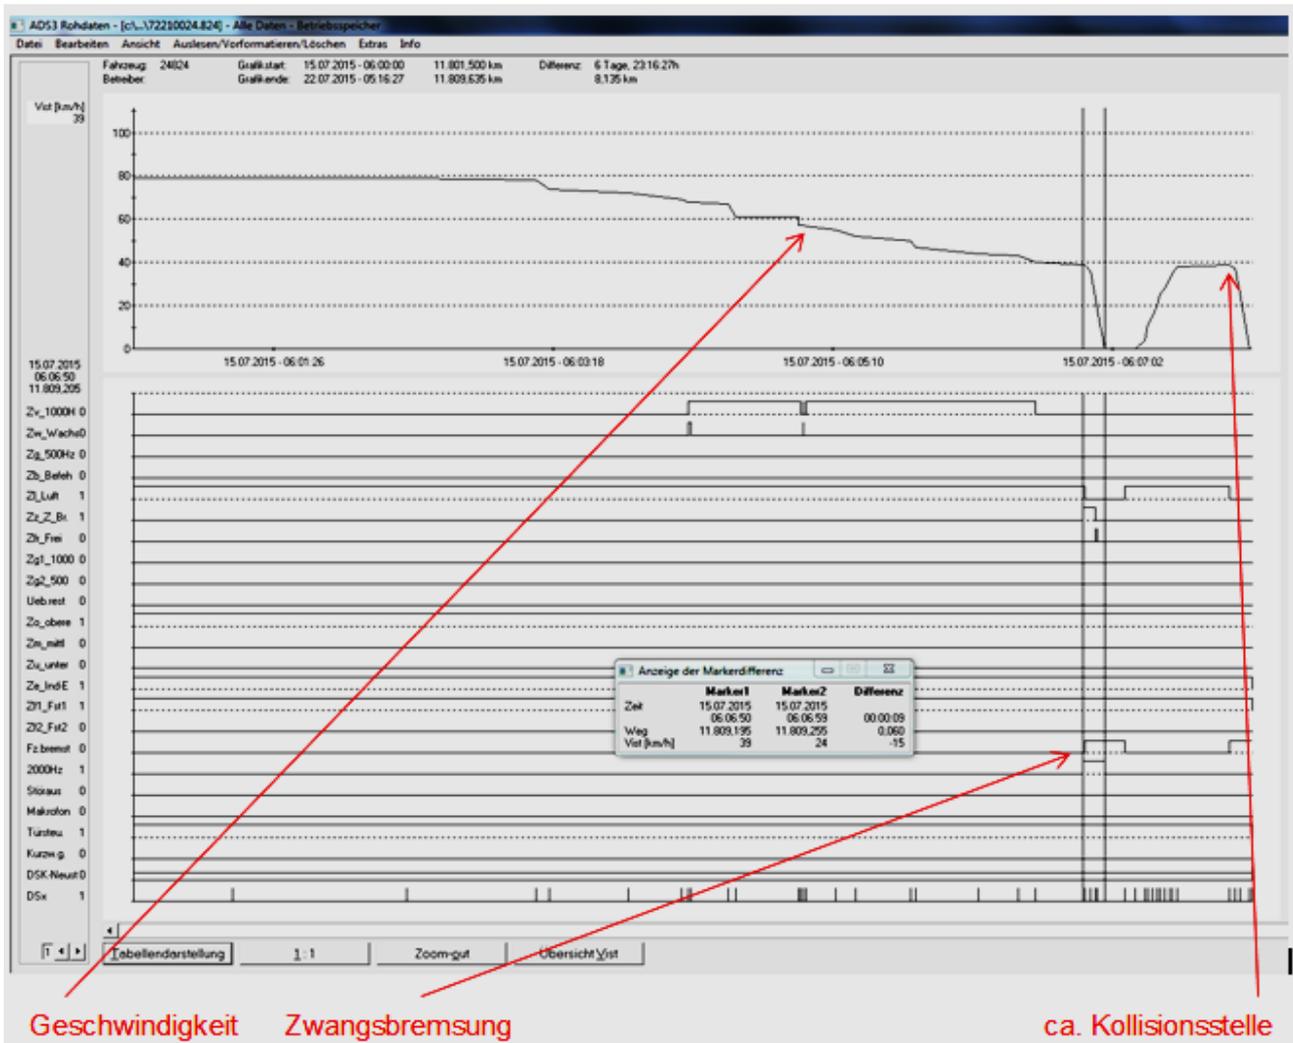
Abbildung 13: Registriereinrichtung Z 35438 (Quelle ÖBB-Produktion GmbH)

Zwangsbremmung registriert bei V-39 km/h, ES X005 wurde um 60 m überfahren, Quittierung der Zwangsbremmung und unerlaubte Weiterfahrt nach 12 Sekunden Stillstand. Nach weiteren 300 m Fahrtstrecke und einer Vmax von 38 km/h erfolgte eine SB durch den Tzsf, Stillstand nach weiteren 50 m.

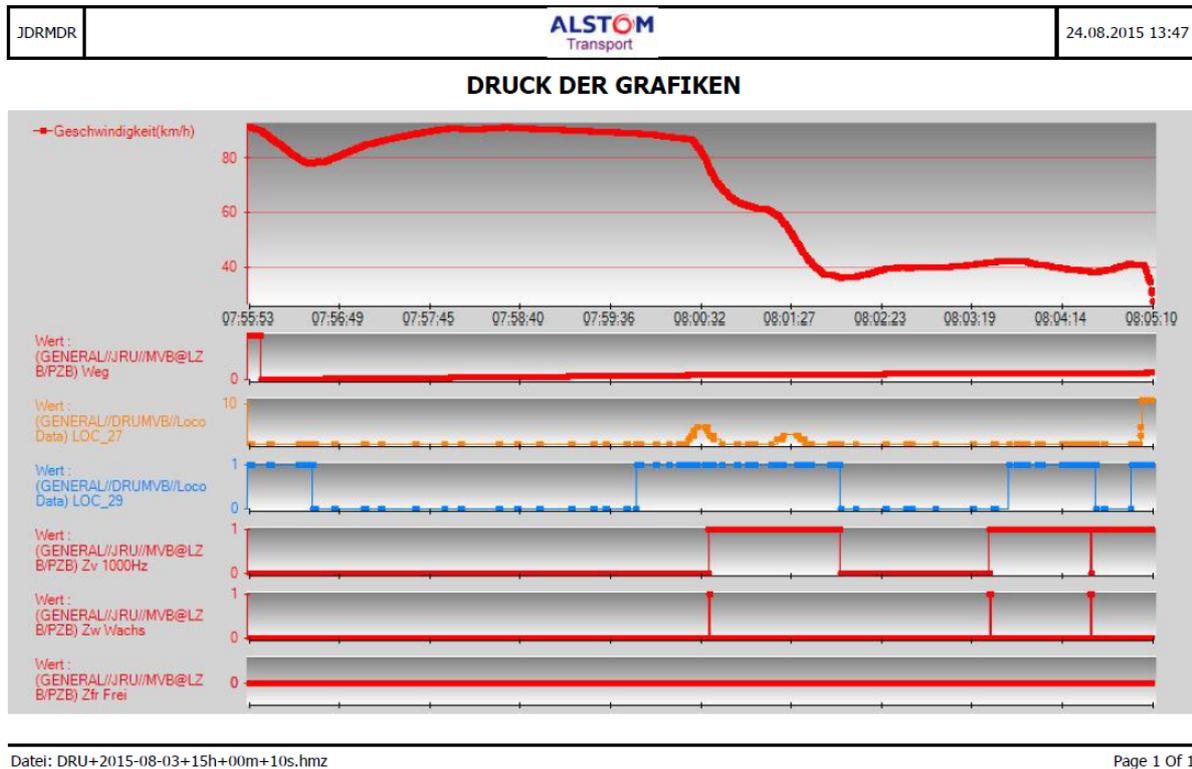
**Abbildung 14: Registriereinrichtung Z 48071 (Quelle Cargo Service GmbH)**

Um 08:00:38 Uhr, bei einer Geschwindigkeit von 75 km/h, Betätigung der Wachsamkeitstaste beim Einfahr-vorsignal.

Um 08:01:58 Uhr, bei einer Geschwindigkeit von 36 km/h Betätigung der Wachsamkeitstaste beim Ausfahr-vorsignal.

Um 08:05:02 Uhr, bei einer Geschwindigkeit von 41 km/h Bremsung mit der Druckluftbremse eingeleitet.

Um 08:05:07 Uhr, bei einer Geschwindigkeit von 36 km/h Betätigung des Makrofon.

Um 08:05:10 Uhr endet bei einer Geschwindigkeit von 27 km/h die Aufzeichnung. Zu diesem Zeitpunkt ist offensichtlich die Spannungsversorgung des Triebfahrzeuges aufgrund der Kollision (Batteriekasten!) ausgefallen.

Die maximal gefahrene Geschwindigkeit des Zuges 48071, zwischen dem Einfahr-signal und der Kollision, betrug 42,75 km/h.

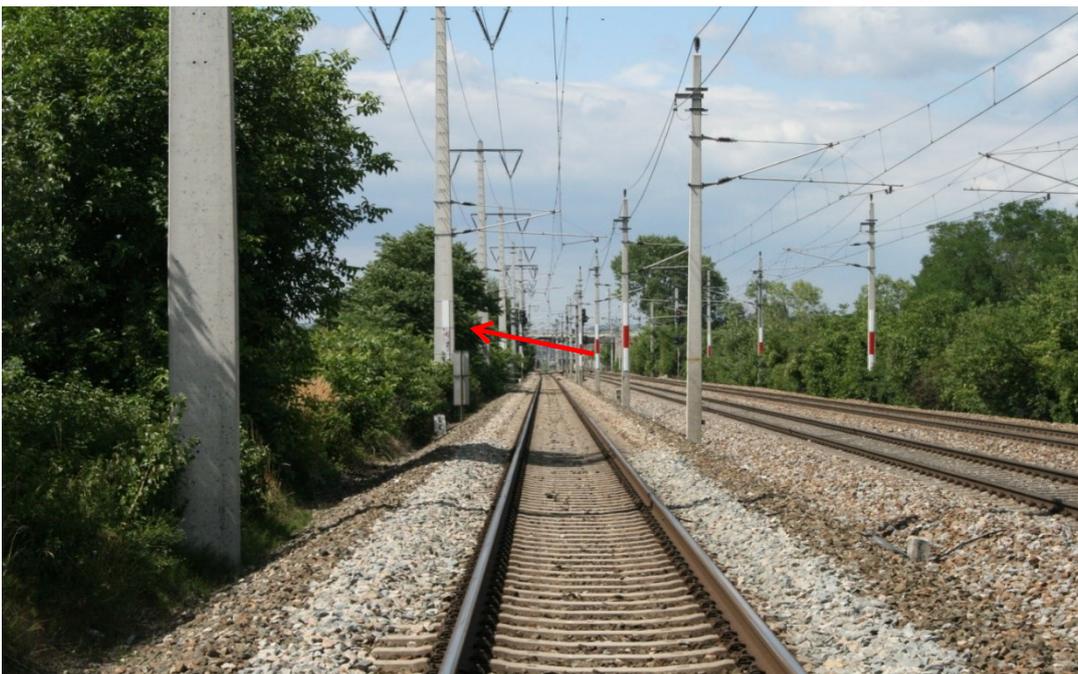
**Abbildung 17: Sicht auf die ES Bf Leopoldau aus einer Entfernung von 200 m(Quelle SUB)**

Die Abbildung 17 wurde in 200 m Entfernung von den ES X005 und Z012 aufgenommen. Links im Bild ist am Oberleitungsmast das verwitterte Signal „Kennzeichnung“ zu erkennen.

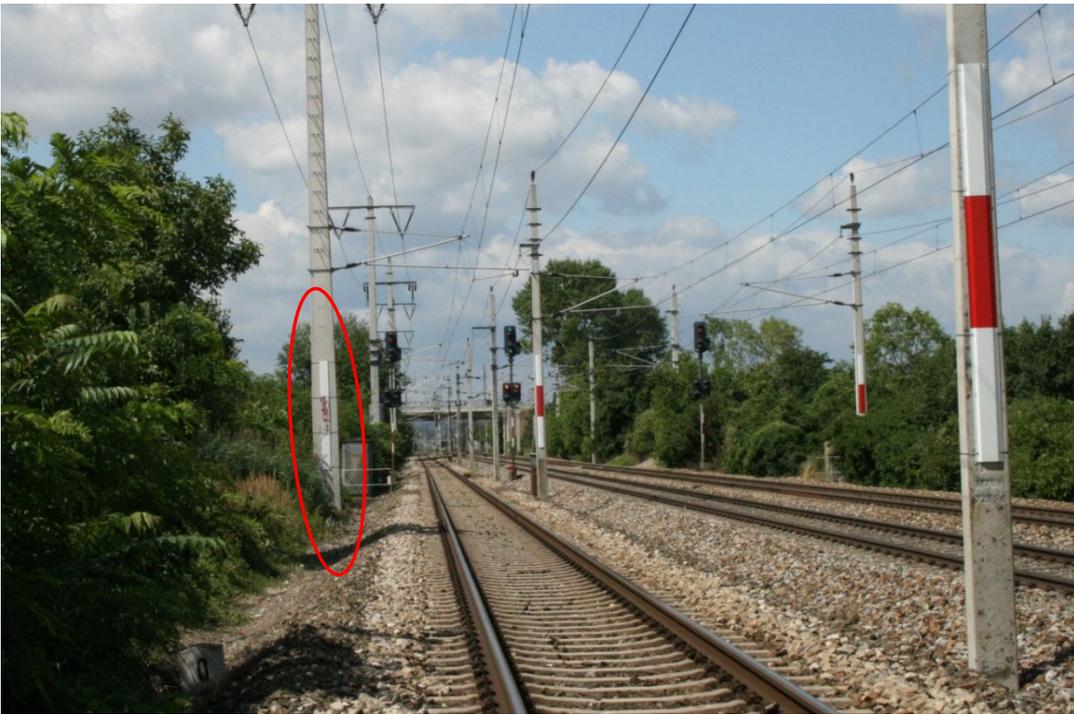
Abbildung 18: Sicht auf die ES Bf Leopoldau (Quelle SUB)

Am 30. Juli 2015 wurde bei einem Lokalausgang der SUB festgestellt, dass die Sichtweite auf das ES X005 mehr als 180 m beträgt. Die Signale „Kennzeichnung“ an den Oberleitungsmasten, die zur Ankündigung von Hauptsignalen angebracht sein **dürfen**, sind für das ES X005 nicht mehr eindeutig zu erkennen. Die drei an den Oberleitungsmasten angebrachten Signale sind zum Teil schon sehr verwittert und dadurch unkenntlich. Das Signal „Kennzeichnung“ am Standort des ES X005 ist klar und eindeutig erkennbar.
