**BUNDESANSTALT FÜR VERKEHR**  
**Unfalluntersuchung des Bundes-Fachbereich Schiene**  
**Untersuchungsbericht**

# KOLLISION ZUG 4856 MIT ZUG 67510

**Österreichische Bundesbahnen  
Strecke 41301  
im Bahnhof Villach Westbahnhof**

**BMVIT-795.040-II/BAV/UUB/SCH/2006**

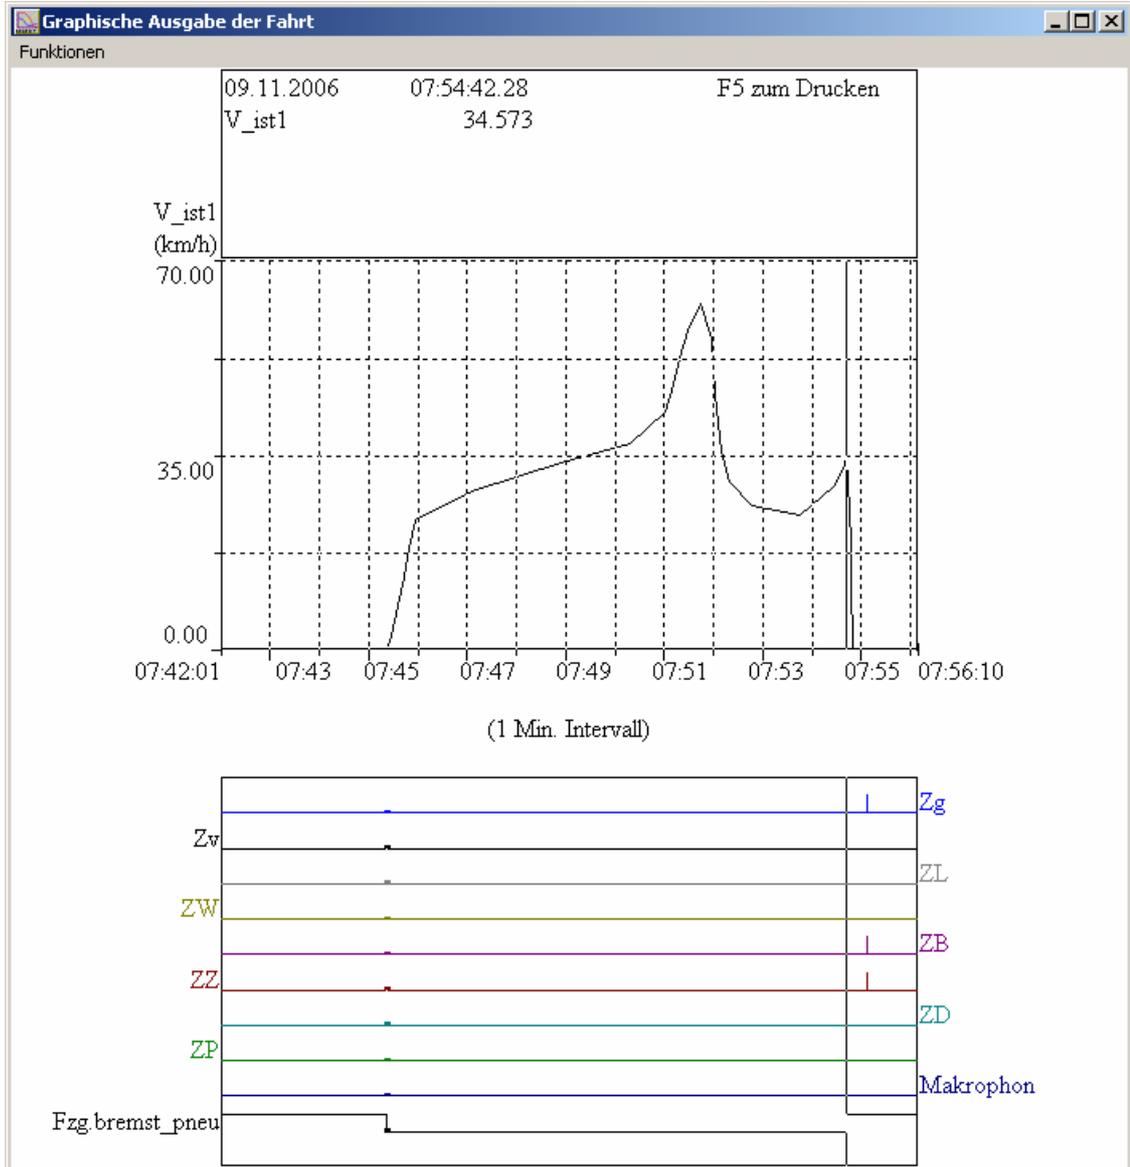
Geschwindigkeit beim EVS „y“ betrug ca. 46 km/h

Geschwindigkeit am ES „Y“ betrug ca. 24,2 km/h

**Die PZB-Einrichtung am Tfz war nicht aktiviert!**

← Evs y bei 5375,990  
 Zeit: 07:52  
 Geschwindigkeit: ca 46 kmh

← ES Y bei 5376,940  
 Zeit: 07:54  
 Geschwindigkeit: ca 24,2 km/h

← Bremsung  
 Bremsweg ca 48,8 m

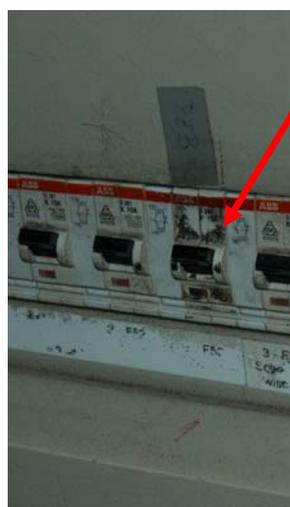
- Überprüfung der Funktion der PZB-Einrichtung des Tfz 1163.07-7 Z 67510  
 Bei der Sachverhaltsaufnahme durch UUS-Schiene wurde eine eingeschaltete PZB-Einrichtung vorgefunden. Bei der Auswertung der Registriereinrichtung des Tfz 1163.017-5 wurde jedoch ein nicht eingeschalteter Zustand der PZB-Einrichtung aufgezeichnet.

PZB-Einrichtung in Stellung „EIN“

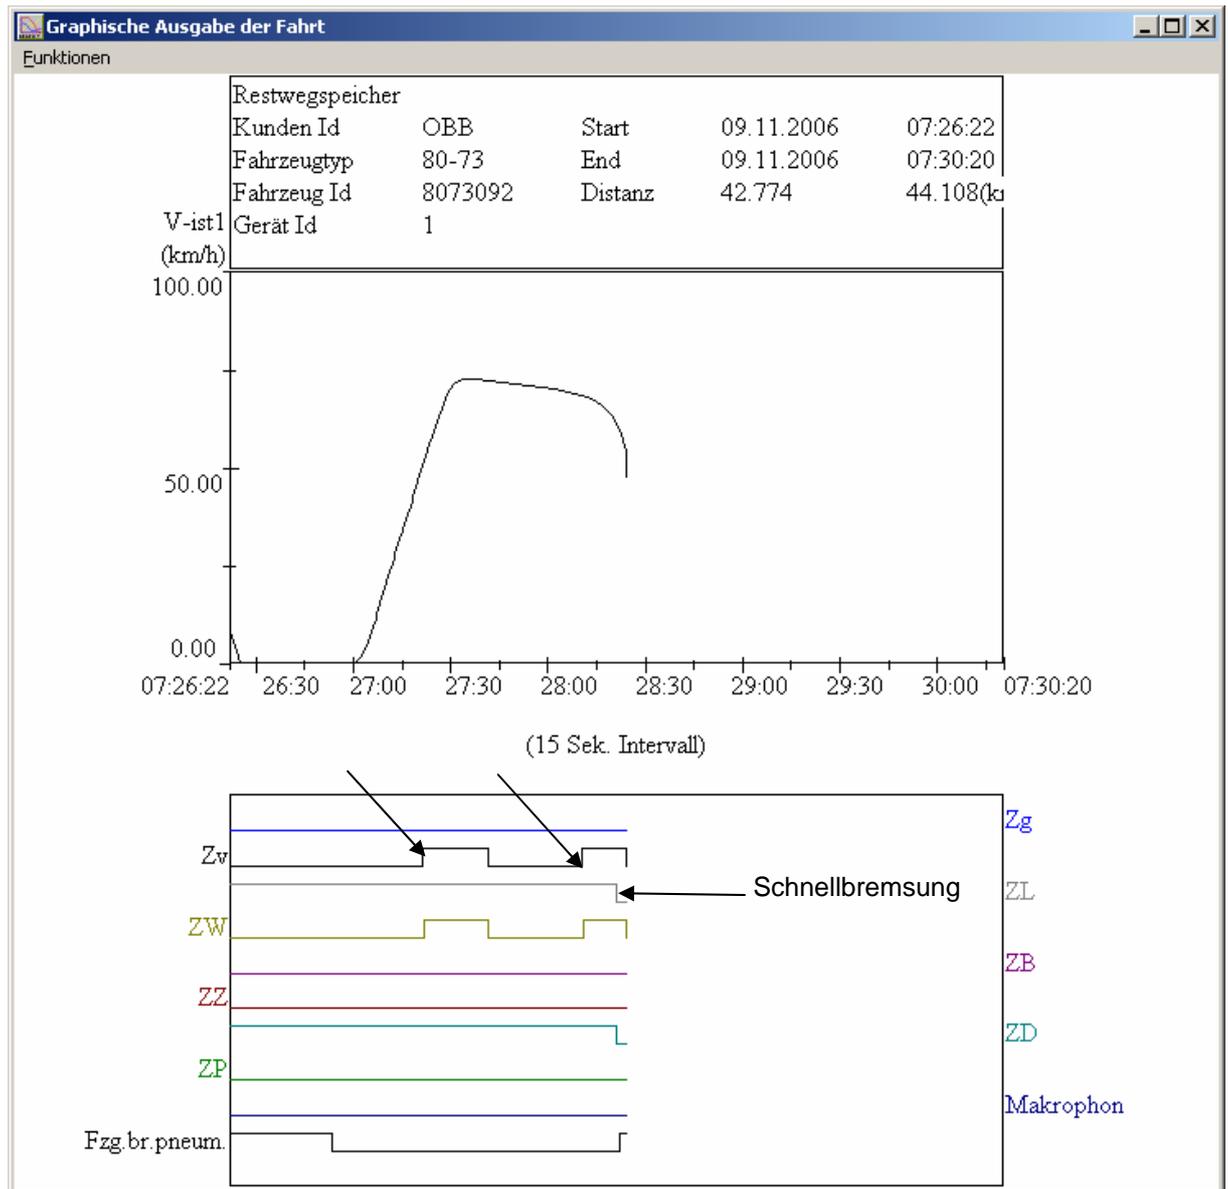
Uhrdifferenz 07:28 Uhr entspricht 07:56 Uhr  
 Geschwindigkeit beim EVS „x“ betrug ca. 50,59 km/h  
 Geschwindigkeit am ES „X“ betrug ca. 67,84 km/h  
 Schnellbremsung ca. 48,4 m vor der Kollision

07:27:13	42.826321	29.40	..C...G	..	← Evs x km 381,420 Geschwindigkeit: 50,59 km/h Zeit 07:55
07:27:14	42.829800	30.52	..C...G	..	
07:27:14	42.834290	31.82	..C...G	..

07:28:14	43.926910	67.84	..BCD..G	..	← Schnellbremsung Geschwindigkeit: 61,01 km/h Ca 195 m nach ES Bremsweg bis zum Zusammenprall: Ca 48,4 m
07:28:16	43.971378	66.81	..BCD..G	..	
07:28:17	43.995049	65.75	..BCD..G	..	
07:28:19	44.018330	64.66	..BCD..G	..	
07:28:20	44.035851	63.44	..BCD..G	..	
07:28:21	44.051338	62.28	..BCD..G	..	
07:28:21	44.059811	61.01	..B.D....	..	
07:28:22	44.066509	61.01	..B.D....	..	
07:28:22	44.071499	59.85	..B.D....	J	
07:28:22	44.079708	59.85	..B.D....	J	
07:28:23	44.087757	58.52	..B.D....	J	
07:28:23	44.094009	57.30	..B.D....	J	
07:28:24	44.101669	55.72	..B.D....	J	
07:28:24	44.104568	54.62	..B.D....	J	
07:28:24	44.105808	53.44	..B.D....	J	
07:28:24	44.106968	50.82	.....	J	
07:28:24	44.108208	47.74	.....	J

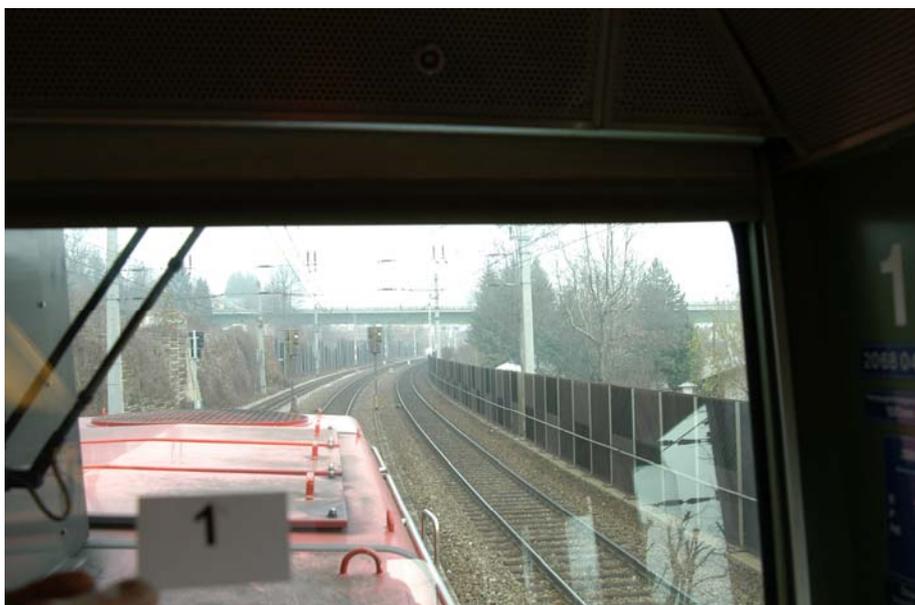
**Bild 1:** Im Abstand von 354m ist zum ersten Mal Sicht auf die Einfahrsignale „Z“ und „Y“ gegeben.

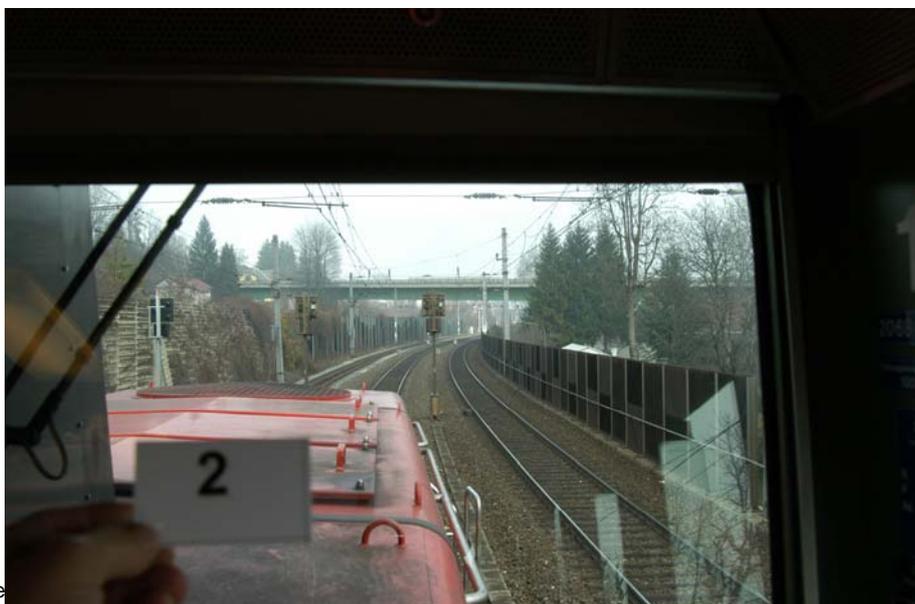
**Bild 2:** Im Abstand von 332m Sicht auf Einfahrsignal „Z“, „Y“ und „X“ gegeben; Fahrleitungsmast zwischen den Signalen sichtbar.

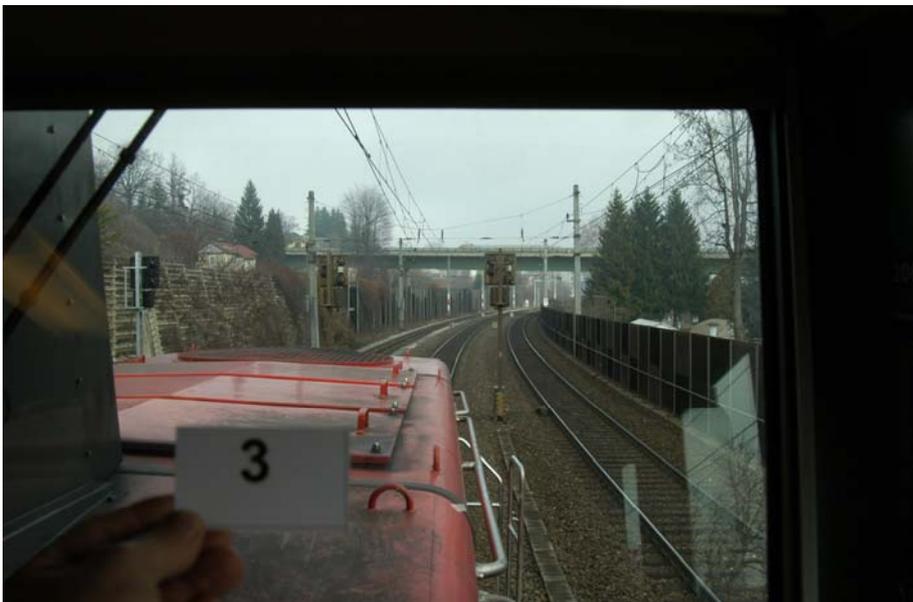
**Bild 3:** Im Abstand von 324m Sicht auf Einfahrsignal „Z“, „Y“ und gegeben; Einfahrsignal „X“ nur zum Teil sichtbar.

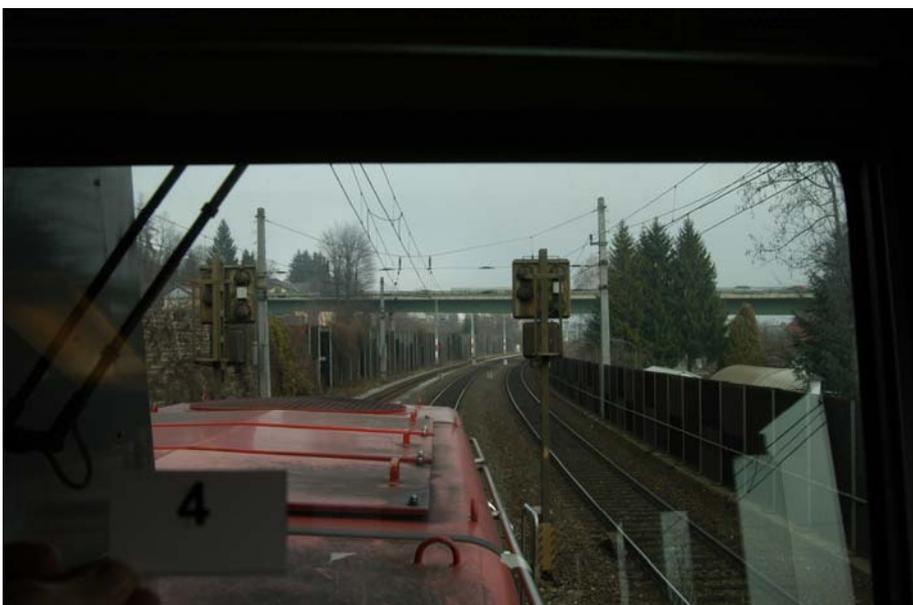
**Bild 4:** Im Abstand von 311m sind alle drei Einfahrsignale durch Fahrleitungsmast und Rückseite eines Vorsignals verdeckt.

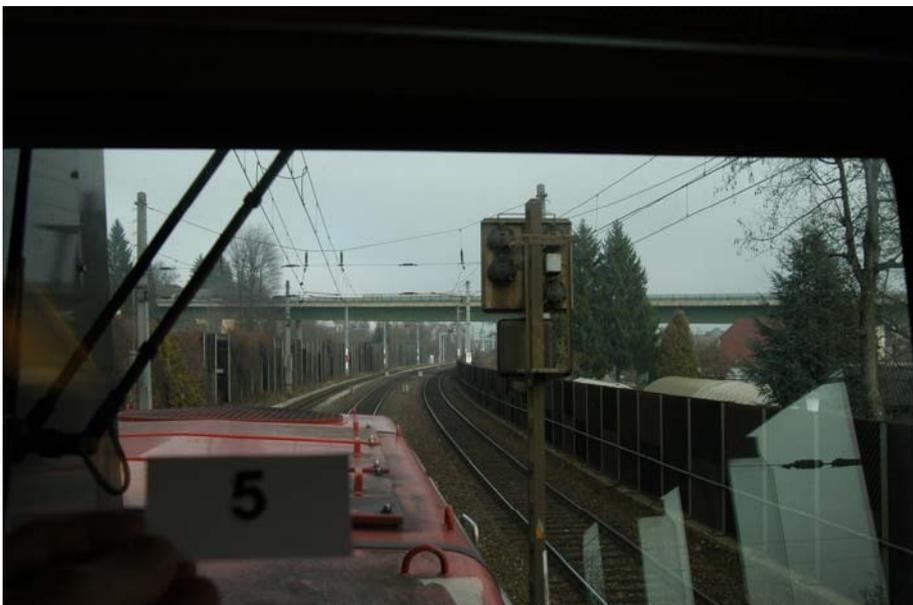
**Bild 5:** Im Abstand von 305m ist das Einfahrsignal „Z“ sichtbar jedoch die Einfahrsignale X“ und „Y“ durch die Rückseite eines Vorsignals verdeckt.

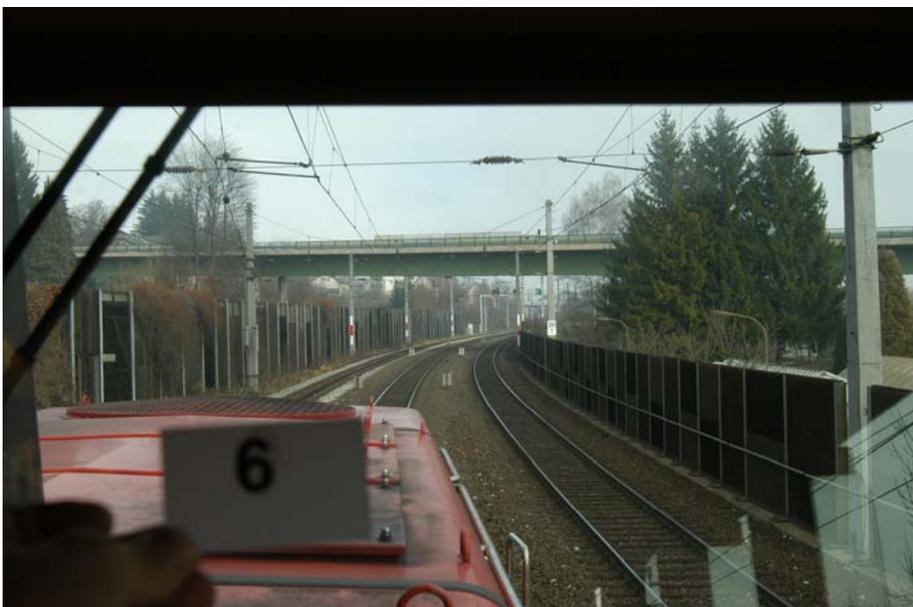
**Bild 6:** Im Abstand von 286m ist das Einfahrsignal „Z“ sichtbar, das Einfahrsignal „Y“ nicht sichtbar und das Einfahrsignal „X“ sichtbar.

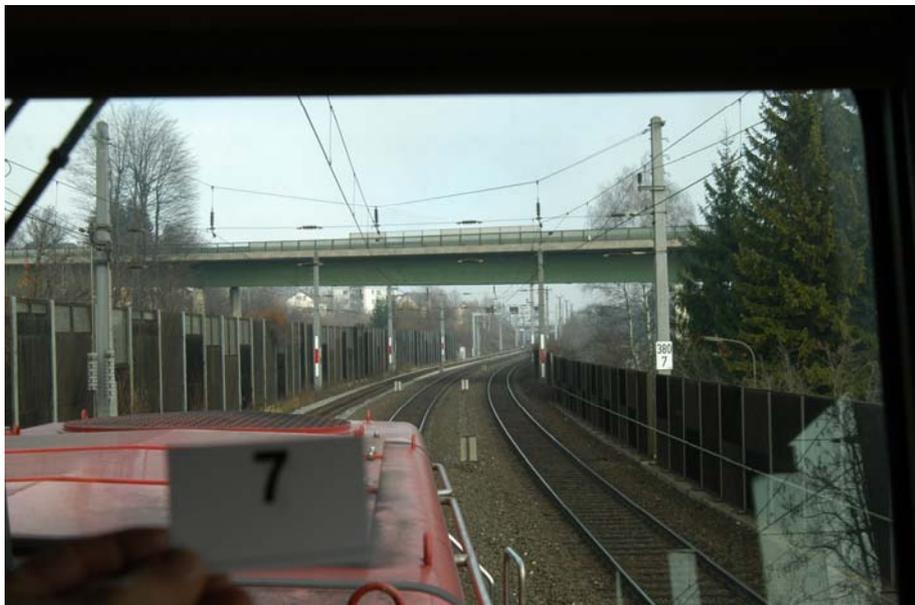
**Bild 7:** Im Abstand von 254m ist eine ununterbrochene Sichtbarkeit der Einfahrsignale „Z“ und „Y“ gegeben, jedoch das Einfahrsignal „X“ nicht sichtbar.

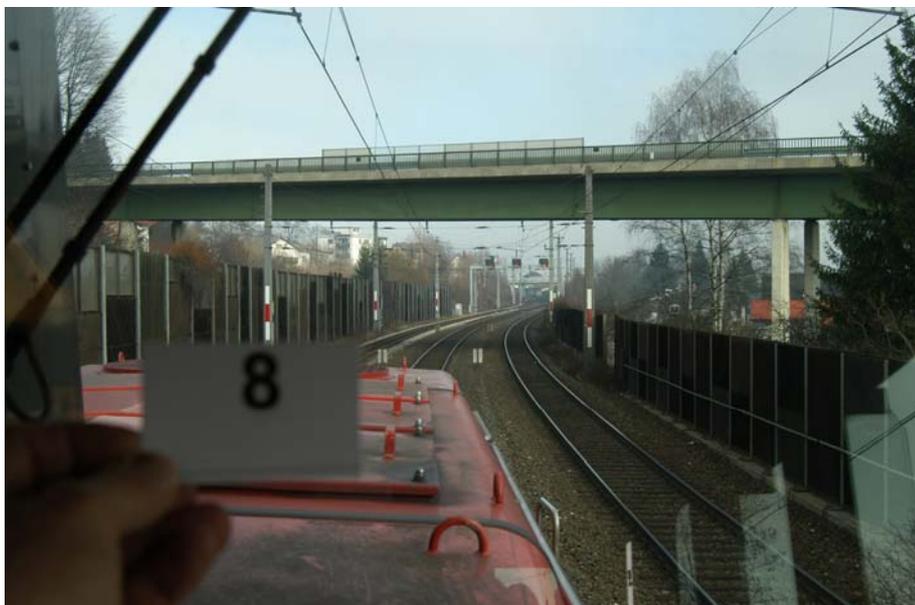
**Bild 8:** Im Abstand von 226m ist eine ununterbrochene Sichtbarkeit der Einfahrsignale „Z“ und „Y“ und „X“ gegeben.

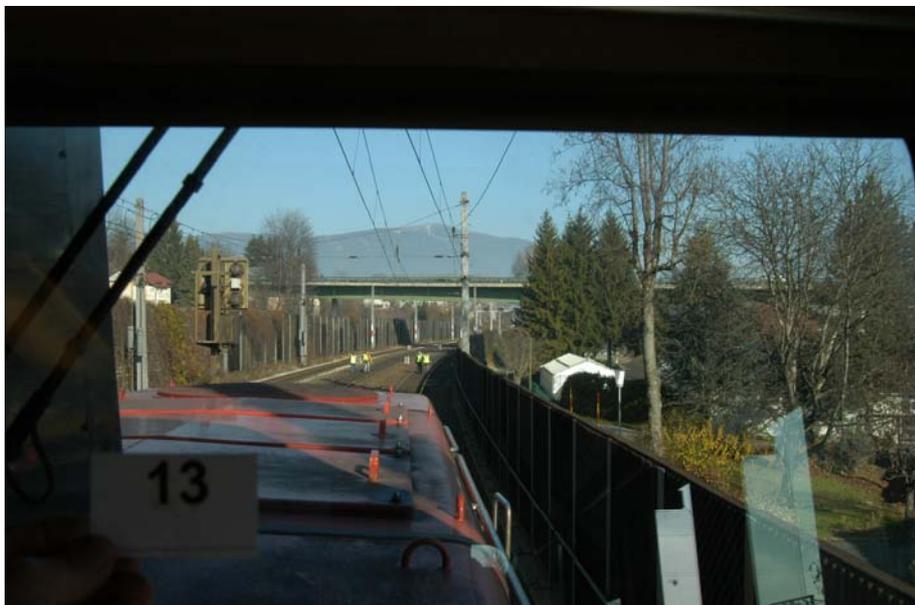
**Bild 13:** Im Abstand von 311m ist zum ersten Mal Sicht auf die Einfahrsignale „Z“, „Y“ und „X“ gegeben.

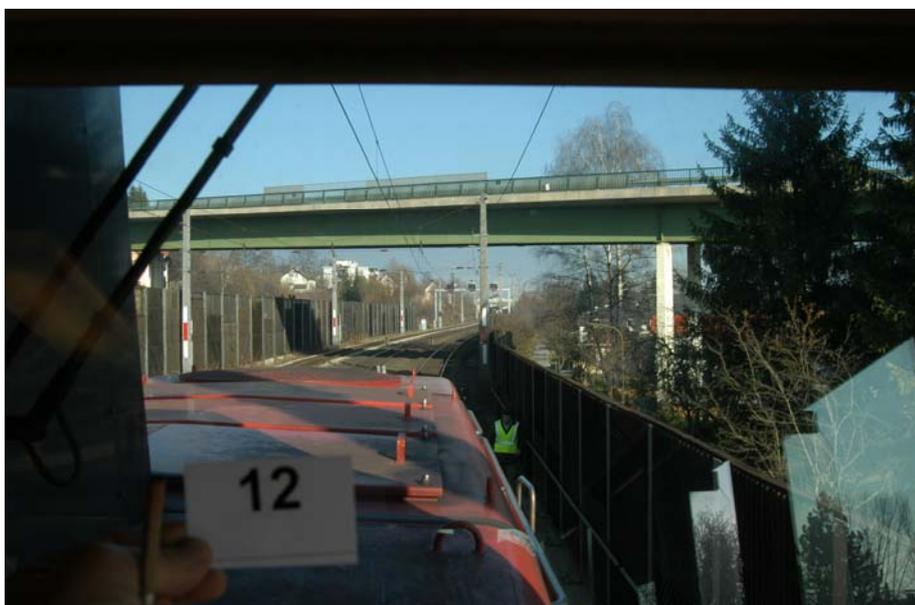
**Bild 12:** Im Abstand von 212m Sicht auf die Einfahrsignale „Z“, „Y“ und „X“ wieder gegeben (von 311m bis 212m gibt es kurzzeitige Unterbrechungen der Sicht auf die Einfahrsignale durch Fahrleitungsmasten).

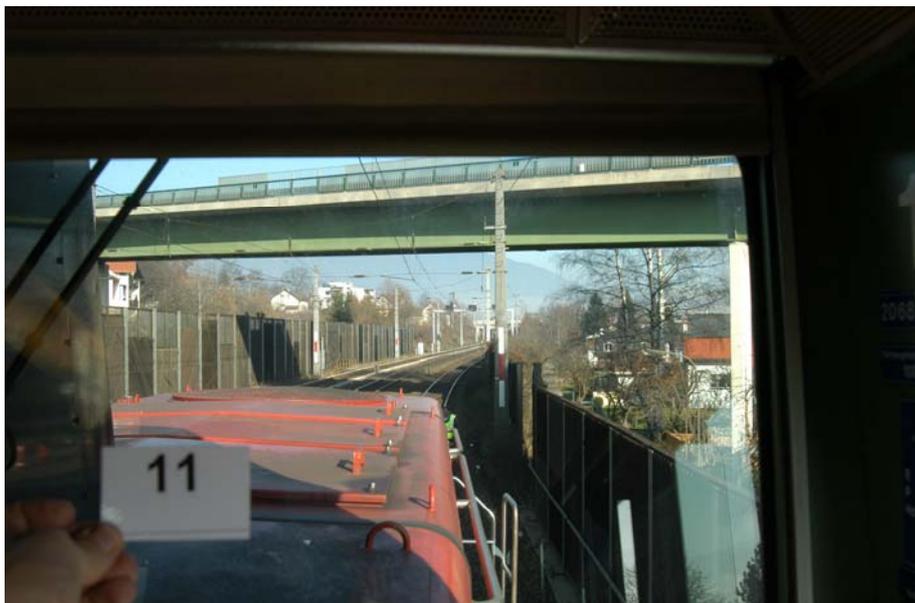
**Bild 11:** Im Abstand von 198m Sicht auf die Einfahrtsignale „X“ durch Fahrleitungsmast verdeckt.

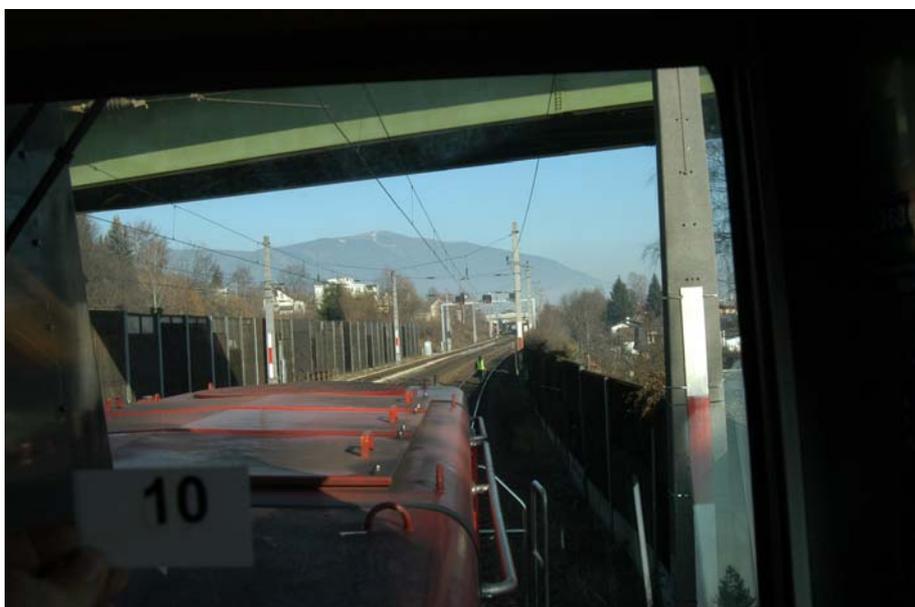
**Bild 10:** Im Abstand von 171m Sicht auf die Einfahrtsignale „X“ durch Fahrleitungsmast noch leicht verdeckt. (von 198m bis 171m gibt es kurzzeitige Unterbrechungen der Sicht auf die Einfahrtsignale durch Fahrleitungsmasten).

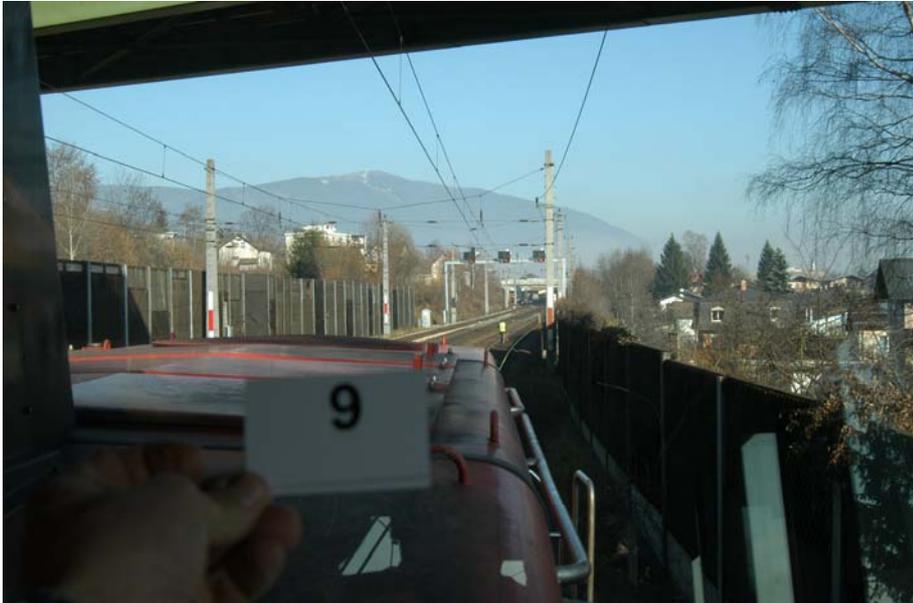
**Bild 9:** Im Abstand von 165m ist eine ununterbrochene Sichtbarkeit der Einfahrsignale „Z“ und „Y“ und „X“ gegeben.
