# Rapport d'enquête de sécurité

## INCIDENT DE SIGNALISATION OTTIGNIES - 28 JUILLET 2014

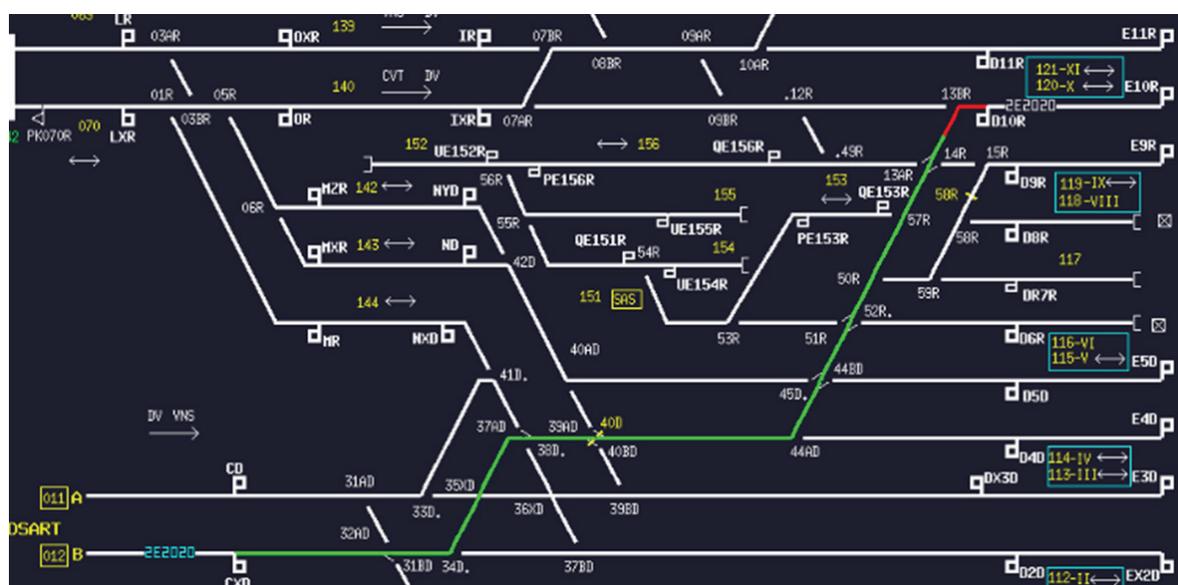
Le lundi 28/07/2014 vers 21h21, dans le gril de la gare d'Ottignies, le train E2020 circule du signal D10R.29 de la voie 120 vers la voie 012 selon un itinéraire tracé. Cet itinéraire traverse de multiples aiguillages dans la gare d'Ottignies.

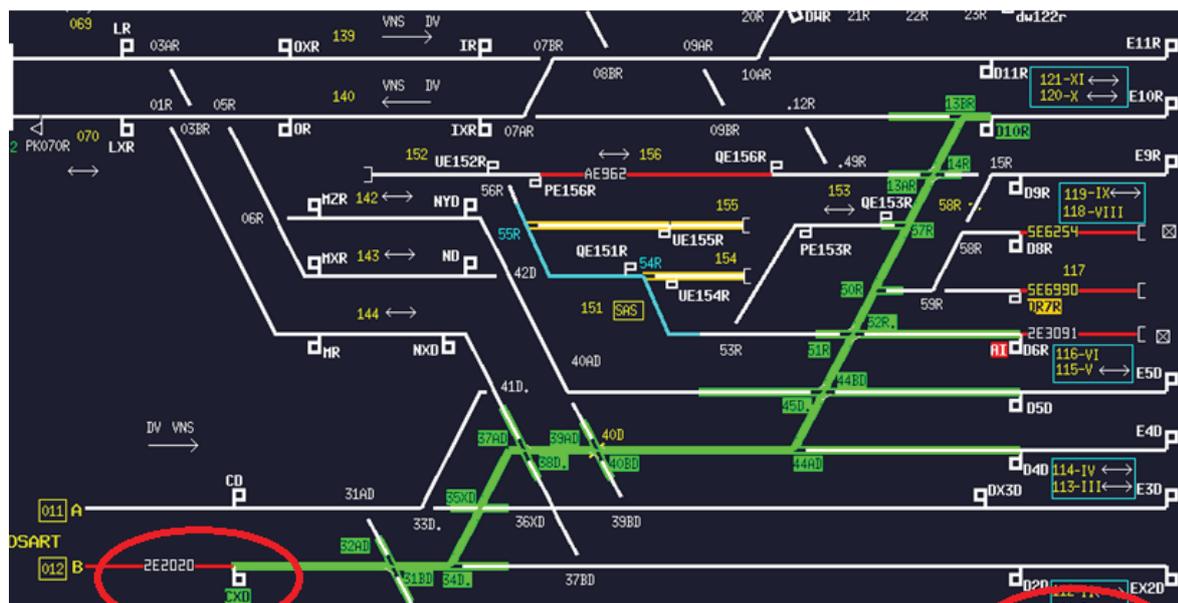
Un peu avant 21h22, alors que le train E2020 a fini de parcourir cet itinéraire et qu'il continue son parcours en sortant du gril d'Ottignies, l'opérateur du poste de signalisation EBP remarque que l'itinéraire entre le signal D10R.29 et le signal CXD.29 ne se libère pas.

Vers 21h22'24", il applique une fonction de secours NT du système EBP afin de détruire cet itinéraire.

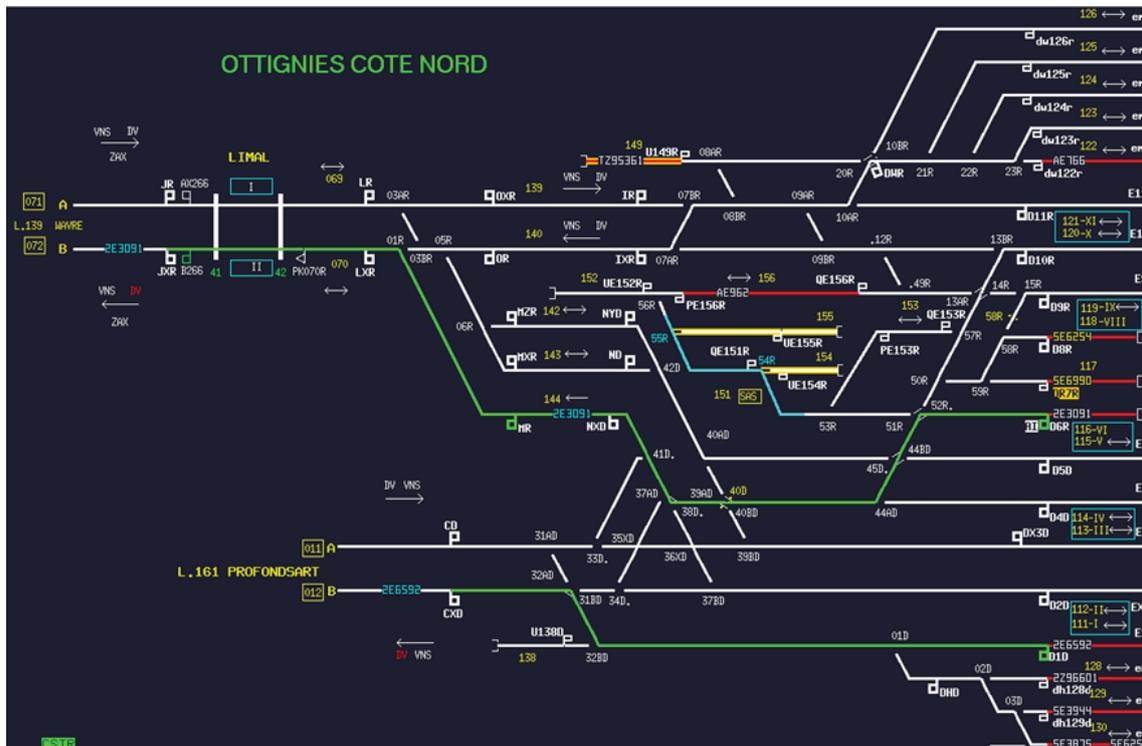
A 21h22'45", un itinéraire est tracé automatiquement par le système ARS (*Automatic Route Settings*<sup>1</sup>) pour un second train portant le numéro E6592 de la voie 111 vers la voie 012. Le train E6592 commence à parcourir cet itinéraire.

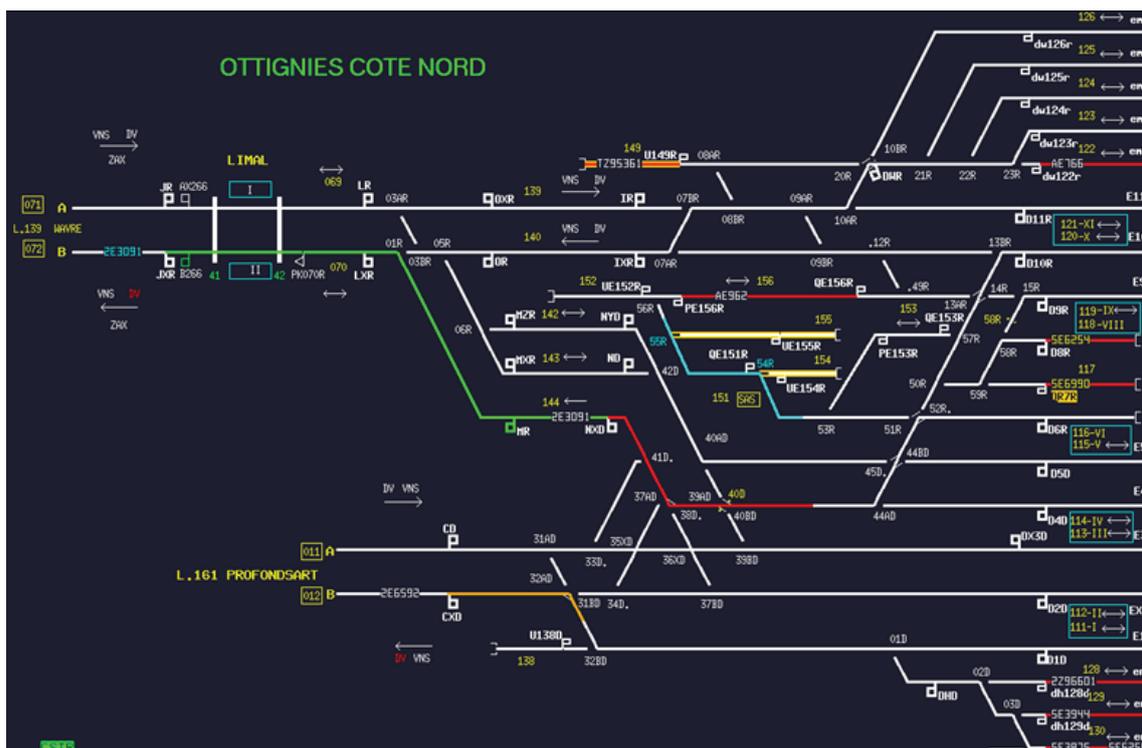
Alors qu'il en a parcouru une première partie, la seconde partie de son itinéraire est détruite. L'opérateur du poste de signalisation voit alors sur son écran une partie du tracé du train E6592 coloré de bistre, signalant ainsi une occupation sans enclenchement.

Sur le terrain, rien ne permet au conducteur de se rendre compte que la zone qu'il parcourt est une zone non enclenchée et il poursuit donc son trajet. Le train sort du gril d'Ottignies.

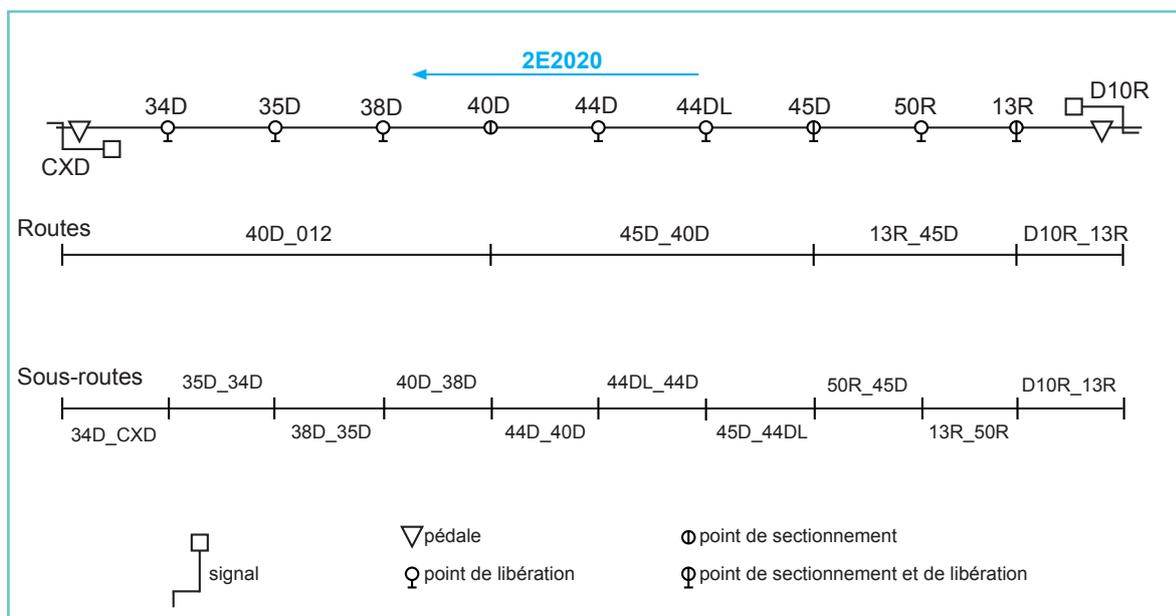
La figure ci-dessous représente les éléments intervenant dans l'itinéraire D10R-012 : les 4 routes, les 10 sous-routes et les 8 points de fractionnement.

Lorsqu'il parcourt l'itinéraire entre le signal D10-R.29 et la sortie de la gare d'Ottignies (voie 012, matérialisée sur l'itinéraire du train par la pédale du signal CX-D.29), le train 2E2020 emprunte successivement 10 sous-routes.

C'est lors du parcours de la première sous-route D10R\_13R qu'un problème dû à la pédale associée au signal D10R est survenu : celle-ci a transmis l'information sur son changement d'état avec un léger retard (de l'ordre de la centaine de millisecondes).

Dès lors, lorsque le train a eu terminé de parcourir cette sous-route, les 4 conditions de libération de la sous-route n'étaient pas vérifiées pour que l'enclenchement libère la sous-route D10R\_13R. Les sous-routes 2 à 9 (sous-routes 13R\_50R → 35D\_34D) ne comportent pas de pédale, ce qui rend les conditions de libération légèrement différentes :

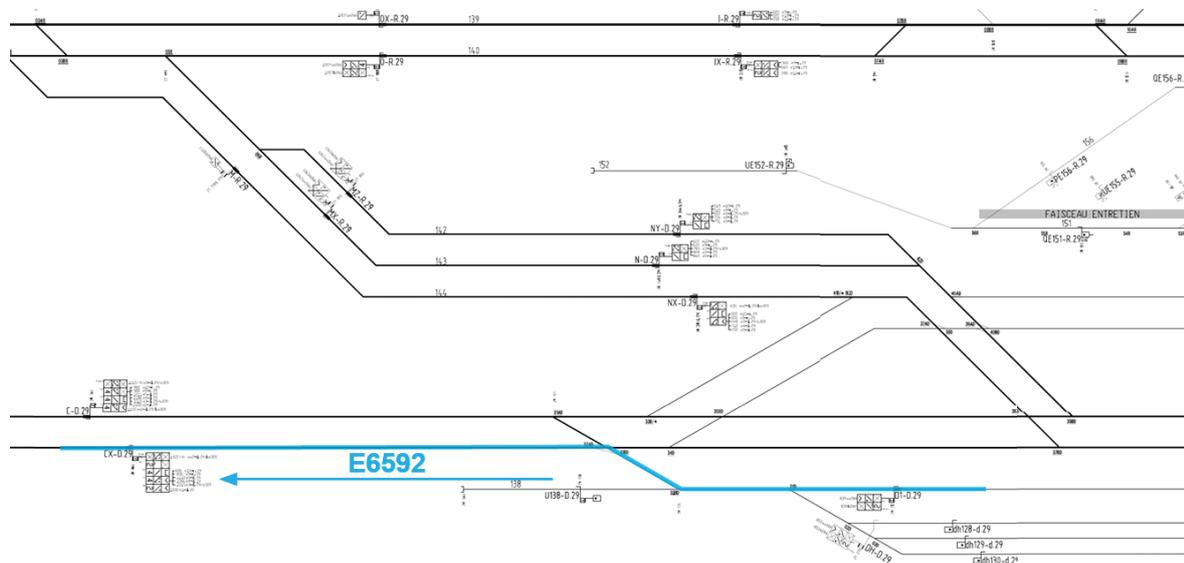
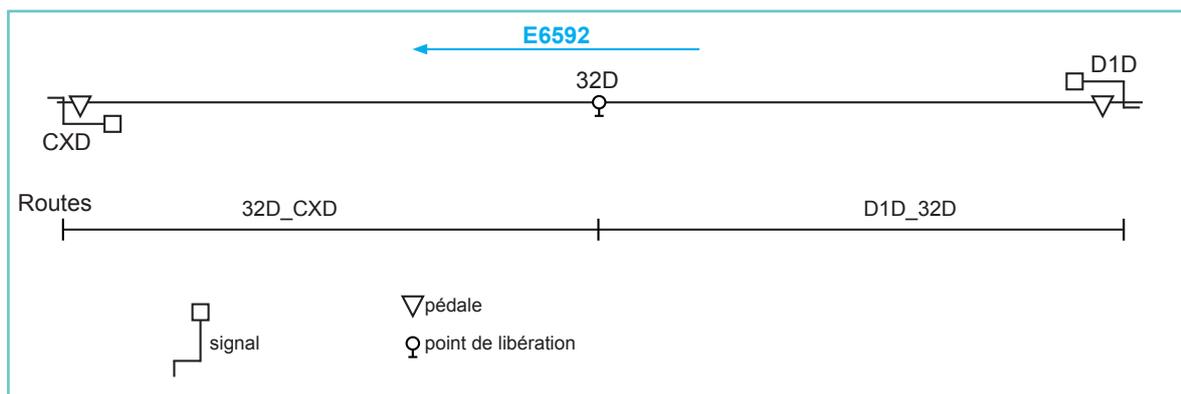
L'itinéraire libéré, le système de gestion de tracé de route (ARS = *Automatic Route Setting*) obtient les conditions pour tracer une nouvelle route pour un autre train : la route du train E6592 est tracée de la voie 111 vers la voie 012, composée de 2 sous-routes : D1D\_32D et 32D\_CXD.

L'EBP vérifie que toutes les conditions pour cette route sont réunies (= check route), et le signal D1-D.29 est alors commandé à l'ouverture. Le train E6592 commence à parcourir l'itinéraire.

Cependant, dans la liste des commandes NIR qu'a constitué le système, il reste encore les commandes NIR pour la sous-route 34D\_CXD : elle doit encore être envoyée par l'EBP à l'enclenchement.

Lorsqu'elles sont lancées, elles restent dans un premier temps sans effet dans l'enclenchement : en effet, deux zones IR (31BD, CXD) sont communes au tracé du train E6592. Du fait du chaînage des 2 sous-routes de l'itinéraire du train E6592 qui vient d'être enclenché, les commandes NIR ne peuvent avoir d'effet (les conditions pour une libération ne sont pas réunies).

Dès que le train E6592 a dépassé, le point de libération 32D, la première sous-route D1D\_32D se libère. Les conditions sont réunies pour que les commandes NIR appliquées soient effectives : les 2 zones IR (31BD, CXD) se "dé-immobilisent", libérant ainsi la sous-route 32D\_CXD alors qu'elle est parcourue par le train E6592.

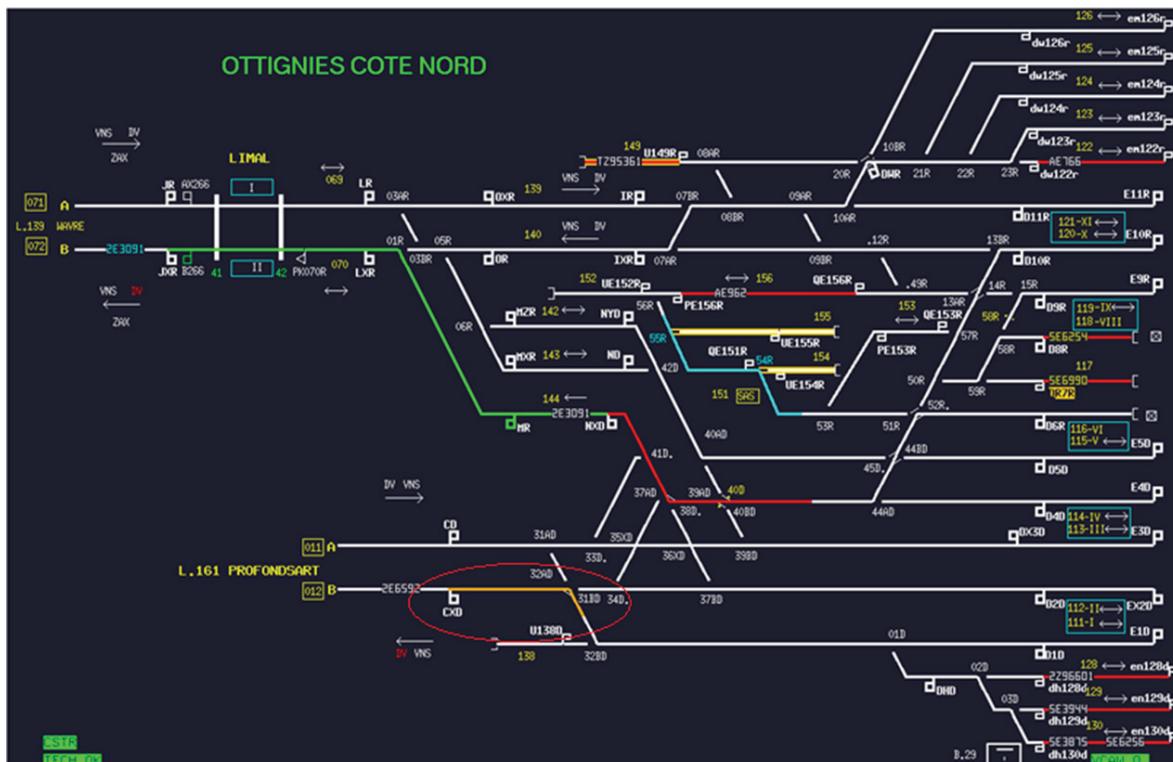
Illustration : écran EBP avec le train E6592 occupant l'itinéraire qui n'est plus enclenché

L'opérateur EBP voit apparaître une détection d'un mouvement intempestif, puisque le train E6592 a atteint la pédale CXD appartenant à une zone d'immobilisation non enclenchée. Sur l'image EBP, le tronçon sur lequel circule le train est coloré de bistre.

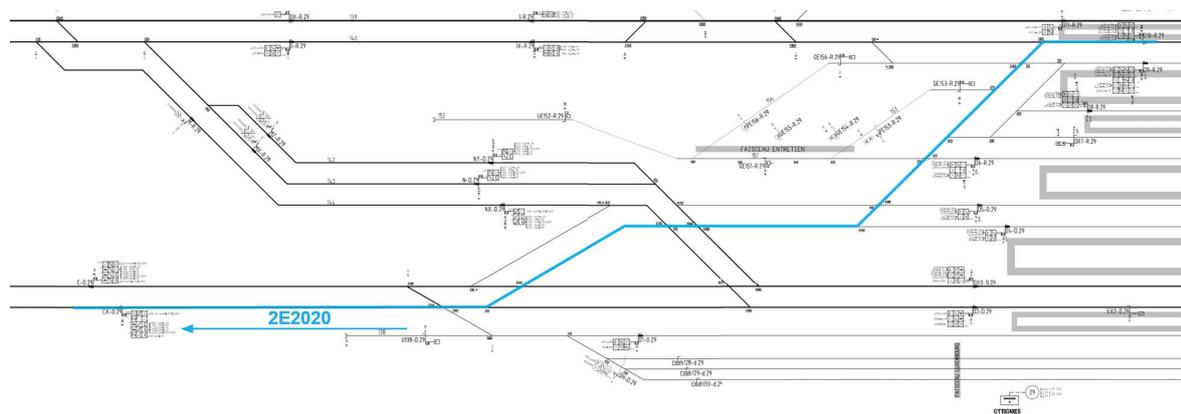
Le lundi 28/07/2014 vers 21h21, dans le gril de la gare d'Ottignies, le train E2020 circule du signal D10-R.29 de la voie 120 vers la voie 012 selon un itinéraire tracé. Cet itinéraire traverse de multiples aiguillages dans la gare d'Ottignies.

Un peu avant 21h22, alors que le train E2020 a fini de parcourir cet itinéraire et qu'il continue son parcours en sortant du gril d'Ottignies, l'opérateur du poste de signalisation EBP remarque que l'itinéraire entre le signal D10-R.29 et le signal CX-D.29 ne se libère pas.

Vers 21h22'24", conformément aux procédures et à la réglementation, il applique une fonction de secours NT du système EBP afin de détruire cet itinéraire.

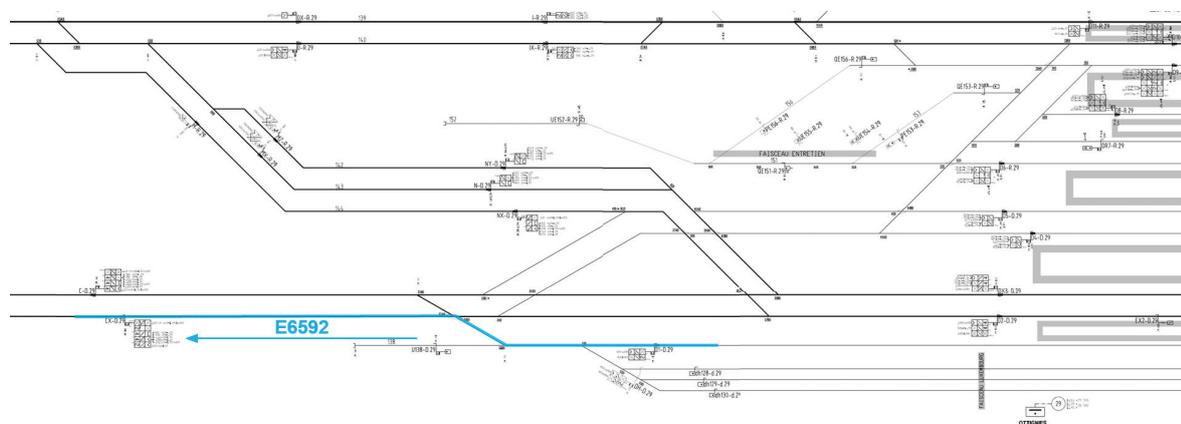
A 21h22'45", un itinéraire est tracé automatiquement par le système *Automatic Route Setting* (ARS) pour le train E6592 de la voie 111 vers la voie 012. Le système ARS ouvre le signal D1-D.29 et le train E6592 commence à parcourir cet itinéraire.

Alors qu'il en a parcouru une première partie, la seconde partie de cet itinéraire est détruite.

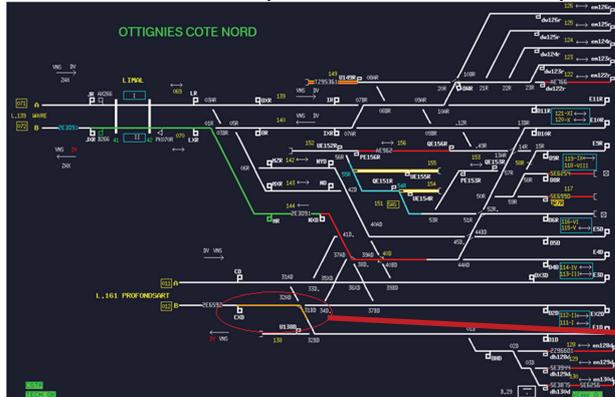
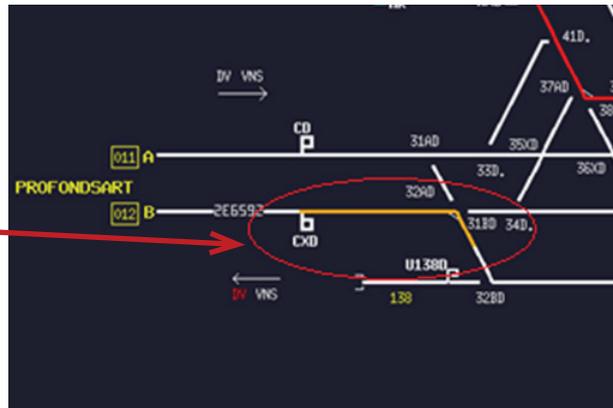
L'opérateur du poste de signalisation voit alors sur son écran le train E6592 coloré de bistre, signalant ainsi une occupation sans enclenchement. Sur la voie, rien ne matérialise cette occupation sans enclenchement pour le conducteur et il poursuit son trajet : le train sort du gril d'Ottignies.
