Organisme d'Enquête sur les Accidents et Incidents Ferroviaires

# RAPPORT D'ENQUÊTE DE SÉCURITÉ

Prise en écharpe entre deux trains de voyageurs  
à Arlon le 15 septembre 2010

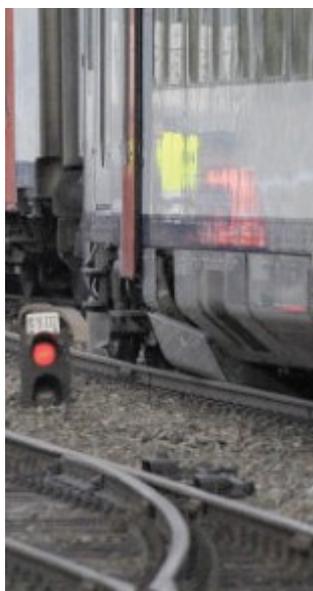
Plusieurs IOT surélevés sont situés sur le quai de la voie III dont un en bout du quai. Un IOT à fleur de sol est situé après le quai de la voie III.

Afin d'améliorer la perception des IOT, Infrabel a décidé de remplacer les IOT par des IOT plus performant à LED.

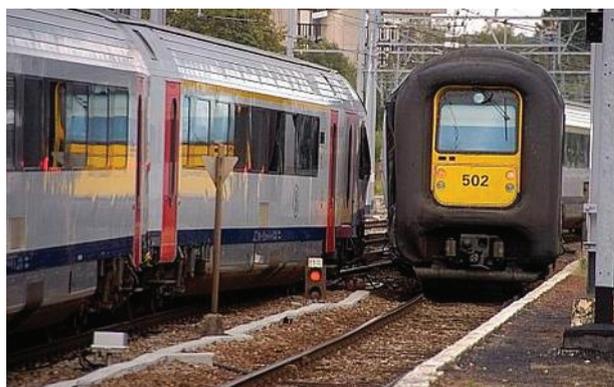
La voiture de tête AM 502 du train , entrant en gare d'Arlon, a été endommagée durant la collision.

Suite au choc, il y a eu une rupture d'attelage entre les deux automotrices qui composaient le train.

La voiture de tête AM506 du train sortant de la gare d'Arlon a été endommagée durant la collision.

Les deux essieux du premier bogie sont déraillés.

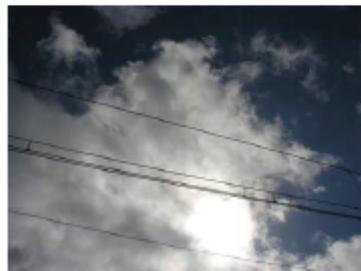
Foto 1 : Weersomstandigheden op 16/09/2010, tussen 15u30 en 16u30: Zonnig, maar bewolkt !

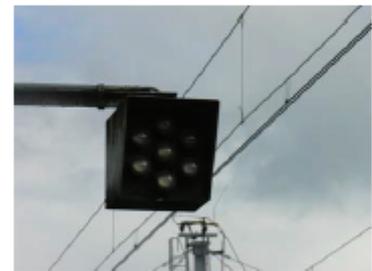
Foto 2 : Zon zit achter de wolken.

Resultaat : geen beïnvloeding van de lichtaanwijzers.

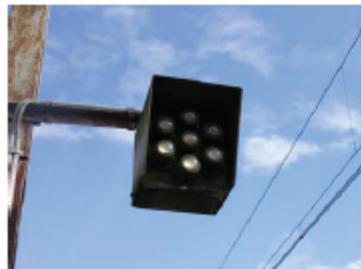
Foto 3 : Zon priemt door de wolken.

Resultaat : enkele lichten geven de indruk te branden.

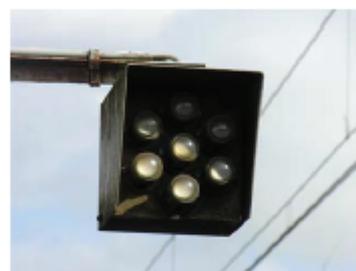
Foto 5 : zelfde situatie als bij foto 3 en 4, maar een half uurtje later (omstreeks 16u30). De zon heeft intussen een andere positie ingenomen. Dit is duidelijk te zien aan het aantal lichten die de indruk geven te branden.

Op 15/09/2010, omstreeks 18u00 (anderhalf uur later op de dag dan de observatie te zien op foto 5) kunnen inderdaad alle lichten de indruk gegeven hebben te branden als de zon erop scheen.
