Bulletin d'Informations Générales

Panne de signalisation contraire à la sécurité à hauteur de Comblain-la-Tour 6 septembre 2018

Panne de signalisation contraire à la sécurité à hauteur de Comblain-la-Tour ayant entraîné un risque de collision par rattrapage d'un train de marchandise par un train de voyageur.

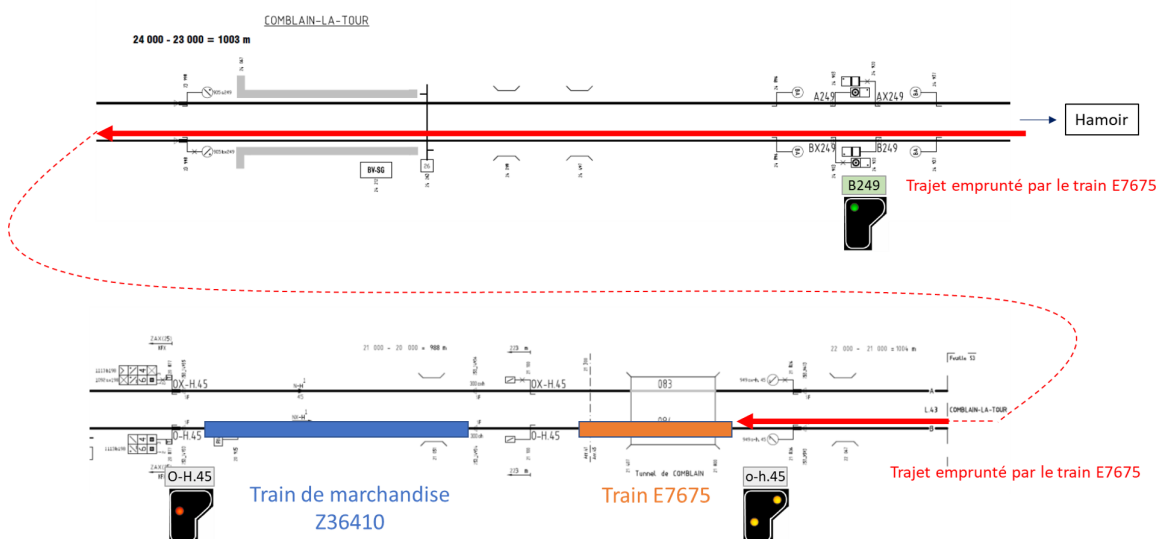
Le 06 septembre, le train E7675 (Rochefort-Jemelle – Liège-Saint-Lambert) circule sur la voie B de ligne 43 en provenance de Hamoir. À 06h47, il franchit le signal B249 qui présente l'aspect ouvert (vert).

À ce moment, le train de marchandise Z36410 se trouve en aval dans cette section, arrêté au pied du signal O H.45 qui présente l'aspect fermé (rouge).

Après cet arrêt, il redémarre et rencontre vers 06h51 le signal avertisseur indépendant o-h.45 qui présente l'aspect « double-jaune » et entame la réduction de sa vitesse.

En sortie du tunnel de Comblain, le conducteur du E7675 aperçoit l'arrière du train de marchandise et effectue un freinage maximum. Il s'immobilise à environ 100 mètres de la queue du train et prévient le Traffic Control.

Selon les premières analyses des données, le signal B249 aurait dû présenter un aspect fermé (rouge) lors du passage du train E7675. La cause de cette panne de signalisation contraire à la sécurité est la non-détection du train de marchandises qui se trouve sur un des circuits de voie devant assurer la détection des trains dans la section en aval du signal B249.

Des mesures de protection ont été mises en place immédiatement par le gestionnaire d'infrastructure. Des mesures correctives pour remédier à la cause directe ont été ensuite appliquées afin de permettre une reprise de la circulation normale le 06/09 vers 14h.
