# RAPPORT D'ENQUÊTE DE SÉCURITÉ

COLLISION DE 2 TRAINS DE MARCHANDISES  
SURVENUE LE 4 MAI 2012  
À TINTIGNY

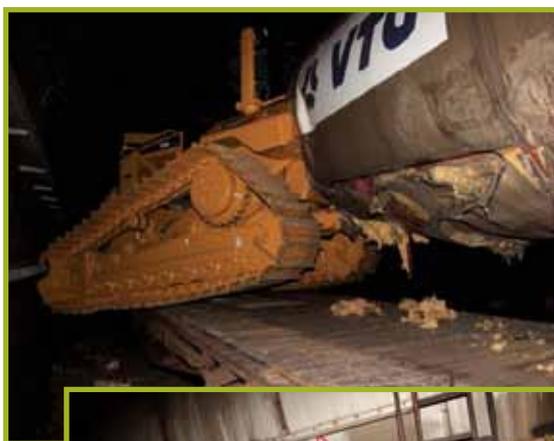
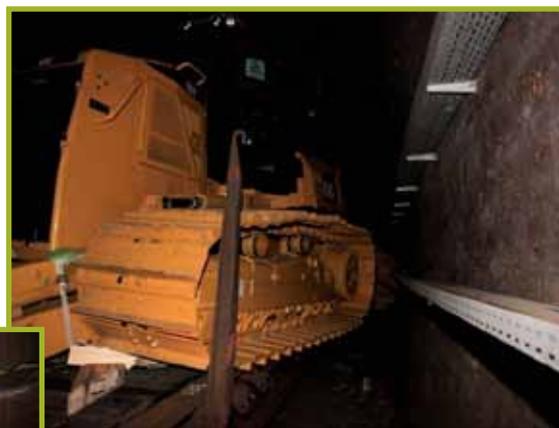
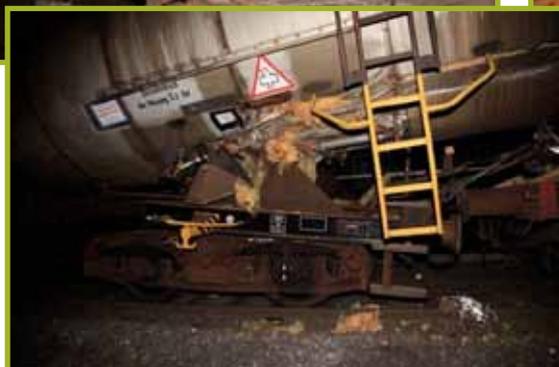
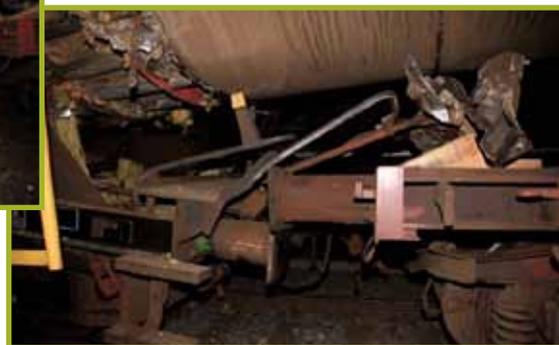
Les conséquences sont importantes sur les wagons 1 à 6, wagons ayant subi les plus gros dégâts. Les chargements des wagons 1 à 4, des bulldozers Caterpillar, ont subi des déplacements et les wagons eux-mêmes ont été endommagés (dégâts divers aux châssis et aux butoirs).

Le wagon 6 est un wagon-citerne, vide mais non dégazé ayant contenu de l'acrylate de méthyle stabilisé (matière dangereuse soumise au RID). Le choc a détruit le châssis du wagon. La citerne, arrachée de son berceau, s'est déplacée vers l'avant et a touché le chargement du wagon 5. Les tubulures de vidange de produits et les vannes ont été arrachées entraînant la fuite de résidus de produit. La citerne quant à elle n'a pas été percée.

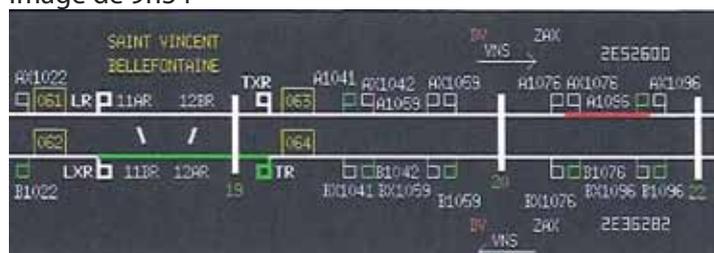
Image de 9h34

Le train EE362825 entre dans la section en amont du signal automatique B1160 (trait rouge sur la voie B à droite de l'écran).

Tous les signaux automatiques du tronçon donnant accès à Saint Vincent sont au passage

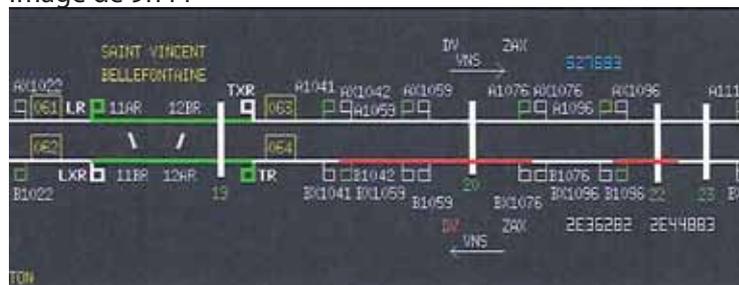
Image de 9h44

Le train EE44883 (trait rouge au niveau du signal B1096) suit le train EE36282. Le signal B1096 autorise le passage.

Le signal B1076 présente un aspect fermé suite à l'occupation de son circuit de voie aval par le train EE36282 : la tête du train EE36282 occupe donc le circuit de voie en aval du signal B1059, tandis que la queue du train occupe le circuit de voie en aval du signal B1076.

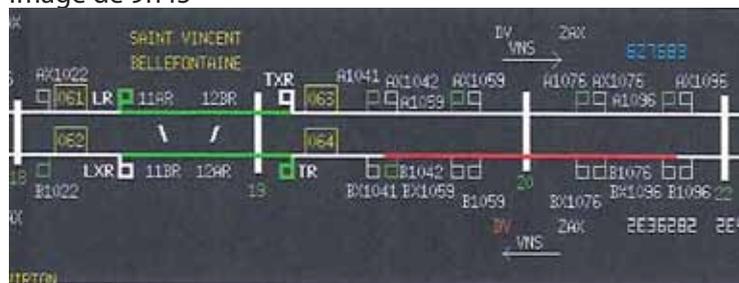
Image de 9h45

La tête du train EE36282 occupe le circuit de voie en aval du signal B1059, tandis que la queue du train occupe le circuit de voie en aval du signal B1076. Les représentations de l'occupation des circuits de voie des deux trains sont contiguës : le train EE44883 est entré dans la section en aval du signal B1076. La tête du train EE44883 et la queue du train EE36282 se trouvent dans la même section.

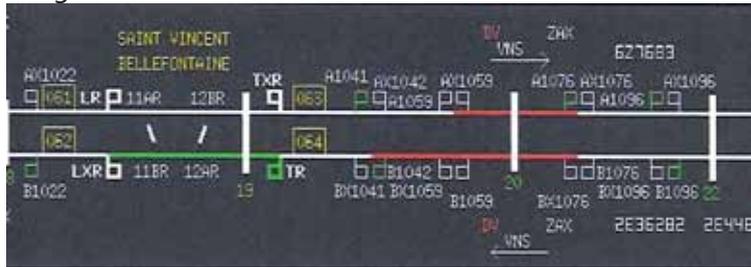
Image de 9h51

Le train E44883 a libéré la section en amont du signal B1076 : le train E44883 se trouve entièrement dans la section toujours occupée par une partie du train EE36282.

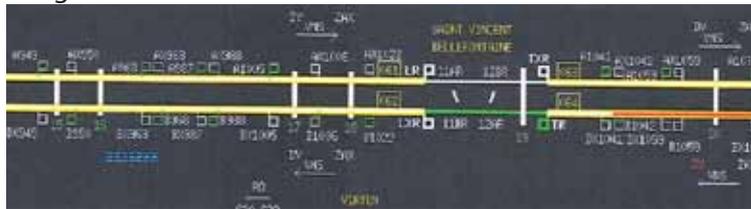
Image de 9h58

La collision a eu lieu et l'image EBP montre les tableaux de protection appliqués (surlignage jaune des voies protégées).

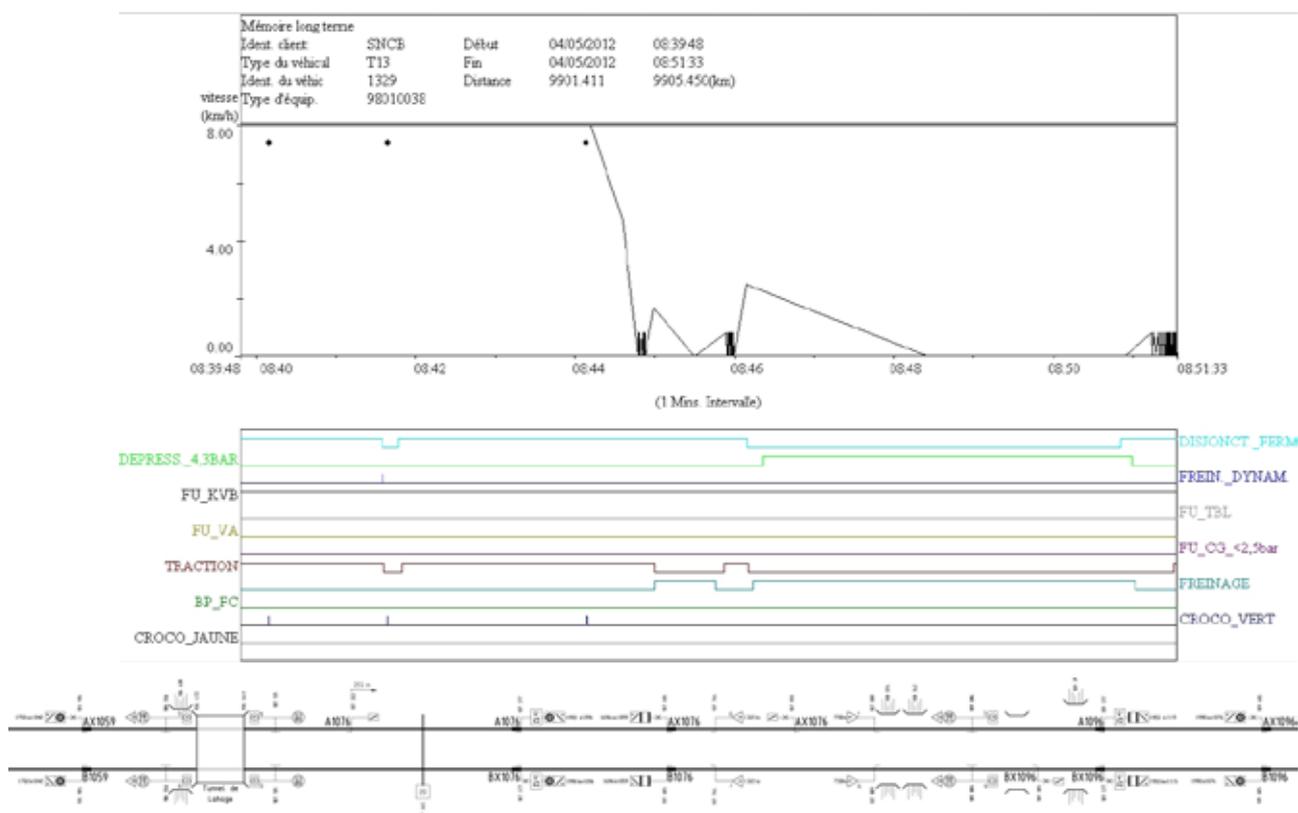
A hauteur du signal B1096, le système reçoit une impulsion négative : le signal B1096 présente le vert.  
 A hauteur du signal B1076, le système reçoit une impulsion négative : le signal B1076 présente le vert.  
 A hauteur du signal B1059, le système reçoit une impulsion négative : le signal B1059 présente le vert.

Le train EE36282 roule donc «sur du vert» et la conducteur n'a donc, d'un point de vue de la signalisation, aucune raison pour arrêter son train.

- depuis environ 9h44<sup>6</sup>, un peu après le passage du signal B1059, la vitesse du train diminue
- plusieurs actions du levier de traction sont enregistrées
- un peu avant 9h45 et vers 9h46, la vitesse oscille très vite, signe de patinage
- plusieurs déclenchements du disjoncteur du moteur de la locomotive sont enregistrés. Ils sont dus au patinage: les moteurs demandent trop d'énergie électrique et le système électronique de protection commande alors l'ouverture des disjoncteurs, interrompant l'alimentation en courant.
- plusieurs enclenchements du système de freinage sont enregistrés après les actions de traction

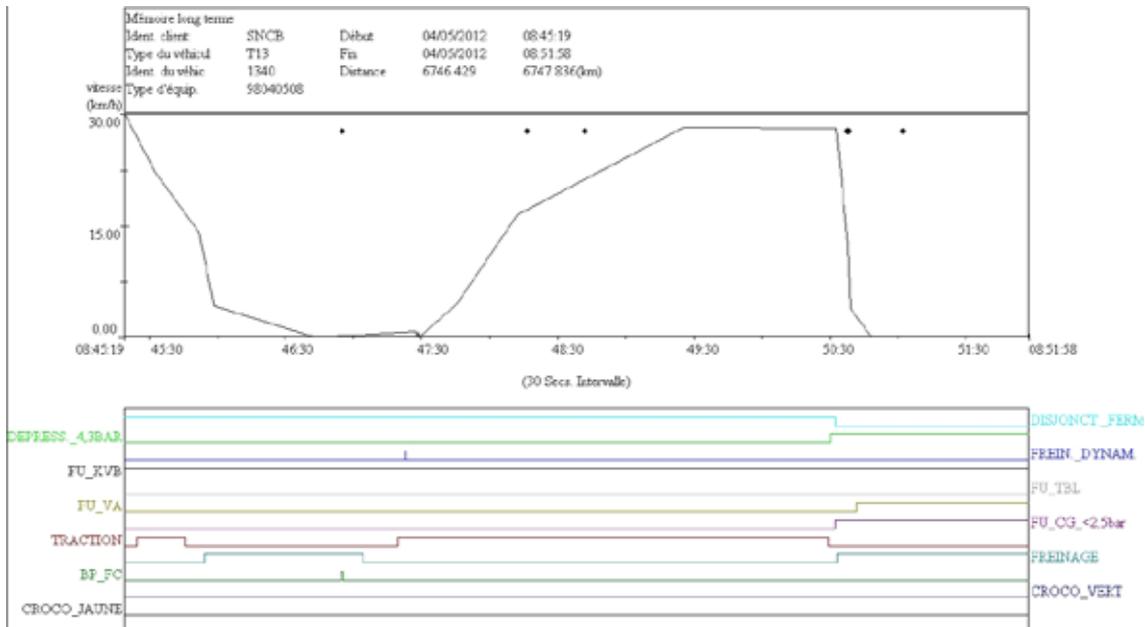
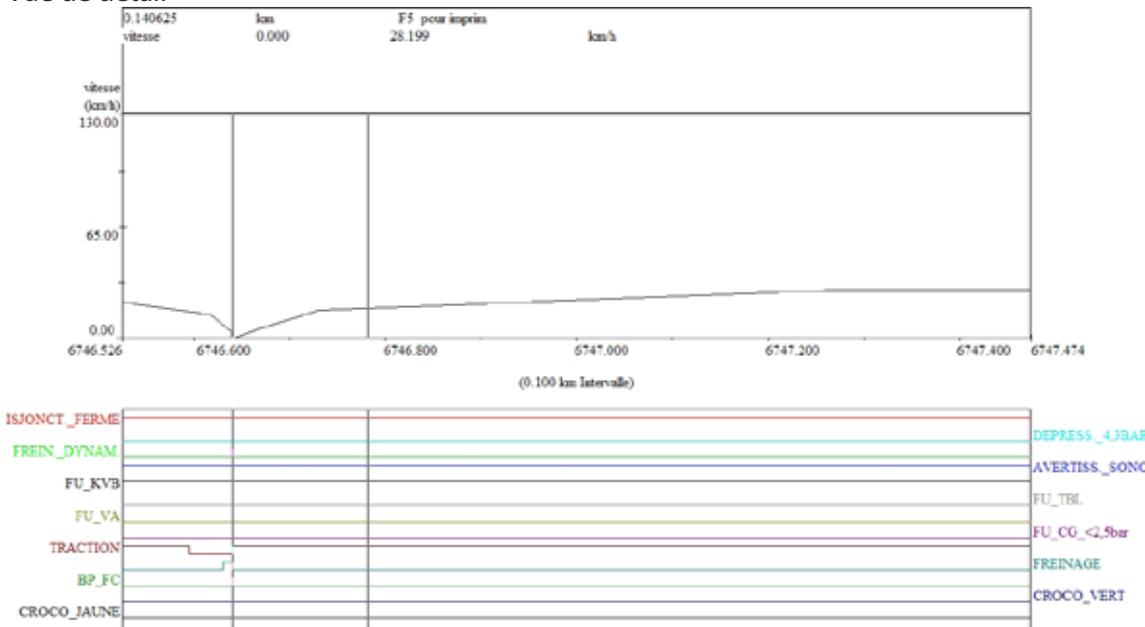
A hauteur du signal B1096 ( $\approx 8h42 55$ ), le système reçoit une impulsion positive : le signal B1096 est restrictif (double-jaune).

A hauteur du signal B1076 ( $\approx 8h46 36$ ), le système ne reçoit pas d'impulsion : le signal B1076 est rouge.

L'étude de l'enregistrement TELOC (cf. les 2 vues de détail) montre que

- le convoi a fortement ralenti à la hauteur du signal B1076 (pas d'immobilisation du train pour une durée suffisamment longue pour que le conducteur aille à pied chercher un S379 dans l'armoire du signal B1076)
- l'avertisseur sonore n'a pas été utilisé après le franchissement du signal B1076
- le franchissement du signal B1076 au rouge nécessite d'inhiber le fonctionnement du MEMOR, ce qui a été fait via le bouton-poussoir adéquat (ligne BP\_FC)
- dès le passage du signal B1076 (c.-à-d. après l'utilisation du BP\_FC), le train accélère; 140m après le signal B1076, le train est à une vitesse d'environ 16km/h
- dans le tunnel, la vitesse du train se stabilise autour de 28km/h
- lors de la collision, la vitesse du train EE44883 est d'environ 28km/h

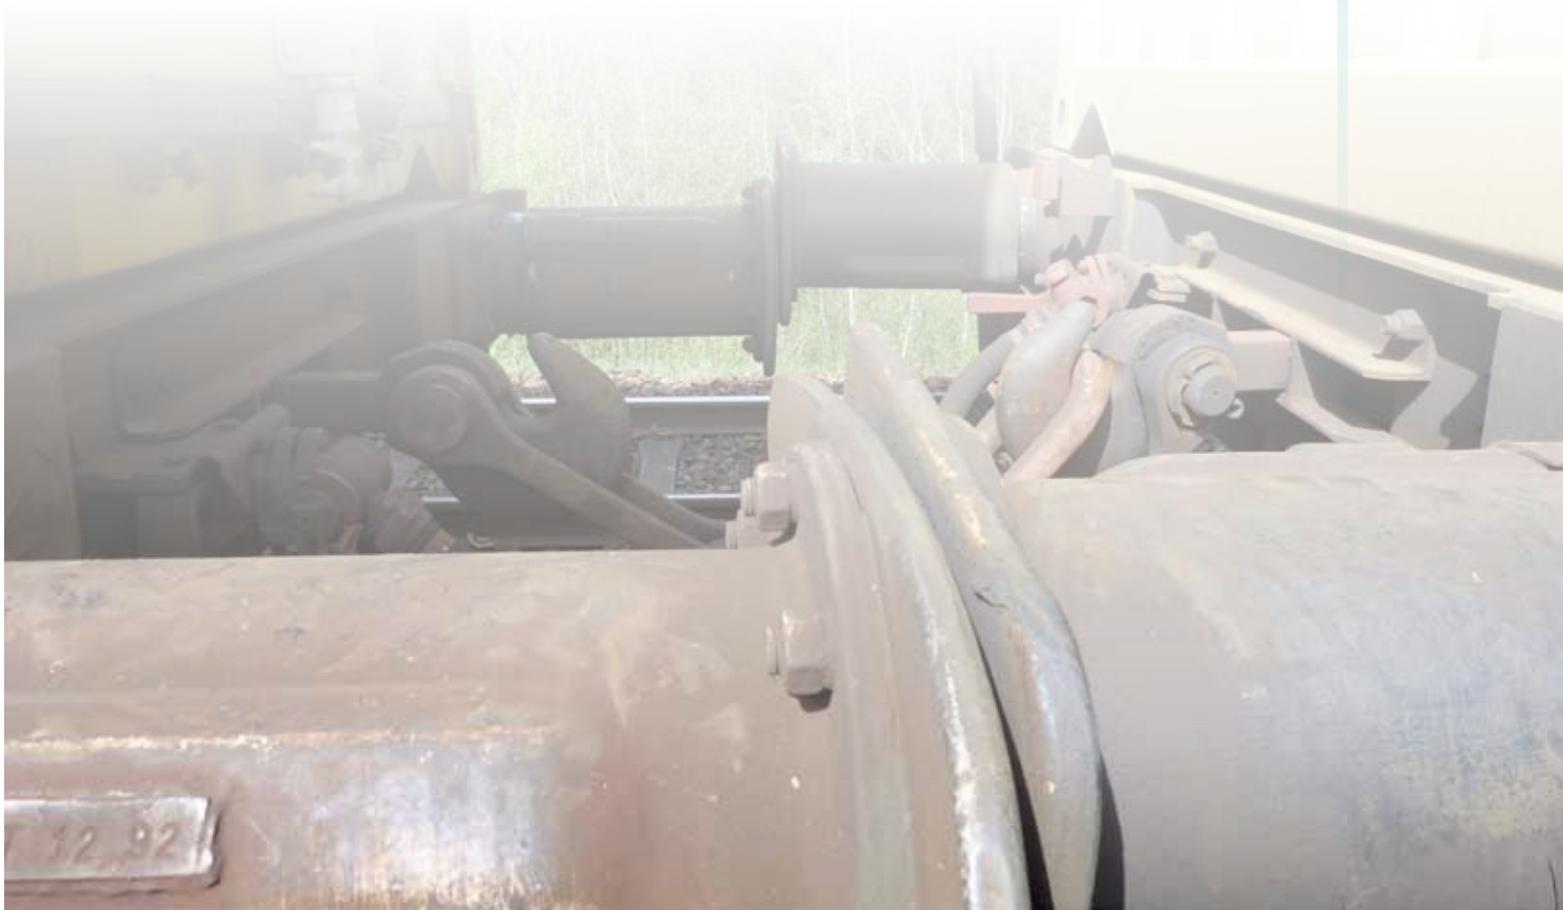
Il a été observé que le sable écrasé s'était mélangé à l'eau (humidité de l'air et pluie au moment de l'accident).

Les rails présentaient également, en amont et en aval des 2 convois, à intervalles réguliers, des tâches de graisse.

L'enquête a révélé que les graisseurs de rails ne sont plus utilisés sur cette partie du réseau. Certaines locomotives (notamment les locomotives de type 13) sont équipées d'un dispositif de graissage automatique des bandages des roues du matériel roulant. Une hypothèse est que les tâches de graisse observées sur les rails proviennent d'une défectuosité d'un graisseur de ce type.

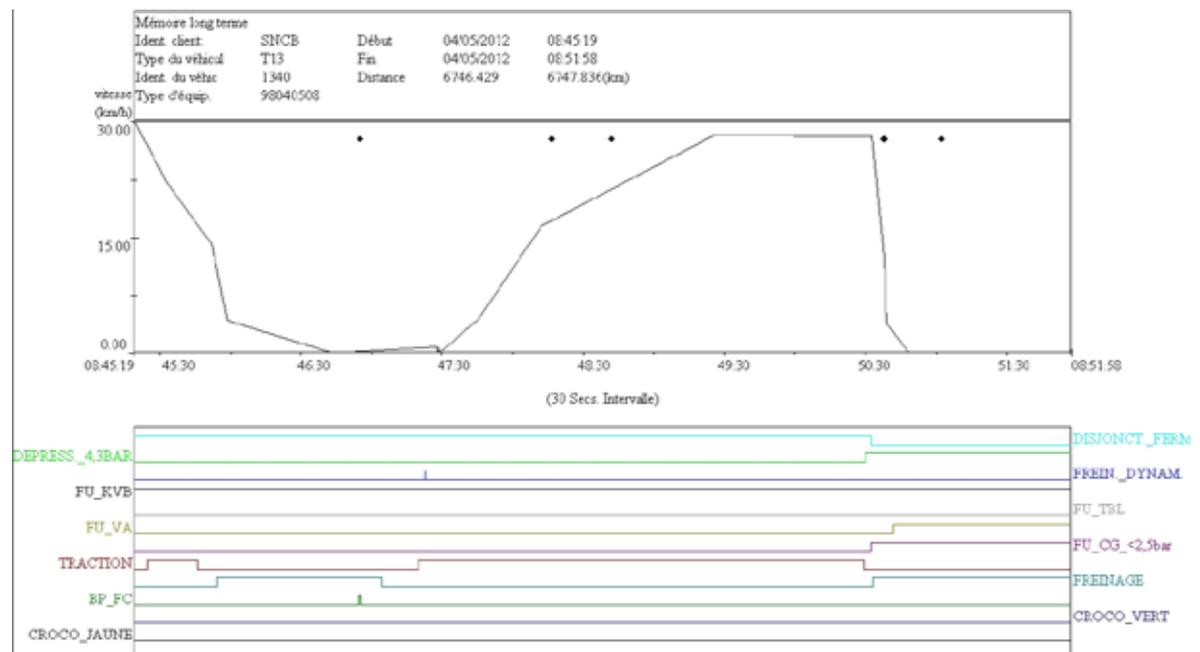
De l'image ci-dessus, il est observé que :

- Le conducteur a coupé la traction à 08:45:46»
- le conducteur a initié un freinage à 08:45:54»; ces deux opérations ont résulté en une diminution de la vitesse;
- l'action de freinage s'est arrêtée à 08:47:04», et a duré 1 minute et 10 secondes
- la bouton BP\_FC permettant d'inhiber l'action du MEMOR lors du franchissement du signal fermé B1076 a été pressé à 08:46:55»

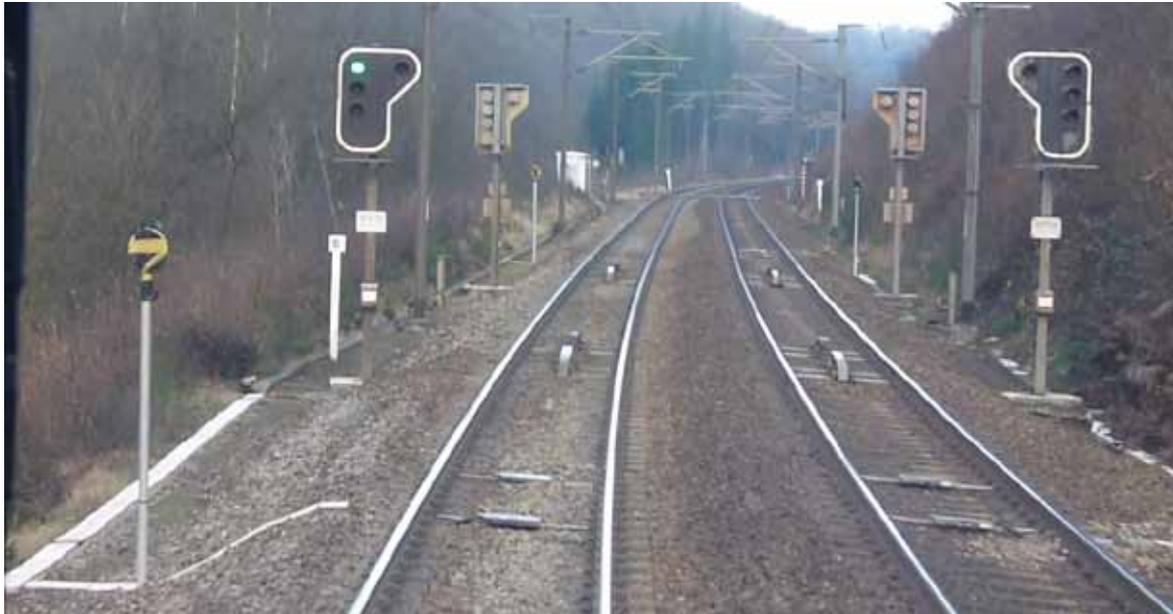
La photo ci-après montre que le conducteur doit immobiliser son train en amont des balises TBL1+ : ceci augmente la distance à parcourir jusqu'au signal B1076.

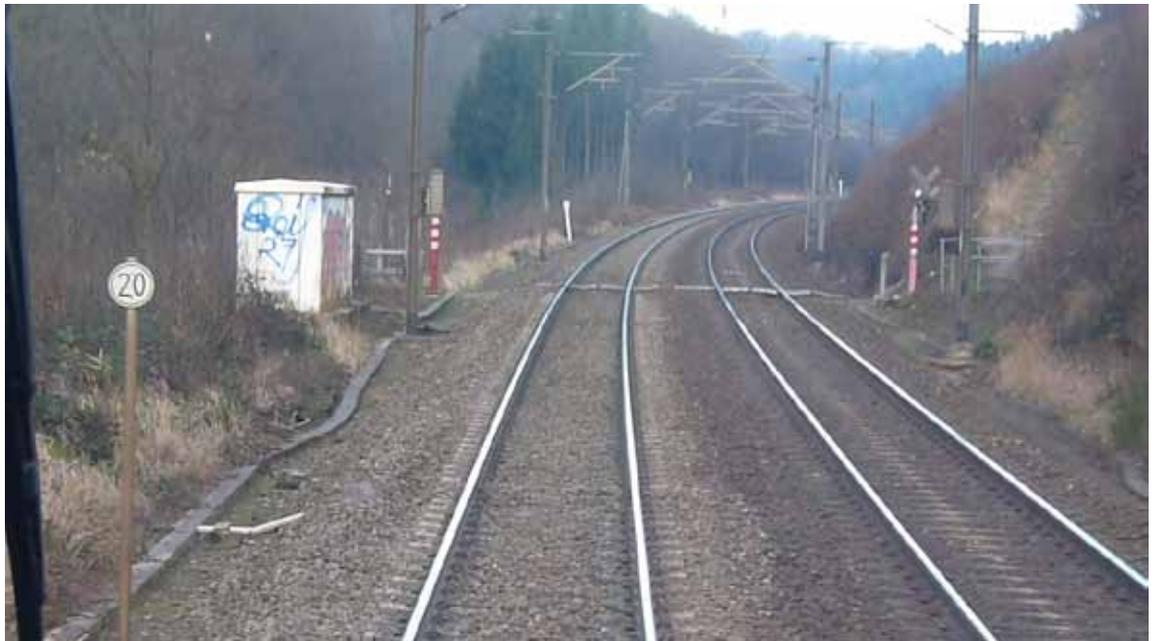
La photo ci-avant reprend la vue sur le PN20 depuis la cabine du conducteur au niveau du panneau indiquant le numéro du PN (50m) : c'est à partir de ce point que le conducteur doit avoir amené la vitesse du train à 5km/h et qu'il doit klaxonner, conformément à la procédure de franchissement du signal non desservi permissif B1076 à l'arrêt.

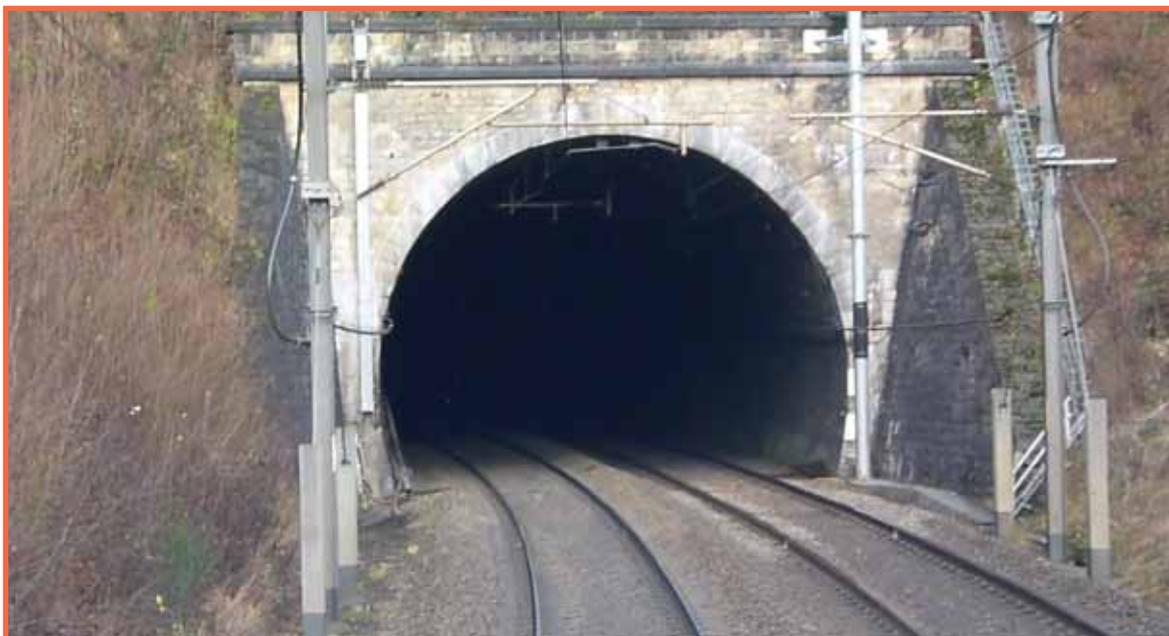
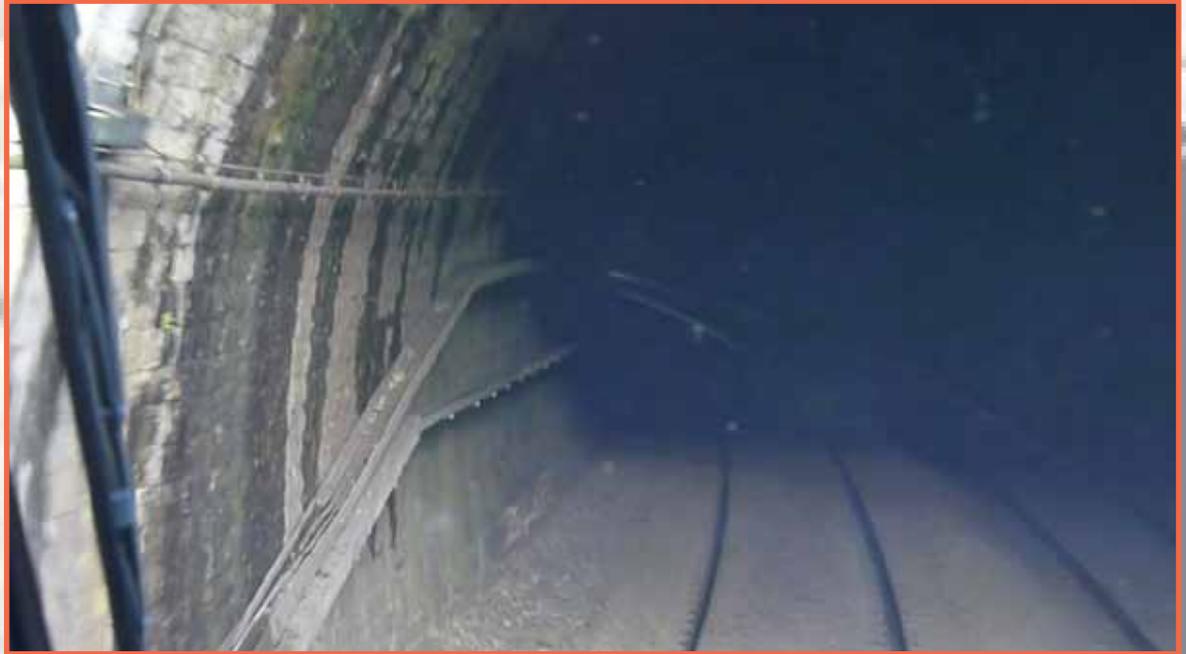
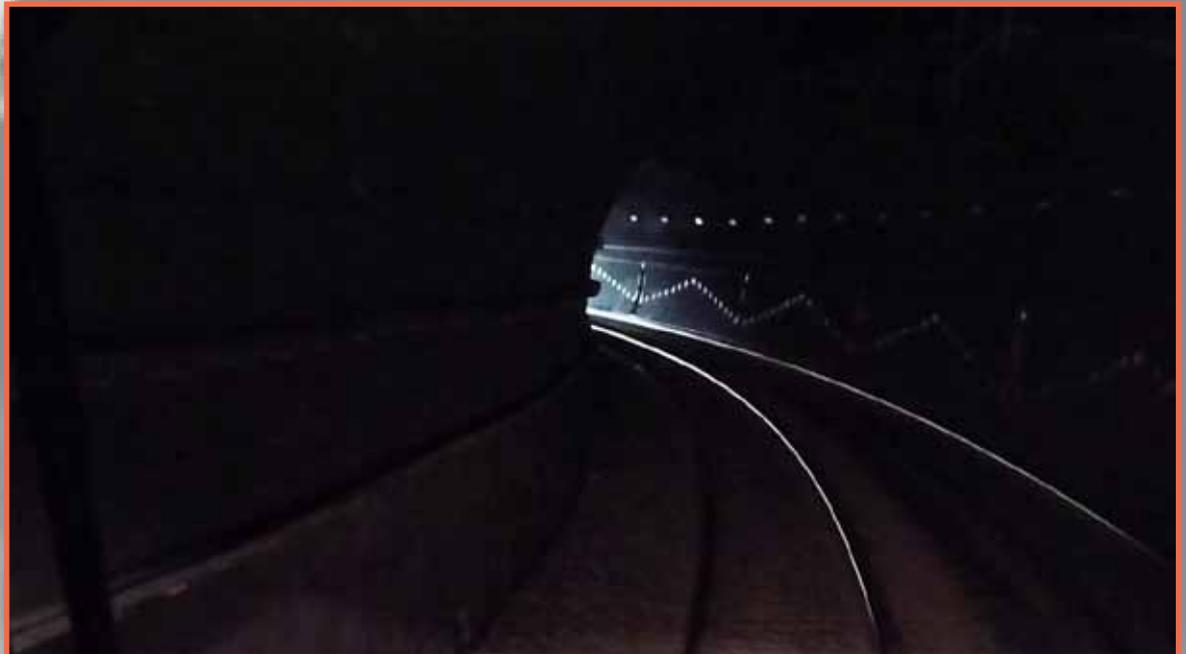
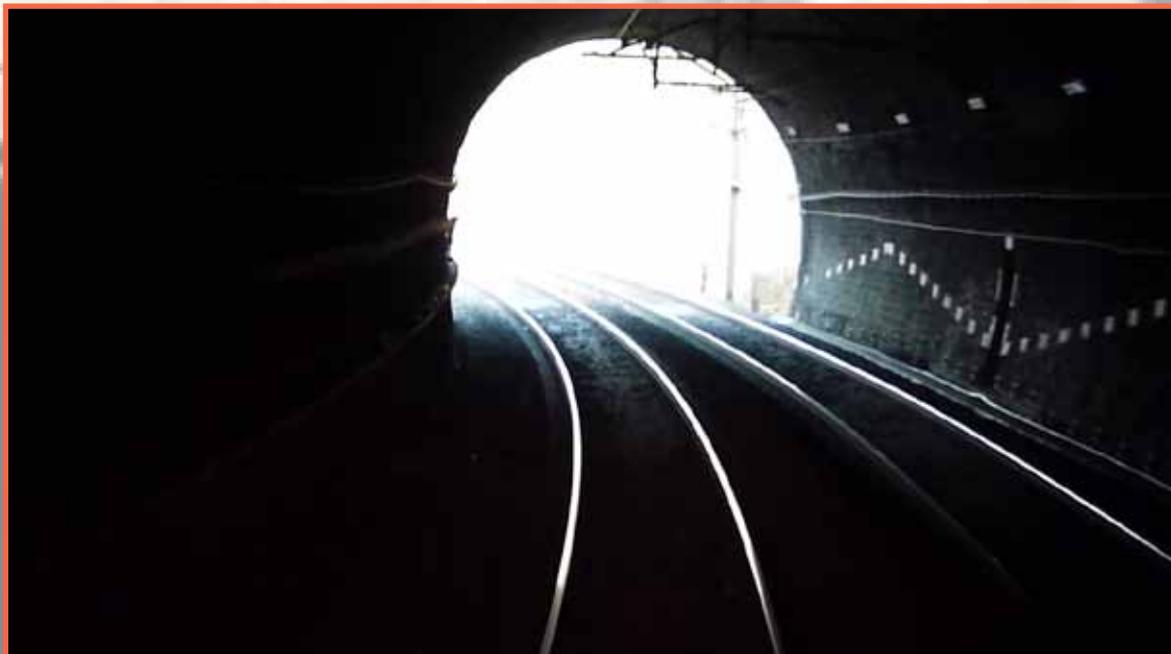
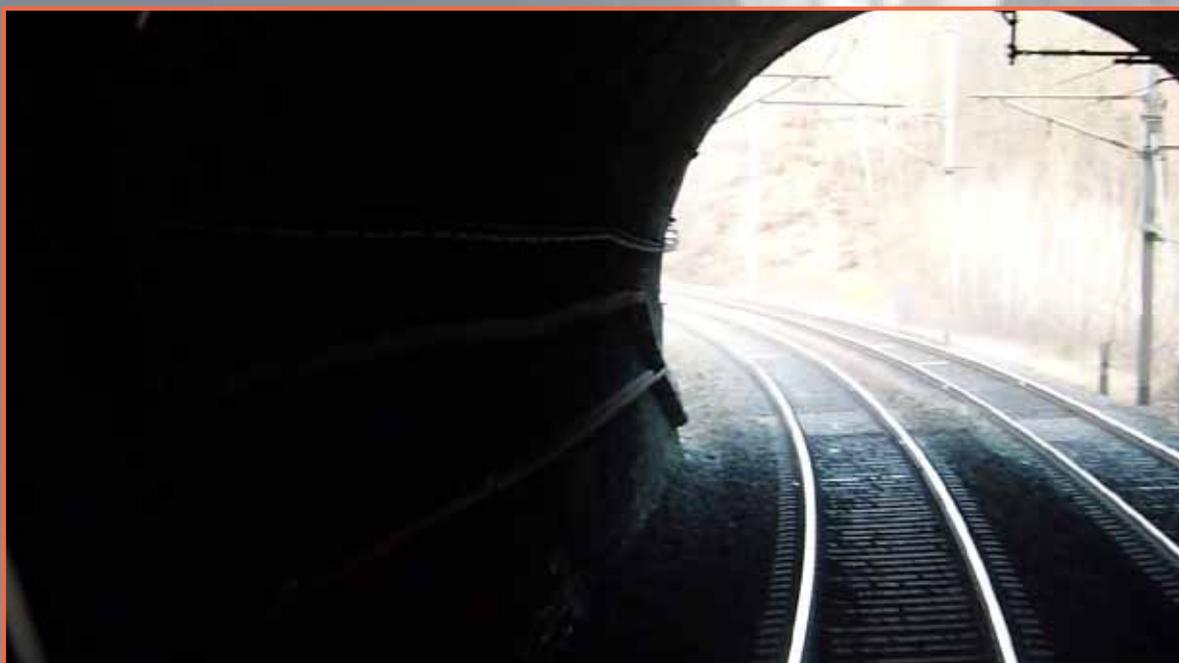
Lors de la reconstitution, il a été possible de se rendre compte de ces conditions de visibilité. Les vues ci-après donnent un aperçu du trajet dans le tunnel :

La reconstitution effectuée permet d'estimer que le poste de conduite du train EE44883 devait être dans les derniers mètres du tunnel pour que le conducteur ait pu apercevoir l'obstacle constitué par la queue du train EE36282. La réaction du conducteur ne pouvant pas être effectuée plus rapidement dû aux conditions environnementales.
