# Rapport d'Enquête de Sécurité

Incident de signalisation ayant présenté un aspect  
moins restrictif qu'attendu

**Comblain-la-Tour - 6 septembre 2018**

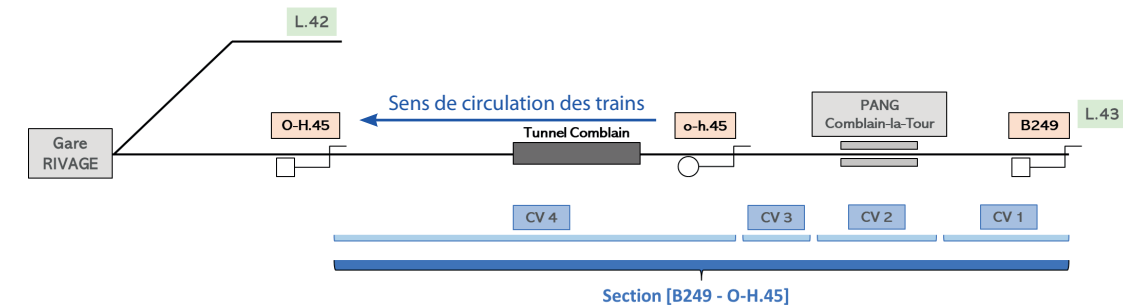
La détection de voie libre de cette section est constituée de 4 circuits de voie<sup>9</sup>, comme présenté dans la figure suivante :

- CV1 (CVJE (B249)) : entre le signal B249 et le CV court du PN26 (longueur = 627m) ;
  - CV2 (CVTH (B242)) : entre le CV court du PN26 et la zone d'annonce du PN26 (longueur = 1336m) ;
  - CV3 (CVTH (B234)) : entre la zone d'annonce du PN26 et le signal o-h.45 (longueur = 1143m) ;
  - CV4 (CVJE (B218)) : entre le signal o-h.45 et le signal O-H.45 (longueur = 937m).
- L'information de l'occupation de ce circuit de voie est reprise sur l'écran EBP.

Ces quatre circuits de voie constituent le système de détection de l'occupation de la voie pour la section entre B249 et O-H.45.

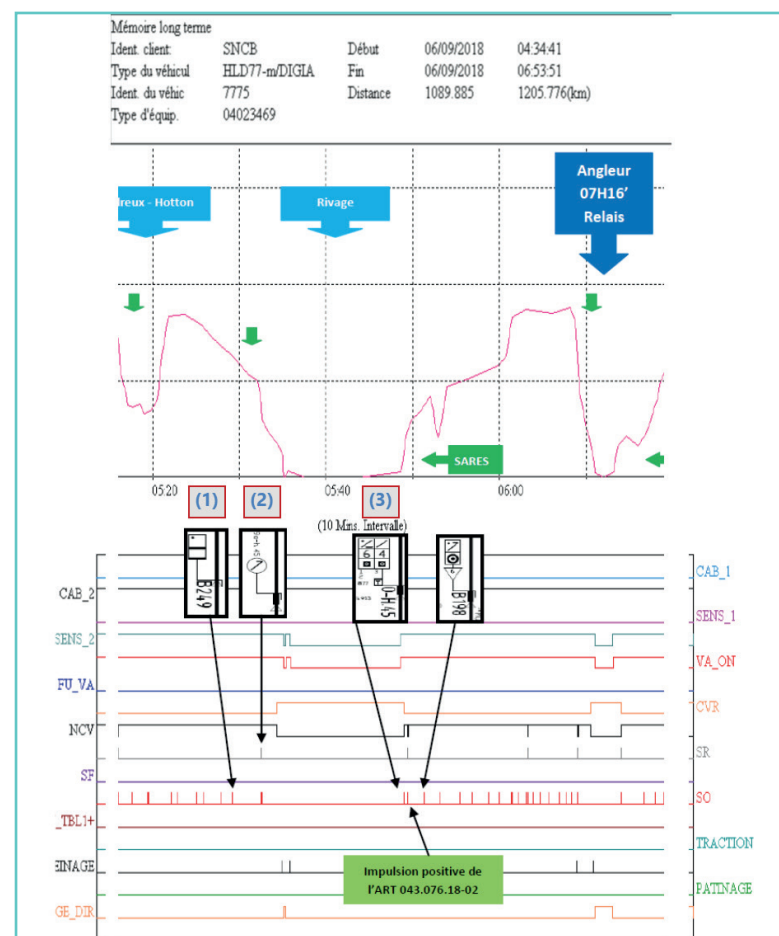
L'analyse de l'enregistreur de données pour le train Z36410 est représentée à la figure suivante<sup>11</sup>.

- Le train Z36410 franchit le signal B249 à environ 6h35. Le signal B249 présente à ce moment l'aspect Vert (signal ouvert) (1).
- Vers 6h37, il passe le signal avertisseur o-h.45 qui présente un aspect restrictif associé à l'activation du mode CVR (contrôle de vitesse réduite). On peut donc déduire que le signal présente l'aspect Double-Jaune (2).
- La vitesse du train diminue alors après le passage de ce signal, et le train s'immobilise en amont du signal O-H.45. Cette immobilisation dure environ 13 minutes.
- A 6h55, le train Z36410 redémarre pour franchir le signal O-H.45 présentant l'aspect Vert (signal ouvert) (3).

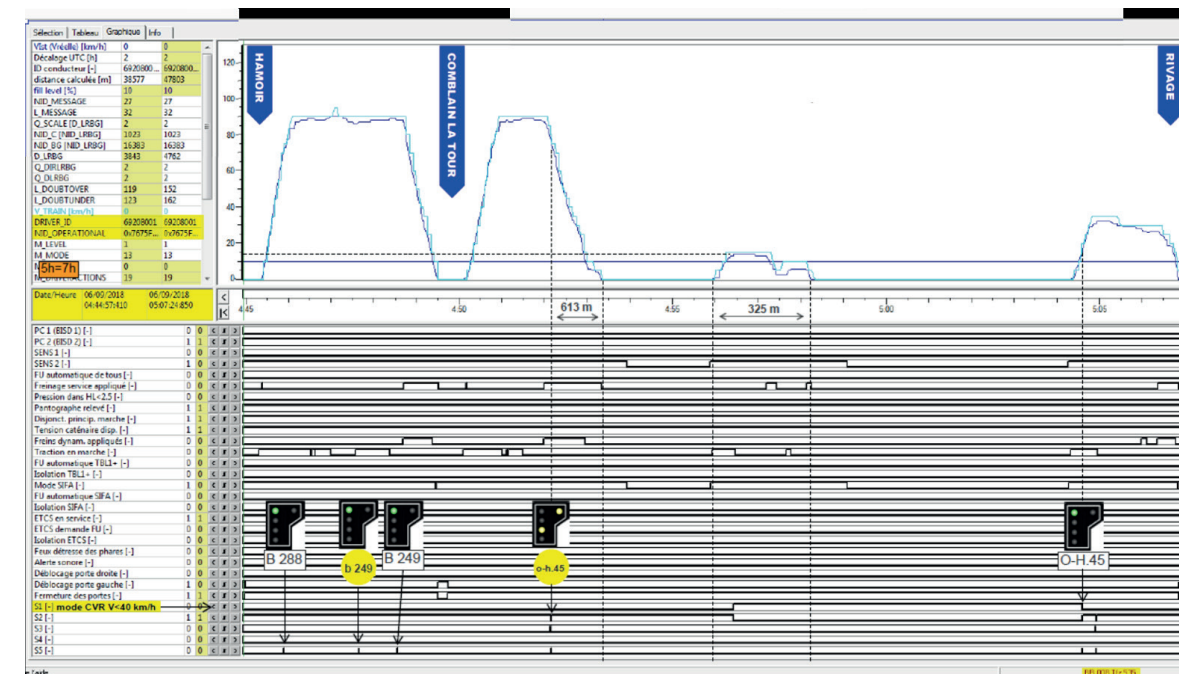
- A la sortie du tunnel de Comblain-la-Tour, le conducteur entame un freinage maximum et le maintient jusqu'à immobilisation complète du train.
- A 6h56, le train reprend sa marche à une vitesse faible pour s'immobiliser au pied du signal O-H.45 pendant environ 7 minutes.

- A environ 7h04, le train redémarre et franchit le signal O-H.45 qui présente l'aspect Vert (signal ouvert).

**Constatation :** L'analyse de la bande d'enregistrement de vitesse montre que le signal B249 affichait un aspect ouvert lorsque le conducteur du train E7675 l'a franchi.

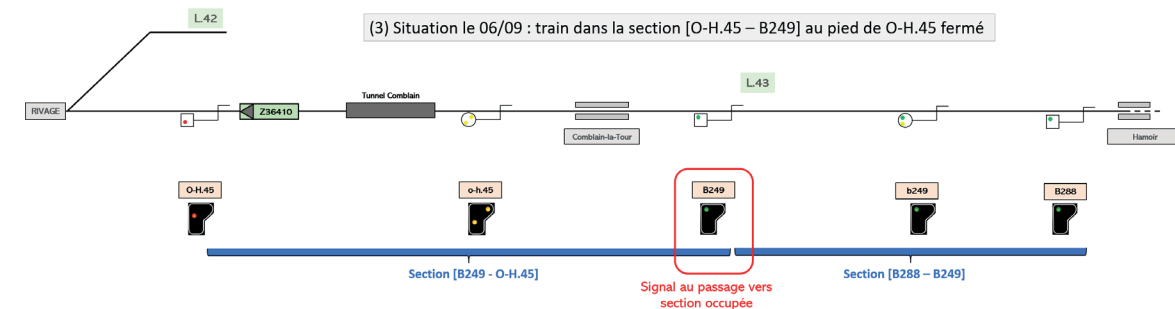
La figure suivante montre l'état de la signalisation le 06/09/2018 avec le signal O-H.45 fermé, et le train de marchandise Z36410 immobilisé au pied du signal O-H.45 (fermé des suites d'un mouvement croisant - train E5555 sortant de la gare de Rivage).

- l'avertisseur indépendant o-h.45 affichait le Double-Jaune,
- le signal B249 était ouvert au passage (vert)<sup>13</sup>,
- les signaux en amont (b249 et B288) sont également ouverts.

**Constatation : Dans la situation du 06/09/2018, le signal automatique B249 donnant accès à la section entre B249 et O-H.45 affichait un aspect vert alors qu'un train occupait le dernier circuit de voie (CV4) de la section.**

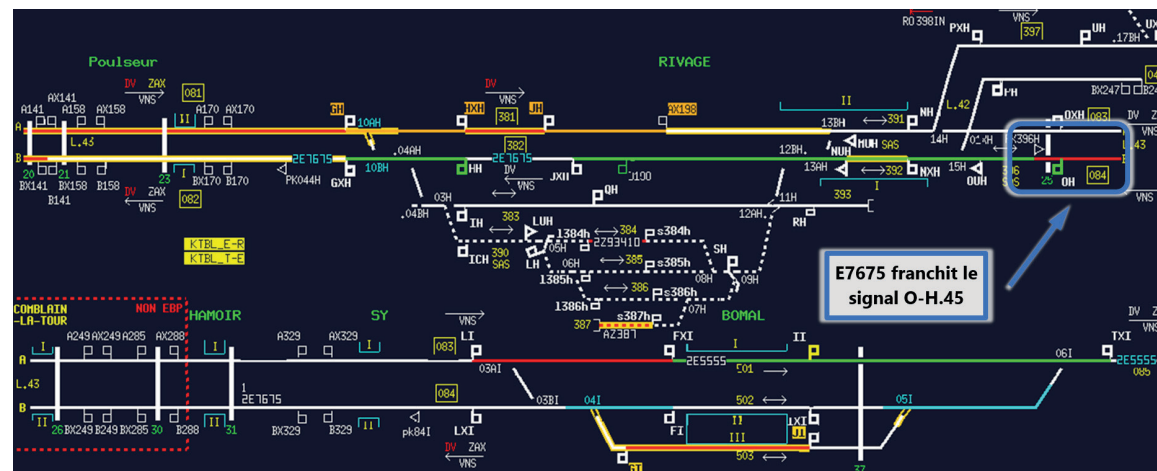
L'image EBP à ce moment est la suivante.

**Constatation :** L'information d'occupation du CV4 était correctement reprise sur l'écran EBP, mais elle n'était pas reprise correctement pour l'affichage de l'aspect du signal B249.  
Le problème n'était pas visible sur l'écran EBP.

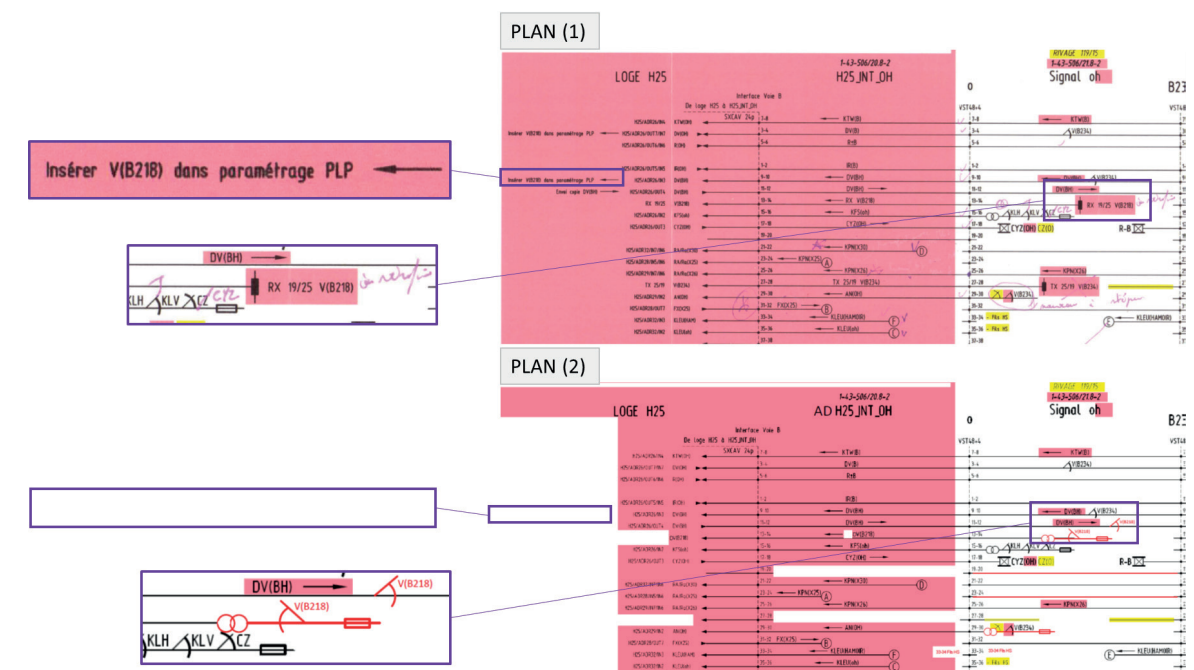
Certaines modifications (en rouge sur le plan) sont postérieures à la survenue de l'incident du 06/09/2018 : par exemple, la connexion câblée au niveau de la loge du signal o-h.45 avec le quatrième CV V(B218). Ces modifications ne sont pas datées ou signées, et le numéro de version du plan n'a pas été adapté. Il n'est pas possible d'établir un historique complet de ces modifications.

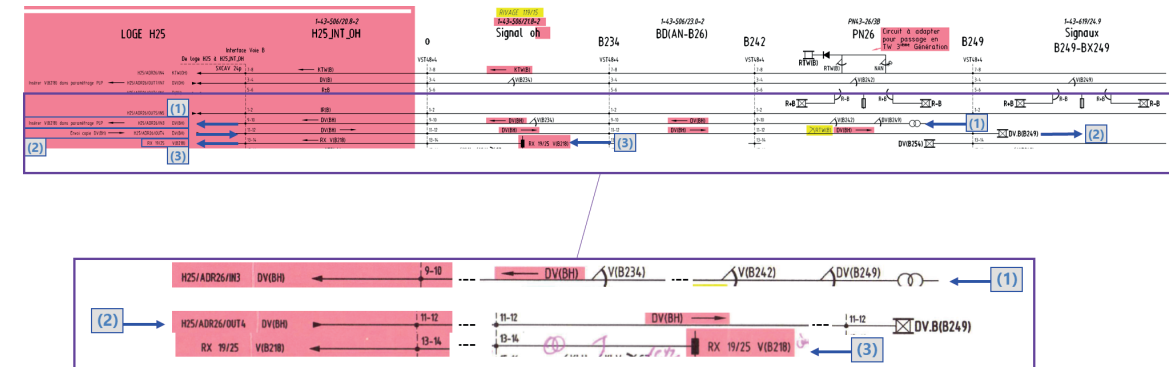
Le schéma unifilaire suivant reprend entre autres les connexions au niveau de la signalisation pour la ligne 43 voie B entre la loge H25 et les signaux B249 (voie B) et BX249 (voie A).

(1) Sur ce schéma, les lignes 9-10 reprennent les connexions entre les circuits de voie : DV(B249) (correspondant à V(B249), lignes 15-16) + V(B242) + V(B234). Ces trois circuits de voie forment le **DV(BH)**. L'information de l'occupation de la voie (par ces trois circuits de voie) est envoyée dans le paramétrage PLP au niveau de la loge H25 (dans cette version du plan, l'indication "insérer V(B218) dans paramétrage PLP" est toujours présente).

(2) Les lignes 11-12 du schéma reprennent les connexions pour la formation du **DV.B(B249)** (information d'occupation de la section) dans la loge du signal B249. Sur ce schéma, une seule information est présente : le DV(BH) provenant de la loge H25. Le circuit de voie CV(B218) n'est pas connecté dans ce schéma pour la formation du **DV.B(B249)**.

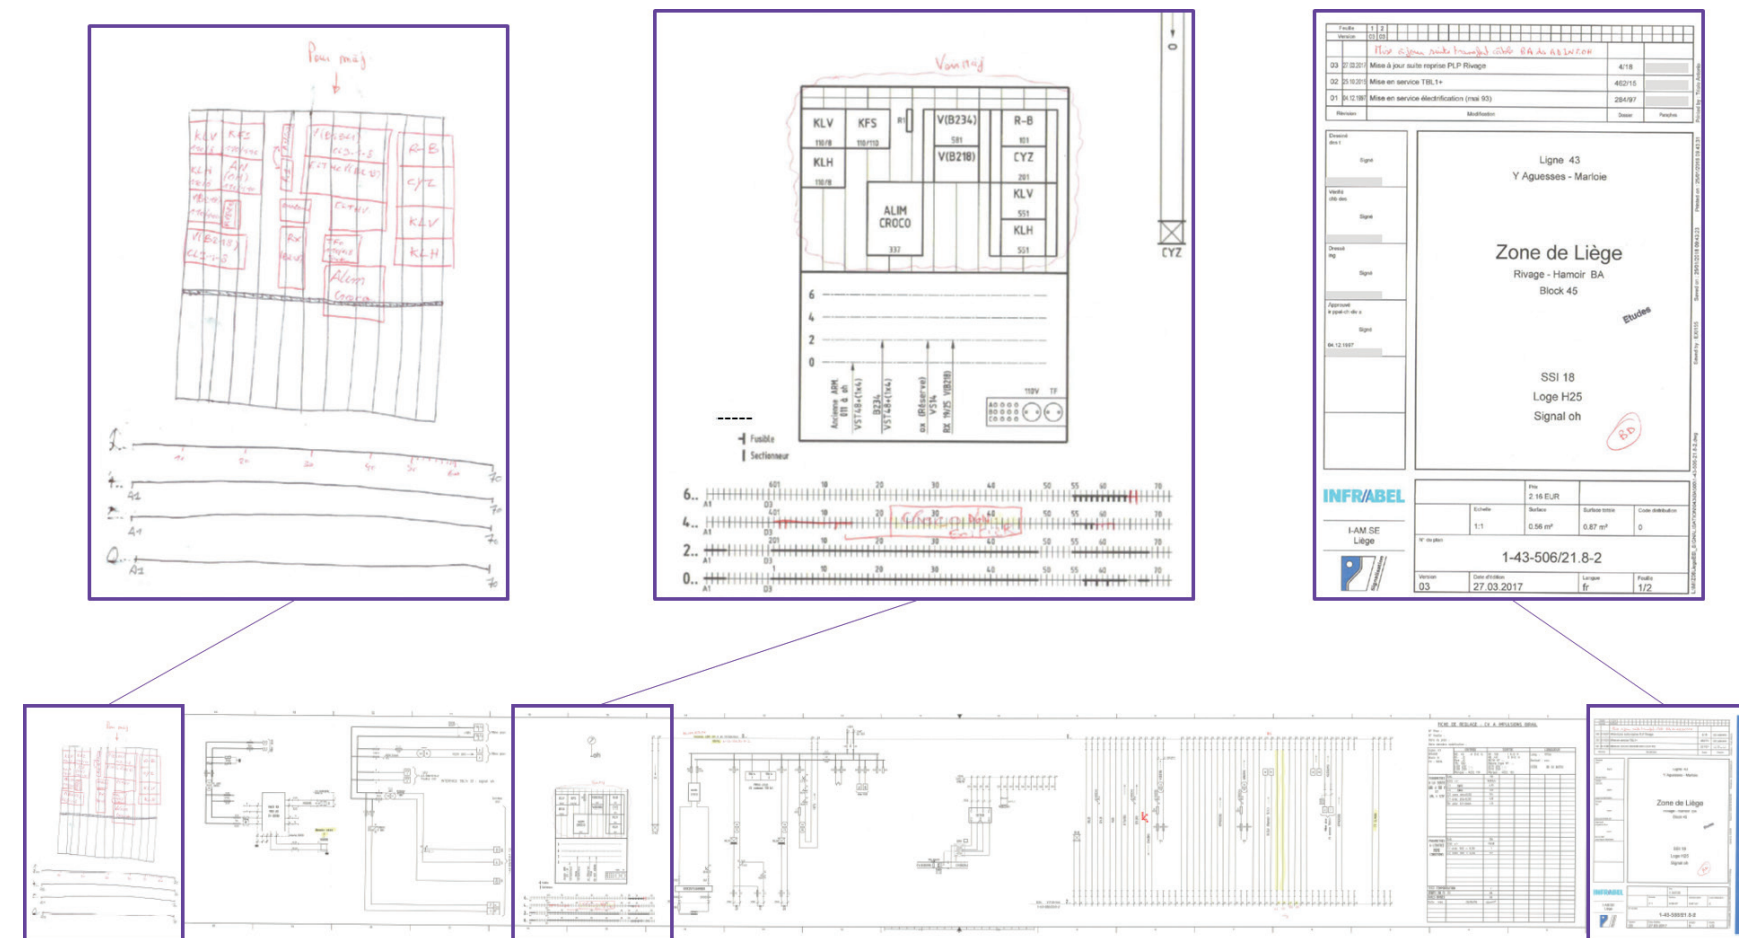
Sur ces plans, des modifications manuelles ont été réalisées, sans possibilité d'établir une traçabilité complète : signature, numéro de version, etc.

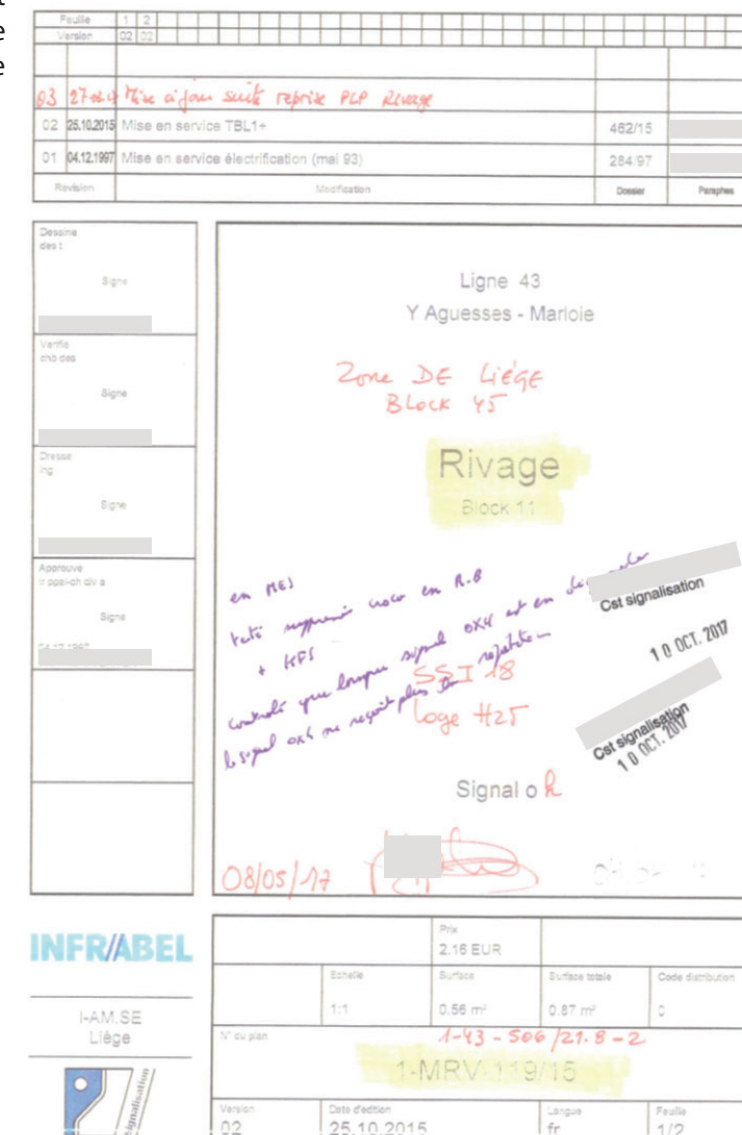
Différentes versions du plan détaillé de la loge du signal o-h.45 ont été établies au cours du projet pour la modification de l'installation de signalisation de la gare de Rivage.

Sur une version antérieure de ce plan, certaines annotations ont également été réalisées par le chef de secteur technique de l'Equipe 2, sans possibilité de relier ces annotations à des essais ou des modifications réalisées pour la mise en service (cf. annotations en mauve sur la figure ci-contre).

**Constatation :** Les documents d'élaboration du plan de câblage transmis à l'OE ne permettent pas d'établir avec certitude la chronologie et la traçabilité des modifications apportées aux plans de la loge du signal o h.45.

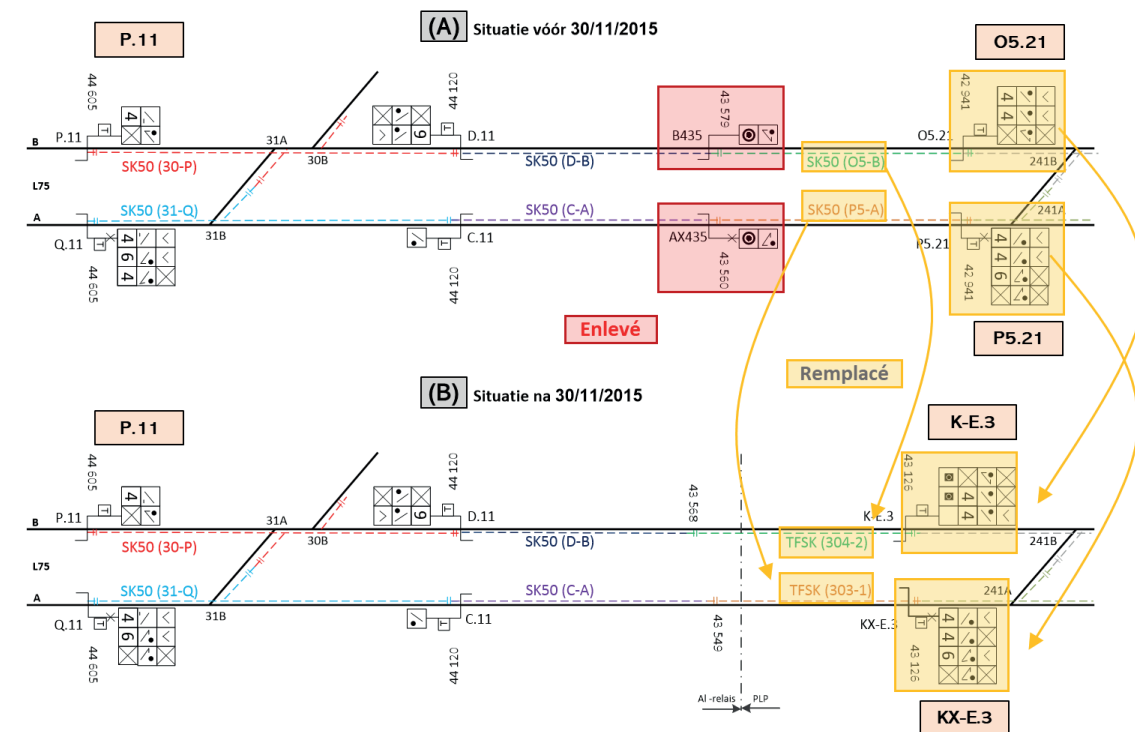
Le week-end du 29-30/11/2015, la signalisation du bloc de signalisation 21, où l'incident a eu lieu, a été renouvelée et reprise en EBP/PLP (voir figure ci-dessous : situation (A) avant reprise EPB-PLP et situation (B) après reprise).

Avant la reprise, il y avait 2 circuits de voie pour la section entre le signal P.11 et le signal B435 et un circuit de voie pour la section entre le signal B435 et le signal O5.21 (situation (A)).

Après la reprise, la connexion vers le dernier circuit de voie de la nouvelle section créée était manquante. De ce fait, lorsqu'un train se trouvait sur ce circuit de voie, il n'était pas pris en compte dans les conditions d'ouverture du signal P.11, qui pouvait dès lors présenter un aspect ouvert (voir situation présentée sur figure précédente).
