# Rapport d'enquête de sécurité

## COLLISION ENTRE 2 TRAINS DE MARCHANDISES

### REMERSDAAL - 1 OCTOBRE 2013

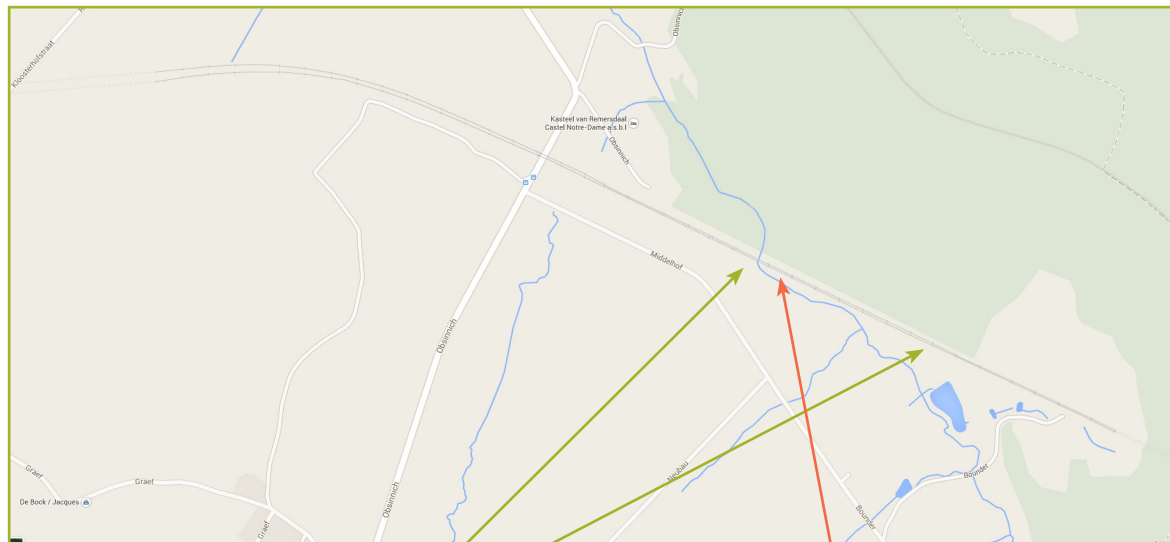
Viaduc de la Galoppe

Lieu de la collision

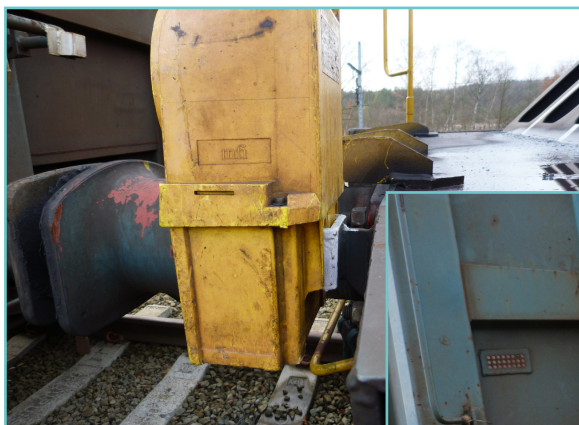
*Lanterne enfoncée correctement dans le support ("étrier" blanc)*
