Rapport d'Enquête de Sécurité
Collision entre un train de voyageurs et
l'arrière d'un train de marchandises
survenue à Hermalle-sous-Huy le 5 juin 2016

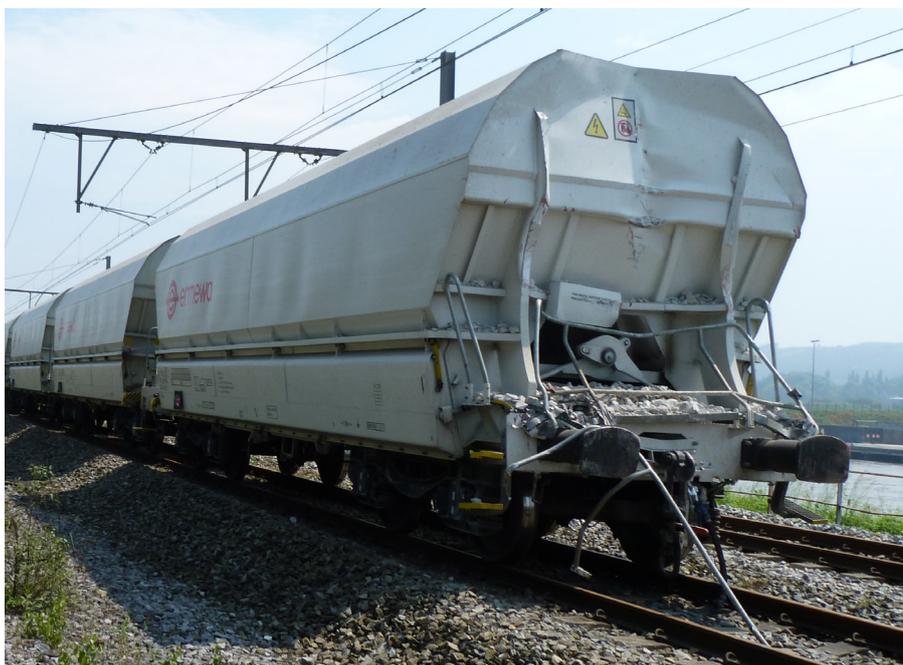
Illustration : queue du train E48535 (avant dernier wagon, endommagé lors de la collision)

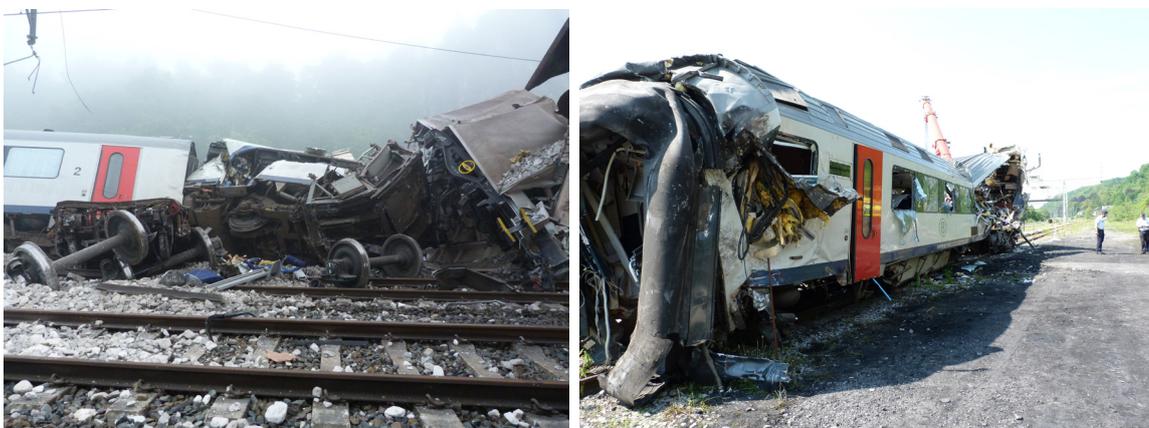
La 1ère voiture de l'AM 548 (AM en tête) est complètement détruite.

Illustrations : la voiture de tête de la rame 548 est couchée sur les voies et encastrée dans les débris du wagon de queue du train de marchandises.

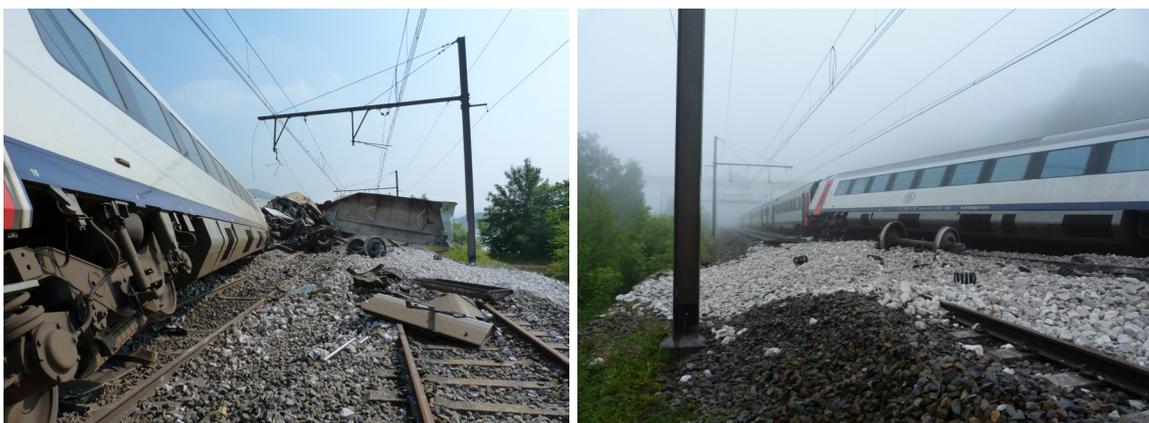
Les 2 autres voitures sont partiellement endommagées.

Illustrations : la deuxième voiture de la rame 548 est déraillée mais pas complètement couchée sur les voies.

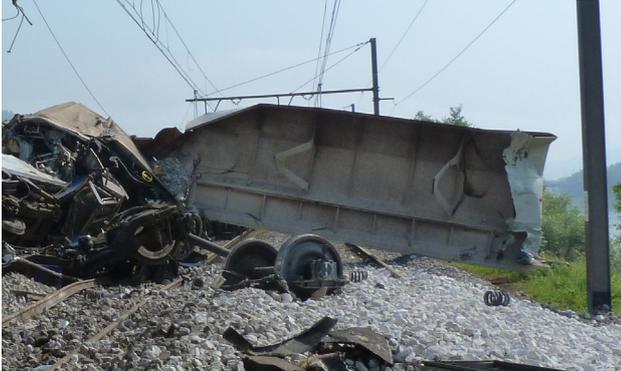
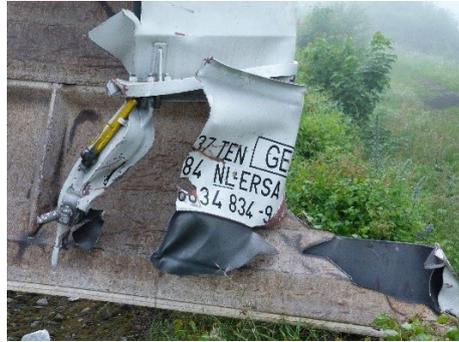
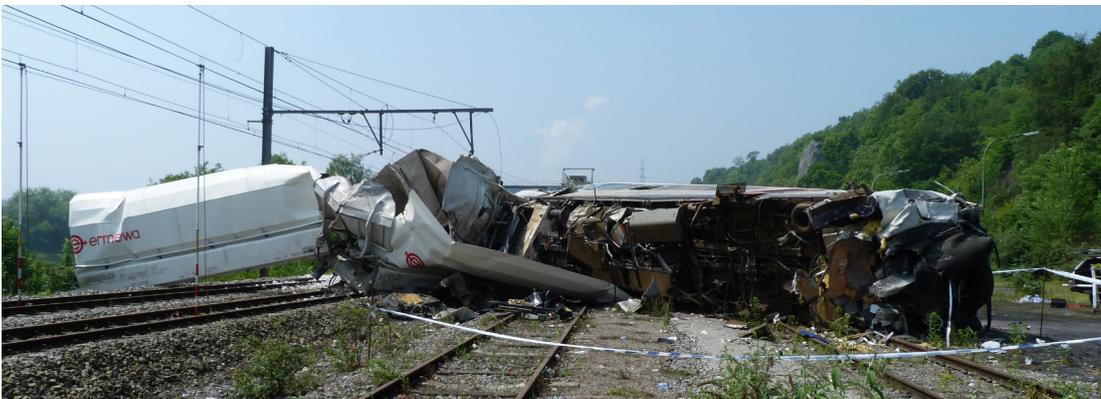
Le dernier wagon du train de marchandises est complètement détruit, et les pierres "calcaire" (chargement du wagon détruit) sont répandues à l'endroit de la collision.

Illustrations : dernier wagon du train E48535 renversé et déchiré lors de l'impact - la carcasse est enchevêtrée avec la voiture de tête du train E3820.

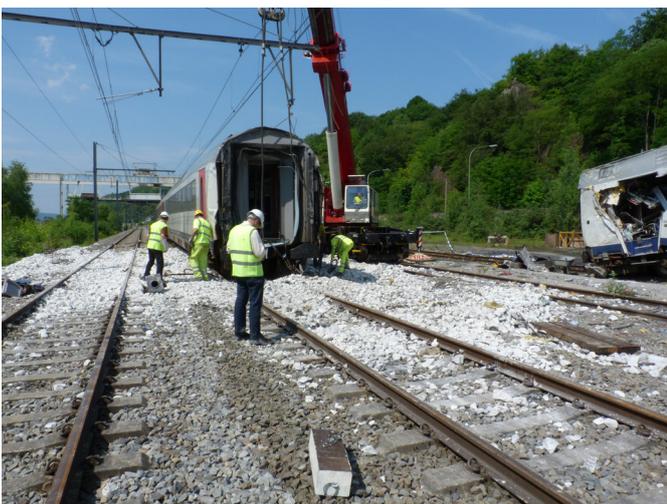
Illustration : pierres "calcaire" blanches (chargement du dernier wagon du train E48535) visibles à l'endroit de la collision durant les opérations de relevage.

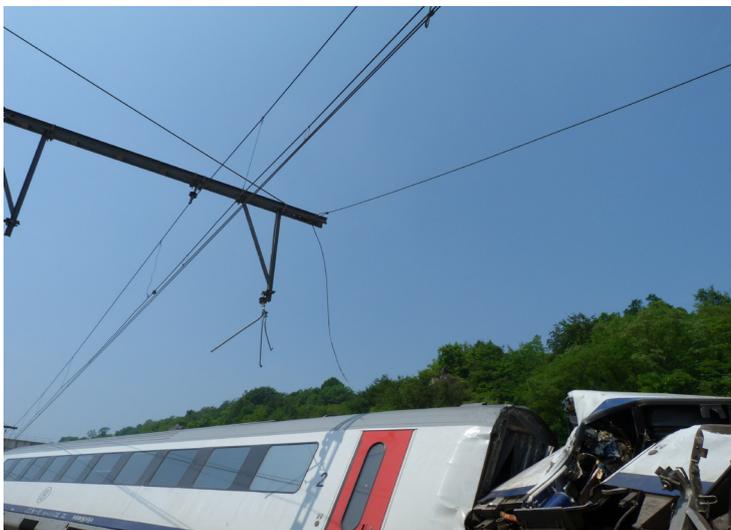
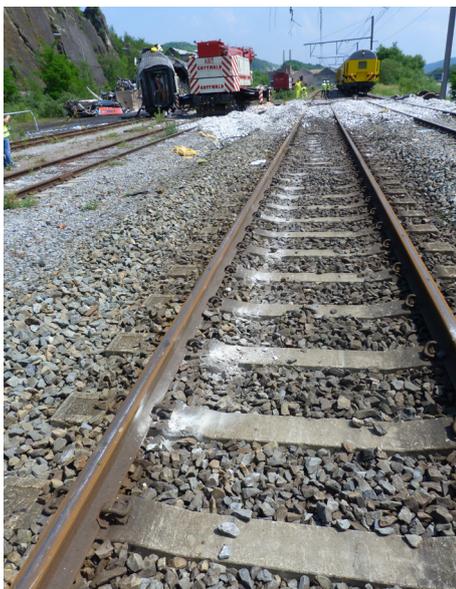
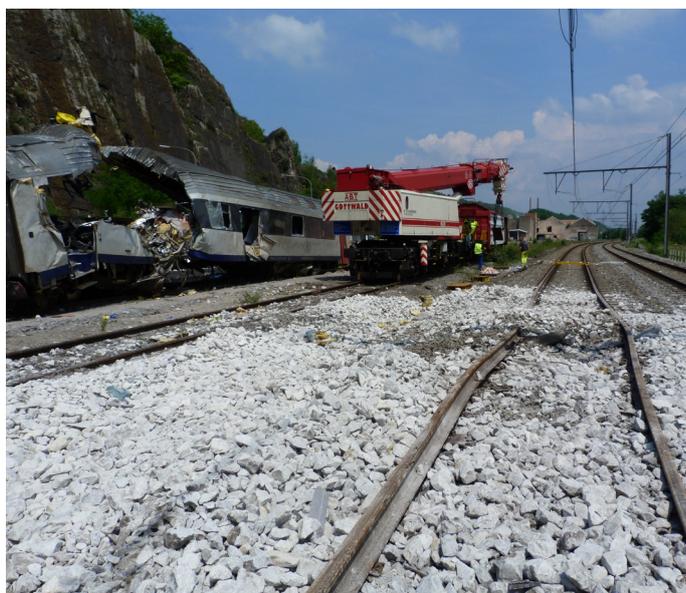
La caténaire et les voies ont été endommagées suite à l'accident.

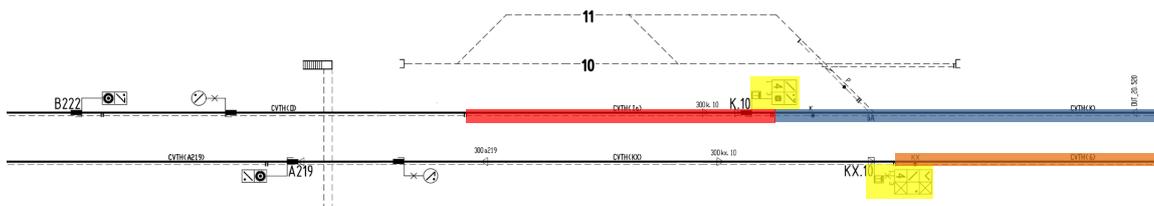
- circuit de voie (CV) 1a
- CV 6
- CV K
- Le LEU du signal K.10
- Le LEU du signal KX.10

Illustration : plan 1002 (simplifié) avec identification des éléments impactés.

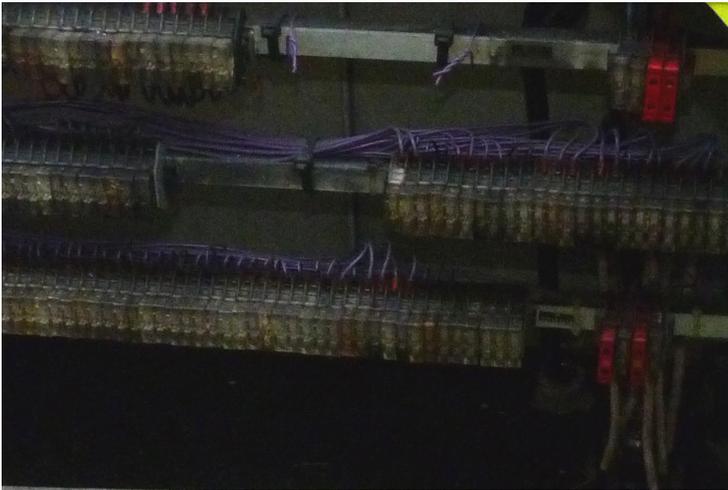
Les dérangements de la voie B sont ensuite examinés : le remplacement des fusibles brûlés dans l'armoire du signal K.10 permet la levée du dérangement du CV(K) un peu avant 22:00.

Illustration : bornier dans l'armoire du signal avec les fusibles remplacés (fusibles rouges en haut à droite sur la photo).

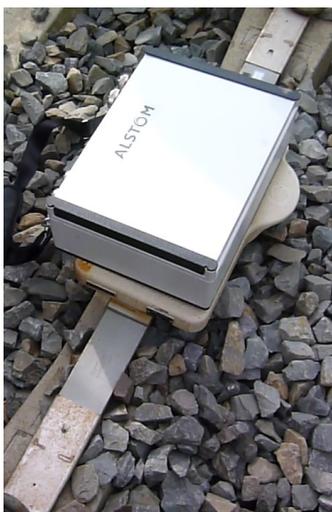
A l'aide de matériel de test (un boîtier placé sur la balise permet de simuler le passage d'un train, et une tablette permet de lire l'information émise par la balise), il a été constaté que la balise TBL1+ (tant celle du signal K.10 que celle du signal KX.10) n'émettait effectivement pas de télégramme (cf. le Status sur l'image ci-après : "NO LEU TELEGRAM").

Equipement de test placé sur une balise TBL1+.

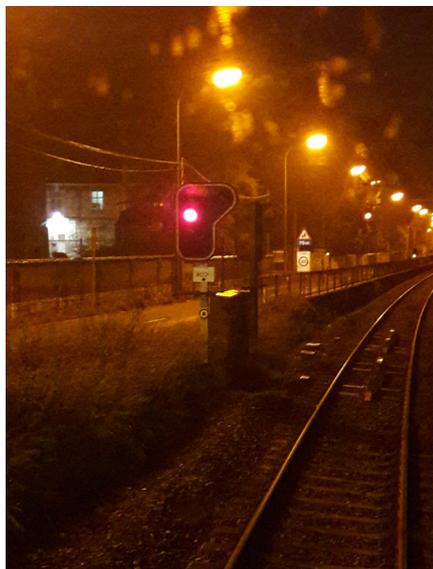
Les documents du conducteur renseignent que le B222 présente un aspect fermé (rouge). De plus, dans le cadre du projet de conduite écologique/économique E-Drivers, le conducteur du train a pris une photo du signal fermé.

Illustration : photo du signal B222 présentant l'aspect rouge devant le train E48535.

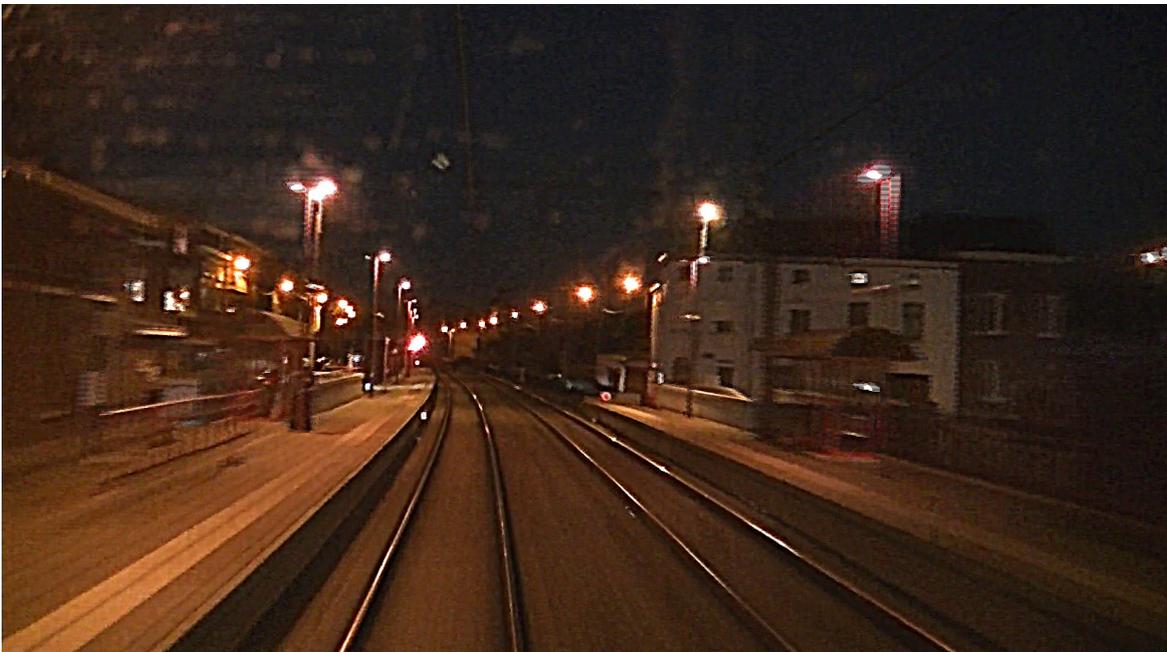
Illustration : visibilité et saillance du signal D.11 à l'extrémité des quais de Amay - A noter que la performance de la prise de vue est moins bonne que celle de l'œil humain.

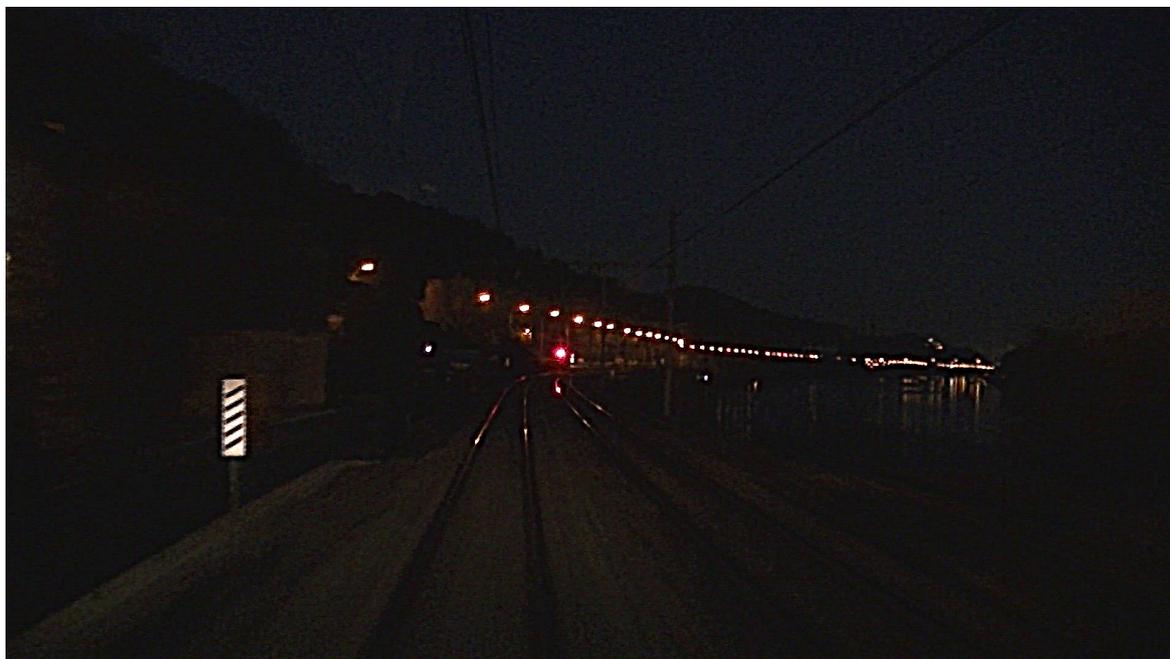
Illustration : visibilité et saillance du signal B222 rouge à hauteur de la balise à 5 traits - A noter que la performance de la prise de vue est moins bonne que celle de l'œil humain.
