# Rapport - Enquête de Sécurité

## Double dépassement de signal d'un train international Antwerpen-Luchtbal - 1 novembre 2015

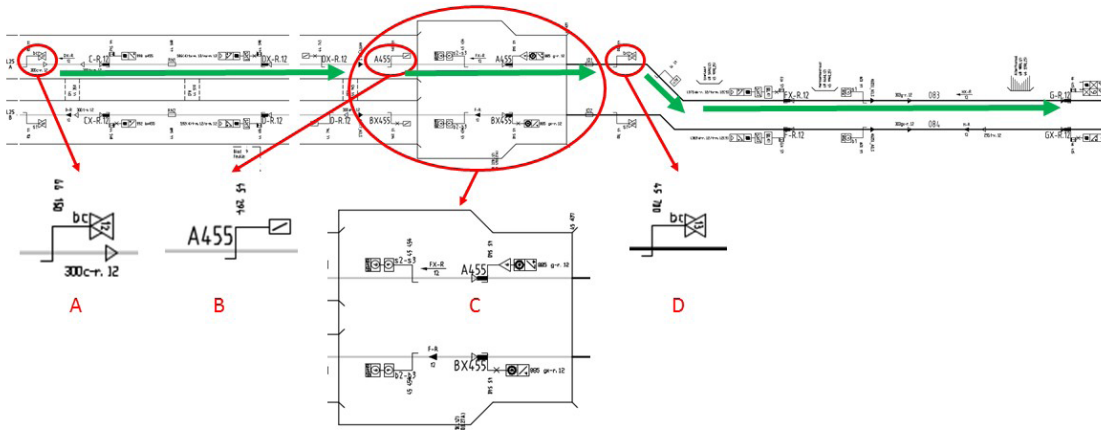
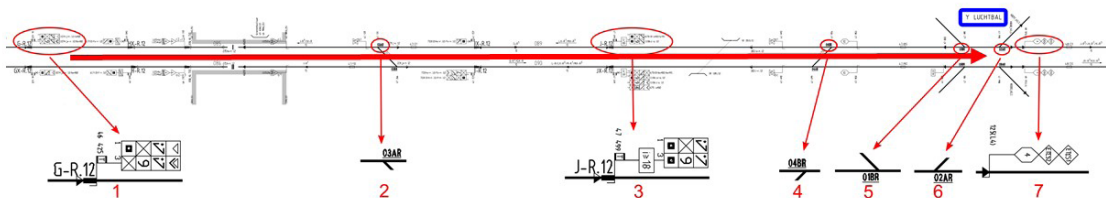
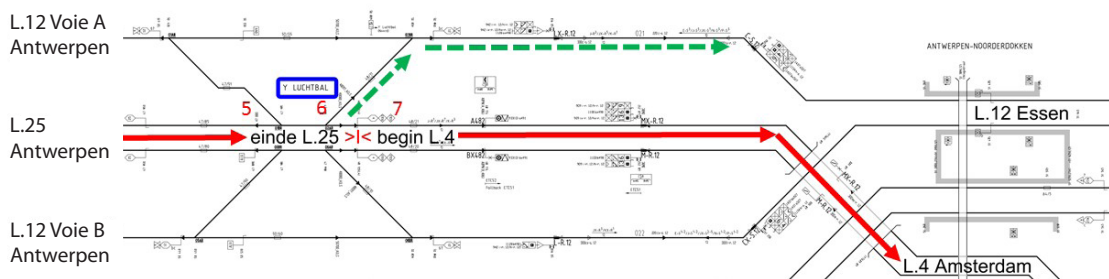
Ligne 25 : PSS (Plan Schématique de Signalisation) entre Antwerpen Centraal et la bifurcation Luchtbal

La signalisation entre Antwerpen-Centraal et Antwerpen-Luchtbal est expliquée à l'aide des plans de signalisation schématiques ci-dessous. L'itinéraire suivi et l'itinéraire à suivre sont illustrés par des flèches.

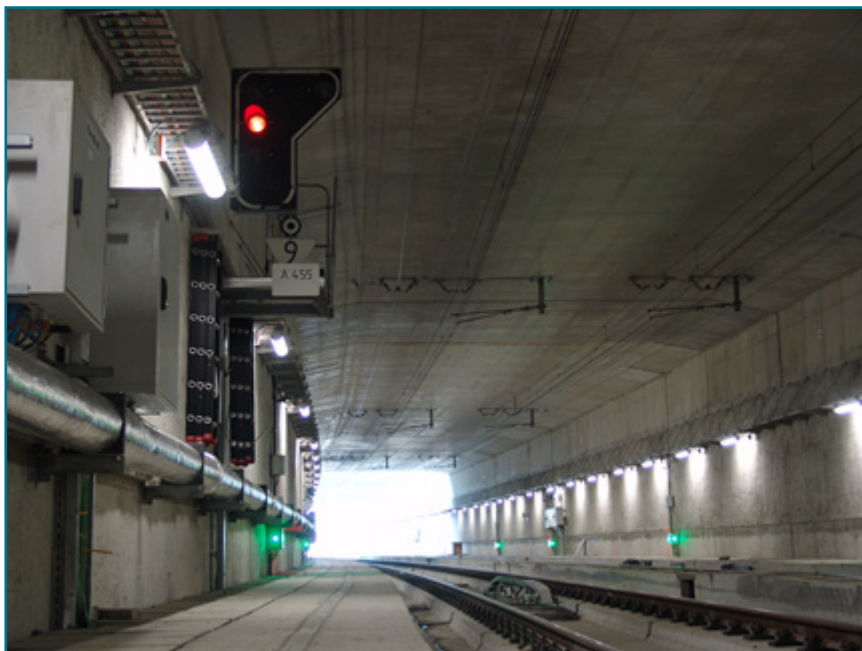
### Signal A455

Le signal A455 se trouve à la fin du tunnel, là où le tunnel passe dans un puits partiellement à ciel ouvert.

La visibilité du signal A455 est, en soi, bonne, mais son placement après un virage fait que son aspect peut être aperçu tardivement.

Pour remédier à ce problème, le signal est répété avant le virage (voir ci-après).

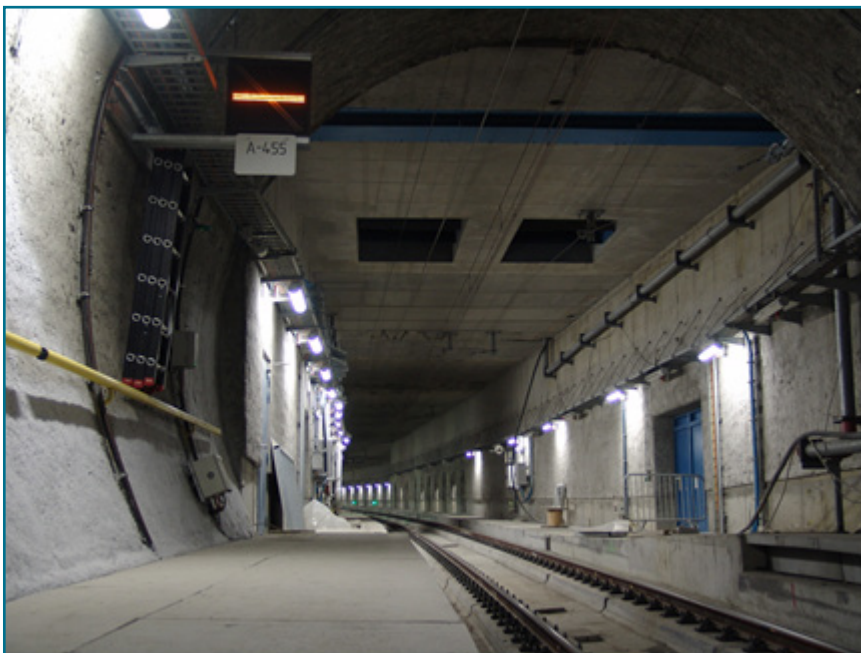
### **Signal répétiteur A455**

Le signal répétiteur A455 se trouve dans le tunnel, à 250 m en amont du signal A455.  
La visibilité du signal répétiteur est bonne.

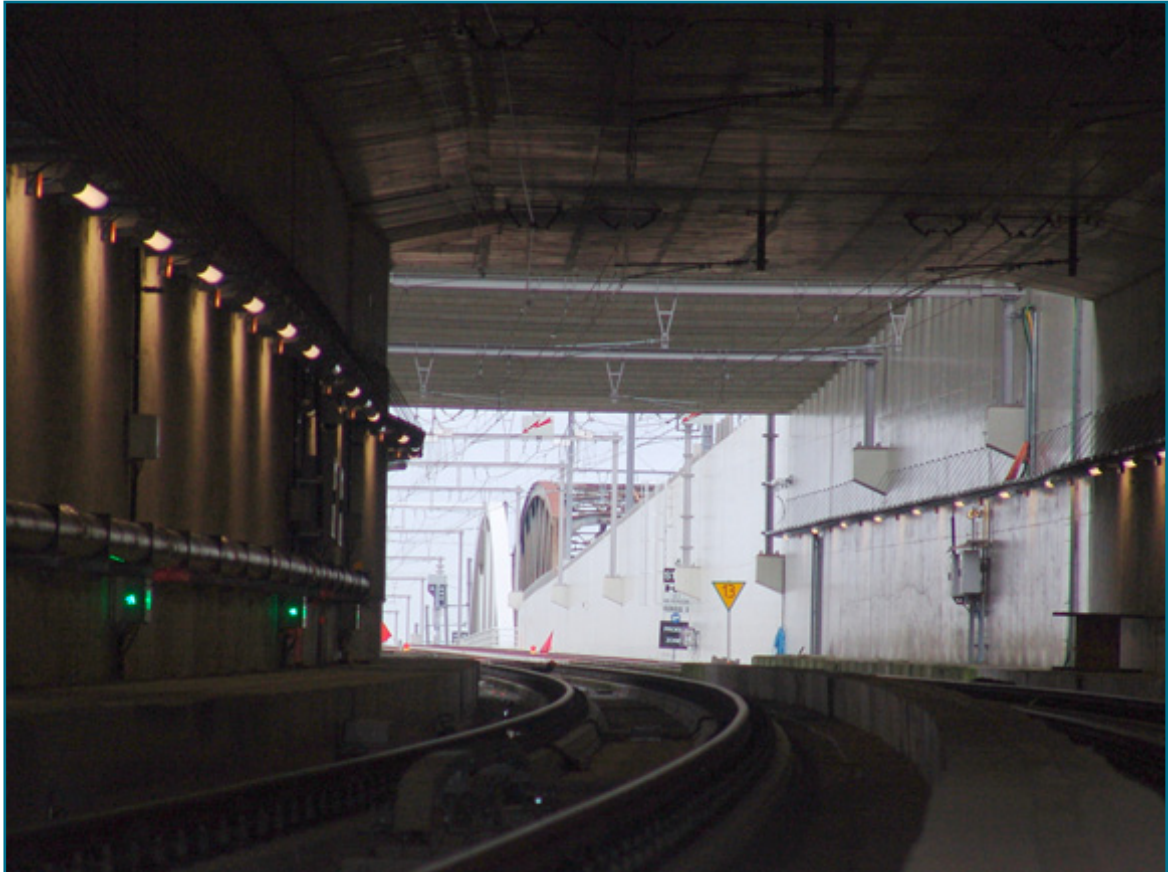
### **Sortie du tunnel**

La sortie du tunnel et l'éclairage dans le tunnel ont été conçus de manière à passer progressivement de l'obscurité à la lumière.

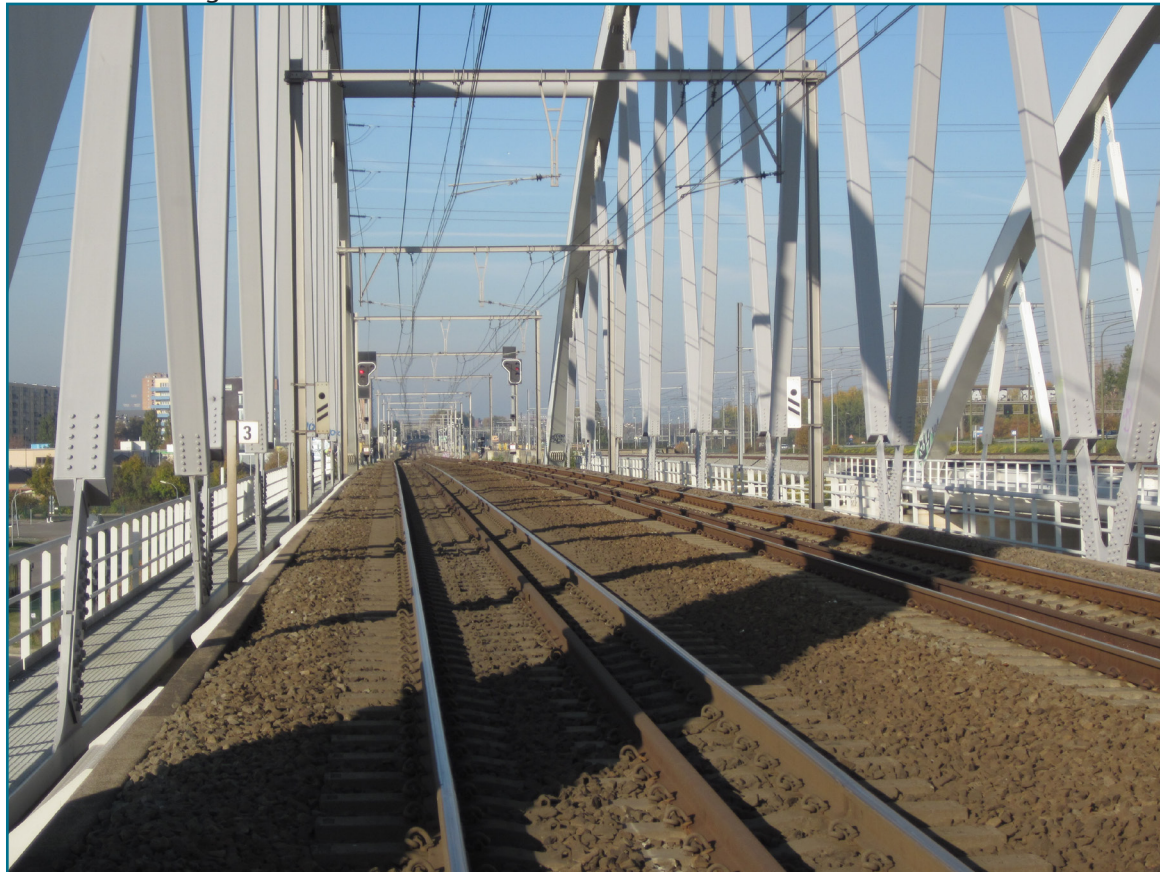
Le signal G-R.12 se trouve à 885 m en aval du signal A455 et à 100 m en aval de la fin du pont sur le Canal Albert.

La visibilité du signal G-R.12 est bonne.

Venant d'Anvers, la voie monte jusqu'à ce pont. Après le pont, la voie descend en direction des Pays-Bas. Le signal G-R.12 est orienté vers le sud et est surélevé afin de ne pas être caché par "le sommet du pont".

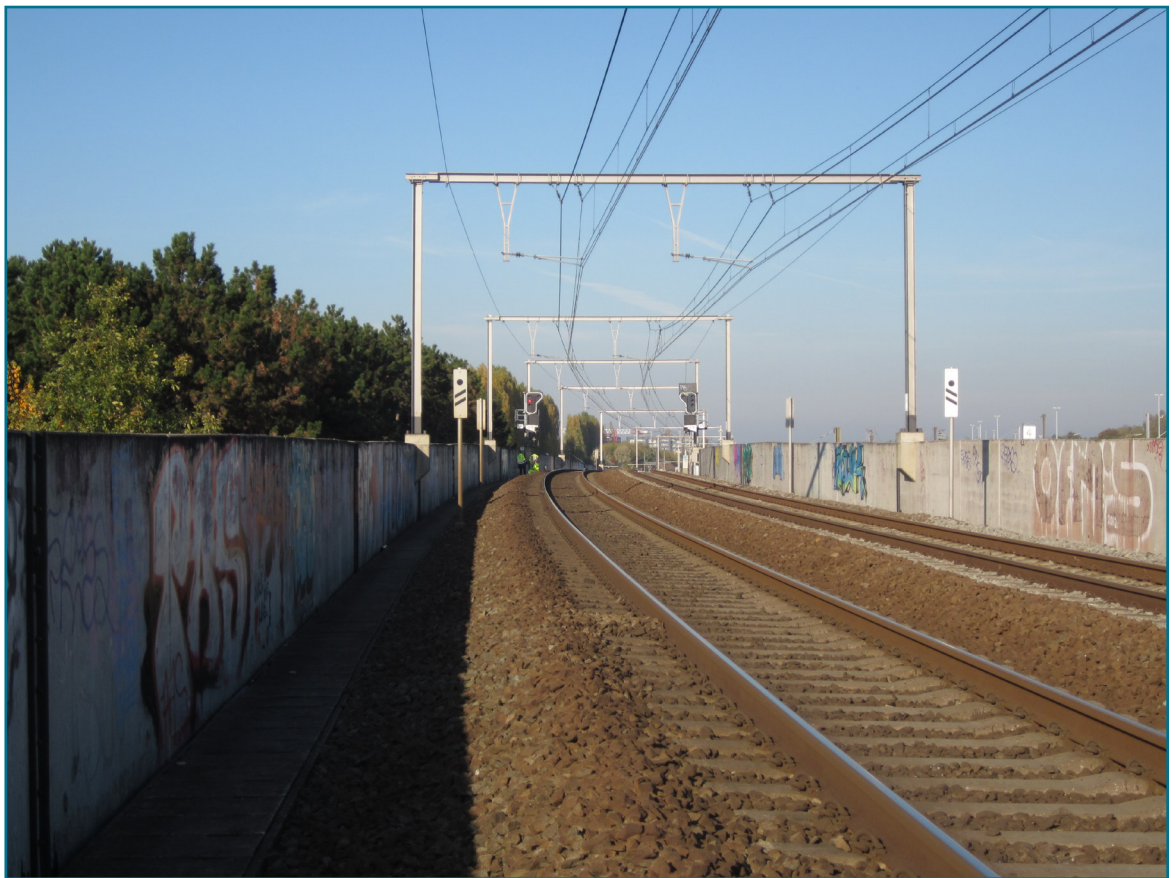
Le signal J-R.12 se trouve à 1074 m en aval du signal G-R.12, du côté extérieur d'un virage.

La visibilité du signal J-R.12 est bonne.
