# Rapport d'Enquête de Sécurité

## Implosion d'un tube à fumée du côté pot à fumée d'une locomotive vapeur sur une ligne touristique survenue à Maldegem le 30 avril 2016

64 250

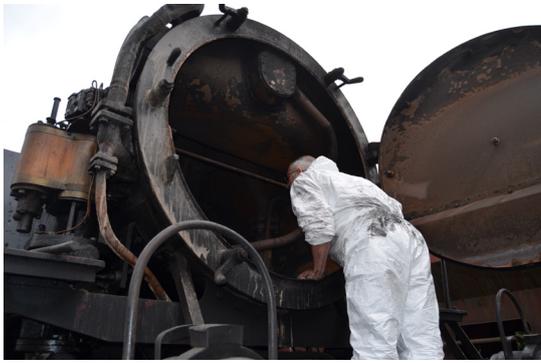
1

La BR64 a été transférée dans les ateliers de Treignes afin de démonter la surchauffe. Elle a été également entièrement nettoyée à haute pression pour permettre une meilleure visibilité lors du démontage du tube à proprement parler.

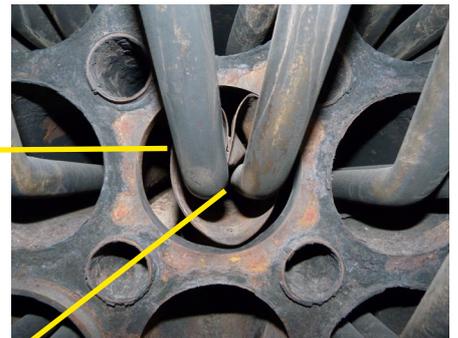
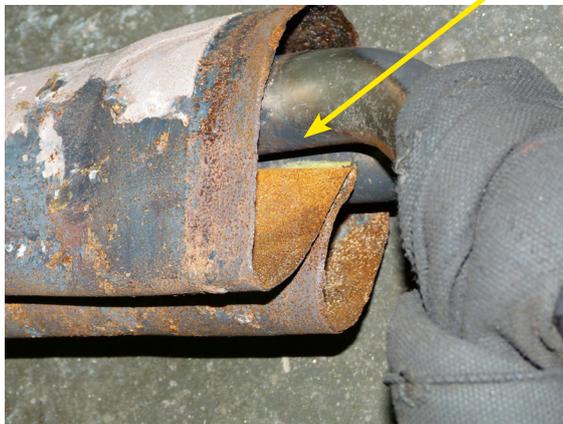
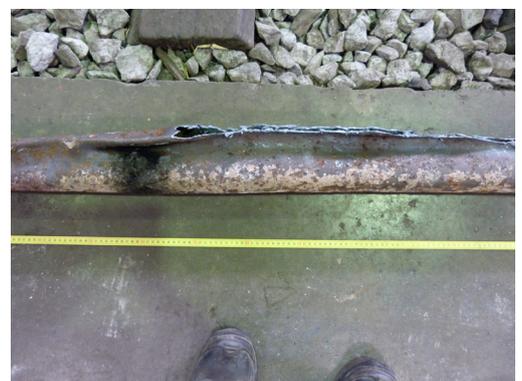
L'implosion du tube est probablement due à l'affaiblissement de la partie sertie dans la tôle tubulaire lors du mandrinage en conjonction avec la corrosion du tube.

Lors du démontage, il a été constaté qu'un des tubes à fumée avait *implosé*, s'écrasant sur lui-même (photos 4, 5 et 6). En conséquence, la jonction, par sertissage, entre le tube à fumée et la paroi n'était plus étanche à la vapeur d'eau et une importante partie de la vapeur d'eau sous pression s'est retrouvée dans le foyer et s'est retrouvée, via la porte du foyer, dans le poste de conduite.

La locomotive BR64 va subir un remplacement complet de ses tubes, ainsi qu'une épreuve hydraulique par un organisme agréé.

Le remplacement des tubes (petits et gros diamètres) sera consigné sur un plan représentant la tôle tubulaire.

Les tubes de gros diamètres seront systématiquement remplacés tous les 20 ans.

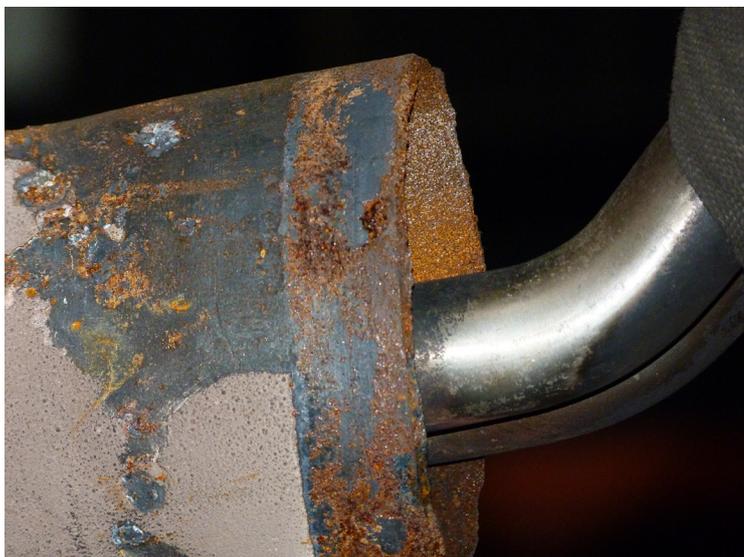
Photo après démontage

- à l'assemblage de la plaque tubulaire avec la virole, une dizaine de rivets sont corrodés et ont été soudés à l'arc électrique;
- des dépôts de carbonate de 0.5 à 1.5 mm sont visibles sur les tubes vu à distance;
- une érosion-corrosion des tirants de ciel existe et est à surveiller;
- le nettoyage des tubes et la plaque tubulaire n'est pas satisfaisant.
