## Rapport d'Enquête de Sécurité

Incident de signalisation ayant présenté un aspect  
moins restrictif qu'attendu  
Comblain-la-Tour - 6 septembre 2018

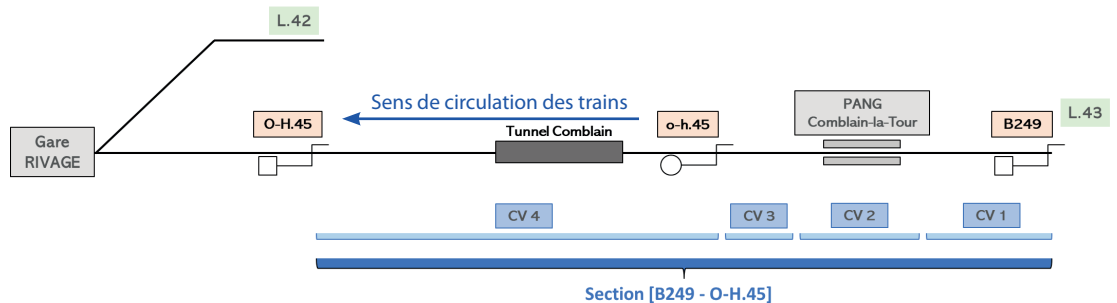
L'incident s'est déroulé dans la section entre le grand signal d'arrêt non desservi B249 et le grand signal d'arrêt desservi O-H.45 situé à l'entrée de la gare de Rivage sur la ligne 43. Le poste de signalisation de Liège TGV (block 45) gère la zone où s'est déroulé l'incident.

Le signal B249 est un signal automatique : il n'est pas commandé par un opérateur d'un poste de signalisation mais par le système de détection des trains constitué de circuits de voie.

La section entre les signaux B249 et O-H.45 est couverte par 4 circuits de voie.
