## Rapport d'Enquête de Sécurité

### Face à face entre deux trains de la SNCB survenu à Schaarbeek le 10 octobre 2014

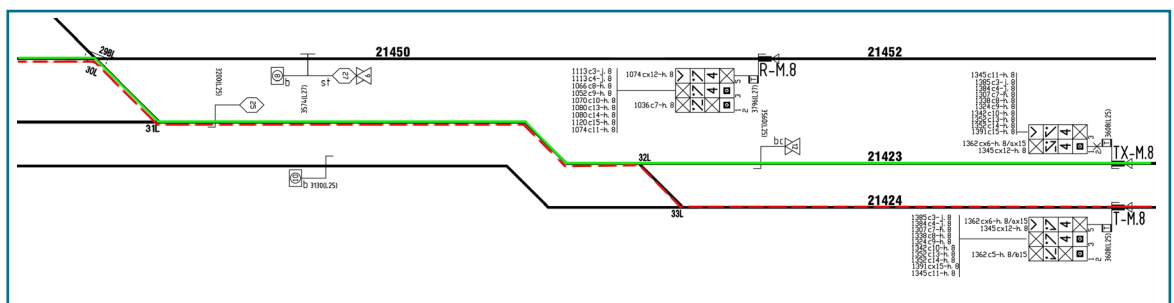
Malgré le freinage d'urgence automatique, le train E3340 dépasse le signal fermé T-M.8 et l'aiguillage 33L.

Illustration : plan schématique de signalisation avec les trajets prévus pour les trains E3340 et E4519
