# SAMENVATTING

## Veiligheidsonderzoeksverslag Seinincident met een minder beperkend seinbeeld dan verwacht Comblain-la-Tour - 6 september 2018

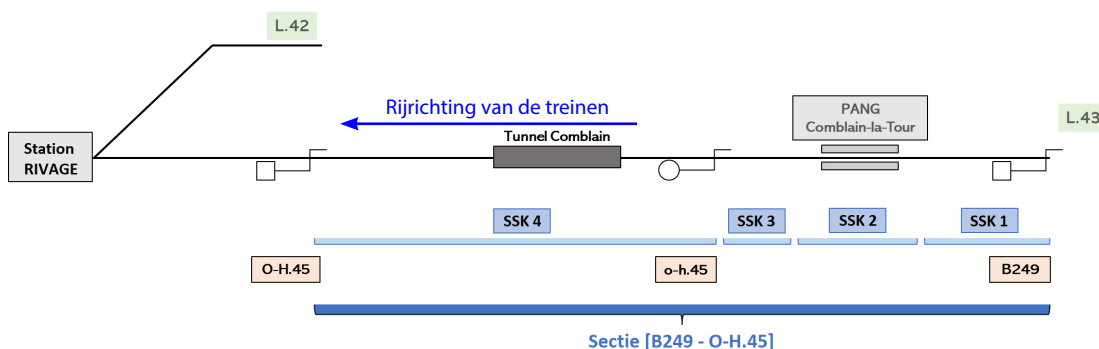
Het incident deed zich voor in de sectie tussen het groot onbediend stopsein B249 en het grote bediende stopsein O-H.45 gelegen bij de inrit van het station Rivage op lijn 43. Het seinhuis van Liège TGV (blok 45) beheert het gebied waar het incident plaatsvond.

Uit het onderzoek blijkt dat het sein op de dag van het incident, bij de doorrit van de reizigerstrein aan de voet van sein B249, een groen seinbeeld vertoonde, terwijl de goederentrein de laatste spoorstroomkring van de sectie bezette.

Op de dag van het incident heeft de bezetting van de laatste spoorstroomkring niet geleid tot de sluiting van sein B249.
