Verslag van het Veiligheidsonderzoek
Ontsnapping van 2 lege motorstellen gevolgd
door een zijdelingse aanrijding van een technische trein
tussen de stations van Brussel-Noord en Schaarbeek
24 april 2018

Ontsnapping en op hol slaan van twee motorstellen MS08 "Desiro" zonder reizigers aan boord, gevolgd door een zijdelingse aanrijding van een lege trein.

Station Brussel-Noord, in de bundel kant Schaarbeek.

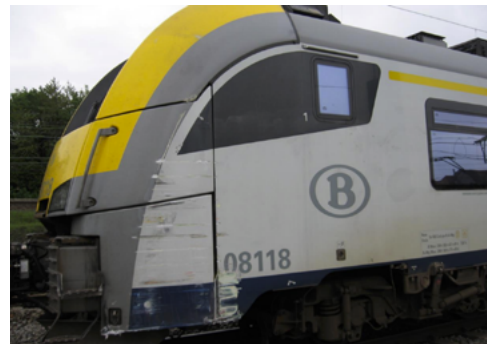
Er werd lichte schade veroorzaakt aan het op hol geslagen rollend materieel, net als aan de technische trein die zijdelings werd aangereden.

Foto van de lichte schade aan het op hol geslagen MS08118.

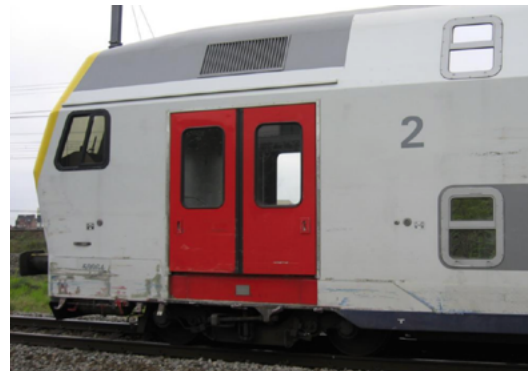
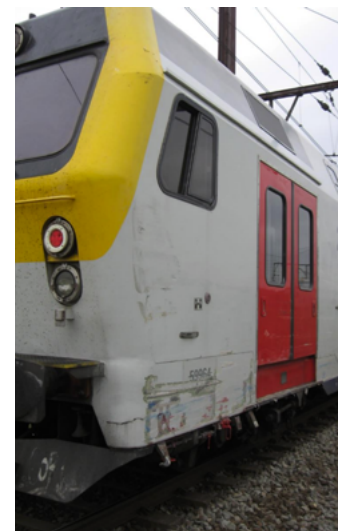
Foto's van de lichte schade aan trein E17907.

Tijdens zijn rit wordt trein E17907 zijdelings lichtjes aangereden door de op hol geslagen stellen, zonder ernstige gevolgen (lichte schade aan het rollend materieel).

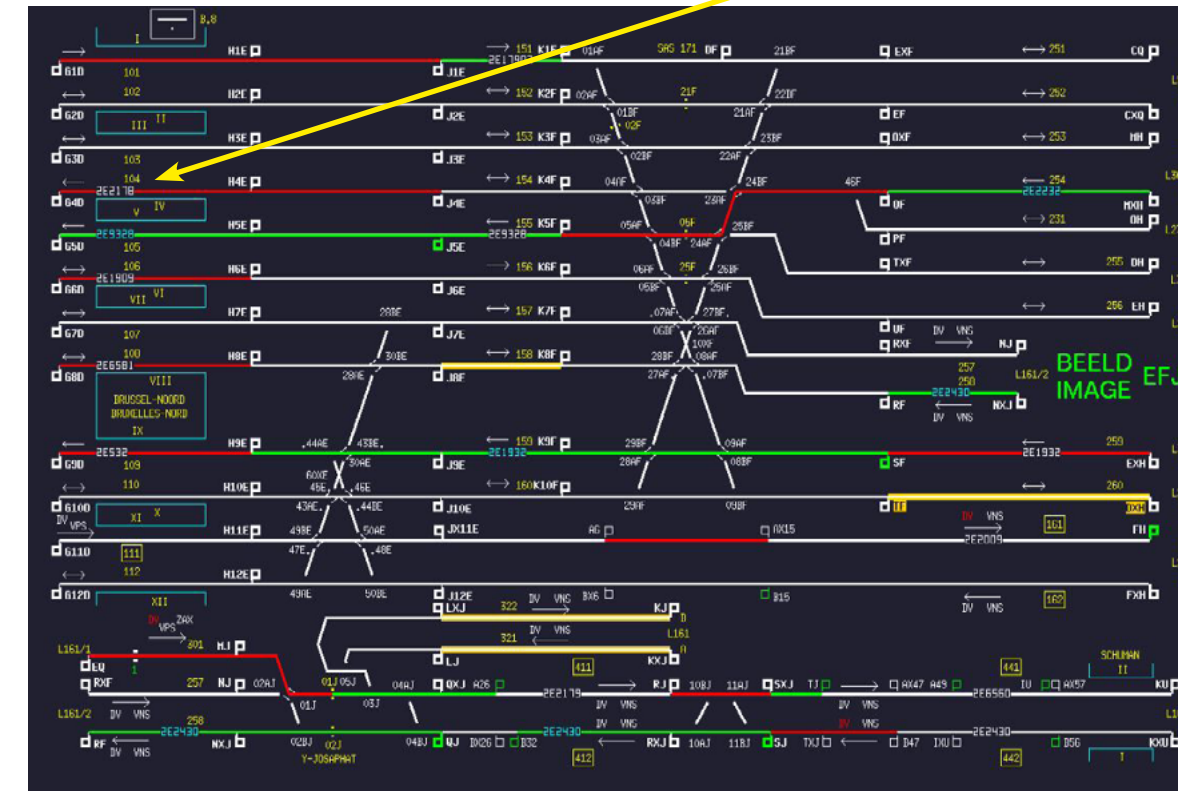
Juist voor de ont koppelingsprocedure is het EBP-beeld als volgt: trein E2178 bevindt zich op spoor IV.

EBP-beeld: op spoor IV, trein E2178 voor het ont koppelingsmaneuver.

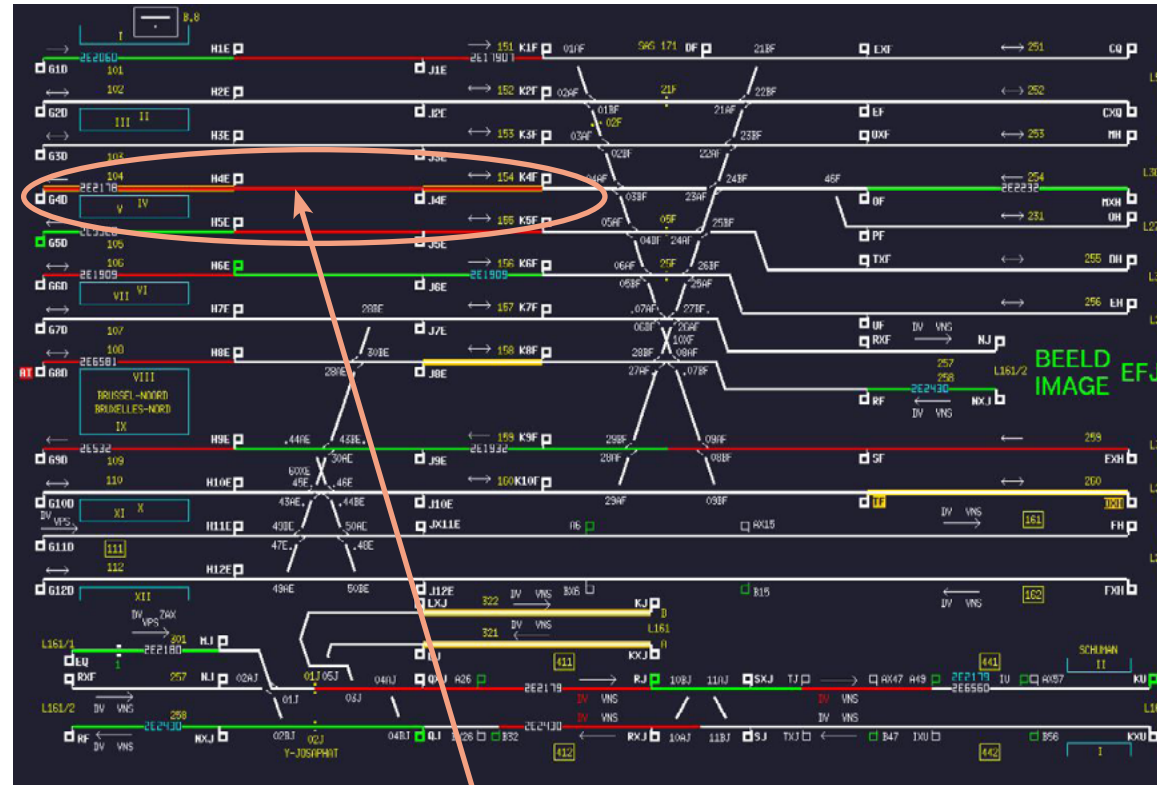
De ontsnapte treinstellen worden gedetecteerd door de detectietoestellen in het spoor. Bij gebrek aan een ingeklonken reisweg, leidt dit tot een DOBMI¹⁰ op de EBP-schermen van het seinhuis van Brussel-Noord: het EBP-systeem activeert automatisch de beschermingen op spoor IV.

EBP-beeld: de stellen ontsnappen en beginnen het baanvak tussen sein J4E en sein K4F te bezetten.

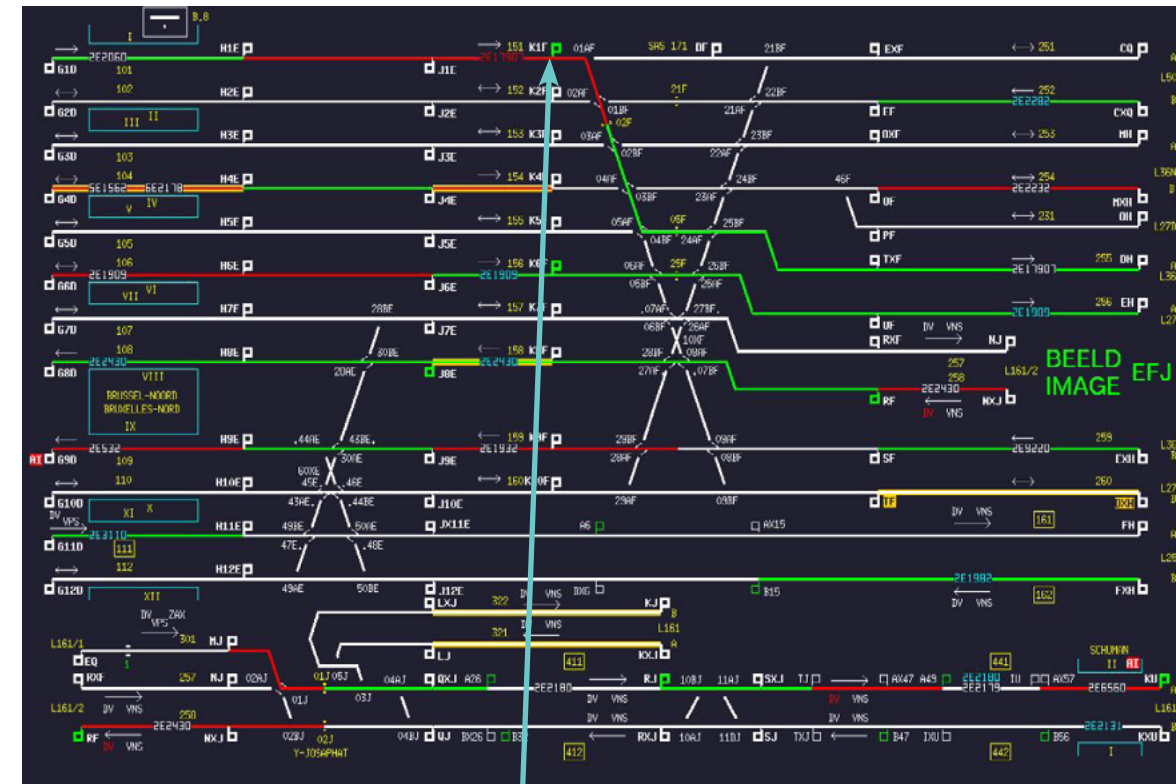
EBP-beeld: op het ogenblik dat de stellen ontsnappen, start het sein K1F op doorrit voor trein E17907 en de trein rijdt in de richting van Schaarbeek (spoor 255).

Trein E17907, een lege NMBS-trein, stond stil in het station van Brussel-Noord aan de voet van een gesloten sein wanneer hij het GSM-R-alarm uitgestuurd door Traffic Control ontvangt. Net na ontvangst van het alarm gaat het sein voor trein E17907 open (Dubbel geel + bijkomend paneel met 4).

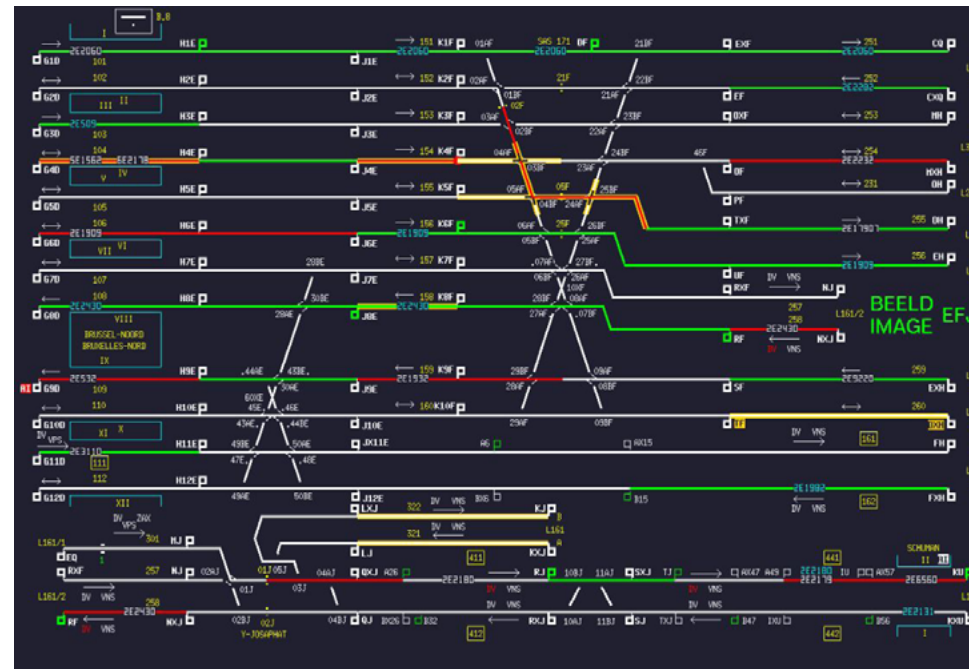
Wissel 03BF werd tijdens het op hol slaan opengereden.

EBP-beeld: de beschermingen worden toegepast op de wissels 04AF/03BF en 05AF/04BF.

De zijdelingse aanrijding tussen de 2 treinen gebeurt bij de wissels 04AF/03BF en 05AF/04BF. Het openrijden van wissel 03BF door de ontsnapte treinstellen veroorzaakt een controleverlies van de wissel.

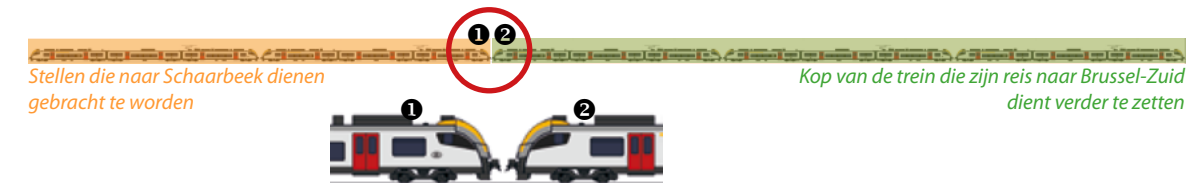
Terwijl de treinbestuurder de ont koppeling vanuit de bestuurderscabine 2 opstart, ontsnappen de stellen die naar Schaarbeek moeten worden gebracht en deze slaan op hol in de bundel van Brussel-Noord in de richting van Schaarbeek.

Het feit dat er op deze motorstellen geen parkeerrem is ingeschakeld, is dit de rechtstreekse oorzaak voor de ontsnapping van de twee motorstellen.

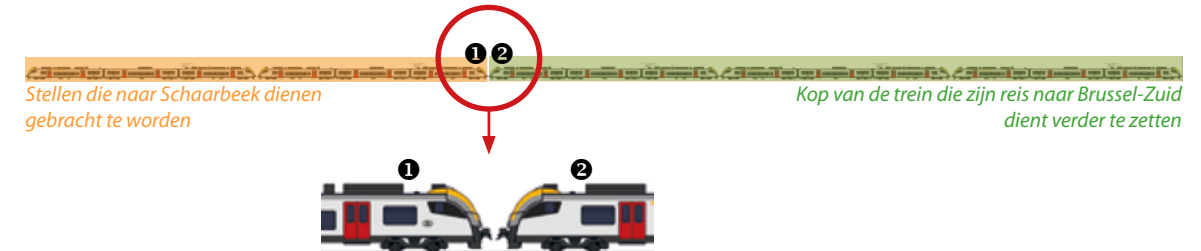
Hij merkt evenmin op dat de indicatoren voor de parkeerrem op de zijkant van het motorstel op groen staan: de parkeerremmen zijn niet geactiveerd.

De bestuurder begeeft zich vervolgens naar de laatste deur van het laatste motorstel (2) van de trein die de sleping deed en hij stapt de bestuurderspost binnen.

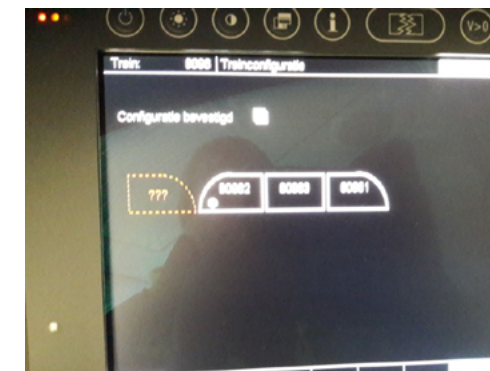
Afbeelding uit een reconstructie.

Het gebrek aan elektrische voeding op de twee stellen 08118 en 08564 leidde tot de uitschakeling van het ETCS-systeem waar het antiwegrolsysteem van afhangt.
