Sicherheitsuntersuchungsbericht

Loslösen von 2 leeren Triebwagen
gefolgt von einer Flankenfahrt eines technischen Zuges
zwischen den Bahnhöfen Brüssel-Nord und Schaerbeek
24. April 2018

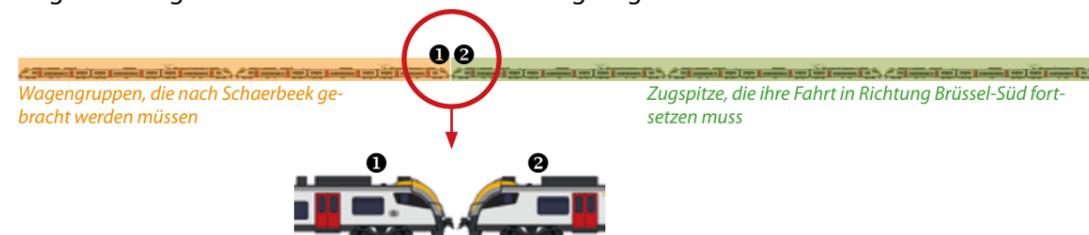
Um die Entkoppelung durchzuführen versucht der nach Brüssel-Nord geschickte Triebfahrzeugführer in den ersten der abgeschleppten Triebwagen zu gelangen (❶): Er drückt auf den Türknopf, aber aufgrund der fehlenden Stromversorgung dieser Wagengruppen öffnen sich die Türen nicht.

Er bemerkt weiterhin nicht, dass die seitlich am Triebwagen gelegenen Anzeigen der Parkbremse grün anzeigen: Die Parkbremsen sind nicht angezogen.

Der Triebfahrzeugführer begibt sich also in Richtung der letzten Tür des letzten Triebwagens (❷) des abschleppenden Zuges und betritt den Führerstand.

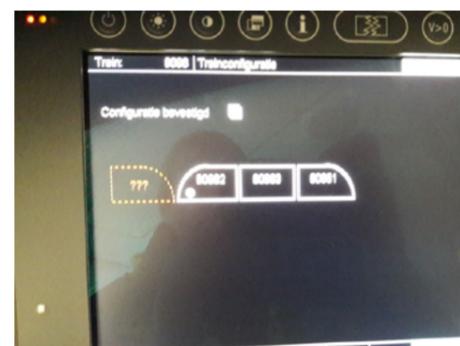
Abbildung gemäß Rekonstruktion.

- Das Weiße stellt den Triebwagen dar, in dem sich der Triebfahrzeugführer befindet (❷ im folgenden Schema);
- Die punktierten Linien zeigen an, dass ein oder mehrere Triebwagen im „Fahrzeug“-Modus gekuppelt sind.

Diese charakteristische Anzeige hat nicht ausreichend die Aufmerksamkeit des Triebfahrzeugführers auf die Tatsache gezogen, dass sich die 2 abgeschleppten Wagengruppen im „Fahrzeug“-Modus befinden.

Auf dem Steuerpult leuchtet eine Kontrollleuchte der Parkbremsen auf; da jedoch keine Stromversorgung zwischen den abschleppenden Wagengruppen und den abzuschleppenden Wagengruppen besteht, gibt diese Leuchte lediglich den Zustand der Parkbremsen der 3 abschleppenden Wagengruppen an (❷ auf dem Schema und in weiß dargestellt auf dem Technik- und Diagnosedisplay (TDD)).

Dieses letzte Element ließen den Triebfahrzeugführer jedoch nicht feststellen, dass die nach Schaerbeek zu führenden Wagengruppen ungebremst sind.
