## **RAPPORT D'ENQUÊTE FERROVIAIRE R12T0038**

### **DÉRAILLEMENT EN VOIE PRINCIPALE DU TRAIN DE VOYAGEURS NUMÉRO 92 EXPLOITÉ PAR VIA RAIL CANADA INC. AU POINT MILLIAIRE 33,23 DE LA SUBDIVISION D'OAKVILLE DU CANADIEN NATIONAL À ALDERSHOT (ONTARIO) LE 26 FÉVRIER 2012**

### Rapport numéro R12T0038

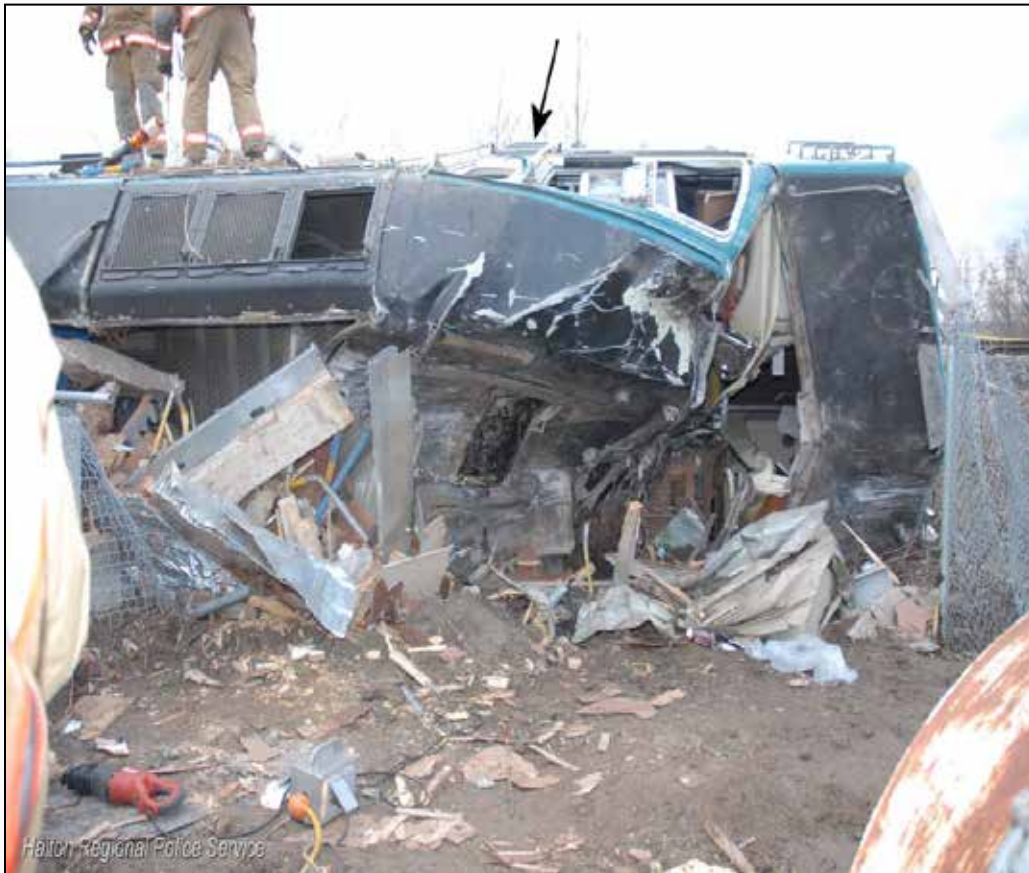
La locomotive et les 5 voitures à voyageurs ont déraillé. Dans les environs du lieu de l'accident, les voies sont situées à un niveau légèrement plus élevé que le terrain adjacent. Au cours de l'accident, la locomotive VIA 6444 et la 1<sup>re</sup> voiture (VIA 3454) ont glissé en bas du talus, puis se sont renversées et immobilisées sur le côté. Le train et sa conduite de freins à air sont demeurés raccordés et intacts. Le bogie avant de la locomotive s'est trouvé sur le côté du talus, partiellement relié à la locomotive par des câbles. La zone de la cabine de la locomotive, juste au-dessus du nez avant, a percuté les fondations d'un bâtiment adjacent à la voie. Les fondations du bâtiment ont été lourdement endommagées et le toit de la cabine s'est complètement effondré, ce qui a causé des dommages importants à l'intérieur de la cabine (voir la photo 1).

**Photo 1.** Locomotive VIA 6444 sur le côté et toit effondré de la cabine. Porte du côté du mécanicien responsable sur le dessus (source : police régionale d'Halton).

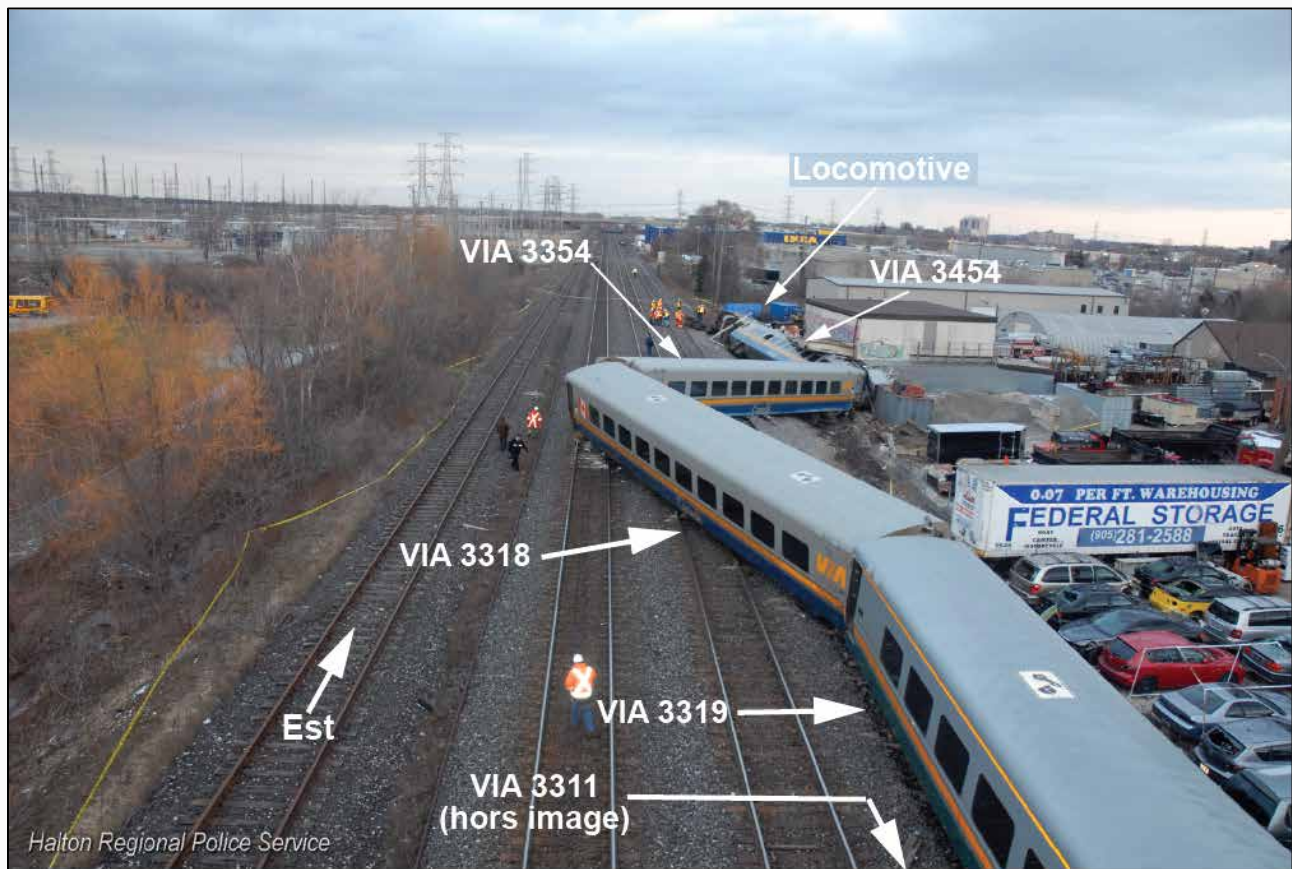
La majorité des voyageurs prenaient place dans les deux premières voitures à voyageurs, qui ont été lourdement endommagées. Les 2<sup>e</sup> (VIA 3354) et 3<sup>e</sup> (VIA 3318) voitures se sont mises en portefeuille. La partie avant de la 2<sup>e</sup> voiture a glissé en bas du talus. Les 2<sup>e</sup> et 3<sup>e</sup> voitures se sont immobilisées en obstruant la voie 2. Les 4<sup>e</sup> (VIA 3319) et 5<sup>e</sup> (VIA 3311) voitures sont demeurées debout sur l'emprise, juste au sud de la voie 3 et n'ont subi que de légers dommages d'impact (voir la photo 2).

**Photo 2.** Lieu de l'accident en direction est (source : police régionale d'Halton)

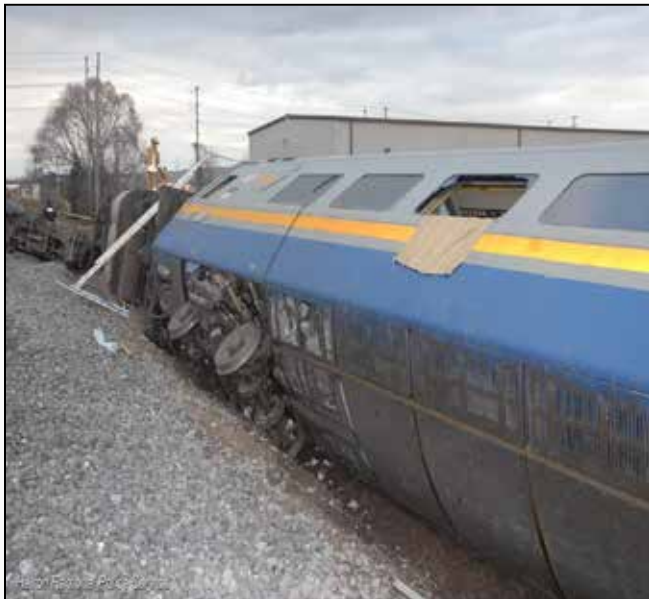
**Photo 3.** Fenêtre d'issue de secours utilisée sur la voiture VIA 3454 (source : police régionale d'Halton)

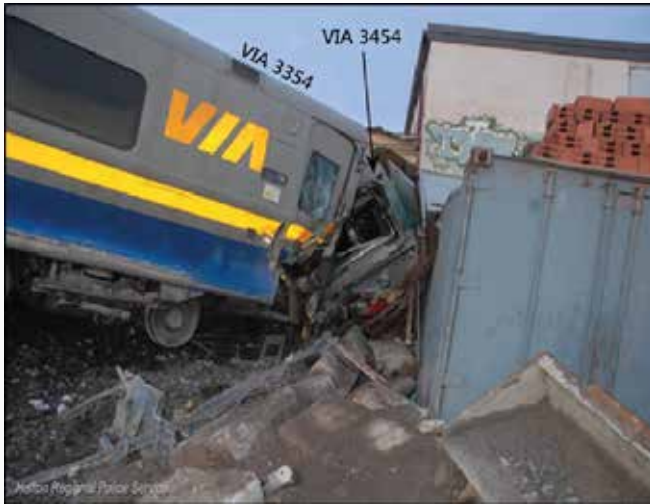
**Photo 4.** La porte arrière de la 1<sup>re</sup> voiture a été découpée pour créer une ouverture tandis que les 2 portes latérales de la 2<sup>e</sup> voiture (VIA 3354) étaient bloquées (source : police régionale d'Halton)

Bien que la porte à l'extrémité ouest de la 1<sup>re</sup> voiture était partiellement ouverte, elle s'est déformée au moment de l'accident et n'a pu s'ouvrir complètement (voir la photo 4). Par la suite, on l'a découpée pour aider à l'évacuation. D'autres échelles ont été mises à la disposition des intervenants d'urgence pour qu'ils puissent avoir accès à la voiture et en évacuer les voyageurs. Pour de nombreux voyageurs et intervenants d'urgence, il a été difficile de se frayer un chemin jusqu'aux sorties disponibles par-dessus les sièges de la voiture renversée.

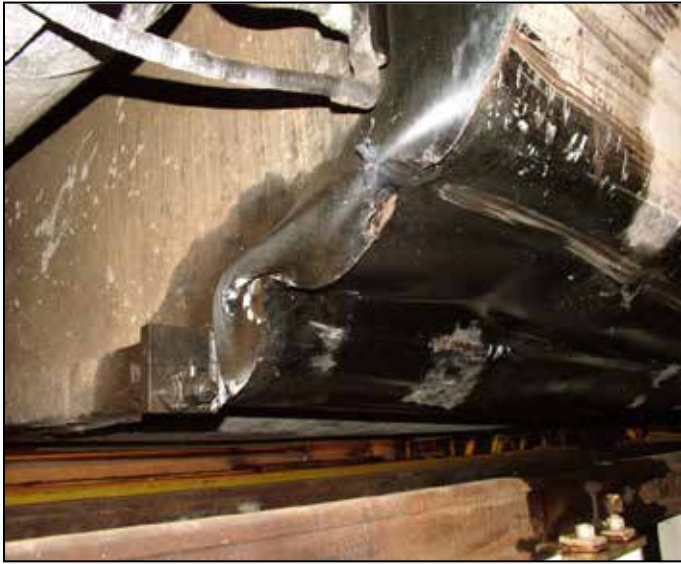
**Photo 5.** Réservoir de carburant bosselé de la locomotive VIA 6444 (source : BST)

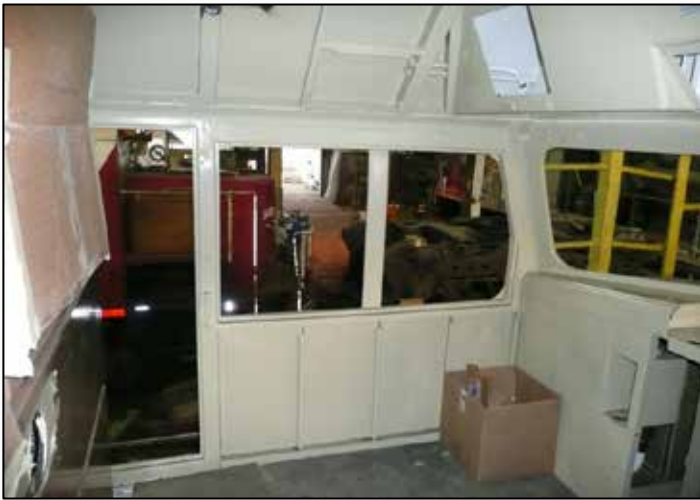
Le nez avant de la locomotive F40PH-2D de GM comporte 2 robustes montants anticollision qui la protègent en cas de collision frontale. Par comparaison, la charpente du toit et les parois de la cabine étaient faites de diverses configurations d'acier de faible épaisseur (voir la photo 9). L'ossature du toit était constituée d'un certain nombre de profilés en U formant, après leur fabrication, un tube carré de 2 pouces 1/2 (voir la photo 10). L'épaisseur de la paroi du tube était de 0,120 pouce (juste au-dessous de 1/8 de pouce), tandis que l'épaisseur du revêtement du toit était de 0,135 pouce (juste au-dessus de 1/8 de pouce). Il n'y avait aucune charpente importante de montants de coin ni renfort de toit.

**Photo 9.** Charpente à découvert de l'intérieur de la cabine côté du chef de train (source : BST)

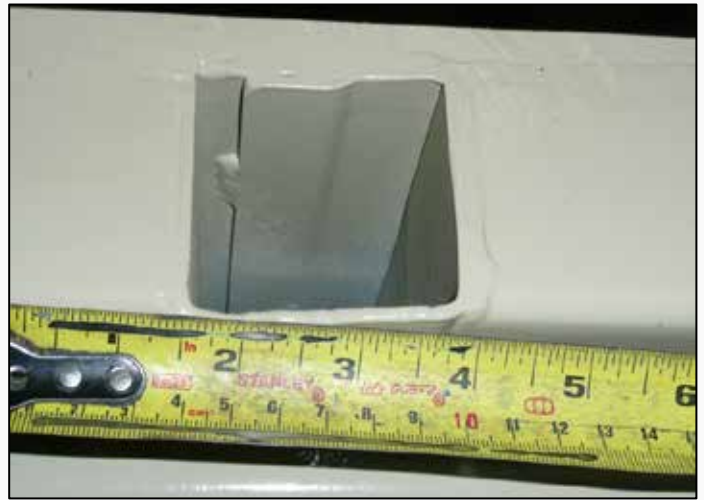
**Photo 10.** Tubulure utilisée pour l'ossature du toit.  
Revêtement du toit dans le haut de la photo (source : BST).

La remise à neuf n'a donné lieu à aucune amélioration de la charpente dans la zone de la cabine pour assurer la protection en cas de renversement ou d'impact. Cette remise à neuf ne concernait pas les exigences relatives à la charpente énoncées dans la partie II du *Règlement de sécurité des locomotives* et n'y était pas tenue. Après la remise à neuf, la durée de vie utile de ces locomotives peut atteindre 40 ans ou davantage si une autre remise à neuf est effectuée plus tard. De tels programmes de remise à neuf sont communs dans l'industrie ferroviaire.

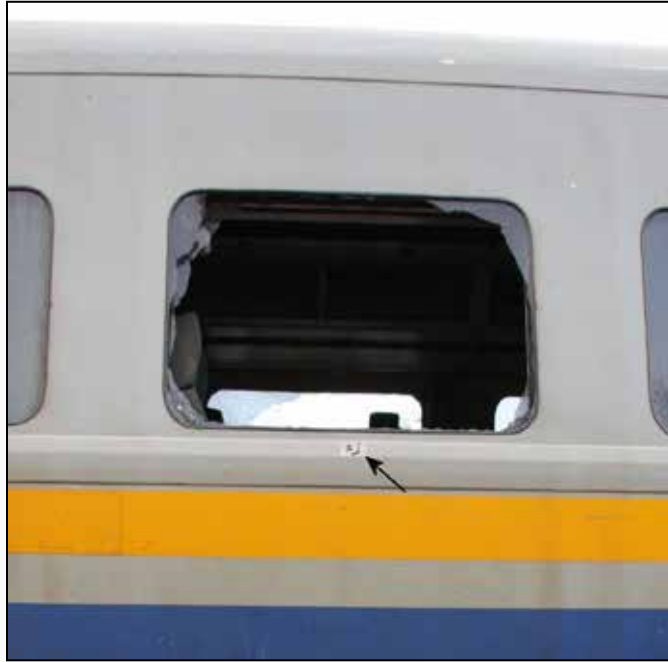
Étant donné que la première voiture gisait sur son côté, la seule fenêtre de sortie de secours utilisée pour l'évacuation se trouvait dans le haut, à quelque 10 pieds de hauteur, ce qui en rendait difficile l'accès depuis l'intérieur de l'habitacle. Les panneaux utilisés pour repérer les fenêtres de sortie de secours étaient relativement petits, discrets et, la voiture étant couchée sur son côté, non visibles depuis le sol (voir la photo 11).

**Photo 11.** Marquage extérieur sur une fenêtre de sortie de secours (source : TSB)
