# Havarikommisjonen

S-tog kollideret ved Lyngby  
14. februar 2005

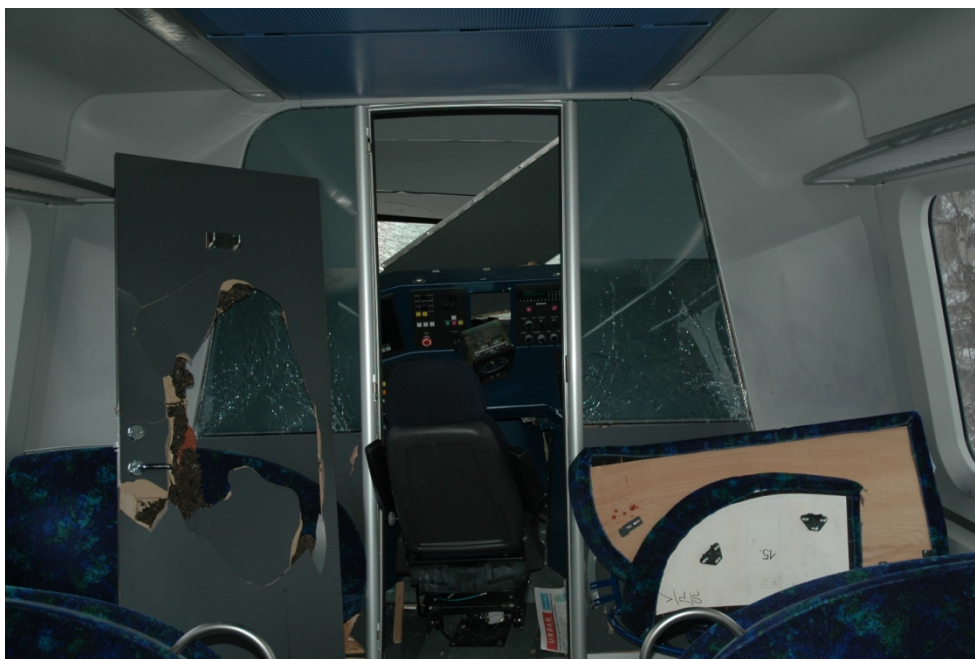
Bagenden af tog 41236 (vogn 8169) fik bl.a. knust førerrummet. Forenden af tog 60237 (vogn 9146) fik ligeledes knust førerrummet, og lokomotivføreren i dette tog blev med førerstolen presset igennem døren i førerrummets bagvæg og delvist ind i passagerafdelingen.

**Passagerafdeling og førerrum forrest i tog 60237 - efter kollisionen**

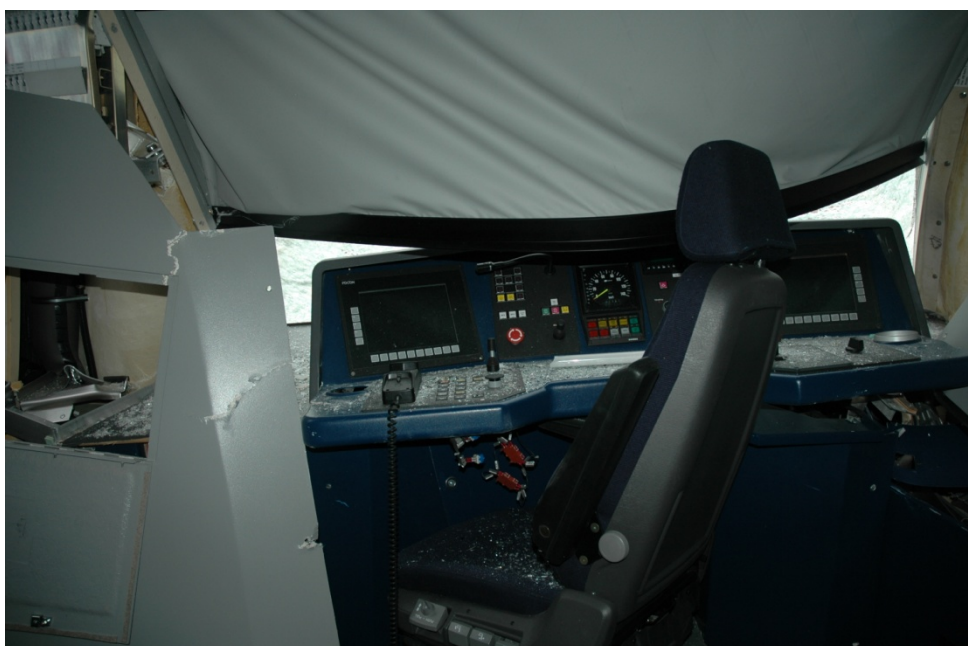
Vognene 9146 hhv. 8169 fik begge førerrummet knust, rammerne bøjet, mange skader på sæder, indvendige døre mv. Begge vogne skal opbygges på ny.

**Bageste førerrum i tog 41236 (SA 8169), efter kollisionen**

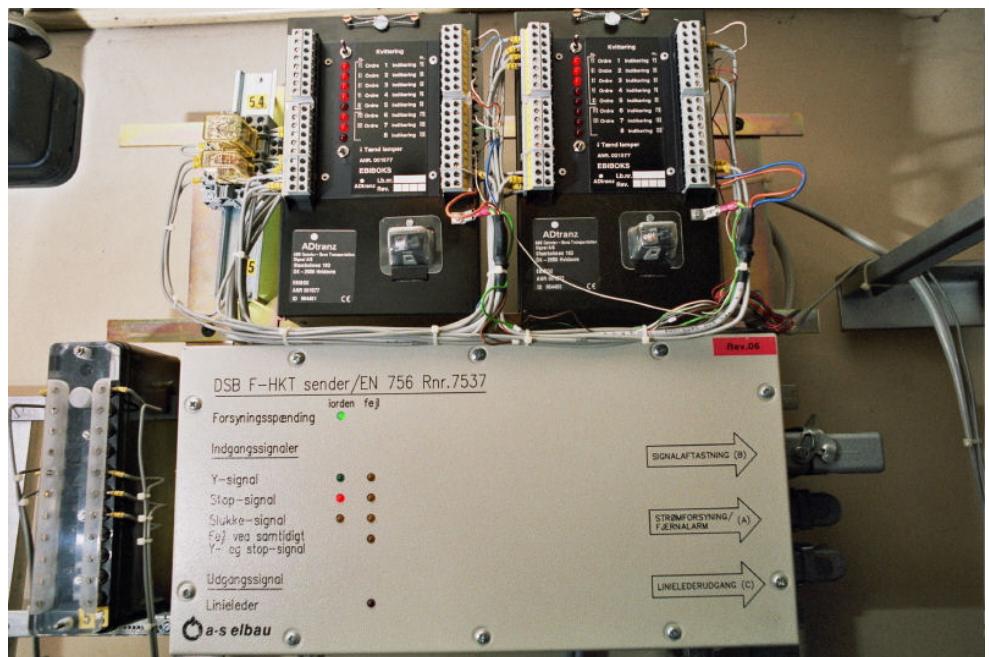
**F-HKT sender i relæhytte ved AM 5450**

Forsyningsspændingen til F-HKT var i orden ifølge lysdiodevisning på senderen.

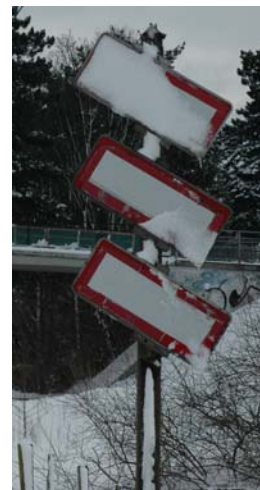
Afstandsmærket 400 m foran AM 5450 var, som det fremgår af billedet optaget ca. 1 time efter ulykken og efter at snefaldet var ophørt, tilsnæet og var desuden placeret umiddelbart (10-11 m) bag en køreledningsmast af gittertypen, der også under normale vejrforhold vanskeliggjorde iagttagelsen.

Det fremgår af SODB anlægsbestemmelserne afsnit 5.13.2, at mærket kan flyttes op til 60 m længere væk fra det tilhørende signal for at opnå fornøden synlighed.

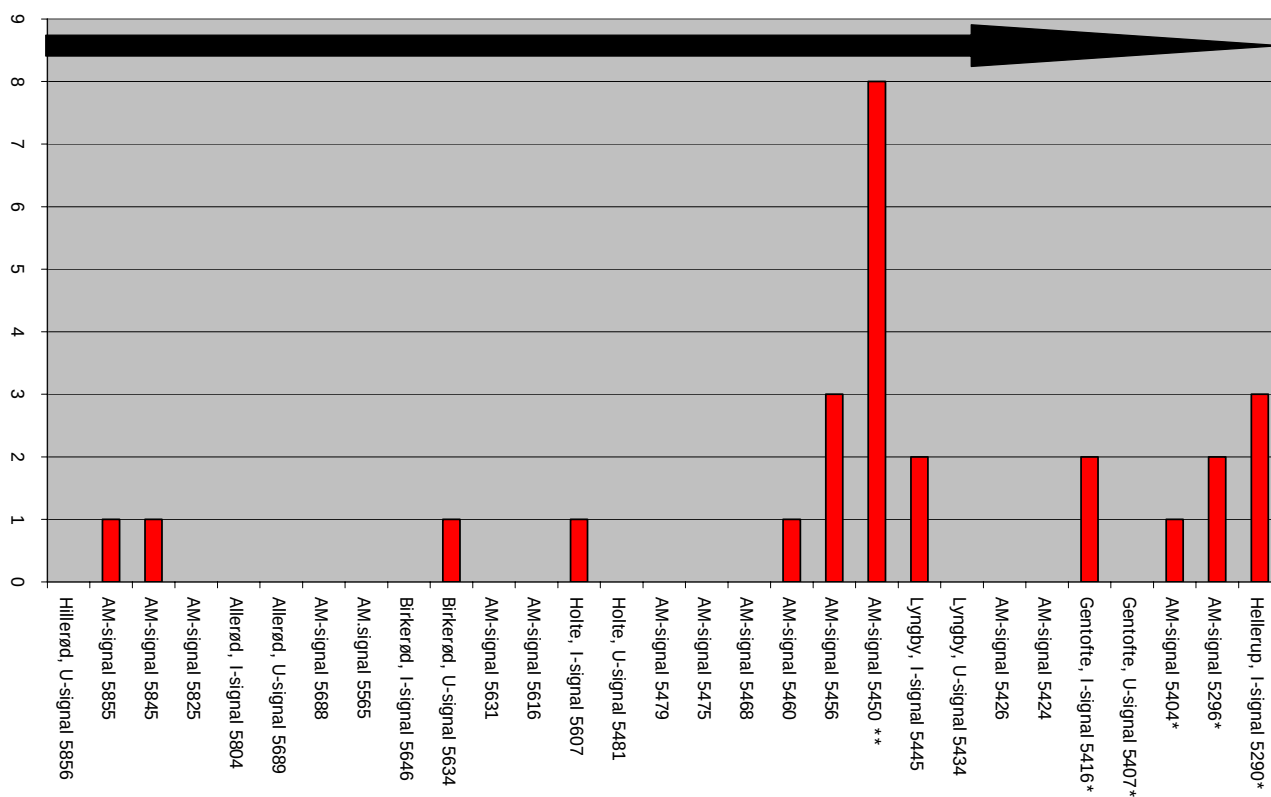
Banedanmark har for perioden 01.01.1996 til 14.02.2005 registreret 8 signalforbikørsler ved AM 5450. For U-, AM- og I-signaler Hillerød-Hellerup fordeler de af Banedanmark registrerede 26 signalforbikørsler sig, således (grafik: Banedanmark):

AM 5450 falder i øjnene.

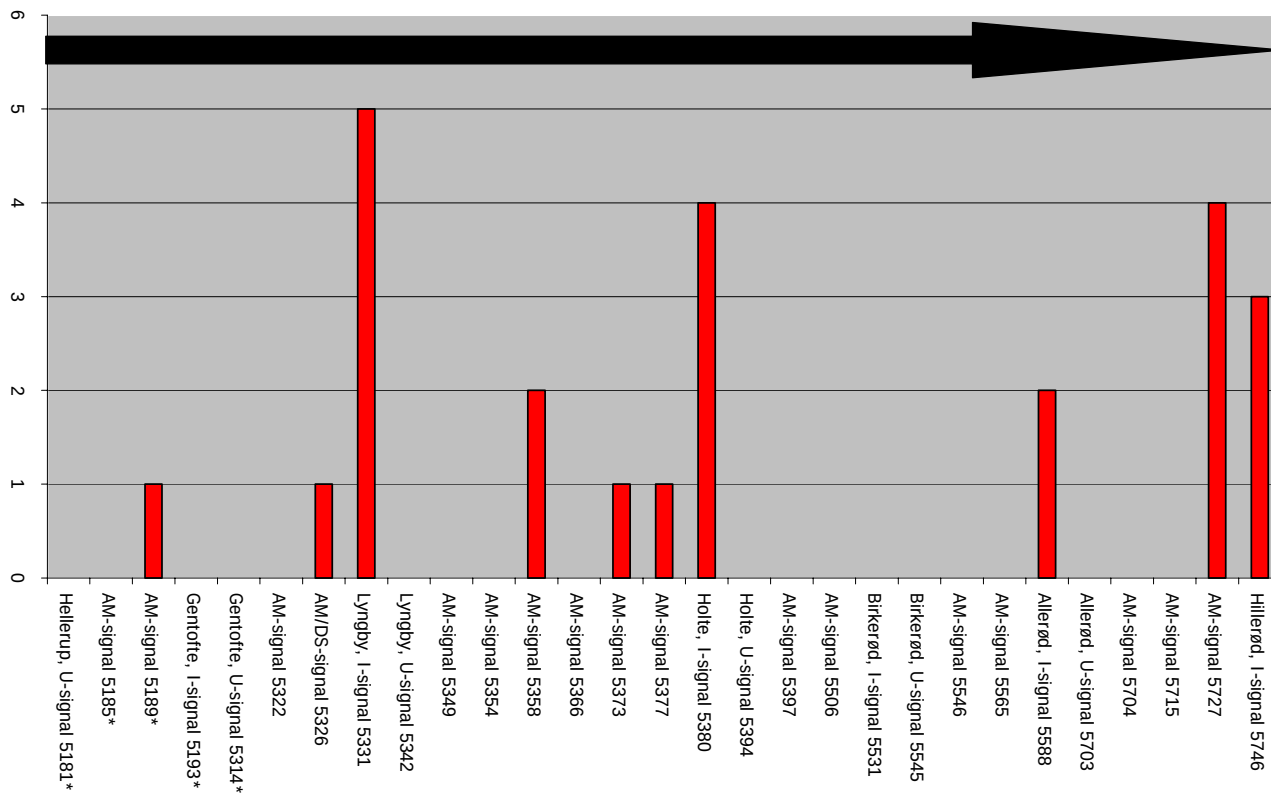
For den modsatte køreretning (Hellerup-Hillerød) er fordelingen af i alt 24 signalforbikørsler:

Lyngbys I-signal fra syd, Holtes I-signal fra syd og AM 5727 før Hillerød, falder i øjnene.
