## Redegørelse

### Godstog kollideret på Padborg station

| HCLJ610-2013-13 | Ulykke | Kollision | Togkørsel |
| Dato: | 30.11.2013 | Tidspunkt: | 19:42 |

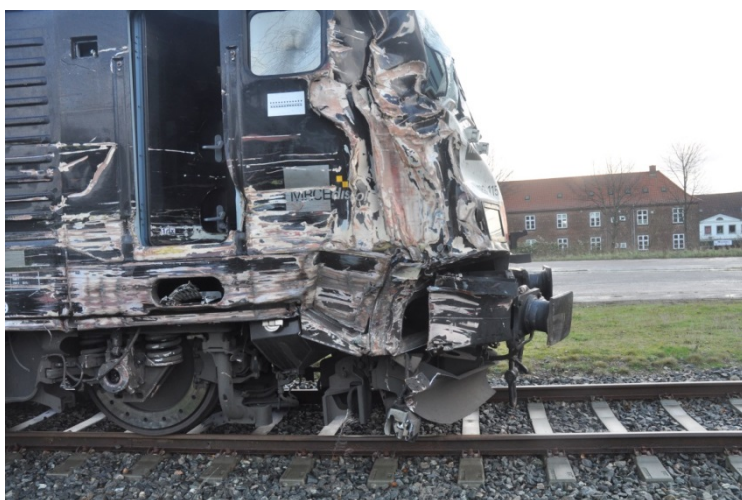
Der skete omfattende skader på fronten og højre side af lokomotivet 189-115 i TG 40569 samt skader på første vogn efter lokomotivet. Skaderne er foreløbig opgjort til cirka 10 millioner kr.

2 Skader på fronten af Dispolok 189-115

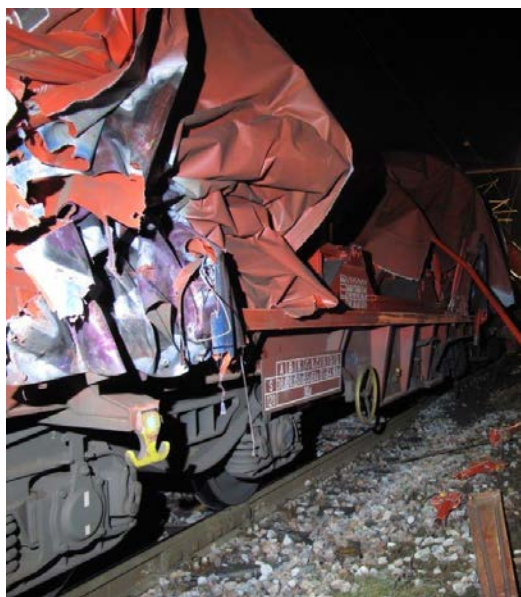
Lokomotivet i tog GD 44788 kørte forbi kollisionsstedet og fik derved skader på løftepunktet, mens der på de efterfølgende tre vogne opstod skader på last og på runger. Fjerde forreste vogn i toget afsporede med alle aksler, og de efterfølgende seks vogne fik skader på vognekasser og last.

3 Eksempel på skader i GD 44788

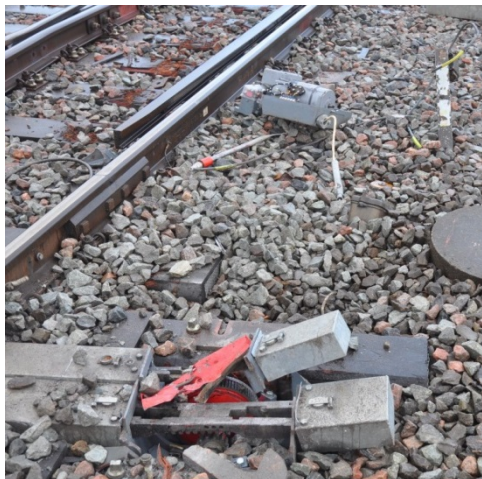
Lokomotivet 185-115 blev skubbet sidelæns, hvorved spor 2 blev sideforskudt (se foto 5). Vognene i GD 44788 – især den afsporede 4. vogn (25 80 4531 880-6) – medførte skader på spor, sporskifter og sporskiftedrev i sporskifterne 24, 25 og 23.

5.1 Beskadiget sporskiftedrev

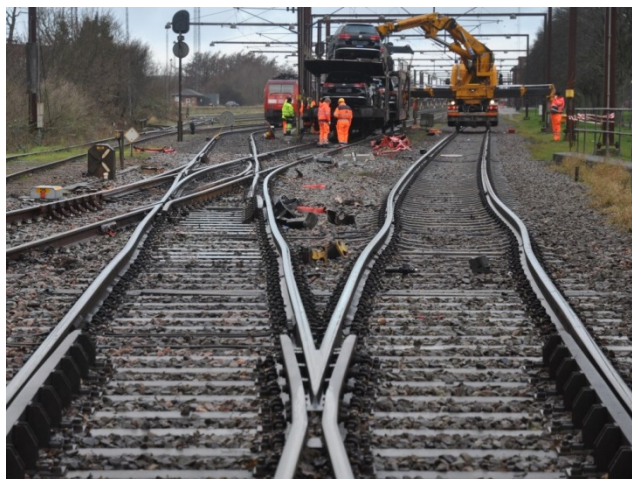
5.2 Spor 2 ses til højre

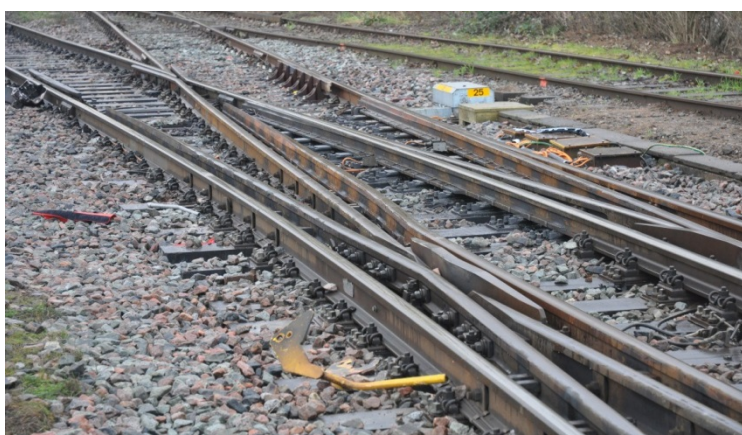
Der skete skader på sporanlægget omkring sporskifte 24b, sporskifte 23 og ikke mindst krydsnings-sporskiftet 24a/25.

6 Skader i bl.a. tungepartiet i krydsningsspor 25 /24a

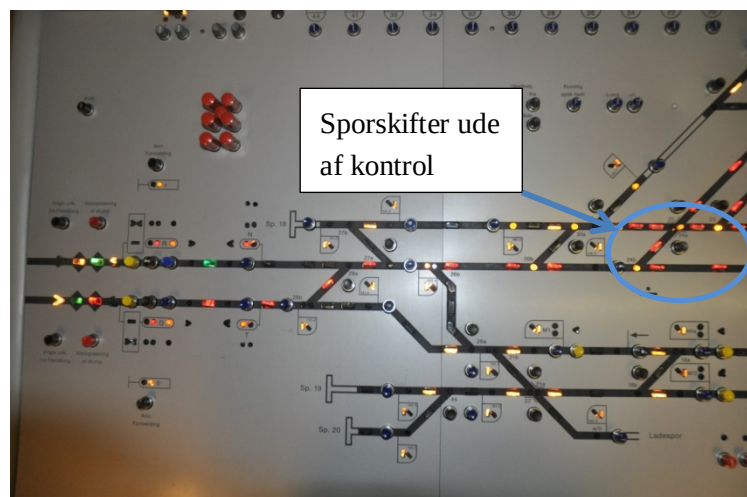
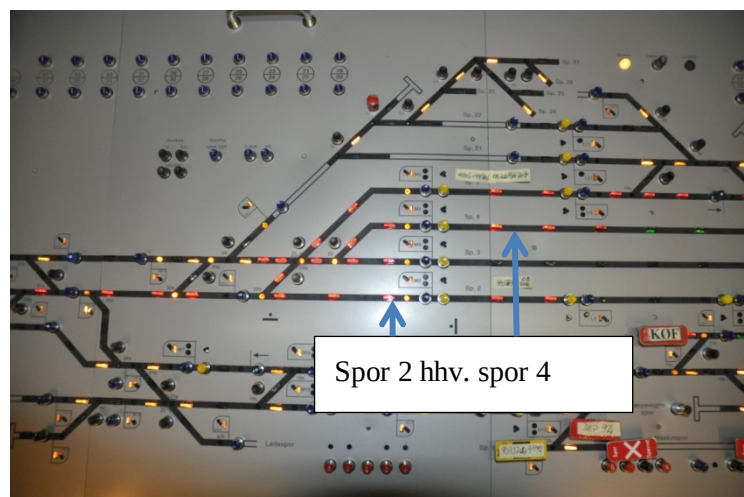
7 Padborgs sportavle med indkørselssignalet fra Flensborg yderst til venstre (foto 01.12.2013 00:48)

Sporskifterne 24a/b, 25 og 23 indikeredes ude af kontrol.
