# Havarikommisjonen

2021-451

**Nærved kollision mellem to regionaltog på Nærumbanen d. 21-12-2021.**

**OFFENTLIGGJORT NOVEMBER 2022**

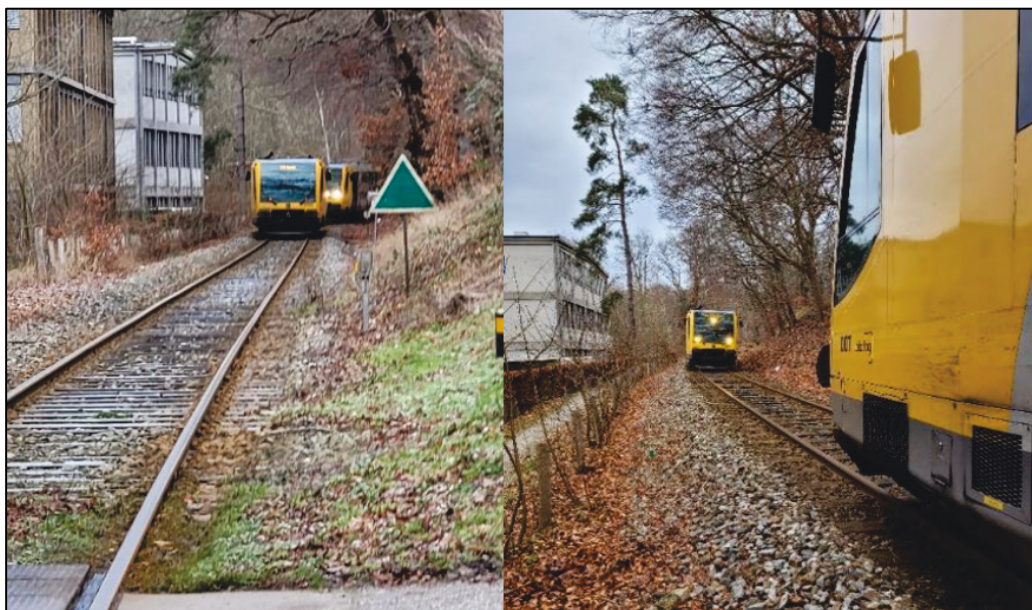
Afstanden mellem de to holdende regionaltog blev efterfølgende opmålt til at være ca. 26 meter. Tog 210161 holdt med førerrummet cirka ud for kilometermærke 4,6.

Foto 1: To foto fra hændelsesstedet set i retning fra Brede mod Ørholm, hvor de to tog ses holdende med ca. 26 meter imellem hinanden. Kilde: Lokaltog A/S.

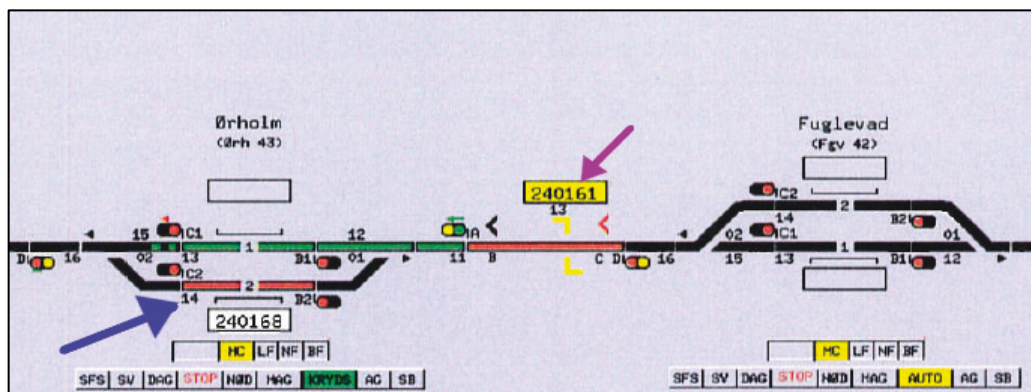
Figur 1. Udskrift viser kl. 11:57:45 at tog 240168 er indikeret i spor 2 (blå pil) på Ørholm station. U-signal B2 på Ørholm station er rød (STOP). Tog 240161 er indikeret på strækningen fra Fuglevad i retning mod Ørholm. I-signal A viser gul over grøn (KØR) og der er fastlagt indkørselstogvej ind i spor 1 (grøn streg) for tog 240161.

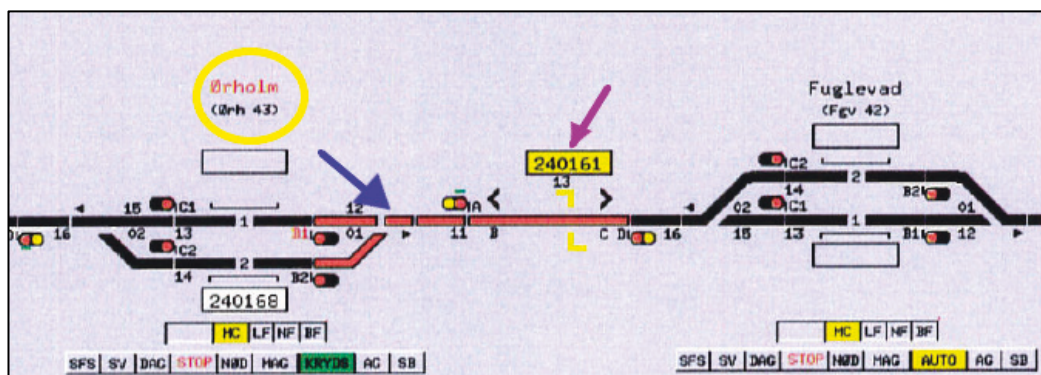
- efter tog 240168 ankomst i Ørholm spor 2, blev sporskifterne omstillet og derefter sat togvej / signal for indkørsel for tog 240161 til spor 1, hvis besættelse var indikeret på strækningen mellem Fuglevad og Ørholm
- der kl. 11:58:11 kom melding om rød alarm ”signal er passeret i Stop”
- sporskifte 01 mistede kontrollen og indikeringen af tog 240168 inde på Ørholm station var forsvundet.

Figur 2. Udskrift viser kl. 11:58:11 at tog 240168 ikke længere er indikeret i spor 2 og ses nu (blå pil) besætte sporskifteisolerung i sporskifte 01 på Ørholm station. Sporskifte 01 indikeres uden kontrol. Gul cirkel viser at stationsnavn Ørholms farve er skiftet fra sort til rød. Tog 240161 er indikeret på strækningen fra Fuglevad i retning mod Ørholm. I-signal A er skiftet fra signal (KØR) til (STOP). Den fastlagte indkørselstogvej for tog 240161 er væk. Logmelding om signal er passeret i stop og linjeblok besat udkørsel Ørholm B ses noteret i systemets hændelseslog.

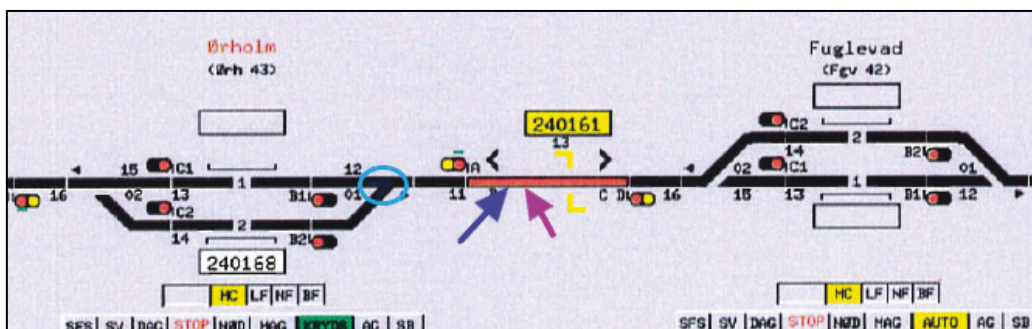
Figur 3. Udskrift viser kl. 11:58:37 at tog 240168 ikke længere er indikeret på Ørholm station. Kun blok-ken mellem Ørholm og Fuglevad indikeres besat. Sporskifte 01 på Ørholm station indikeres uden kontrol (lyseblå cirkel). Logmelding om sporskifte 01 Ørholm tabt kontrol ses noteret i systemets hændelseslog.
