# Havarikommissionen

## Redegørelse 2021-234

**Afsporing Københavns Hovedbanegård, spor 7 d. 07-07-2021.**

**OFFENTLIGGJORT JULI 2022**

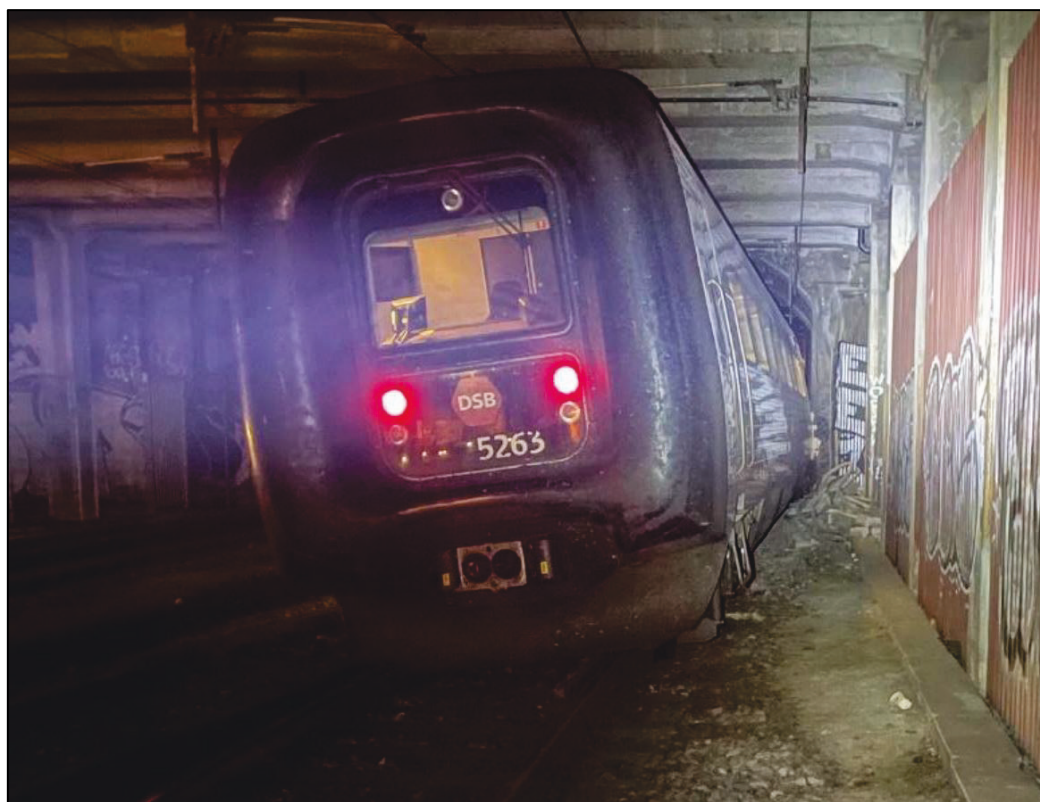
Foto 1: Bagenden af MF 5063 afsporet med to bogier.

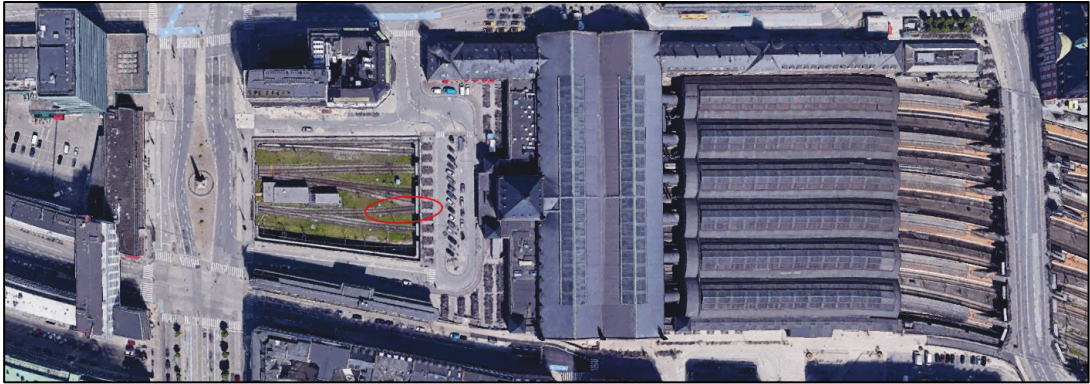
Figur 1: København H. Afspøringssted markeret.

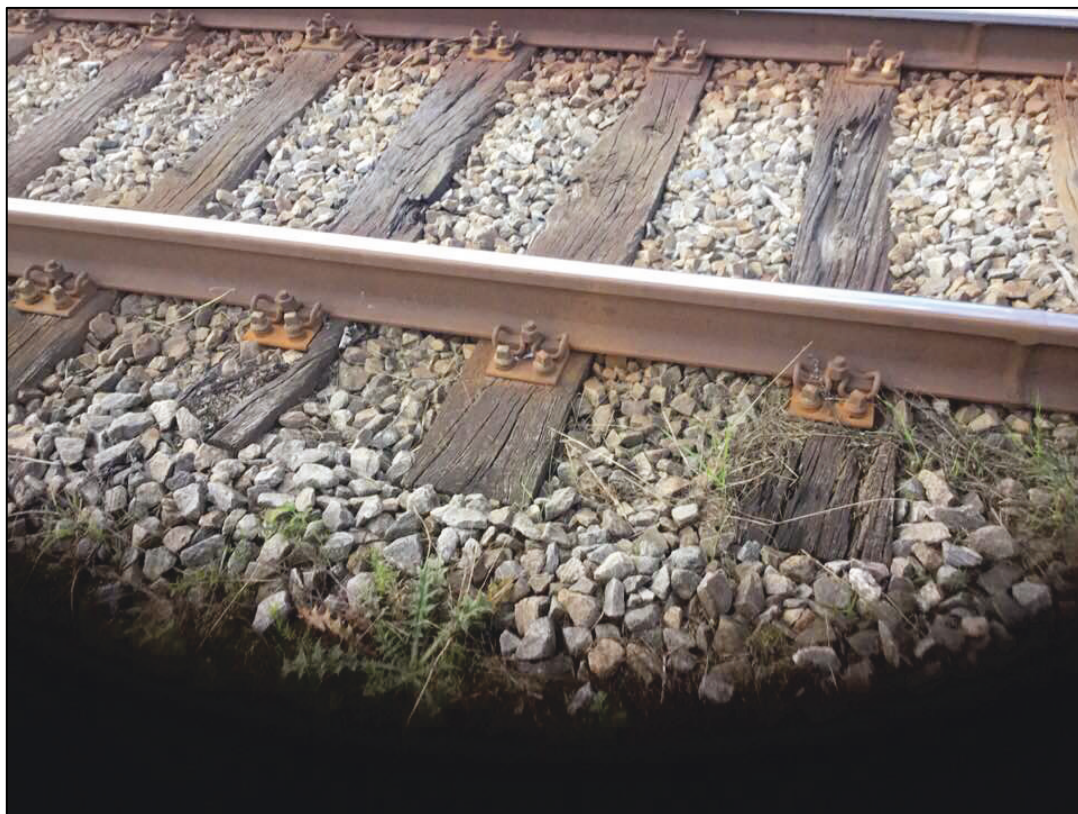
- D. 07-10-2019 gående linjesyn:  
Her oprettedes en tilstandsmeddelelse ang. syv dårlige sveller i km 0,135 på sporstykket imellem sporskifterne 441 og 442b. (Foto 2) Der blev ikke registreret gående linjesyn i den efterfølgende periode frem til afsporingen d. 07-07-2021. Tilstandsmeddelelsen fra d. 07-10-2019 medførte, at sporstykket med de dårlige sveller efterfølgende jævnligt blev inspiceret.

Foto 4 Vedhæftet foto fra tilstandsmeddelelse af d. 07-10-2019 ang. dårlige sveller.

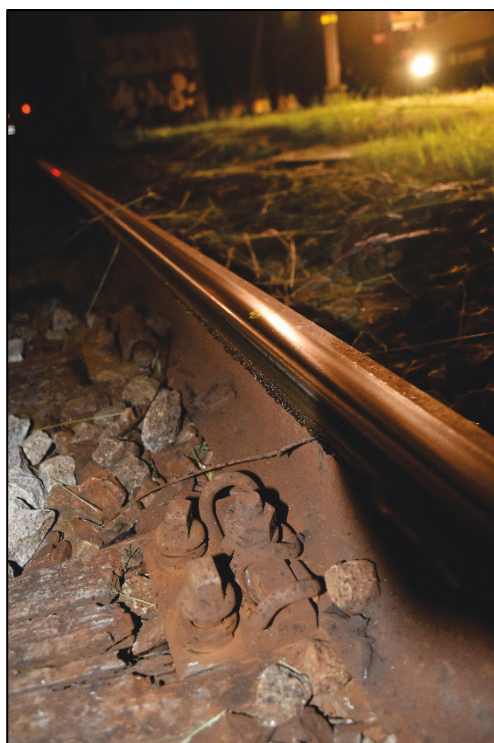
- Ved havarikommissionens undersøgelser efter afsporingen blev sporvidden målt til at variere fra 1.442 mm til 1.474 mm. Adskillige sveller sås nedbrudte, særligt omkring skruerne til skinnebefæstelsen (foto 3). Mange skruer sad løst. Oven på venstre skinnestreng (set i togets kørselsretning) sås den inderste 1/4-del af skinneoverkanten blankkørt (foto 4).

Foto 3: Svelle nedbrudt omkring skinnerkruerne.

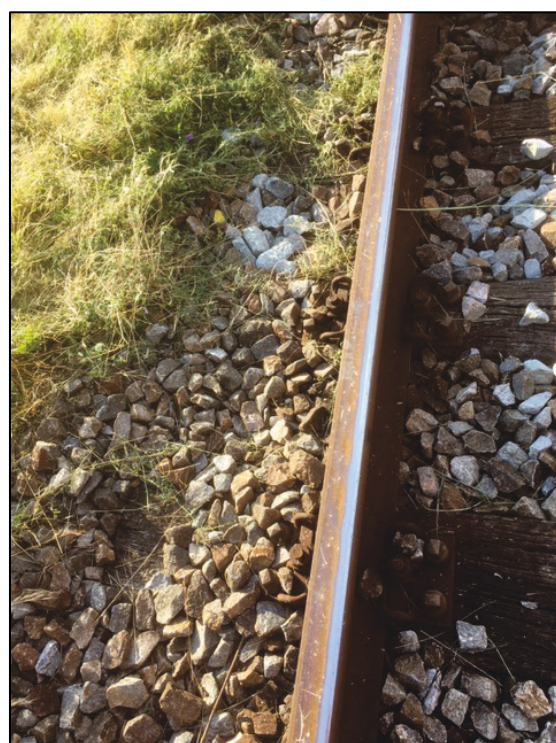
Foto 2: Venstre skinne blankkørt på inderste 1/4 del.

Det er Havarikommissionens vurdering, at den blankkørte overflade på venstre skinnes inderste ¼ indikere, at sporvidden i tiden op til afsporingen har været væsentligt forøget. Enten som følge af, at skinnen har forskudt sig vandret væk fra spormidten eller ved, at skinnen har lænet sig væk fra spormidten. Begge dele ville være muligt ved mangelfuld befæstelse ned i svellerne.

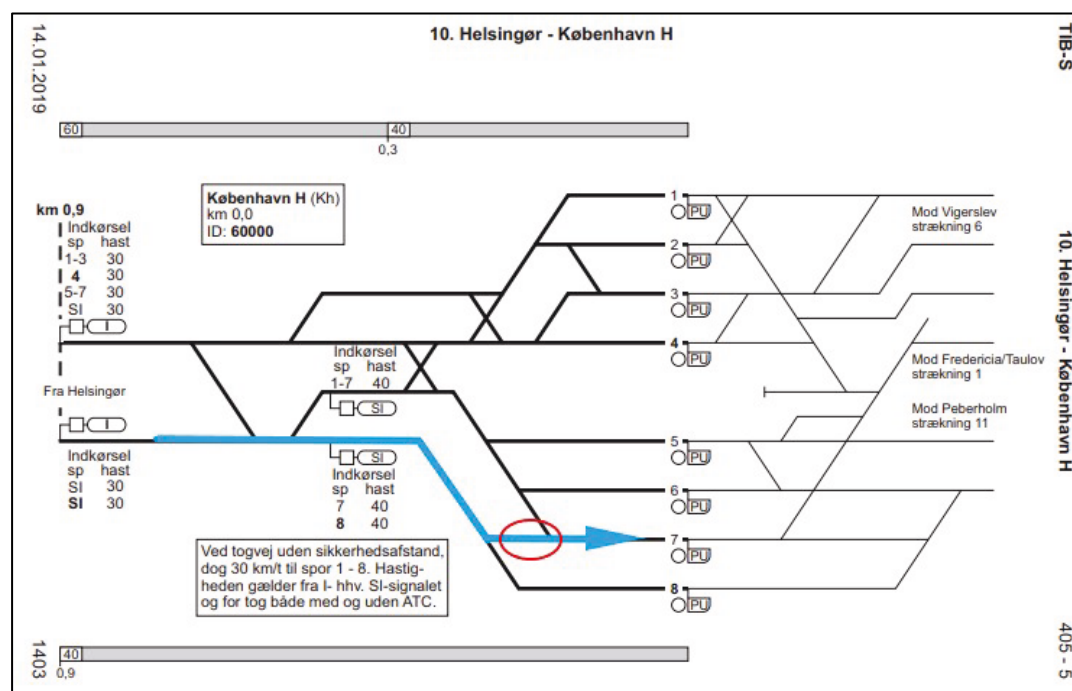
Figur 2: Indkørselstogvej og afsporigssted.
