## Tutkintaselostus

S1/2008R

# Turvallisuusselvitys Kouvolan liikenteenohjauspoikkeamista

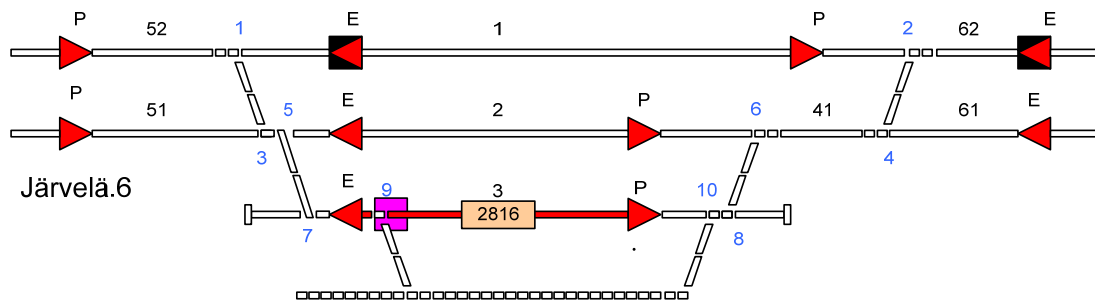
Kuvassa 7 nähdään tilanne välittömästi sen jälkeen, kun liikenteenohjaaja oli ottanut läpikulkuautomaatiikat pois päältä. Samassa yhteydessä hän oli antanut vaihtotyöyksikölle luvan vetää vaunut eteläiselle raiteelle 51 Riihimäen suuntaan.

Kuva 7. Automatiikka otettu pois käytöstä.

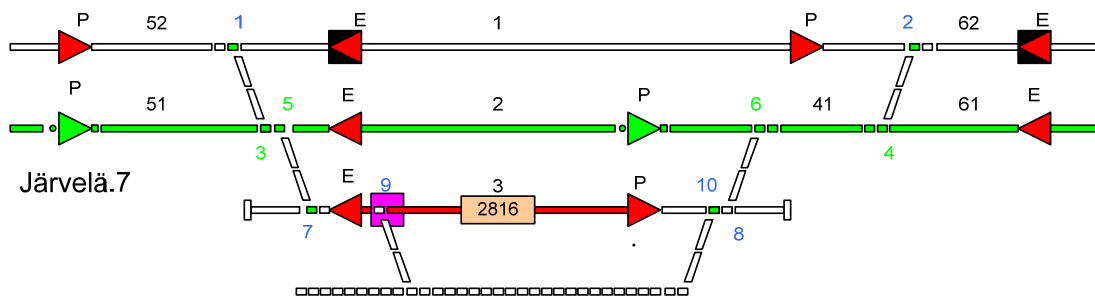
Vaihdotyöyksikkö valmistautui vetämään linjalle. Kuljettaja huomasi kuitenkin vaihteiden olevan väärässä asennossa ja otti yhteyttä liikenteenohjaajaan. Liikenteenohjaaja havaitsi odottamattomat kulkutiet Järvelän läpi eteläistä raidetta. Tilanne on esitetty kuvassa 8. Liikenteenohjaaja otti näyttöpäätteen esittämästä tilanteesta valokuvan kännykkäkamerallaan (kuva 9).

Kuva 8. Odottamaton kulkutie.

Järvelässä käytössä oleva asetinlaitetyyppi (Siemens, Simis-C) toimii vastaavissa tapahtumaketjuissa aina samalla tavalla. Käsien asetettu kulkutiekomento aiheuttaa sen, että automatiikan antama kulkutiekomento ei toteudu, vaan jää muistiin. Kun automatiikka otetaan pois päältä, muistissa oleva kulkutiekomento toteutuu. Valmistajalta saadun tiedon mukaan kyseessä on systemaattinen toiminto, joka on kaikissa tämän tyyppin asetinlaitteissa. Toiminto on pystytty toistamaan valmistajan simulaattorissa.

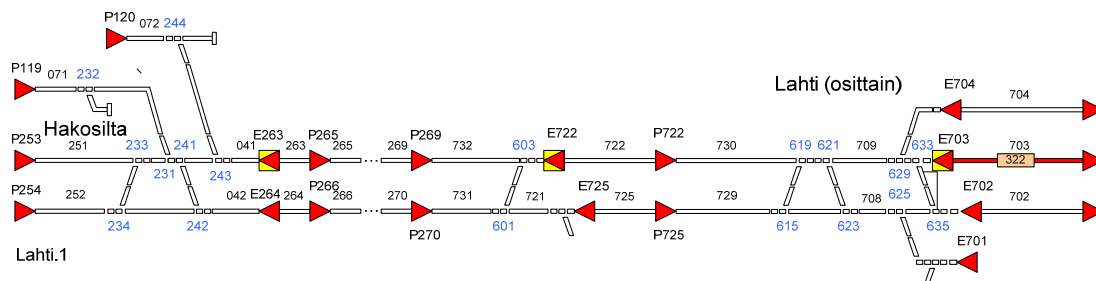
*Kuva 10. Juna 322 raiteella 703 valmiina lähtöön. Juna 9852 oli samalla raiteella, mutta järjestelmä ei näytä samalla raiteella kahta numeroa.*

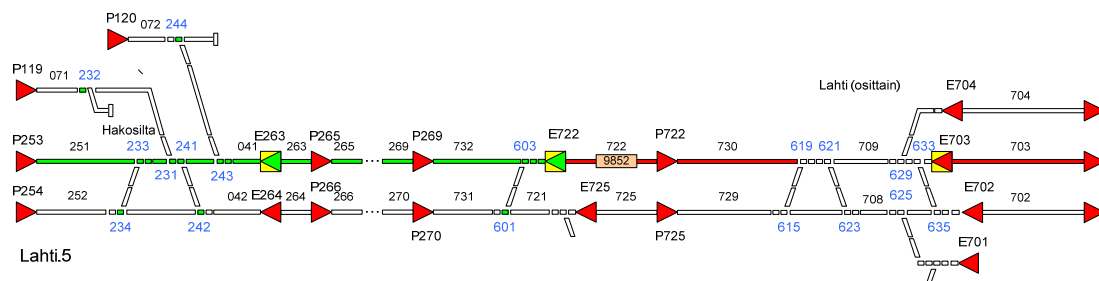
Yllättäen asetettu junanumero 9852 hävisi raiteelta 703 ja edellä liikkeessä olleen junan 322 numeroksi tuli 9852 kuvan 14 mukaisesti. Junanumeroautomaatti toteutti odottamattomasti jälkimmäisen junan mukaisen kulkutien opastimella E263 Hakosillassa.

Kuva 14. Junanumero on vaihtunut 322  $\rightarrow$  9852.

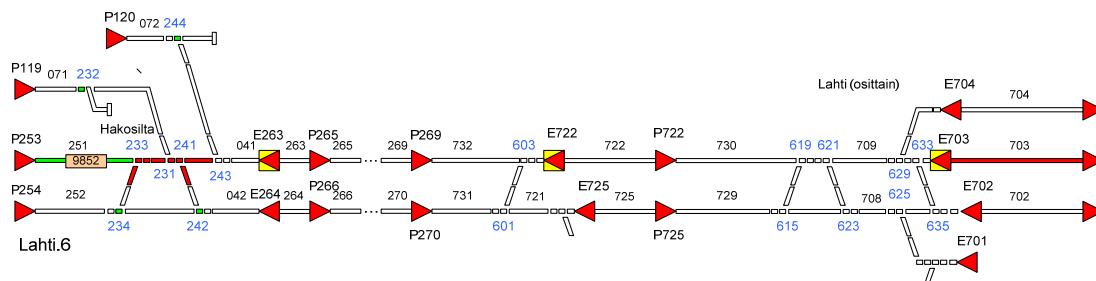
Veturinkuljettaja havaitsi Hakosillassa opastimien näyttävän väärin kohti Keravaa, pysäytti junan ja ilmoitti asiasta liikenteenohjaukseen. Junan matkanopeudesta johtuen se pysähtyi vasta Hakosillan vaihteiden päällä. Tilanne on esitetty kuvassa 15.

*Kuva 15. Veturinkuljettaja pysäytti junan 322 Hakosillan vaihteille.*

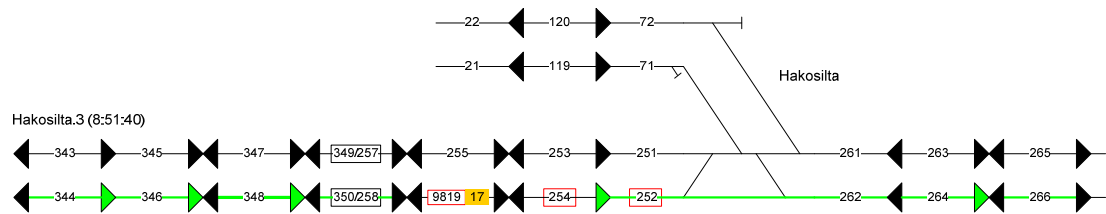
Kuvassa 19 junan 9819 edellä kulkenut juna 305 on jo poistunut kuvasta. Junalle 9819 on asetettu jatkokulkutie raiteelle 266. Junanumero 9819 on juuttunut raiteelle 256.

Kuva 19. Junanumero 9819 juuttuneena raiteella 256.

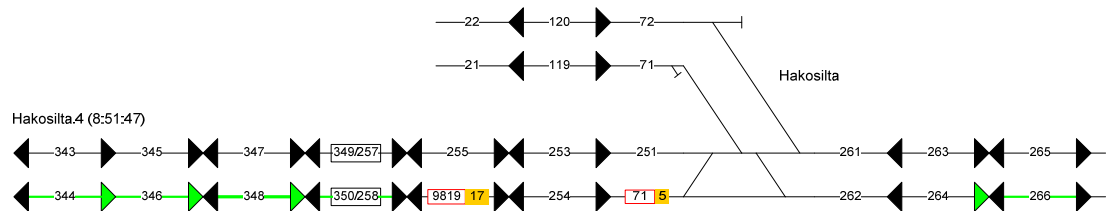
Kuvassa 20 näyttäisi siltä, että takana tullut juna 71 on hypännyt junan 9819 yli. Todellisuudessa juna 9819 jatkaa matkaa opasteiden mukaan raiteella 252 (Hakosillan vaihteet) ja takaa tuleva juna 71 on vielä kuvan ulkopuolella.

Kuva 20. Junanumero 71 hyppää 9819:n yli.

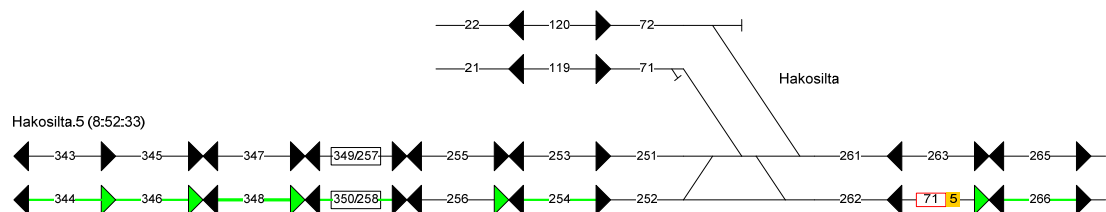
Väärä junanumero etenee Hakosillan vaihteiden yli kohti Lahtea. Kuvassa 21 liikenteenohjaaja huomasi tilanteen ja poistaa numeron raiteelta 256.

Kuva 21. Liikenteenohjaaja puuttuu tilanteeseen raiteella 256.

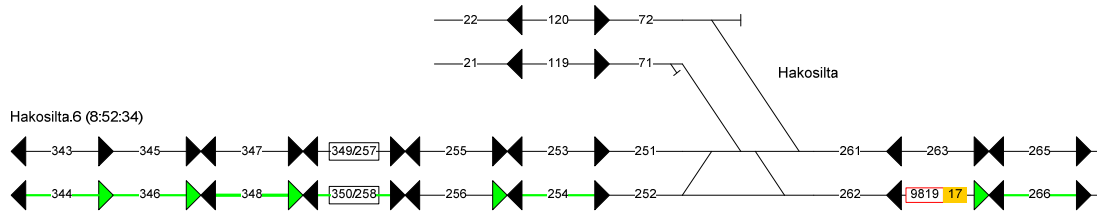
Kuvassa 22 liikenteenohjaaja on juuri muuttanut edellä ajavan junan numeron oikeaksi 9819.

Kuva 22. Junanumero muutettu raiteella 264.
