RAPPORT D'ENQUÊTE N° 2014 – AS - 057

RATTRAPAGE DU TGV N°8585 PAR LE TER N°867285 A DENGUIN (64) ENTRE PAU ET ARTIX LE 17 JUILLET 2014

A Paris, le 26 juillet 2014

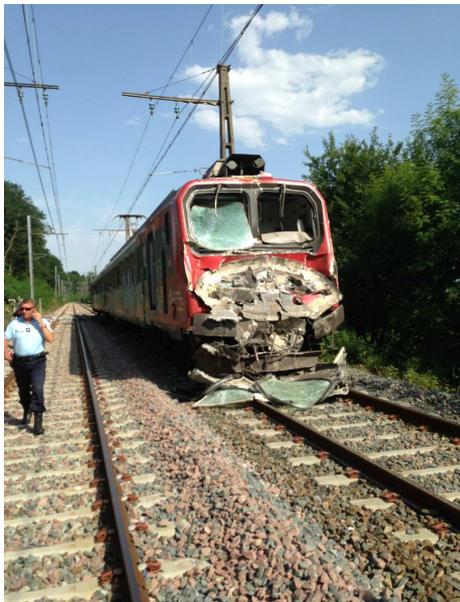
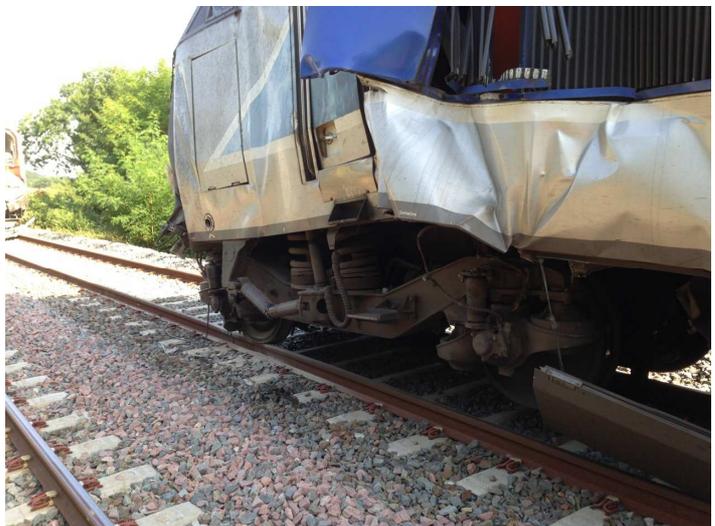
Suite au choc, la cabine de conduite de la Z2 et la motrice de queue du TGV sont fortement endommagées ; seul le bogie d'extrémité de la motrice de queue du TGV déraile partiellement.

Les déformations liées au choc entre la rame Z7364 et la rame TGV 318 sont importantes, mais néanmoins compréhensibles selon les enquêteurs étant donné l'écart des vitesses relatives entre les 2 mobiles (environ 65 km/h). Une analyse plus approfondie des experts de la Direction du Matériel (CIM/AEF) devrait permettre de confirmer ce diagnostic.

Nez de la rame Z7364 et motrice de queue de la rame TGV 318 après l'impact

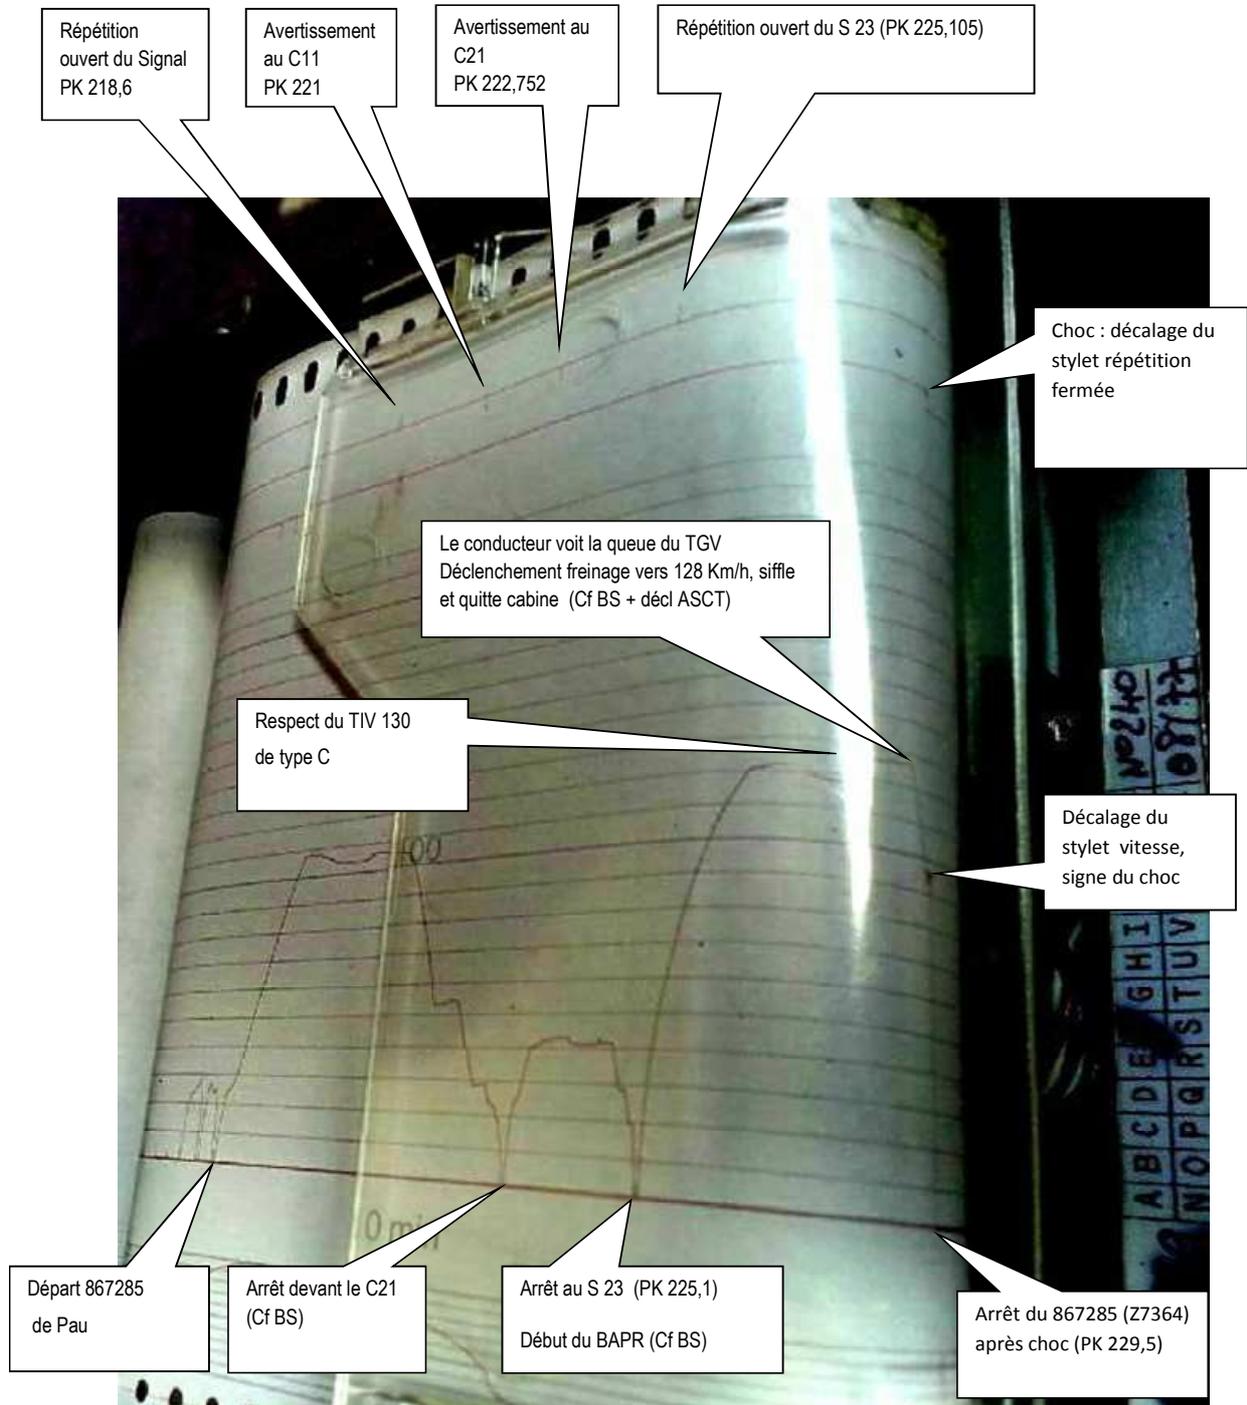
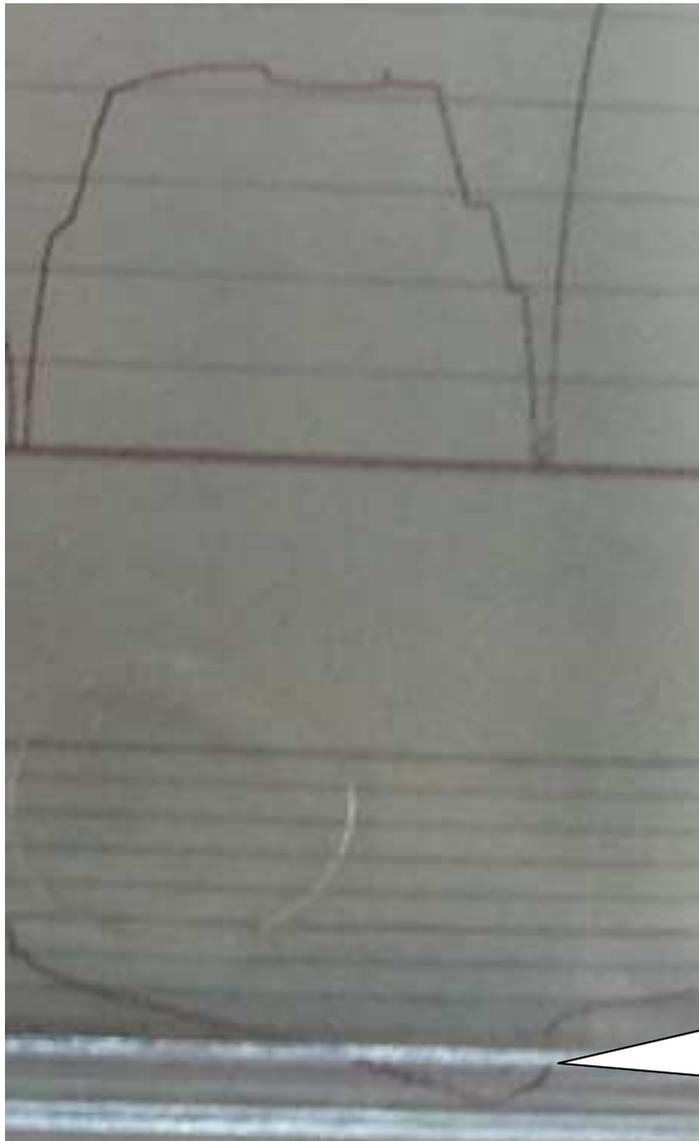
Annexe 3 : Enregistrement ATEC du train 867285

- Une répétition fermée correspondant à l'avertissement porté par le C21 en amont du S23,
- **Un arrêt d'une minute à une minute et demie devant le sémaphore 23 (S23),**
- **Le franchissement du sémaphore 23 (S23) ouvert,**
Une montée en vitesse jusqu'à 128 km/h (la vitesse limite autorisée sur cette portion de ligne pour un automoteur est de 130 km/h).
- Un freinage d'urgence,
- Un choc à environ 95 km/h.

Durée de l'arrêt
devant le S23
Verticale en lecture
Entre 1' et 1'30''

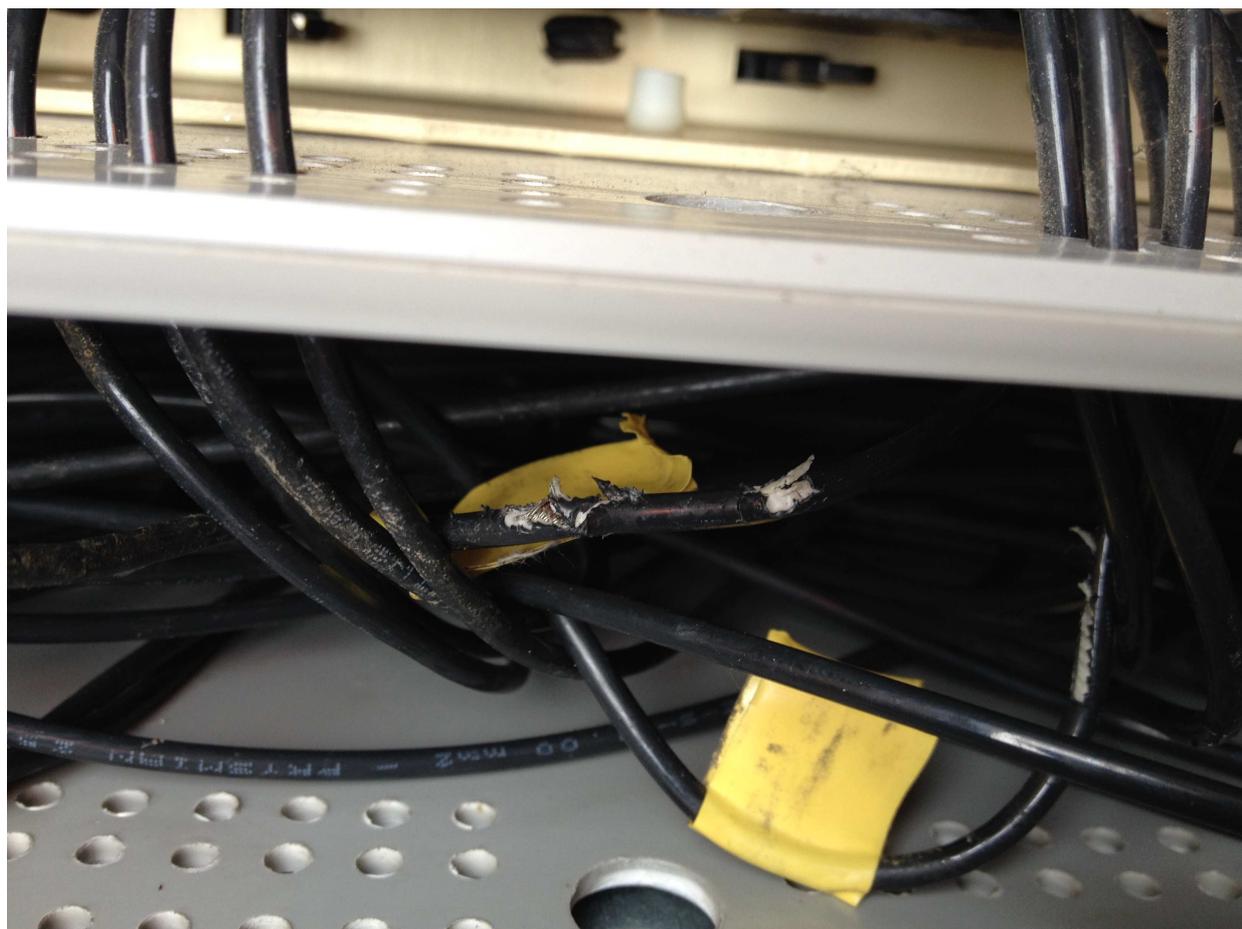
- compte tenu des constats faits et des entretiens qu'elle a pu mener,
- constatant en particulier des traces de rongeurs dans le centre de signalisation et la présence de nombreux fils conducteurs partiellement dénudés,
- et sous réserve des expertises complémentaires à conduire,

la Direction des audits de sécurité privilégie l'hypothèse d'une réalimentation intempestive du relais de commande à voie libre du sémaphore 23 (S23). Cette réalimentation serait la conséquence directe d'un contact fortuit entre deux fils conducteurs partiellement dénudés et d'une conjonction de circonstances techniques exceptionnelles (proximité des câbles, présence de courant, mise en contact des conducteurs, par vibrations par exemple, séquence particulière conduisant à une conséquence sur un élément de sécurité).

Pour mémoire, dans ce centre passent également des circuits électriques intéressant les installations de la voie 2 et des Passages à Niveau environnants. Dès le 19 juillet, ces circuits ont fait l'objet de protection contre les défauts constatés sur le circuit du CFR 23 (relais de commande du sémaphore) ; les conducteurs de ces circuits, dont l'isolant était rongé, ont été isolés avec du ruban adhésif isolant électrique.

Annexe 8 : exemple de fil conducteur dénudé dans le centre de signalisation 225,0 du
sémaphore 23

4. d'engager le réexamen des normes d'entretien, en particulier au regard de la protection contre les rongeurs,
5. **de s'assurer par ailleurs de la bonne appropriation par l'ensemble des acteurs concernés des procédures de protection technique à mettre en œuvre avant toute intervention dans le cadre de la maintenance préventive ou corrective.**
