**BEA-TT**

*Rapport d'enquête technique  
sur le déraillement d'un train  
de la voie ferrée à crémaillère  
le « Panoramique des Dômes »  
survenu le 28 octobre 2012  
à Orcines (63)*

*janvier 2015*

Affaire n° BEATT-2012-015

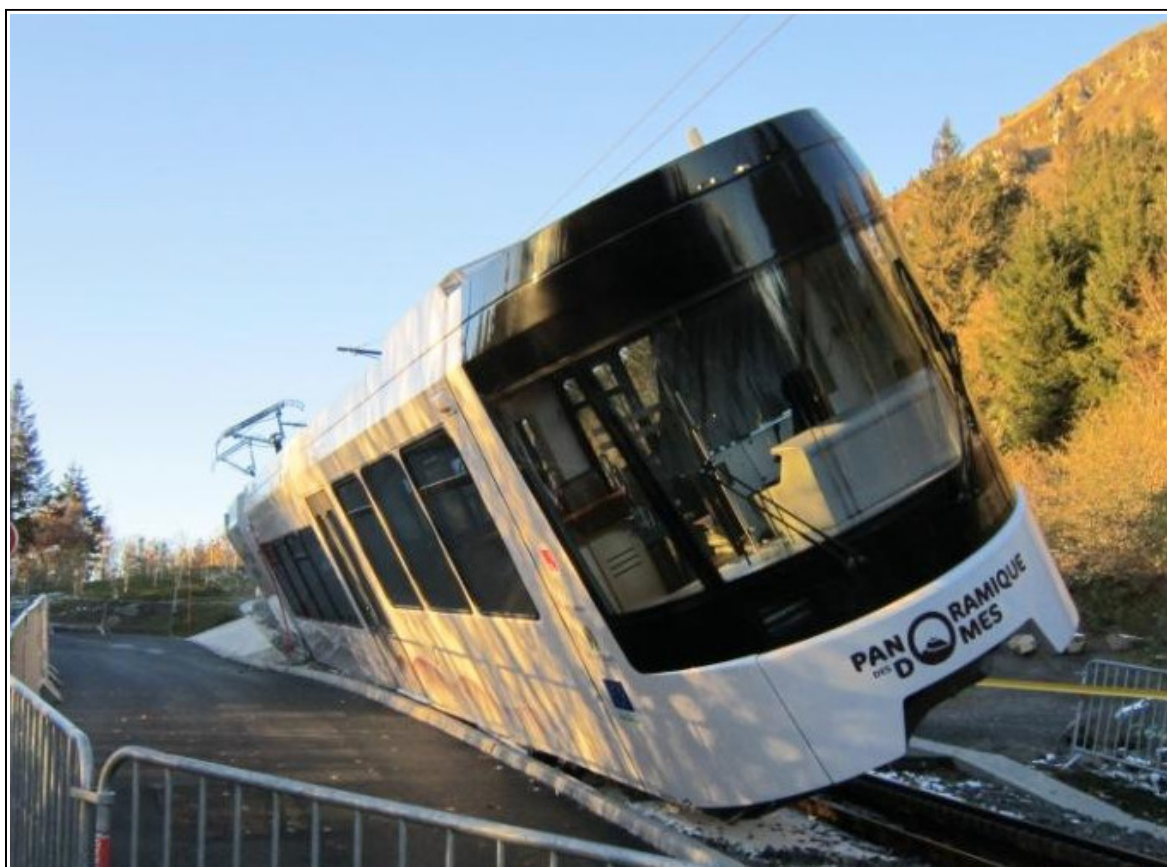
La rame de tête est inclinée d'environ 40° vers l'aval du massif montagneux. Les roues droites de ses deux premiers bogies sont enfoncées dans le ballast.

La rame de queue est restée sur les rails.

*Figure 1 : Vue de face de la rame déraillée*

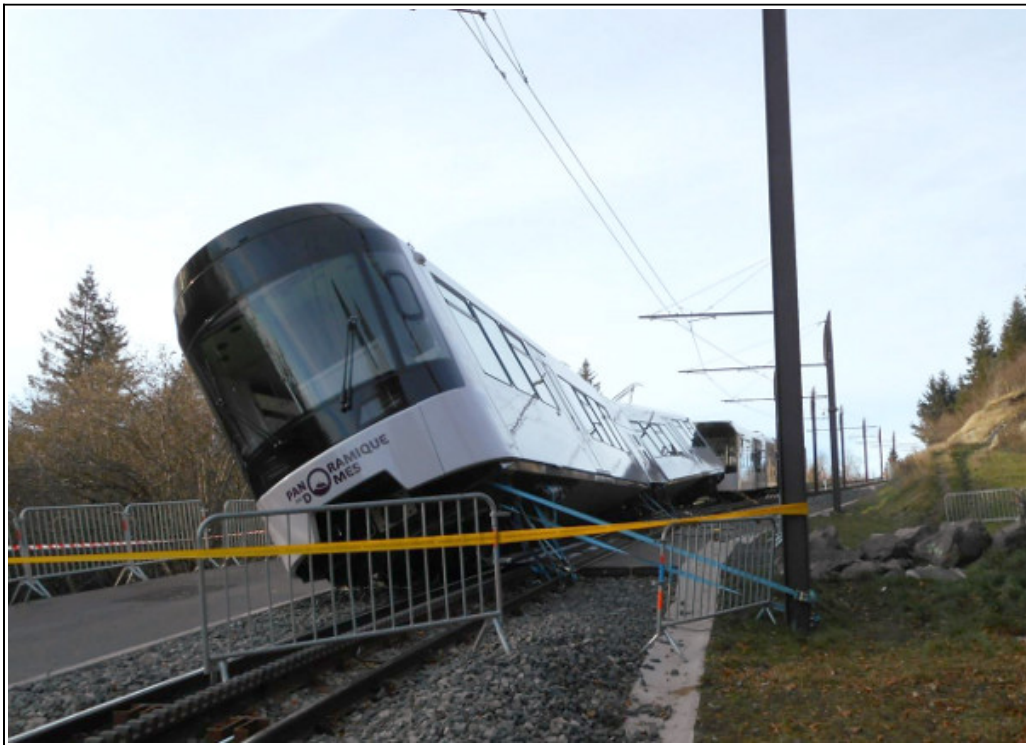
Le véhicule de tête s'est arrêté juste après le passage à niveau des Muletiers. Fortement incliné vers l'aval du Puy-de-Dôme, il a dû être immobilisé par des sangles pour prévenir tout risque d'un basculement complet.

La rame de queue est quant à elle restée sur les rails.

*Figure 7 : La rame déraillée vue de face*

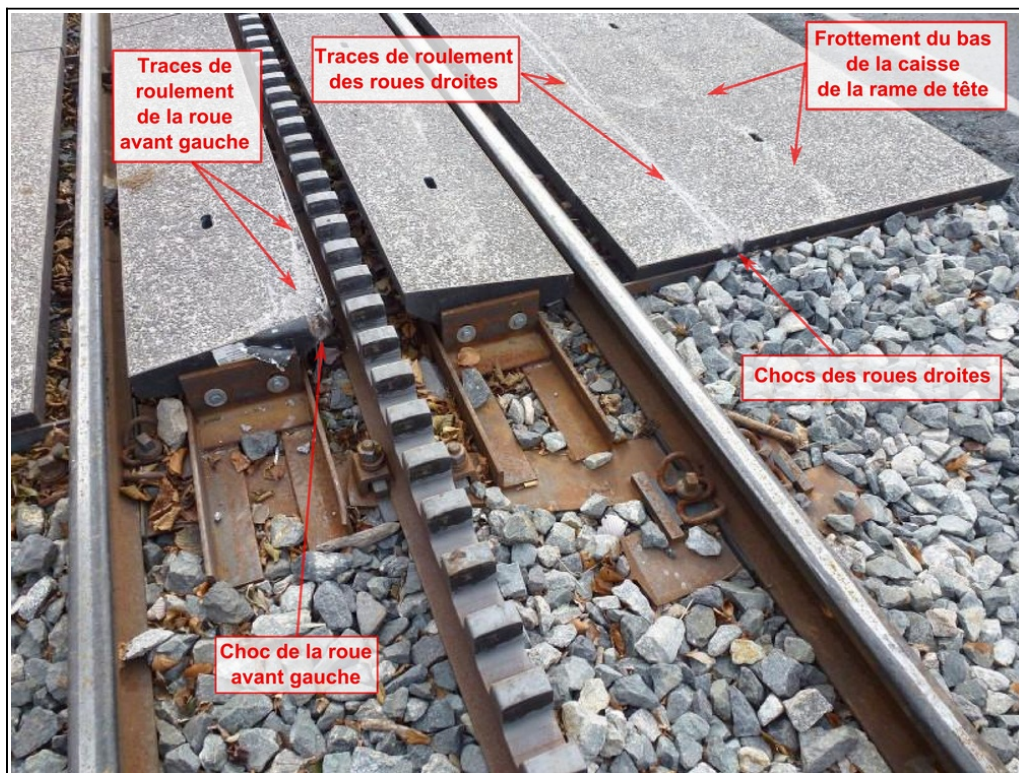
La roue arrière gauche de ce bogie n'a pas laissé de trace.

La trace apparaissant à l'extrême droite du platelage correspond au frottement du bas de la caisse de la voiture de tête.

Figure 8 : Traces relevées sur le platelage du passage à niveau

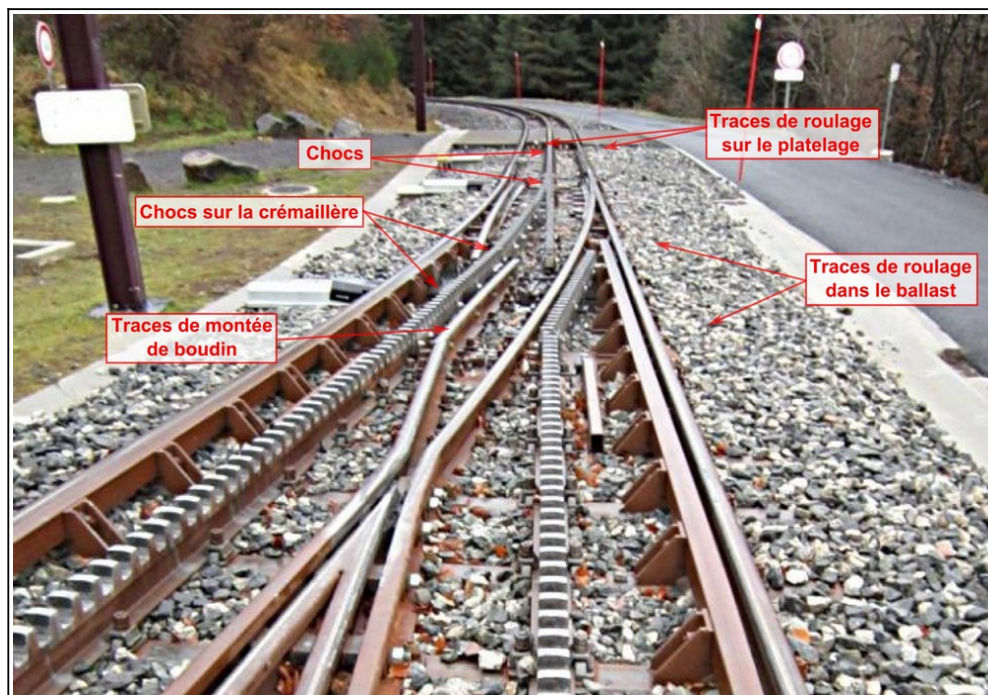
Il apparaît clairement que les roues gauches du bogie avant de la rame de tête sont montées sur l'aiguille mobile et ont été guidées vers la droite par la crémaillère, provoquant le déraillement des roues droites, puis leur chute dans le ballast.

Figure 9 : Traces sur l'appareil de voie

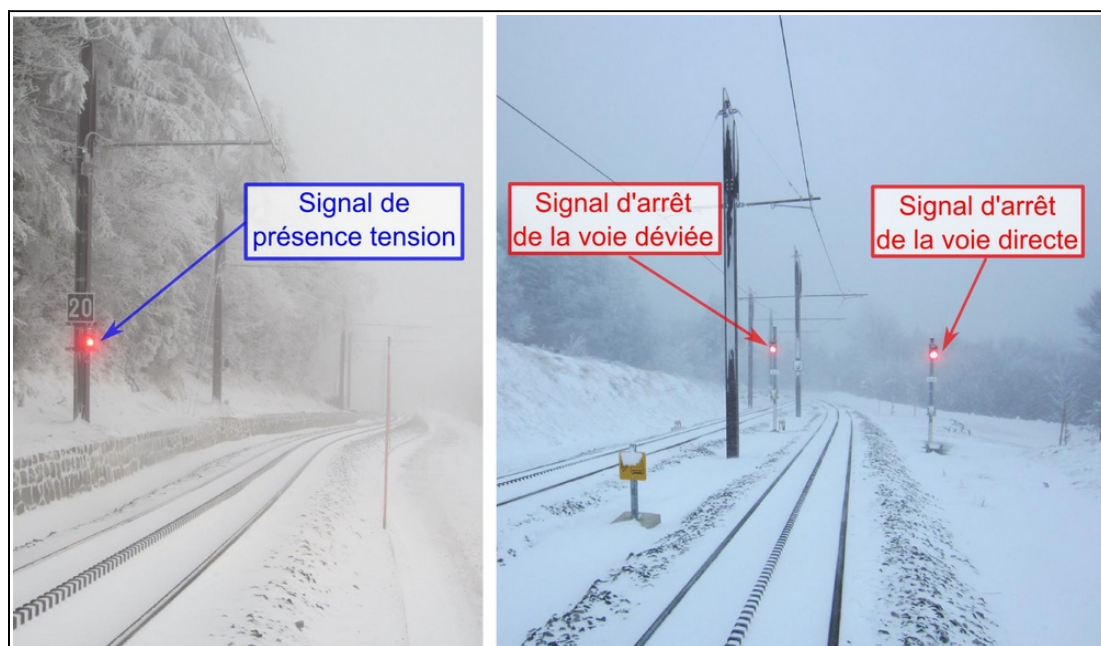
Une telle ergonomie ne pouvait qu'être source de confusion : il était demandé aux conducteurs de franchir les feux rouges de la signalisation de « *présence tension* » tandis qu'ils devaient marquer un arrêt absolu devant les feux rouges de la signalisation commandant les franchissements des appareils de voie.

Il a été mis fin à cette situation parfaitement aberrante trois jours avant l'accident, mais elle a pu instaurer chez les conducteurs une habitude de franchissement de feux rouges, contraire aux principes fondamentaux de la sécurité.

Figure 11 : Signal de « *présence tension* » et signaux d'arrêt en place avant le 25 octobre 2012

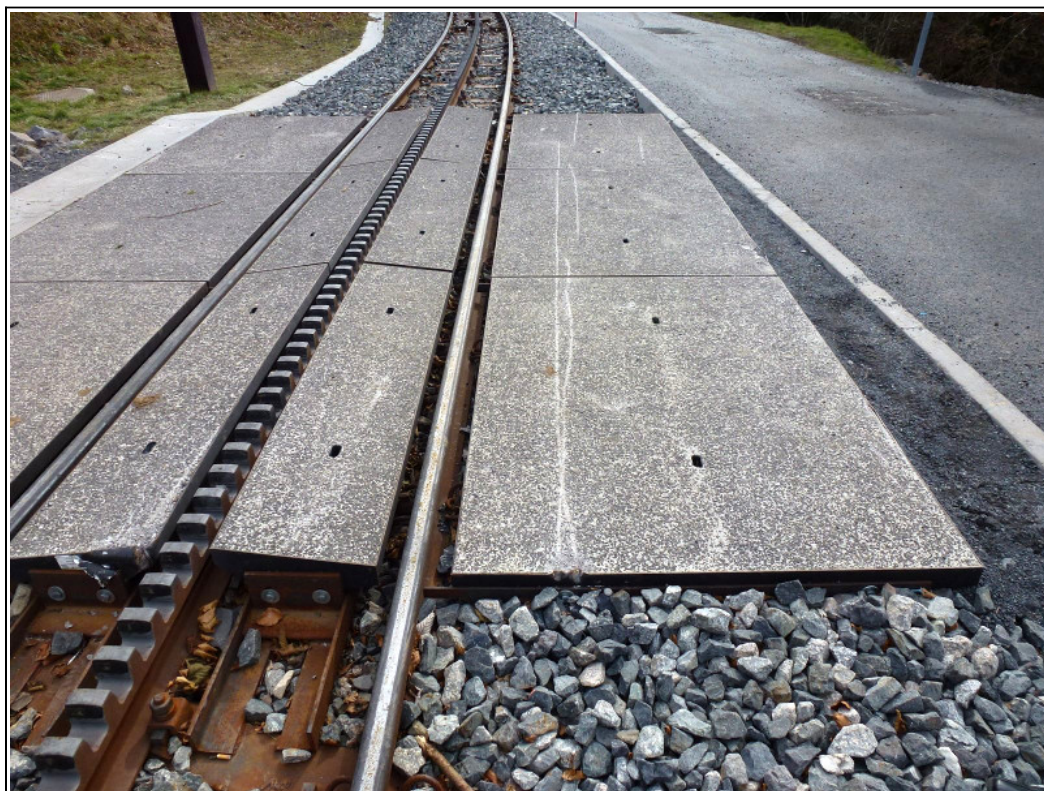
Dans le cas particulier de l'aiguille aval du croisement des Muletiers, la présence du platelage du passage à niveau à 7,70 mètres de cet appareil de voie constitue, par ailleurs, un facteur de risque supplémentaire. En effet :

- un train déraillé, roulant sur un tel platelage, s'immobilise sur une plus longue distance ;
- le choc de ses roues contre le bord du platelage tend à le déstabiliser ;
- le surélèvement, dans le cas présent de 70 mm, de la partie centrale du platelage par rapport au plan de roulement tend à l'incliner, augmentant le risque de renversement de ses véhicules.

*Figure 12 : Vue du platelage du passage à niveau des Muletiers*

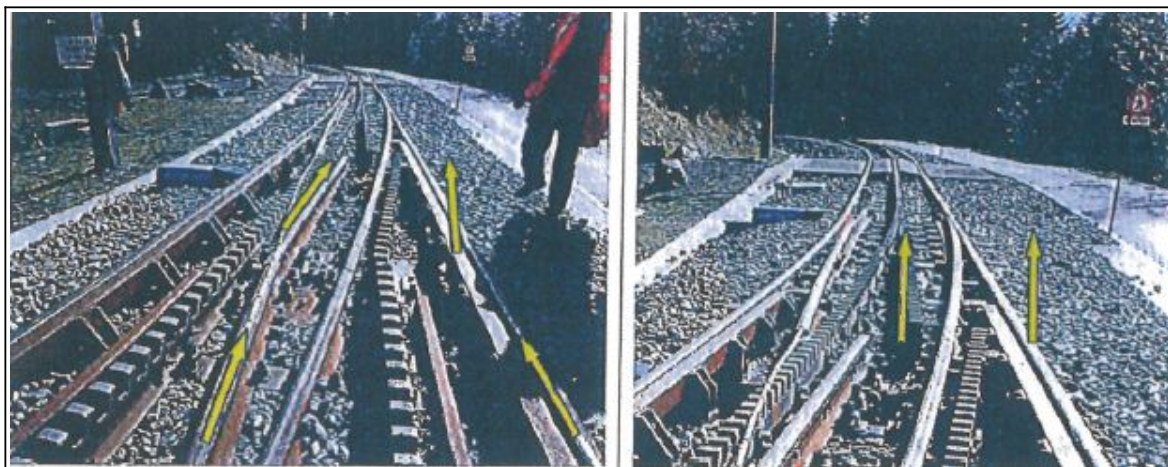
Figure 14 : Déraillement suite au talonnage d'un appareil de voie à crémaillère

Malgré le déploiement des équipements et des mesures détaillées dans le chapitre 6.2, un nouveau talonnage avec déraillement du train concerné s'est produit le 6 juillet 2013 sur l'appareil de voie de la sortie aval du croisement des Muletiers. Le signal, qui était en dérangement, a de fait été franchi sur ordre du poste de commandement et de contrôle sans que la position de l'aiguille en cause ait été préalablement vérifiée.
