BEA-TT

*Rapport d'enquête technique
sur le rattrapage de deux trains
de marchandises survenu
le 1^{er} février 2012 à Maillé (37)*

novembre 2012

Affaire n° BEATT-2012-002

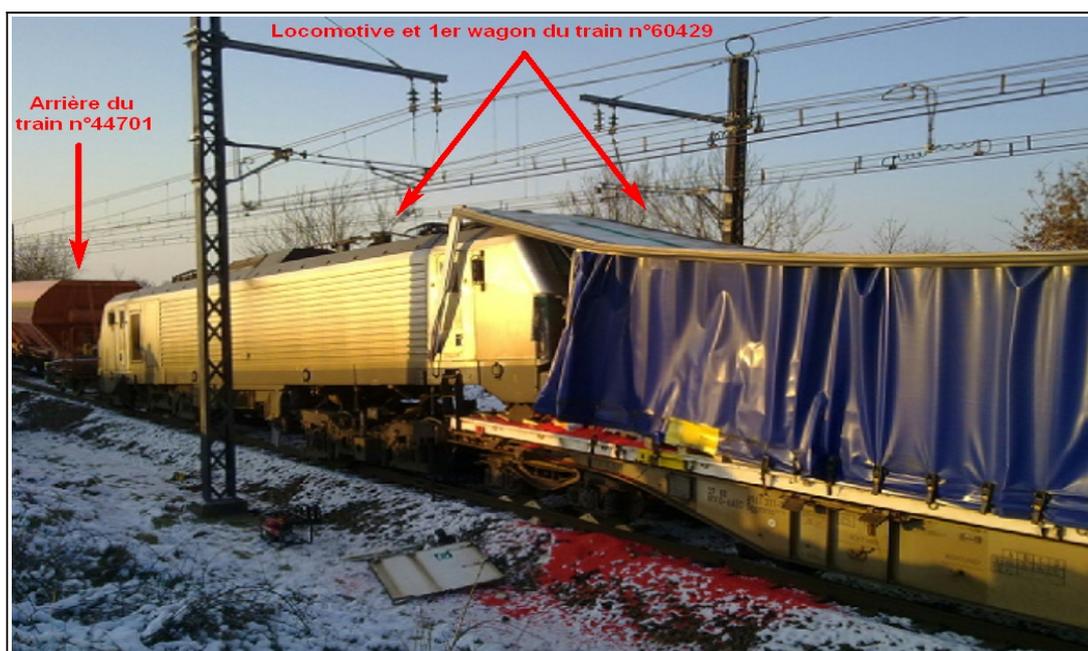
Fig. 1 : Vue d'ensemble de l'accident

Le canton¹ de la voie 1 immédiatement en amont du signal 2321 étant occupé par ces deux trains, le signal 57, qui en commande l'entrée, présente le sémaphore ordonnant aux trains qui s'en approchent de s'arrêter et de repartir en marche à vue² jusqu'au signal 2321. Le train de marchandises n° 60429 de l'entreprise Euro Cargo Rail s'acquitte de cette manœuvre. 1 300 mètres plus loin, il heurte à 20 km/h le train n° 444701 au PK 275,392 de la voie 1, un peu avant la gare de Maillé. Le train n° 444701, bien qu'immobilisé par ses freins serrés, avance d'environ 8 mètres sous le choc.

Le dernier wagon du train n° 444701 est endommagé. Le premier wagon du train n° 60429 s'est encastré sous la locomotive le tractant qui a été, de ce fait, soulevée. Ce wagon et cette locomotive, très détériorés, ont déraillé et engagé le gabarit de la voie 2 adjacente.

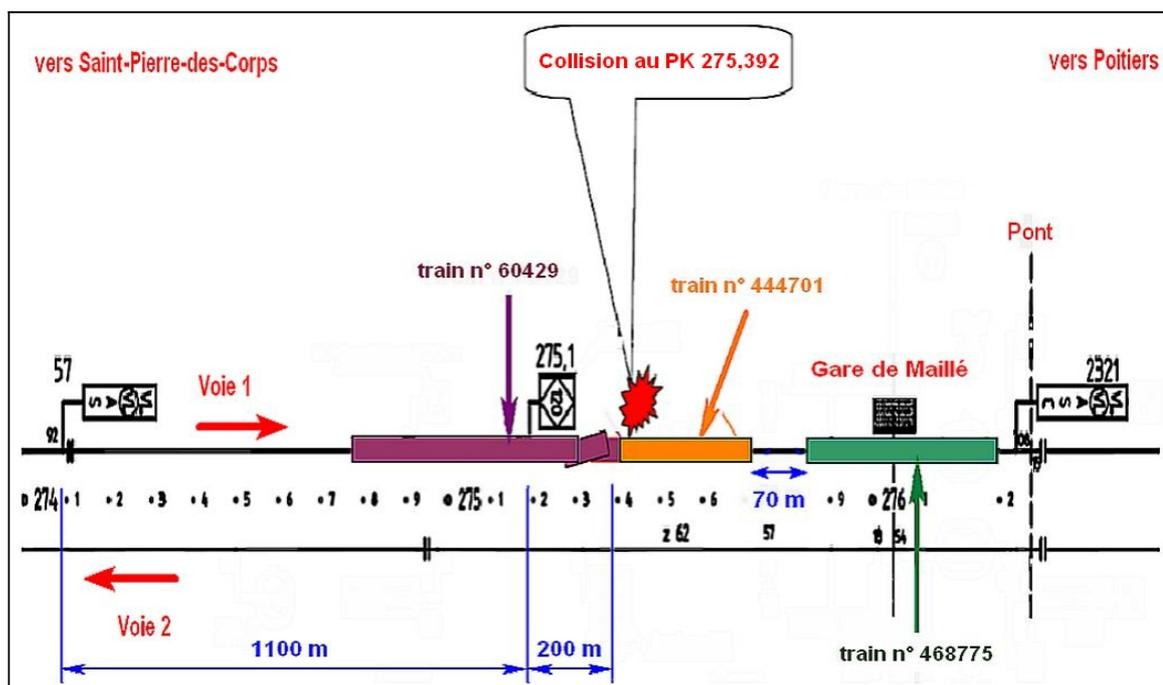
Fig. 2 : Les installations de signalisation et les positions des trains concernés lors de l'accident

La figure 2 ci-après visualise les installations ferroviaires concernées ainsi que les positions des trois trains de marchandises impliqués lors de l'accident.

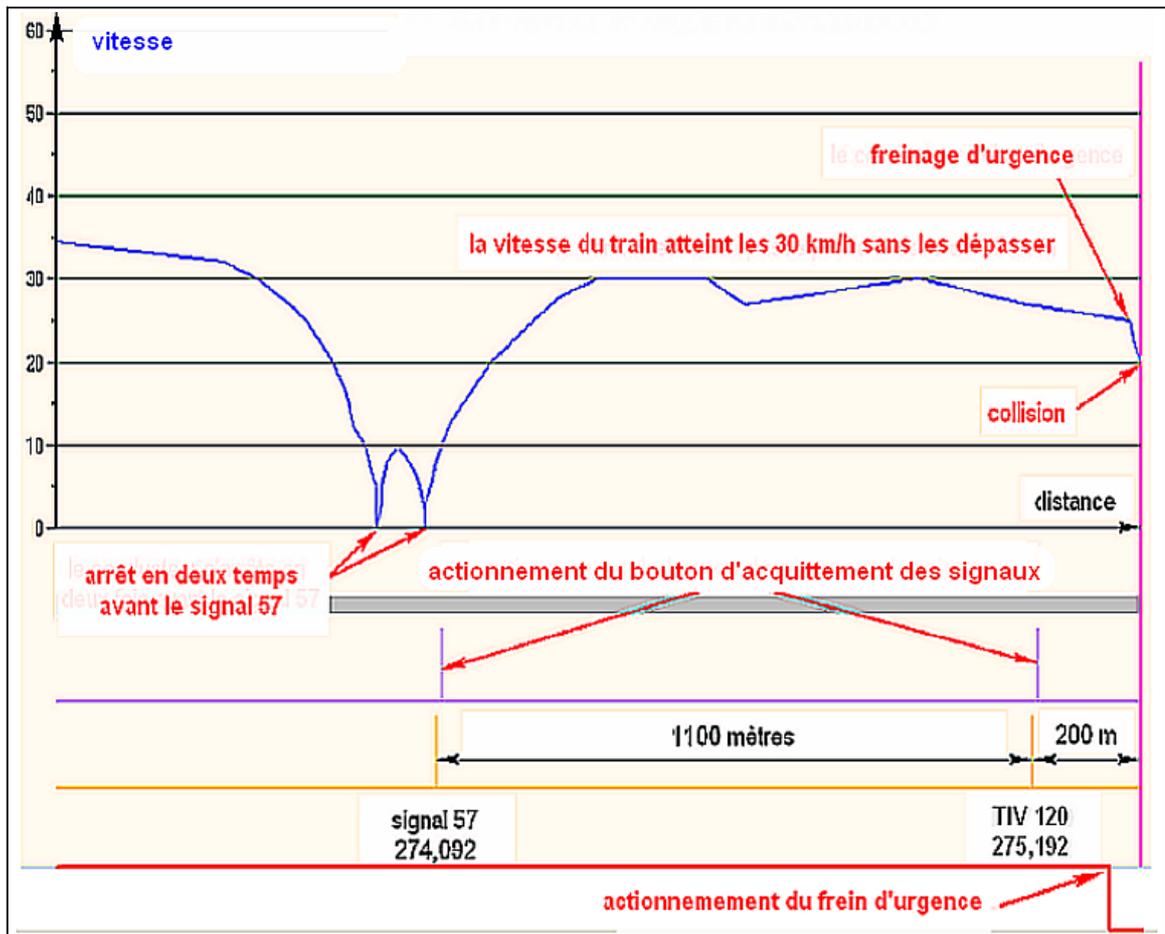
Fig. 4 : Extrait de l'enregistrement ATESS du train n° 60429

L'analyse de l'enregistrement d'acquisition et de traitement des événements de sécurité en statique (ATESS) équipant la locomotive du train n° 60429 permet d'établir :

- que ce train s'est arrêté en deux temps au signal 57 implanté au PK 274,092 ;
- qu'il a atteint la vitesse de 30 km/h un peu moins de 300 mètres après en être reparti ;
- que sa vitesse a ensuite varié entre 30 et 26 km/h et qu'elle était de 26 km/h lorsqu'il a franchi le tableau indicateur de vitesse (TIV) situé au PK 275,192 ;
- que son conducteur a acquitté normalement le franchissement de ce signal ;
- qu'il a actionné le frein d'urgence environ 60 mètres avant le choc alors qu'il était à la vitesse de 25 km/h ;
- qu'il a percuté le wagon de queue du train n° 444701 au PK 275,392 à la vitesse de 20 km/h.

Les relevés effectués sur le site de l'accident montrent, de plus, que l'arrière du dernier wagon du train percuté se trouvait, après la collision, au PK 275,400. Ce train, qui était à l'arrêt, a donc été déplacé d'environ 8 mètres sous le choc.

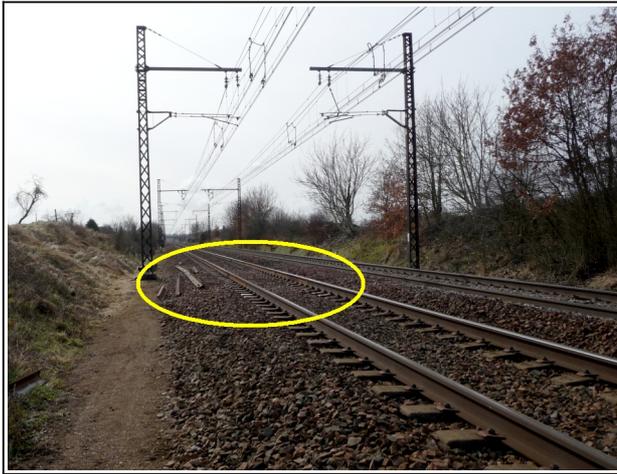
Vue 3 - Au PK 275,392 sur la voie 1, le lieu de l'accident avec les coupons de rail remplacés.

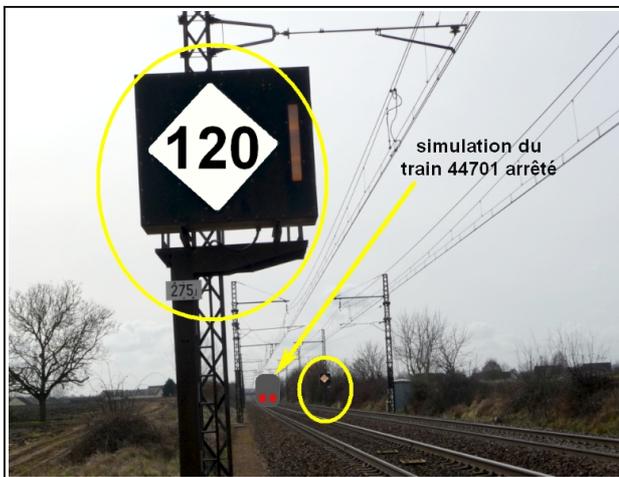
Vue 2 - Au PK 275,192 sur la voie 1, le TIV à 120 km/h se trouvant 200 mètres avant le lieu de la collision. Au loin, le TIV à 120 km/h sur la voie 2.

Après avoir parcouru 1 100 mètres en ligne droite depuis le signal 57 dans de bonnes conditions de visibilité, il franchit le tableau indicateur de vitesse à 120 km/h implanté au PK 275,192 et il acquitte ce franchissement. Environ 140 mètres plus loin, alors qu'il circule à 26 km/h, il distingue à une soixantaine de mètres devant lui les deux feux rouges signalant la queue du train n° 444701. Il actionne le frein d'urgence.

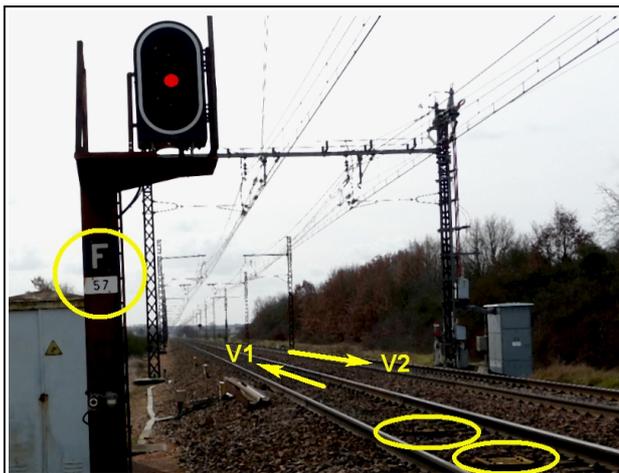
Vue 1 - Au PK 274,092 sur la voie 1, le signal 57 en position de sémaphore ordonnant aux conducteurs de s'arrêter, puis de repartir en marche à vue. Dans la voie, les deux balises KVB qui l'équipent.

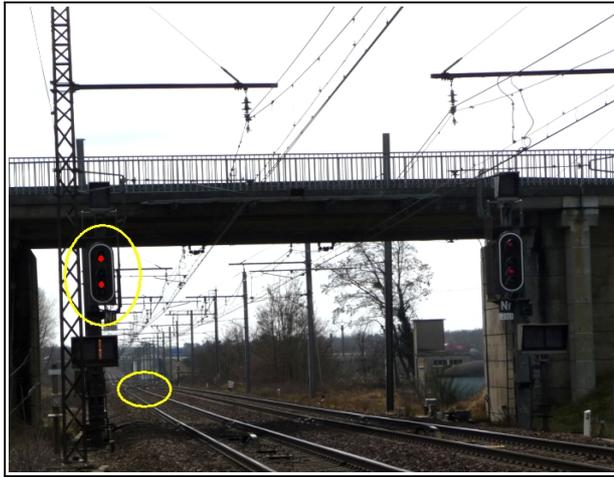
Vue 2 - Au PK 276,208 sur la voie 1, le signal 2321 en position de carré ordonnant l'arrêt. Au loin, les aiguillages permettant de changer de voie.

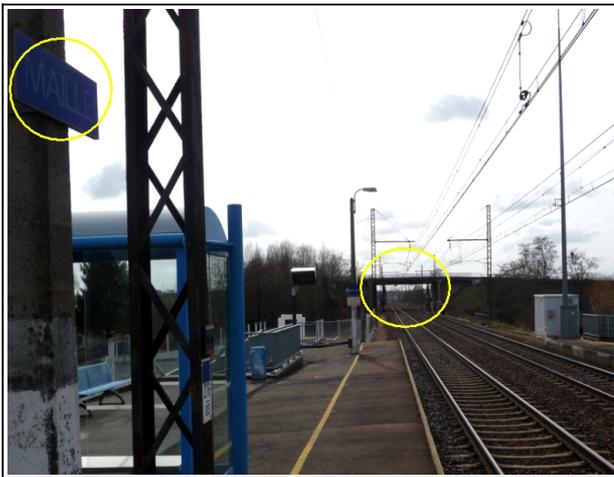
Vue 1 - Au PK 276 sur la voie 1, soit 600 mètres après le lieu de l'accident, les quais de la gare de Maillé. Au loin, le signal 2321 juste avant le pont surplombant la ligne ferroviaire.

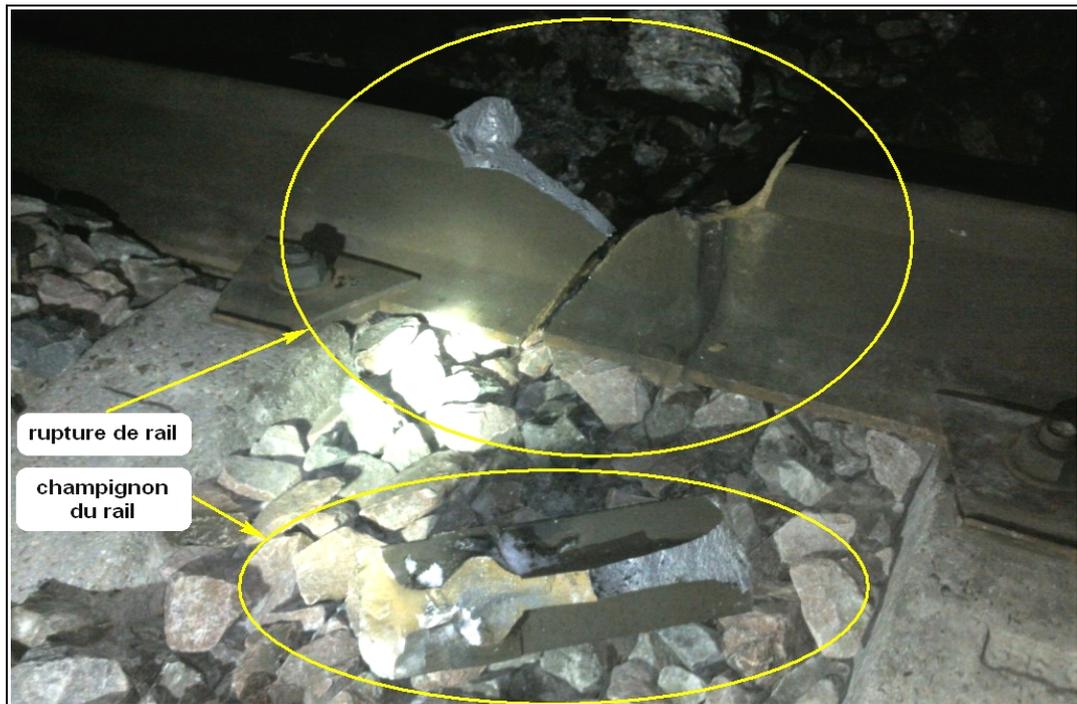
Fig. 7 : La rupture de rail constatée au PK 280,300 de la voie 1

Le 1^{er} février 2012 à 21h08, suite à une rupture de rail repérée sur la voie 1 au droit du PK 280,300, le régulateur du COGC de Tours a fait arrêter le TGV n° 5241 qui circulait sur cette voie. La rame arrière de ce train s'est immobilisée au niveau du rail cassé.

En application de la consigne opérationnelle de la SNCF IN 0286 « Rupture de rail de voie courante », cette rupture de rail présentait une lacune qui n'était pas franchissable par un train. La rame arrière du TGV précité ne pouvait pas être déplacée.

La SNCF a donc décidé de transborder tous les passagers dans la rame avant du TGV, de scinder les deux rames et de faire repartir, d'abord la rame avant avec tous les passagers, puis la rame arrière à vide après avoir effectué une réparation provisoire du rail concerné.
