*Bureau d'enquêtes sur les accidents
de transport terrestre*

*Rapport d'enquête technique
sur le choc d'une automotrice
contre un isolateur
pendant de la caténaire
le 1^{er} février 2012 à Sevran (93)*

juin 2013

Affaire n° BEATT-2012-004

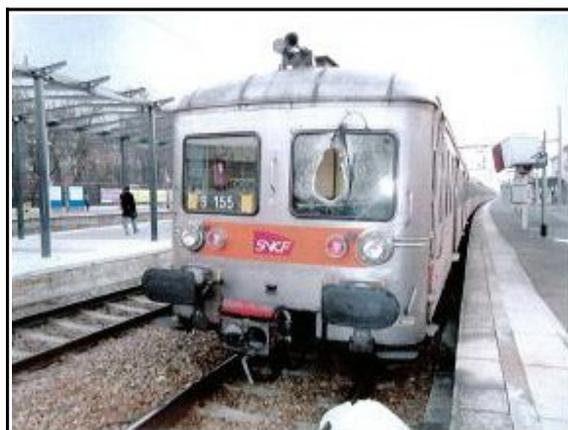
Figure 1 : L'avant du train n° 121508 arrêté en gare de Sevrans-Livry

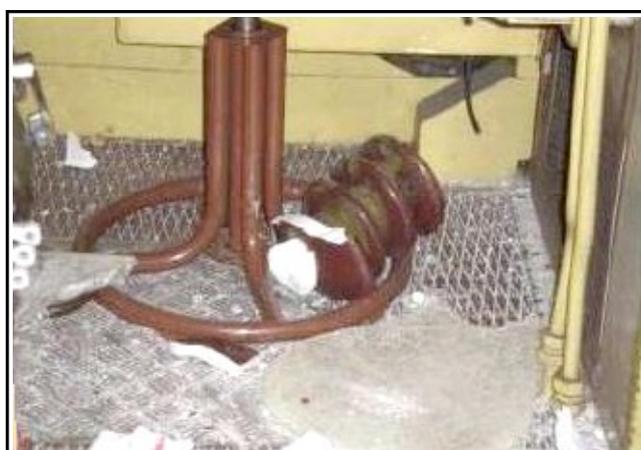
Figure 2 : Morceau d'isolateur retrouvé sur le plancher de la cabine

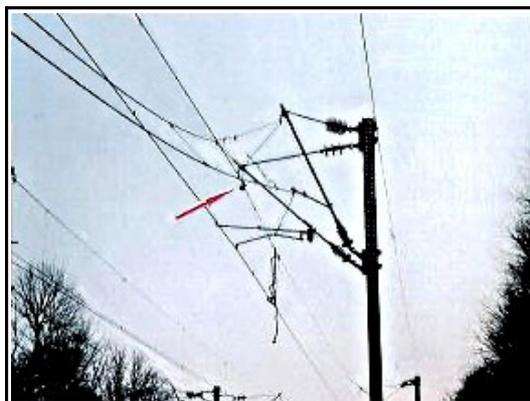
L'enquête immédiate a rapidement montré que l'isolateur en cause provenait du sectionnement électrique (voir paragraphe 2.5.2) situé immédiatement en amont du km 18.

*Figure 3 : Le sectionnement électrique détérioré ;
la flèche indique le morceau d'isolateur resté accroché au câble porteur*

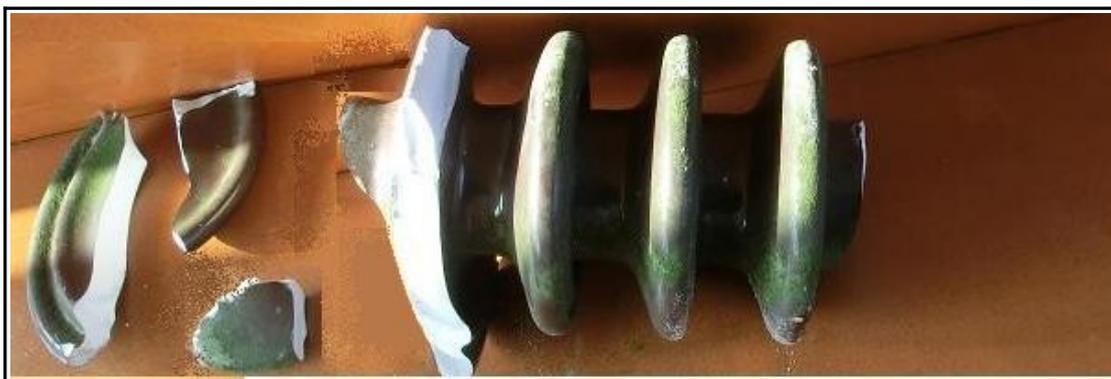
À l'intérieur de la cabine du train accidenté, il a été constaté la présence d'un gros morceau de céramique d'isolateur ainsi que de trois tessons de même provenance.

Figure 17 : Morceau et tessons d'isolateur retrouvés en cabine

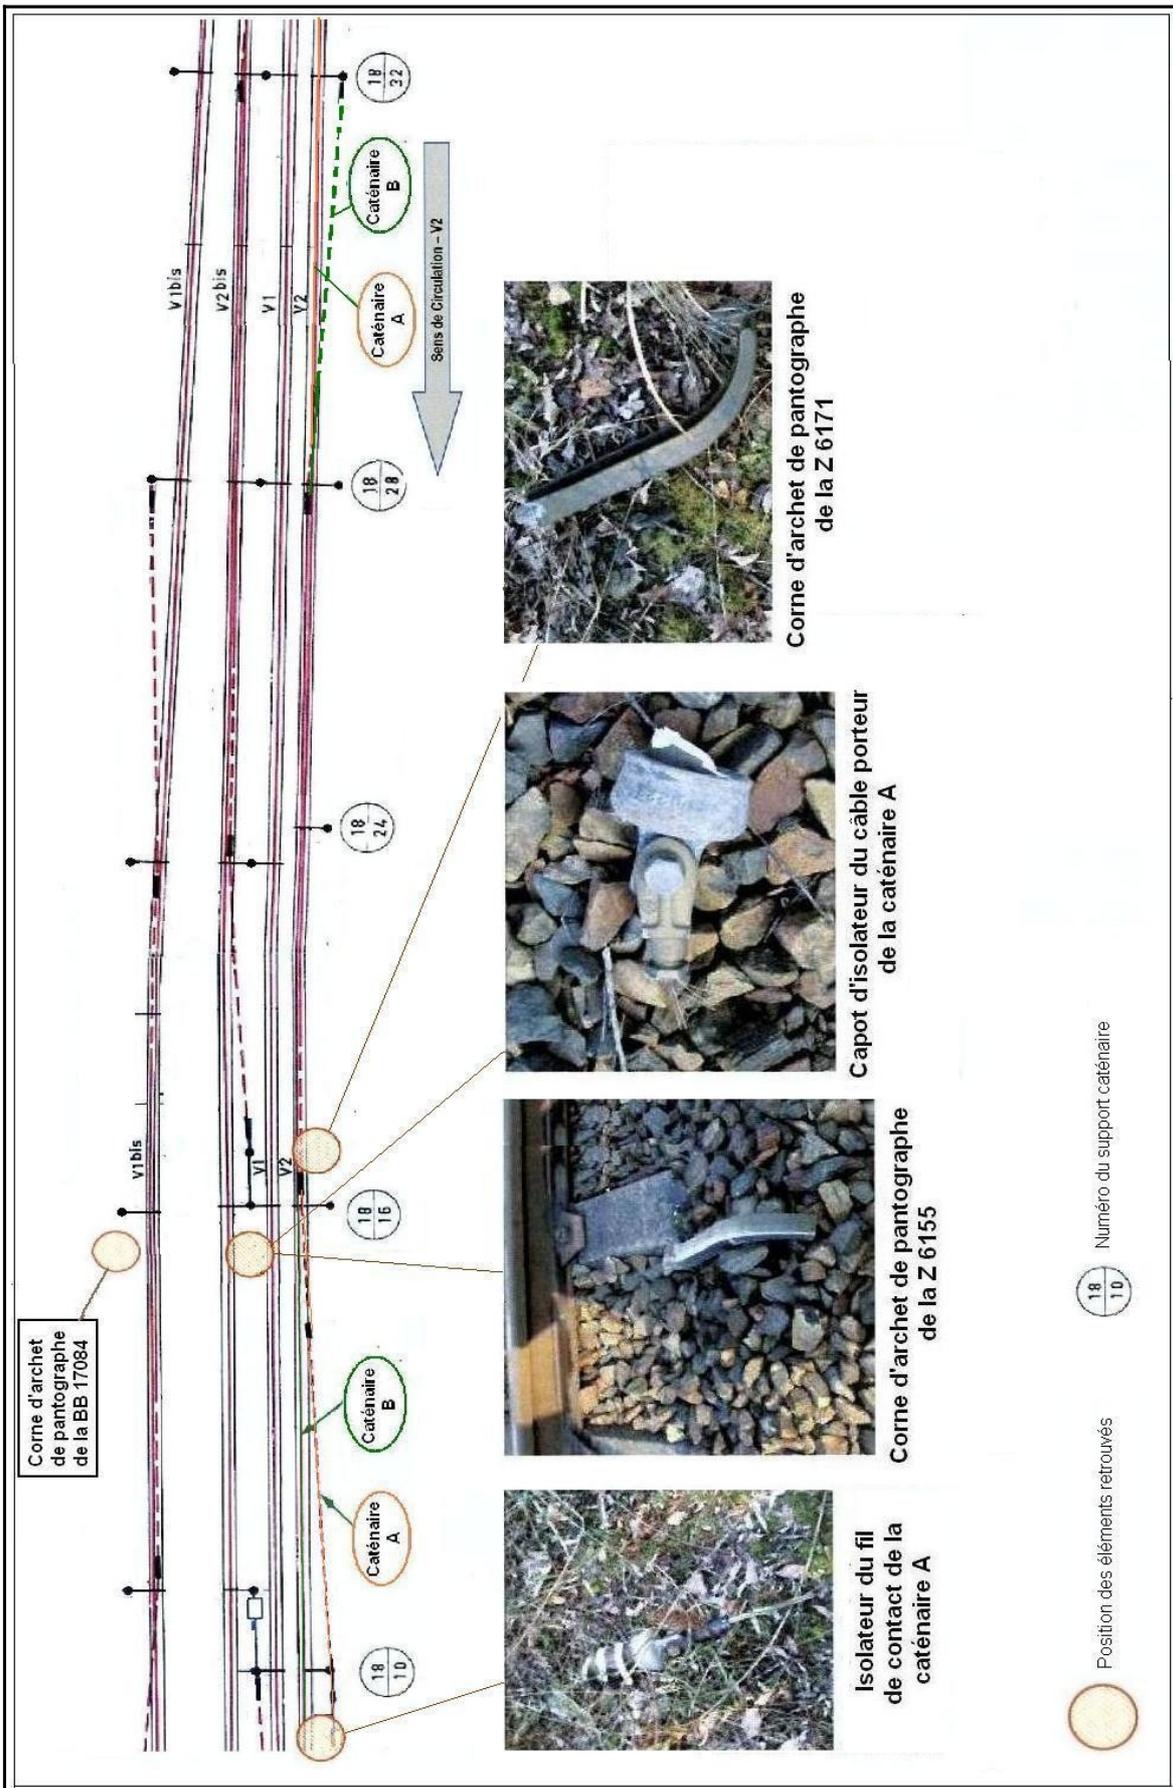
Figure 18 : Positionnement des éléments retrouvés au sol après l'accident

La figure 18 indique la position de ces éléments ainsi que la disposition des voies et des caténaires au niveau du sectionnement concerné par l'accident qui s'étend sur 200 m environ entre les supports caténaires 18/10 et 18/32.

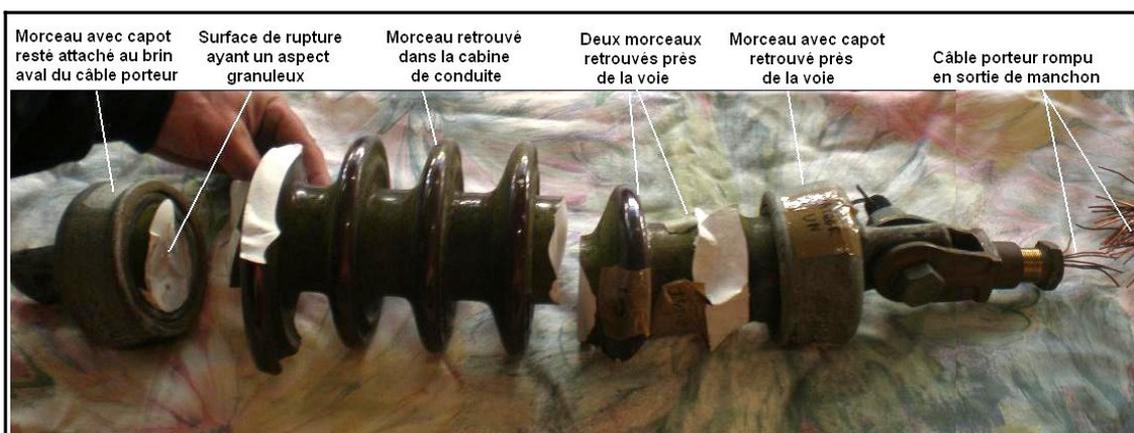
Les différentes surfaces de rupture sont très propres, signe qu'il n'y avait pas de fissure débouchant sur l'extérieur. Elles présentent un faciès lisse et régulier, sauf l'une d'entre elles qui a un aspect granuleux, dit « *en mie de pain* », indice d'un possible défaut interne de la céramique.

Il s'agit de la surface de rupture entre le morceau resté solidaire du brin aval du câble porteur et le morceau qui a pénétré dans la cabine de conduite de la Z 6155.

Figure 21 : Reconstitution de l'isolateur brisé du câble porteur

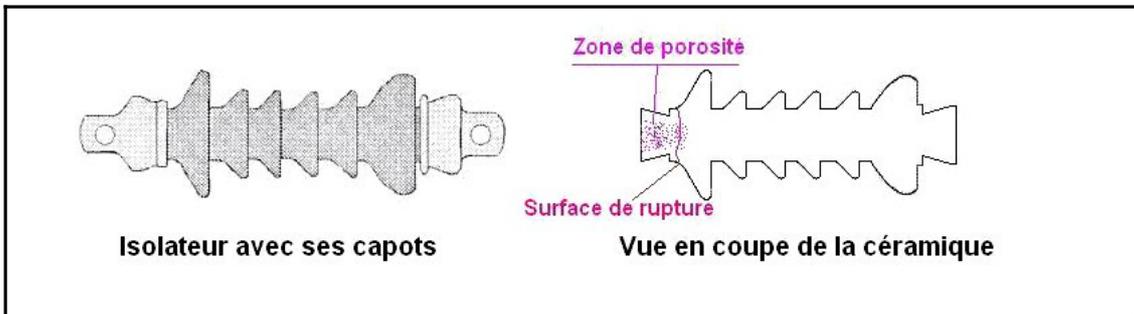
L'essai de pénétration de colorant réalisé dans ce cadre montre que le cône supérieur de l'isolateur, à savoir celui qui est pris dans le capot aval, présente des traces de porosité à cœur. Ce constat est confirmé par une densité plus faible dans cette zone que dans le reste de l'isolateur.

Figure 22 : Zone de porosité détectée par l'expertise

La présence de cette porosité est anormale et, étant donné le caractère inaltérable de la céramique, elle ne peut être due qu'à un défaut de fabrication.

Cette porosité permet l'infiltration de l'humidité ambiante dans la matière et, à la longue, l'apparition de fissures qui, lorsqu'elles débordent de la partie encastrée dans le capot, diminuent la résistance à la traction de l'isolateur.

De fait, l'aspect granuleux « *en mie de pain* » de la surface de rupture confirme que la défaillance de l'isolateur concerné est certainement la conséquence de cette porosité.

Il ressort de ces investigations que la rupture de l'isolateur du câble porteur en cause dans l'accident est très certainement la conséquence de la porosité constatée dans son cône supérieur, qui a conduit, sur une très longue période, à la fissuration, puis à la rupture de la céramique au ras du capot aval.

Surveiller l'évolution du nombre de ruptures d'isolateur en céramique de type Vt 200223.

En cas d'augmentation significative de ce nombre, déposer les isolateurs de ce type utilisés dans les caténaires de voies principales dans des positions telles qu'ils pourraient être heurtés par les circulations ferroviaires, en cas de rupture.

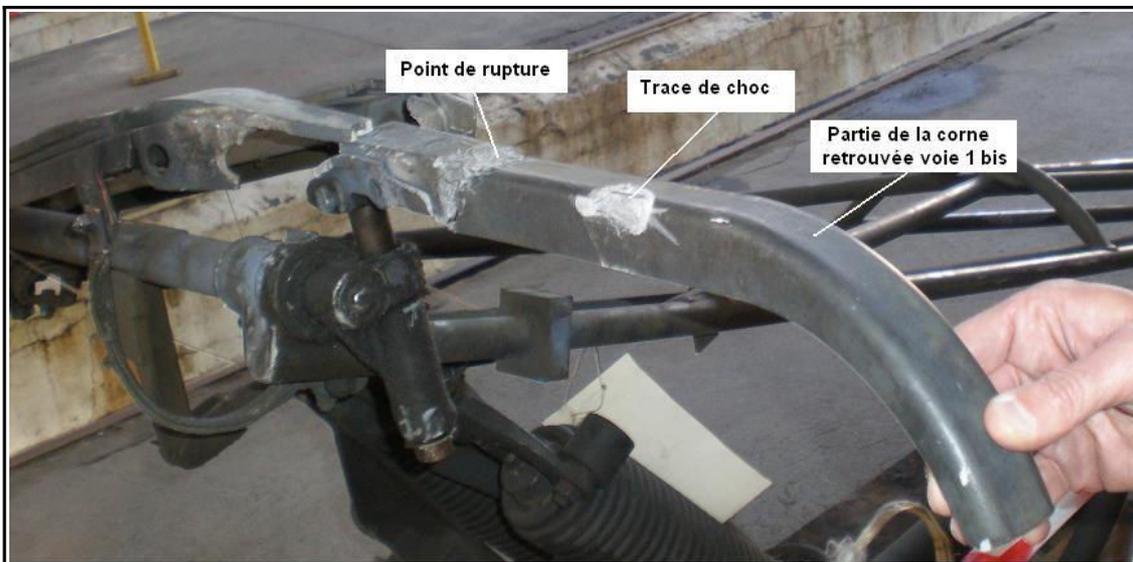
Une trace de choc est, par ailleurs, nettement visible sur cette corne ; elle est située à 70 cm environ du milieu de l'archet.

Figure 24 : Repositionnement de la corne brisée sur le pantographe de la BB 17084

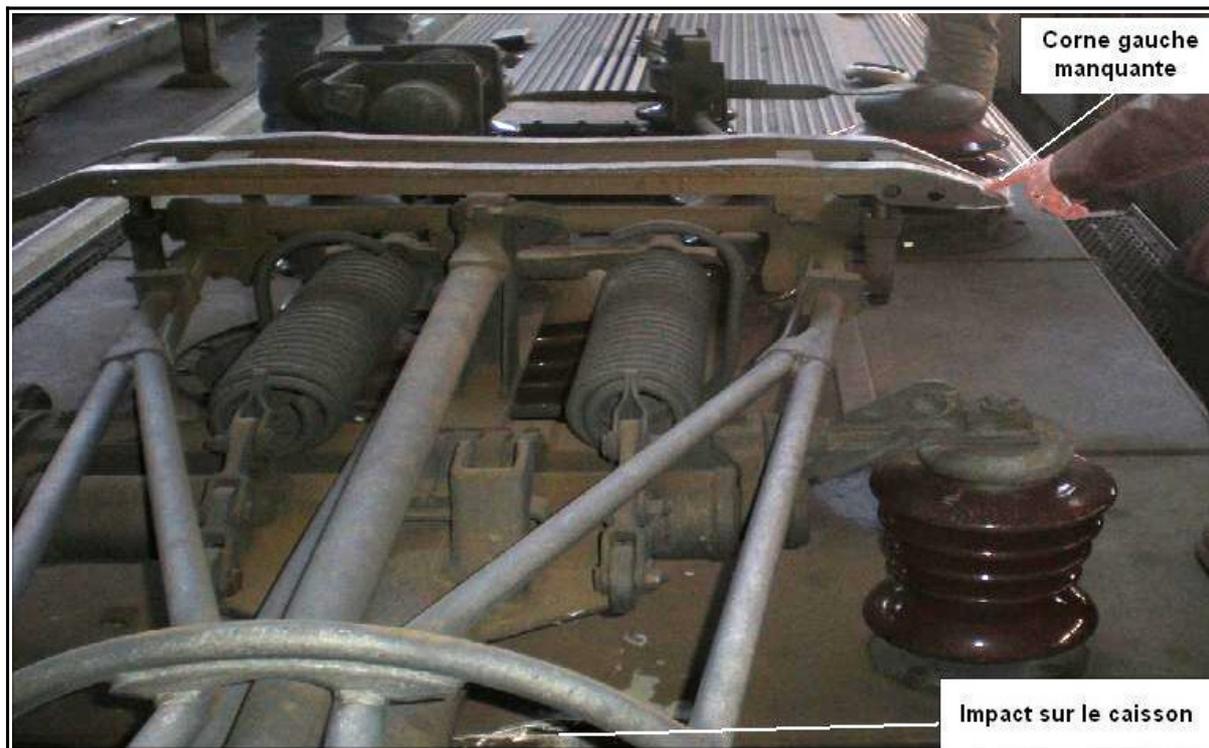
Il n'y a pas de trace de choc sur le pantographe, mais un impact important sur le caisson situé sous ce pantographe et un autre, plus petit, sur le bord d'un lanterneau, côté gauche.

Figure 25 : Vue du pantographe et de la toiture de la Z 6155 après l'accident

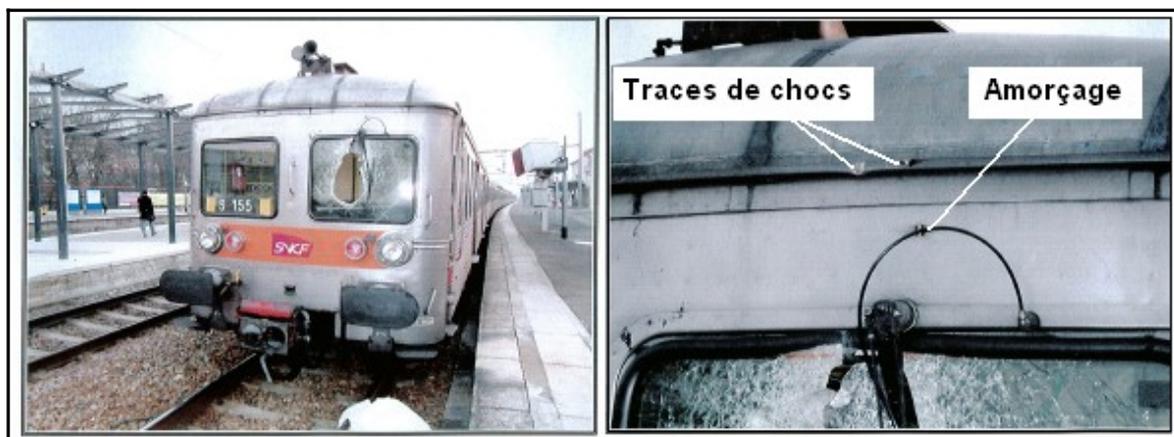
Deux traces de choc et une trace d'amorçage électrique sont visibles au-dessus de cette vitre frontale. Les traces de choc se trouvent à environ 55 et 60 cm du plan médian de la face.

Figure 26 : Face avant de l'automotrice Z 6155

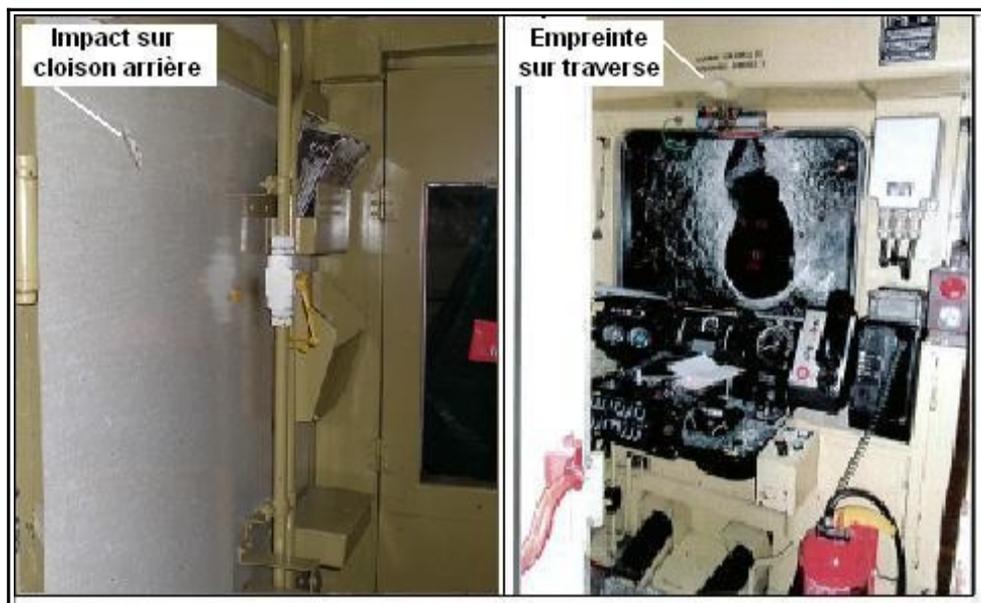
Sur le haut de la cloison derrière le poste de conduite, un impact assez profond semble avoir été fait par un projectile qui aurait frappé cette paroi à grande vitesse.

Figure 27 : Traces dans la cabine de la Z 6155

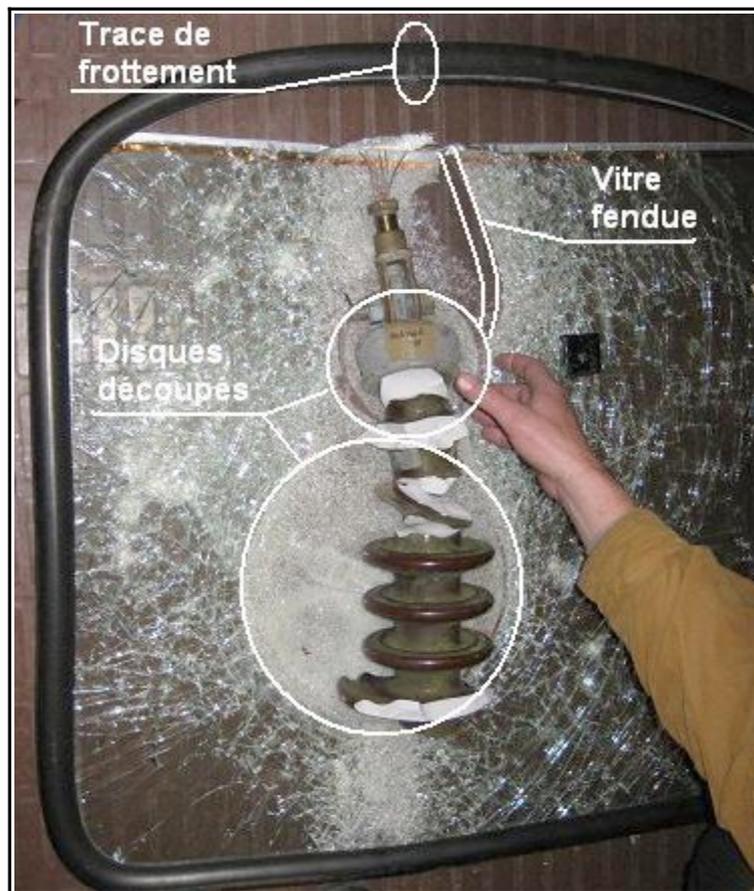
Figure 28 : Présentation de l'isolateur reconstitué sur la vitre endommagée

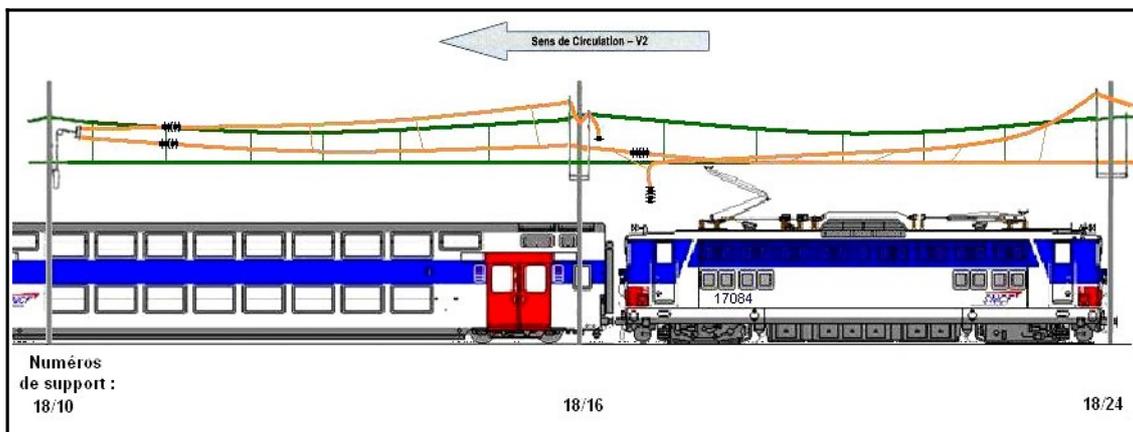
Figure 30 : Situation de la caténaire au passage du train n° 121504

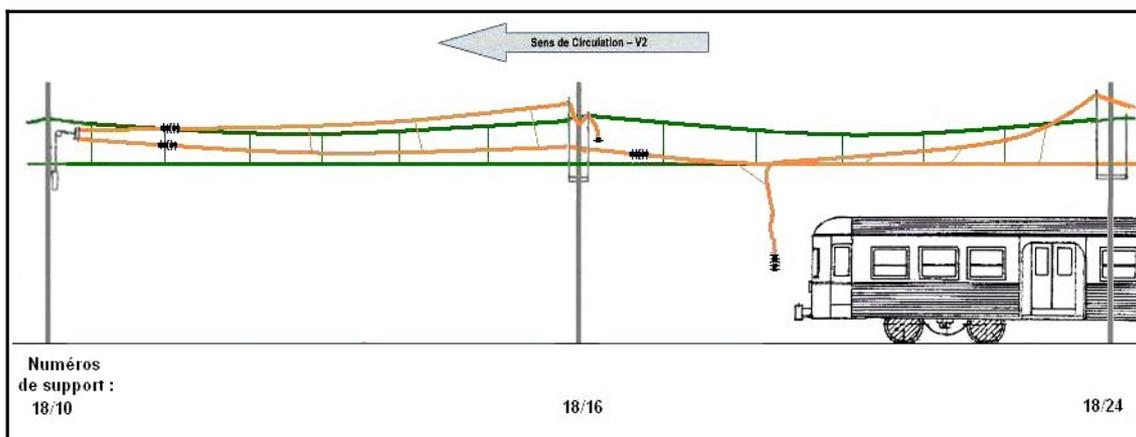
Figure 31 : Situation de la caténaire à l'arrivée du train n° 121508

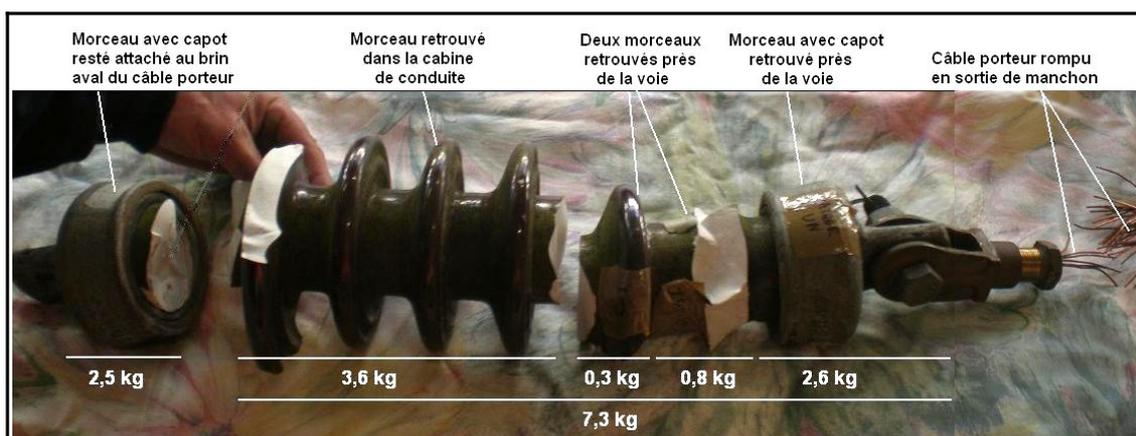
Figure 32 : Les masses des différents morceaux de l'isolateur retrouvés

Sachant qu'une partie de ces débris a pu être détachée lors de la rupture initiale de l'isolateur ou lors du choc contre le pantographe du premier train, il résulte que le tronçon d'isolateur qui a été percuté par le train accidenté présentait une masse comprise entre 7,3 et 8,5 kg.

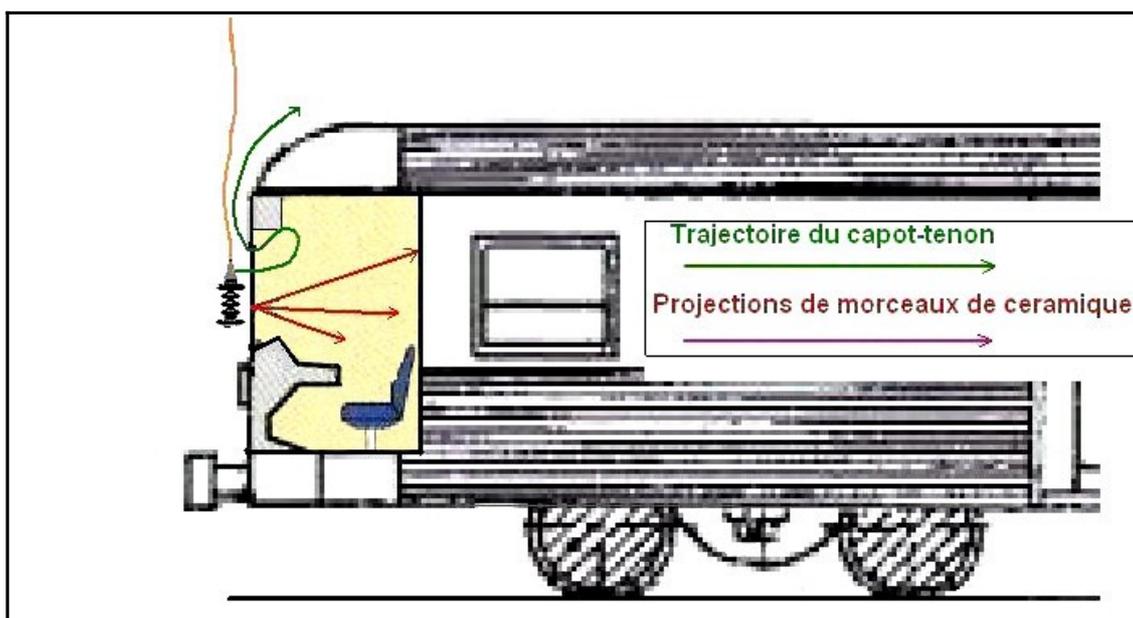
Parallèlement, le capot à tenon, resté solidaire du câble, découpe dans le vitrage un cercle de 15 cm, pénètre dans la cabine et en ressort par le haut de la baie frontale après avoir heurté violemment la traverse supérieure.

Figure 33 : La mécanique des dommages dans la cabine de conduite

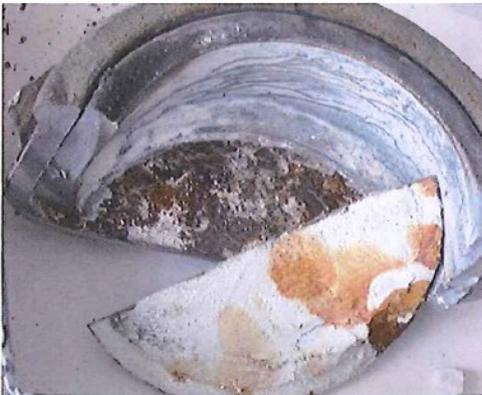
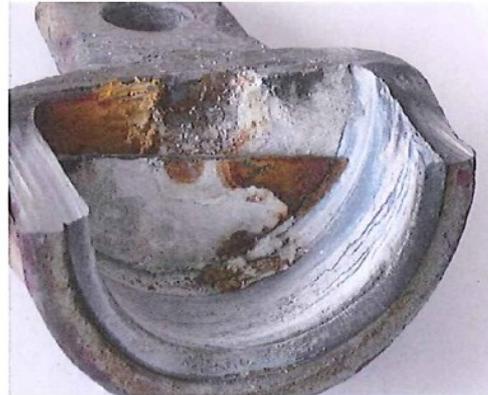
Constat : oxydation importante de la face interne des capots avec remontée d'humidité au dessus des rondelles (probablement amiantées)

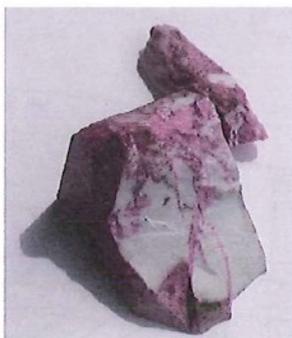
partie supérieure

Résultats : pénétration du colorant

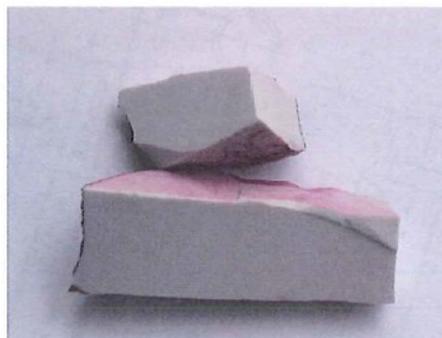
partie inférieure

pas de pénétration du colorant
