**RAPPORT
D'ENQUÊTE TECHNIQUE**
**sur la collision par rattrapage
de deux trains de voyageurs
survenue le 17 juillet 2014
à Denguin (64)**

Janvier 2016

**Bureau d'Enquêtes sur les Accidents
de Transport Terrestre**

Affaire n° BEATT-2014-010

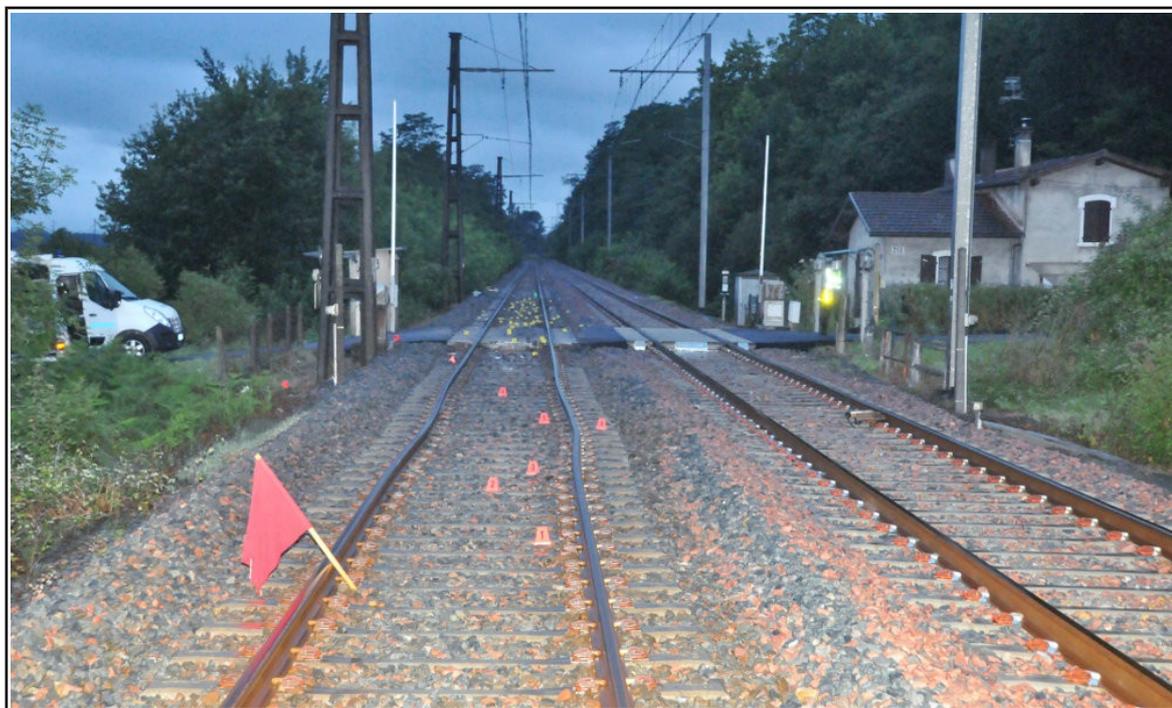
Après le choc entre les deux trains, la voie 1 a été fortement endommagée. Plusieurs centaines de mètres de voie ont dû être remplacés et le platelage du passage à niveau n° 256 a été partiellement refait.

Fig. 1 : La voie 1 au niveau du passage à niveau n° 256 et le marquage des débris

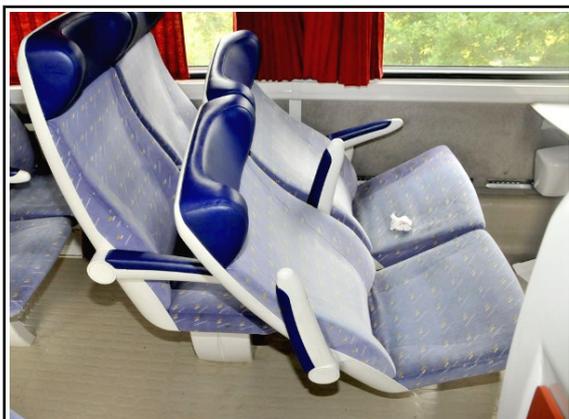
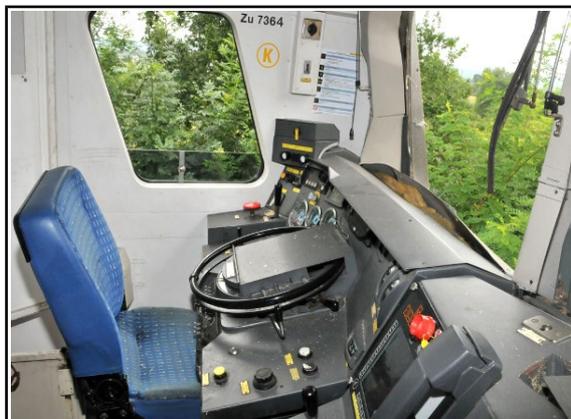
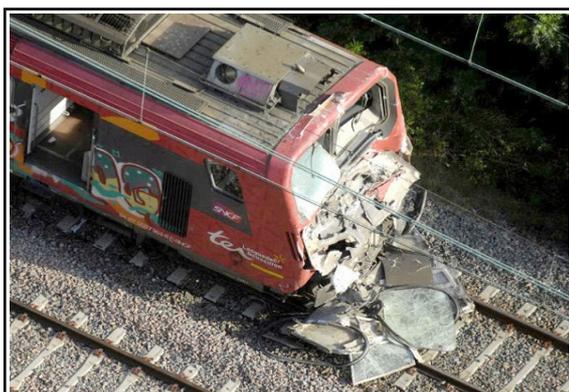
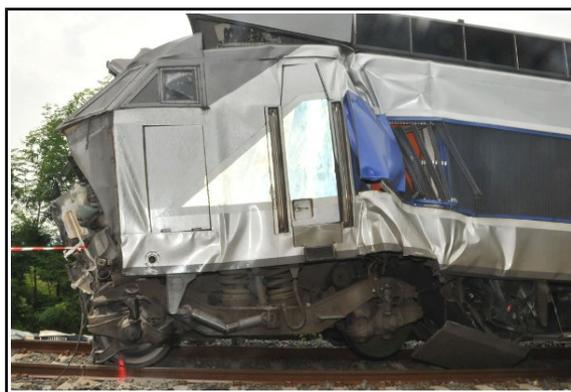
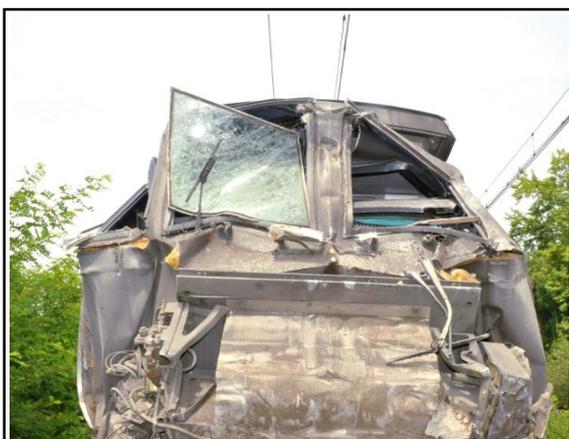
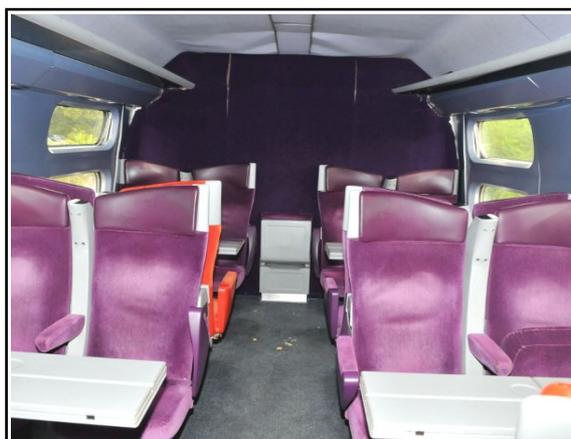
Les dégâts consécutifs à la collision du TER n° 867285, constitué par la rame Z7364, et du TGV n° 8585, constitué de la rame 318, sont spectaculaires mais normaux compte tenu de la violence de ce choc qui s'est produit à une vitesse relative de 65 km/h. Avant l'accident, ces matériels roulants ne présentaient pas d'anomalie et leur maintenance était à jour.

Fig. 2 : Les dégâts constatés sur les trains concernés

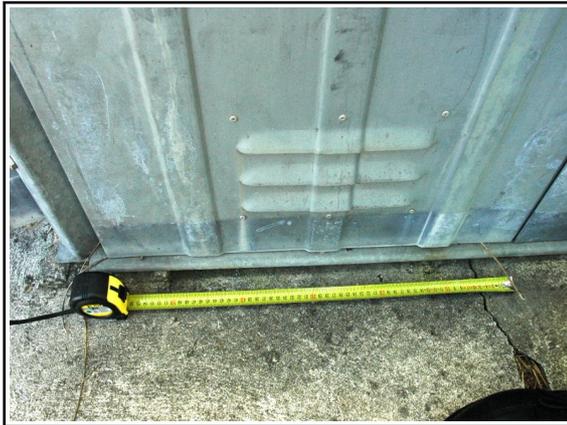
- plusieurs dizaines de fils électriques sont abîmés et partiellement dénudés du fait de ces rongeurs ;
- la dalle de béton qui supporte la guérite est cassée et affaissée dans sa partie arrière gauche. Un passage libre de plus de 2 centimètres est visible alors qu'un espace de 1,5 centimètre est suffisant pour permettre le passage d'un rongeur ;

1 - L'état de la dalle à l'arrière gauche

Ces deux encadrants locaux ont déclaré avoir constaté une situation habituelle. De fait, l'affaissement dans sa partie arrière gauche de la dalle en béton supportant la guérite, qui créait une petite ouverture au niveau du sol, était connu depuis plusieurs années. Dans la région, d'autres guérites présentaient d'ailleurs des défauts similaires. Plusieurs sachets de raticide avaient été déposés à l'intérieur de la guérite considérée en 2013. Ils y étaient toujours présents, bien qu'ayant été partiellement consommés.

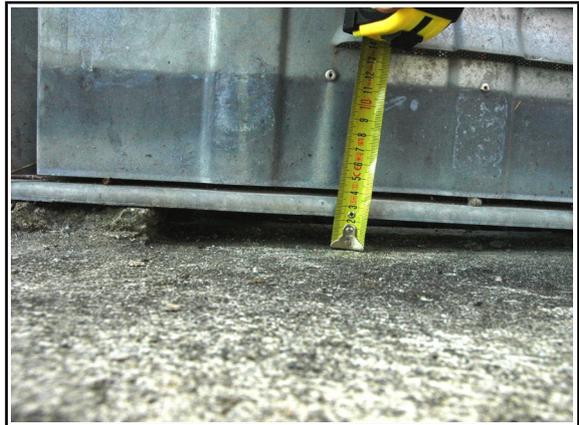
2 - L'espace libre au bas de la dalle

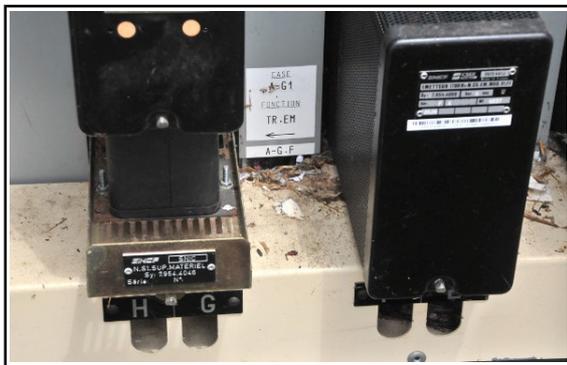
3 - Des traces de rongeurs

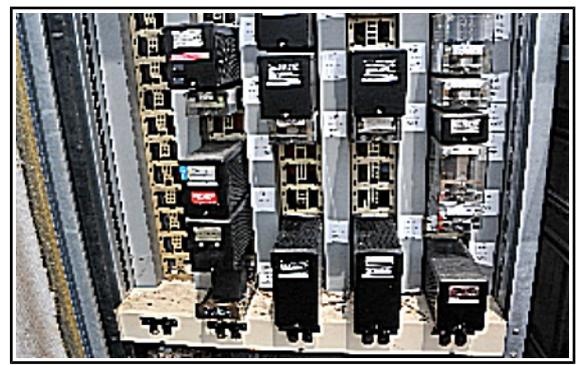
4 - Des traces de rongeurs

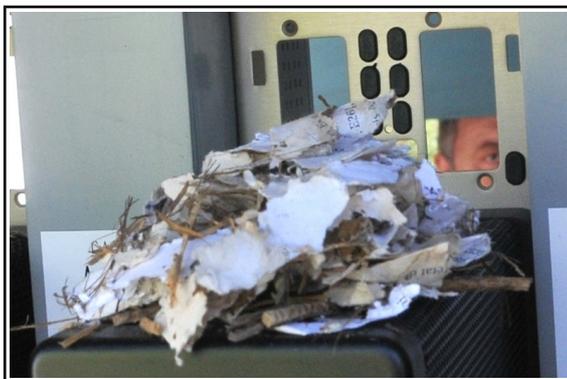
5 - Un nid de rongeur

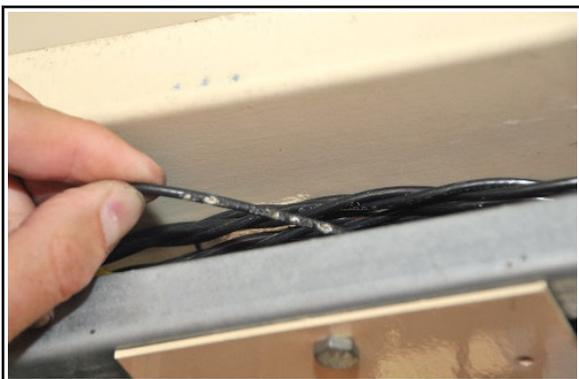
6 - Exemple d'un fil abîmé

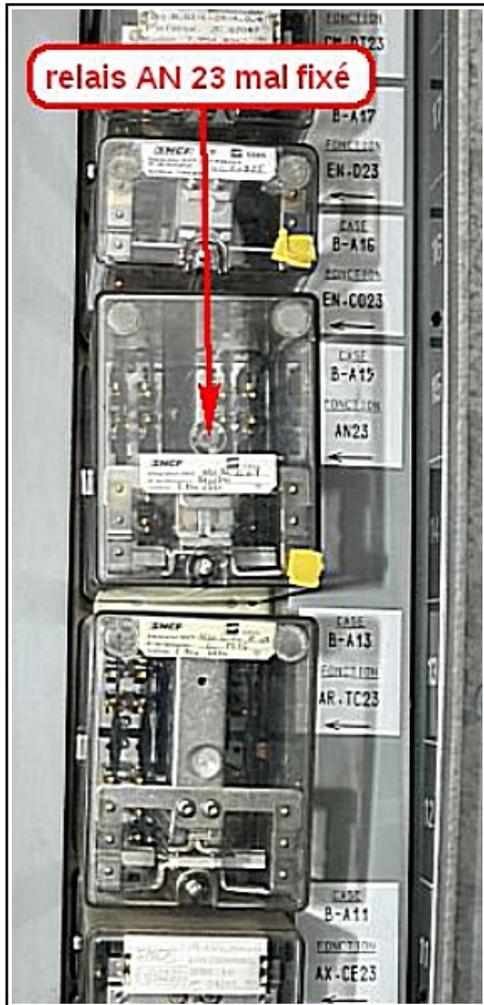
- le relais référencé AN 23, qui intervient dans la chaîne de commande du signal S 23, est mal fixé. Il est incliné sur la gauche et mal verrouillé. Son support est sale, preuve qu'il n'y adhère pas correctement.

1 - Le mauvais positionnement du relais

Les deux premiers événements sont non contraires à la sécurité et ont une cause unique et commune, la mauvaise fixation du relais AN 23 qui ne saurait avoir de conséquences graves.

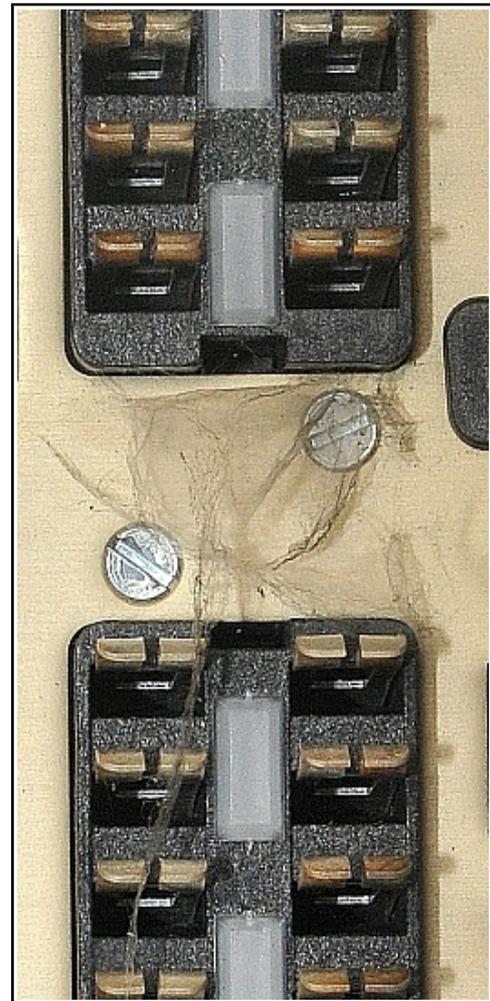
2 - Toiles d'araignées sur le support du relais

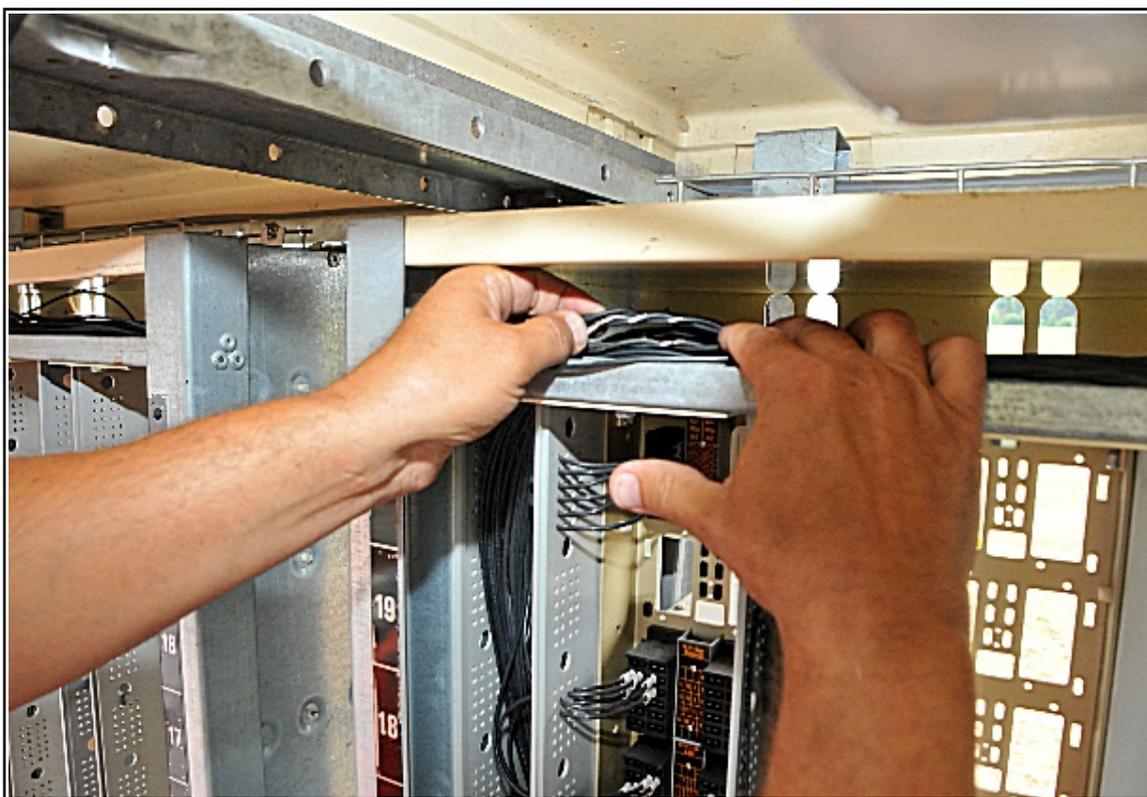
Fig. 10 : Des fils dénudés susceptibles de provoquer des contacts intempestifs

Compte tenu de la présence de fils dénudés à l'intérieur de la guérite de signalisation contenant les équipements du signal S 23, les enquêteurs et les techniciens ont recherché les fils dont le contact était susceptible de provoquer la réouverture de ce signal. Les investigations sur les schémas et sur le site ont montré qu'un contact entre le fil n° 44 de commande du signal considéré et le câble positif de la paire n° 7, tous deux partiellement dénudés par des rongeurs, provoquait la présentation du feu vert et que le signal en cause revenait au rouge dès séparation des fils.

Ces essais ont donc montré que le matériel électronique du signal S 23 n'était pas en cause et que la présentation intempestive du feu vert à ce signal avait très vraisemblablement été provoquée par le contact entre le fil n° 44 de commande de ce signal et un fil d'alimentation, le câble positif de la paire n° 7, tous deux partiellement dénudés par des rongeurs.

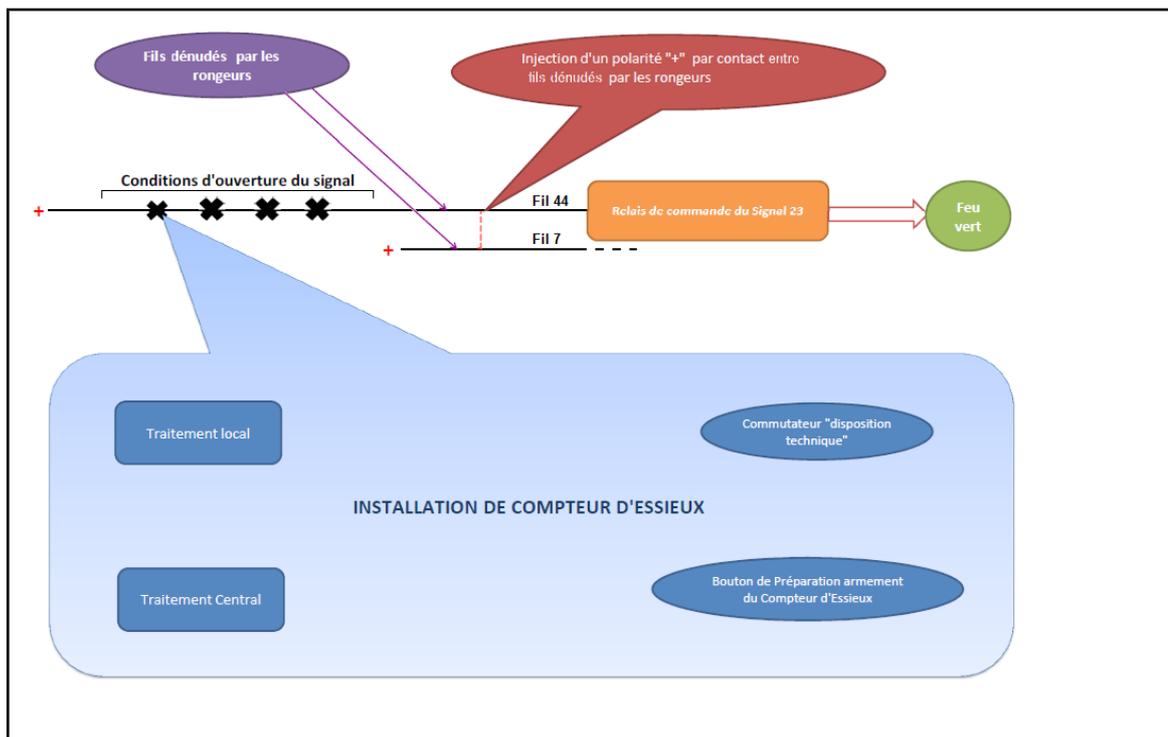
Par ailleurs, compte tenu de l'emplacement et des fonctions de ces deux fils, la mise en œuvre, par l'agent de maintenance d'astreinte présent sur le site qui recherchait la cause des présentations indues du sémaphore, d'une mesure technique sur le boîtier centralisateur du compteur d'essieu telle que prescrite par l'instruction de la SNCF l'IN 2606 n'aurait pas empêché la réouverture intempestive du signal S 23.

Fig n° 11 : schéma synoptique simplifié du dysfonctionnement ayant conduit à la présentation intempestive au feu vert du signal S 23

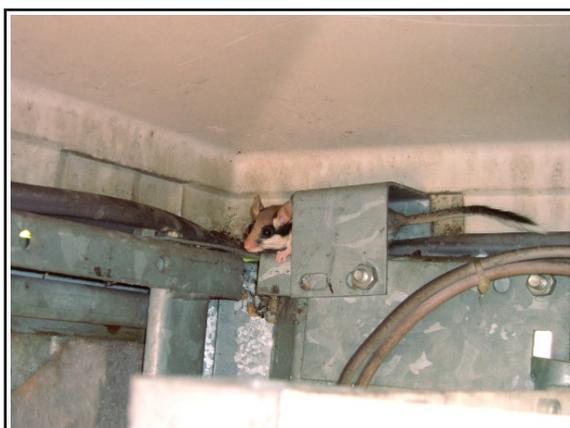
Les photos ci-après montrent que l'état de la guérite sise au droit du PK 225 de la ligne de Dax à Pau n'est pas une exception. D'autres anomalies ont été relevées dans les installations similaires du réseau ferré national.

1 - Un rongeur vu lors d'un contrôle

La remise en état des guérites de signalisation a fait l'objet d'actions spécifiques lors de cette campagne de vérification avec la mise en œuvre de raticide, l'ouverture des goulottes de câbles, la vérification de l'étanchéité de leur superstructure et, si besoin, la remise à niveau de leur calfeutrement avec la pose de brosses dotées de fibres pointues en bas de leurs portes et le ceinturage de leur base par de la mousse minérale. Les fils abîmés ont été remplacés et les défauts d'isolement électrique corrigés si nécessaire.

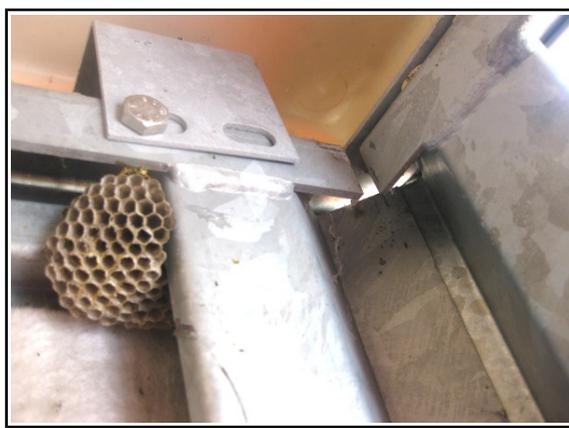
2 - Un nid d'hyménoptères

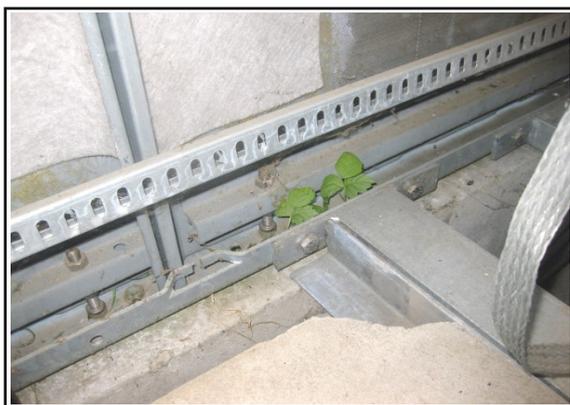
3 - Végétation poussant dans une guérite

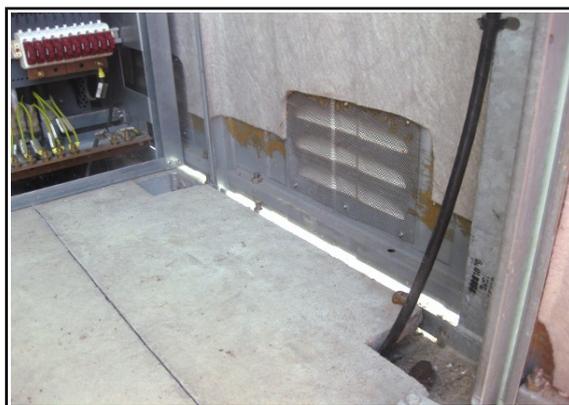
4 - Manque d'étanchéité d'une guérite
