Paris, le 15 avril 2004

**Bureau d'Enquêtes sur les Accidents
de Transport Terrestre**

Affaire n°2002-0227-01

**RAPPORT FINAL DE L'ENQUETE SUR L'ACCIDENT DU TRAIN 261
PARIS-MUNICH SURVENU LE 6 NOVEMBRE 2002 A NANCY**

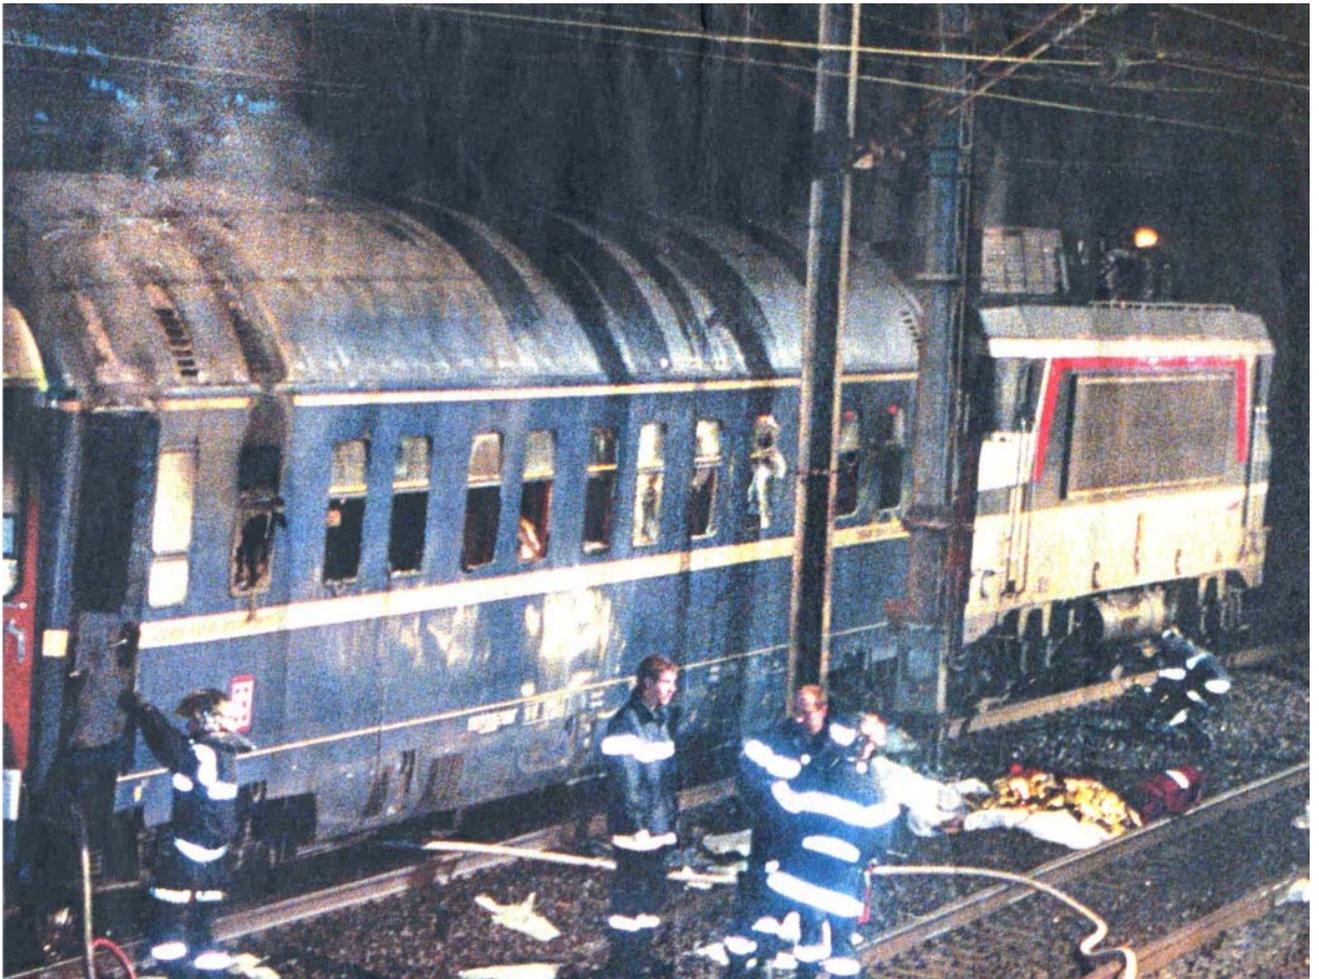
Annexe 7A : Photographie extérieure de la voiture sur le site de l'incendie

L'intérieur de la voiture-lit a été très fortement endommagé, ainsi que l'inter-circulation et la plate-forme avant de la 1ère voiture couchette; le reste du train est intact.

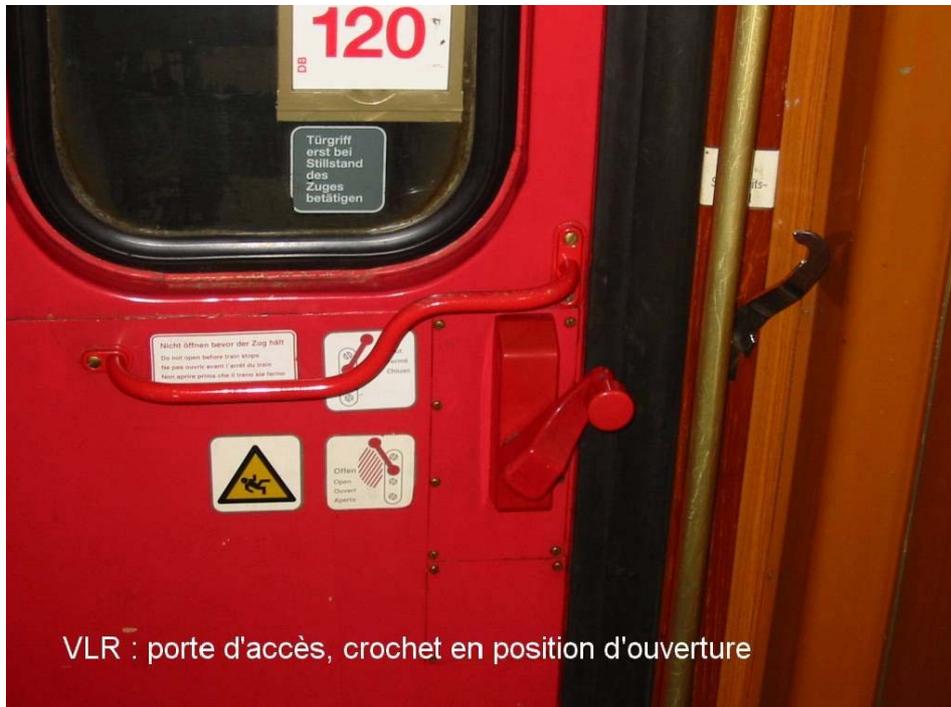
Porte d'accès, crochet de verrouillage ouvert

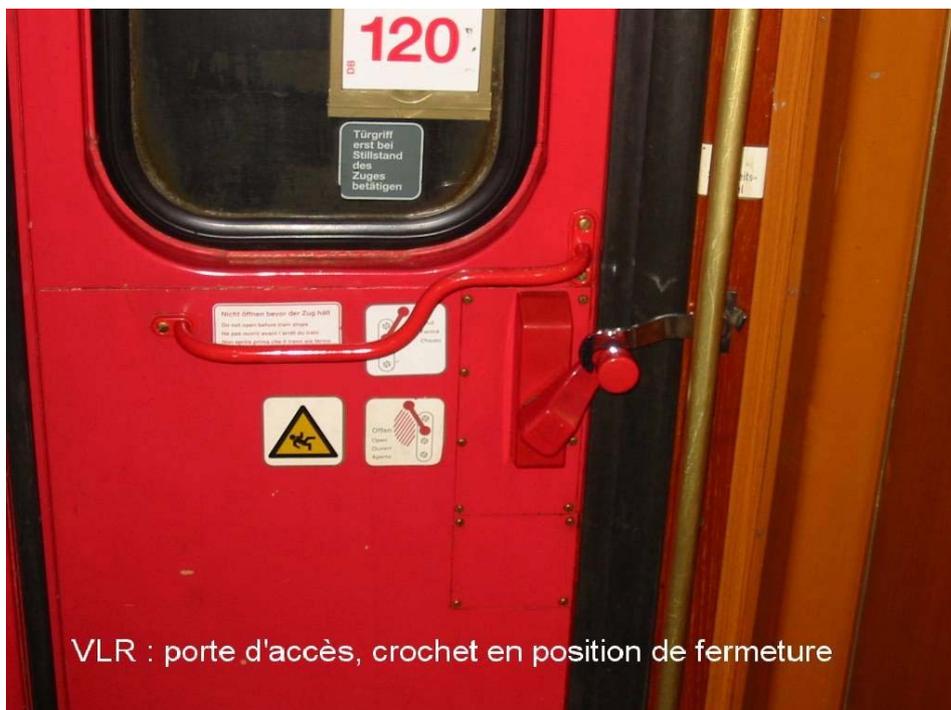
- les conditions de communication aléatoires entre membres du personnel de bord en cas d'urgence ;
- le verrouillage de la porte de couloir qui a empêché toute fuite des voyageurs par ce couloir, et le blocage des portes d'accès par des crochets qui ont retardé les secours ;

Porte d'accès, crochet de verrouillage fermé

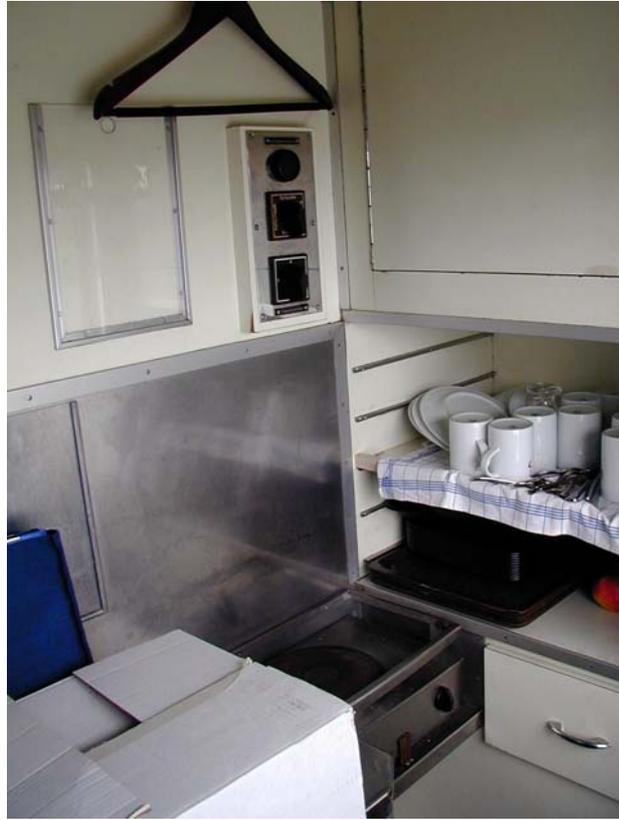
Sur la base des constatations faites, l'incendie s'est déclenché dans la kitchenette, au niveau de la plaque chauffante.

- le mauvais usage de la plaque chauffante et de son espace de travail, cause initiale de l'incendie ;
- le faible niveau de préparation de l'accompagnateur, face à des situations d'urgence ;

Voiture témoin : intérieur kitchenette côté plaque chauffante

Les boissons chaudes peuvent continuer à être fournies aux passagers par des fours électriques et des dispositifs de production d'eau chaude alimentaire tels que des thermoplongeurs, à la condition expresse qu'ils soient sécurisés (commutateurs ou automatismes de coupure de l'alimentation électrique en cas de mise à sec).
