Rapport d'enquête technique sur l'accident ferroviaire du 5 avril 2004 à Saint-Romain-en-Gier

30 novembre 2004

**Bureau d'Enquêtes sur les Accidents
de Transport Terrestre**

Rapport n°BEATT-2004-002

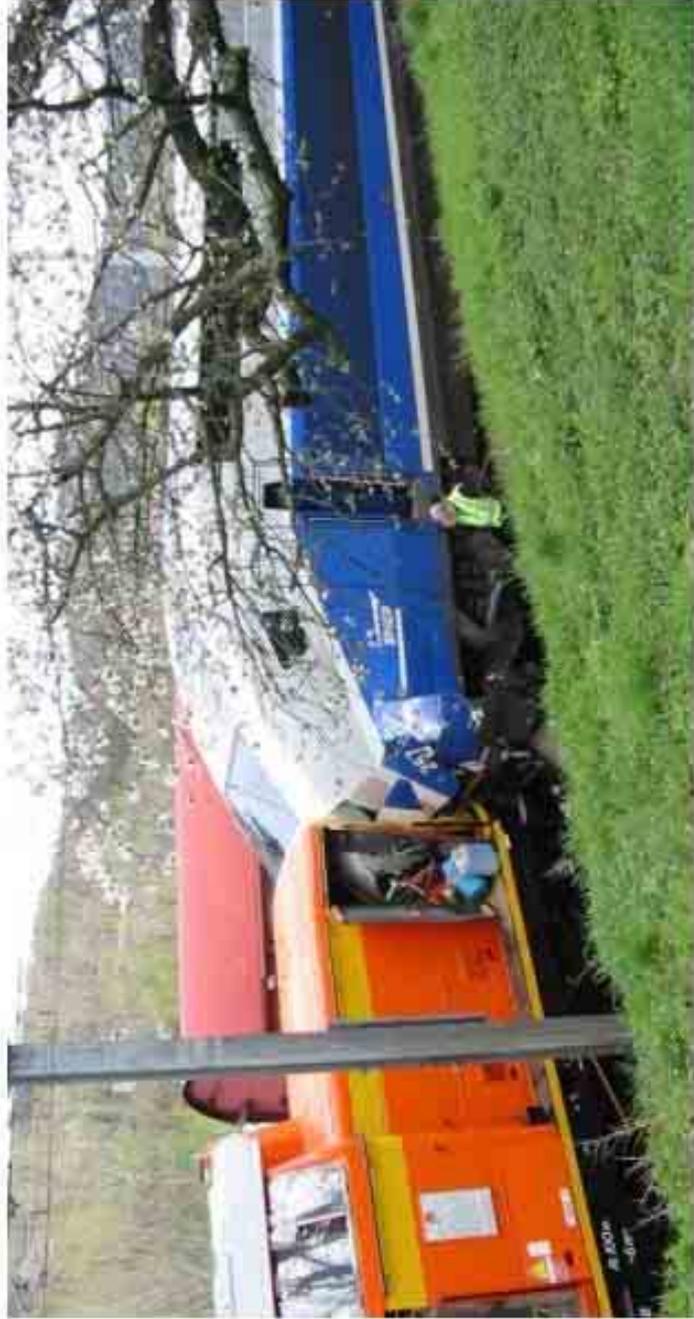
La rame TGV Duplex n°257 a été fortement choquée : impact sur la motrice 29114, nez enfoncé, châssis faussé, anneaux d'intercirculation déformés, les devis de réparation sont en cours d'établissement et s'élèveraient à 0,7 millions d'euros pour la réparation et sans prendre en compte le coût de l'immobilisation. Cette rame TGV neuve avait été mise en service peu de temps auparavant, en décembre 2003.

Le locotracteur (n°63270) appartenant à l'entreprise SECORAIL, placé en tête du train de travaux, a déraillé et subit de gros dégâts.

Une photo du contact entre les deux trains figure en annexe 6.

Accident du 5 avril 2004 à St Romain en Gier.

Nez à nez entre un TGV et un TTX.

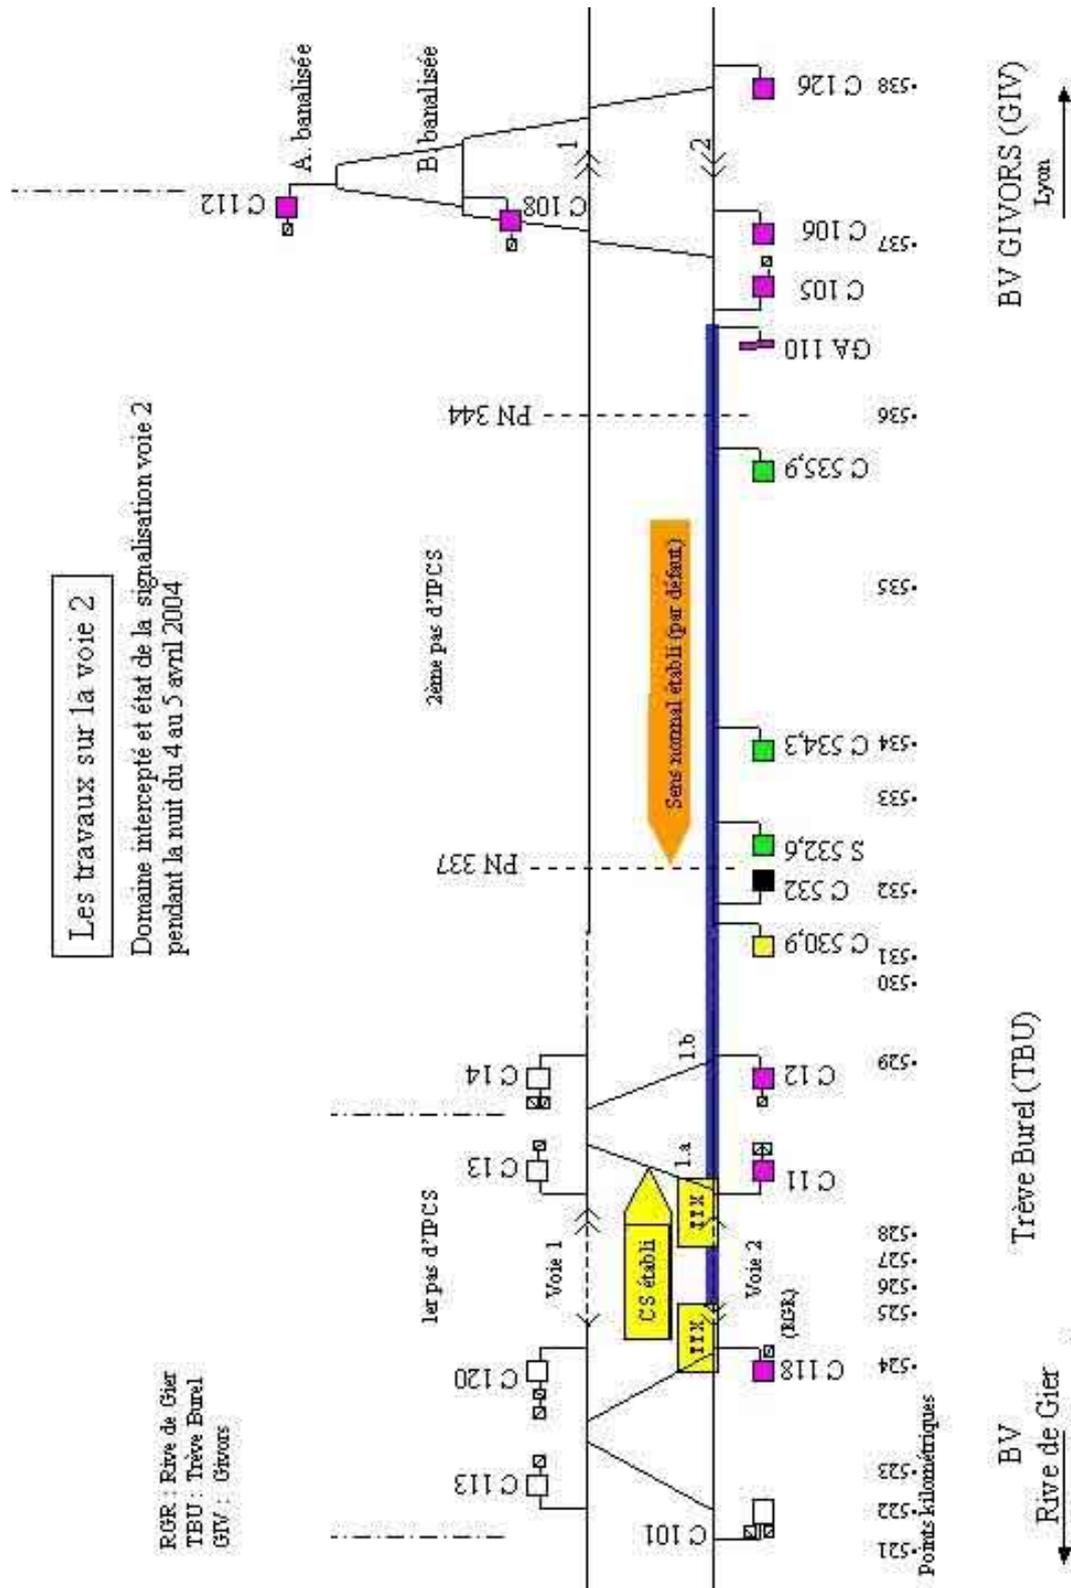
Annexe 7-3 : Les travaux sur la voie 2

Un schéma des installations concernées par les travaux figure en annexe 7.3, plus précisément pour le chantier de la voie 2 avec indication de la portion de voie interceptée et des principaux éléments de signalisation significatifs pour le scénario.

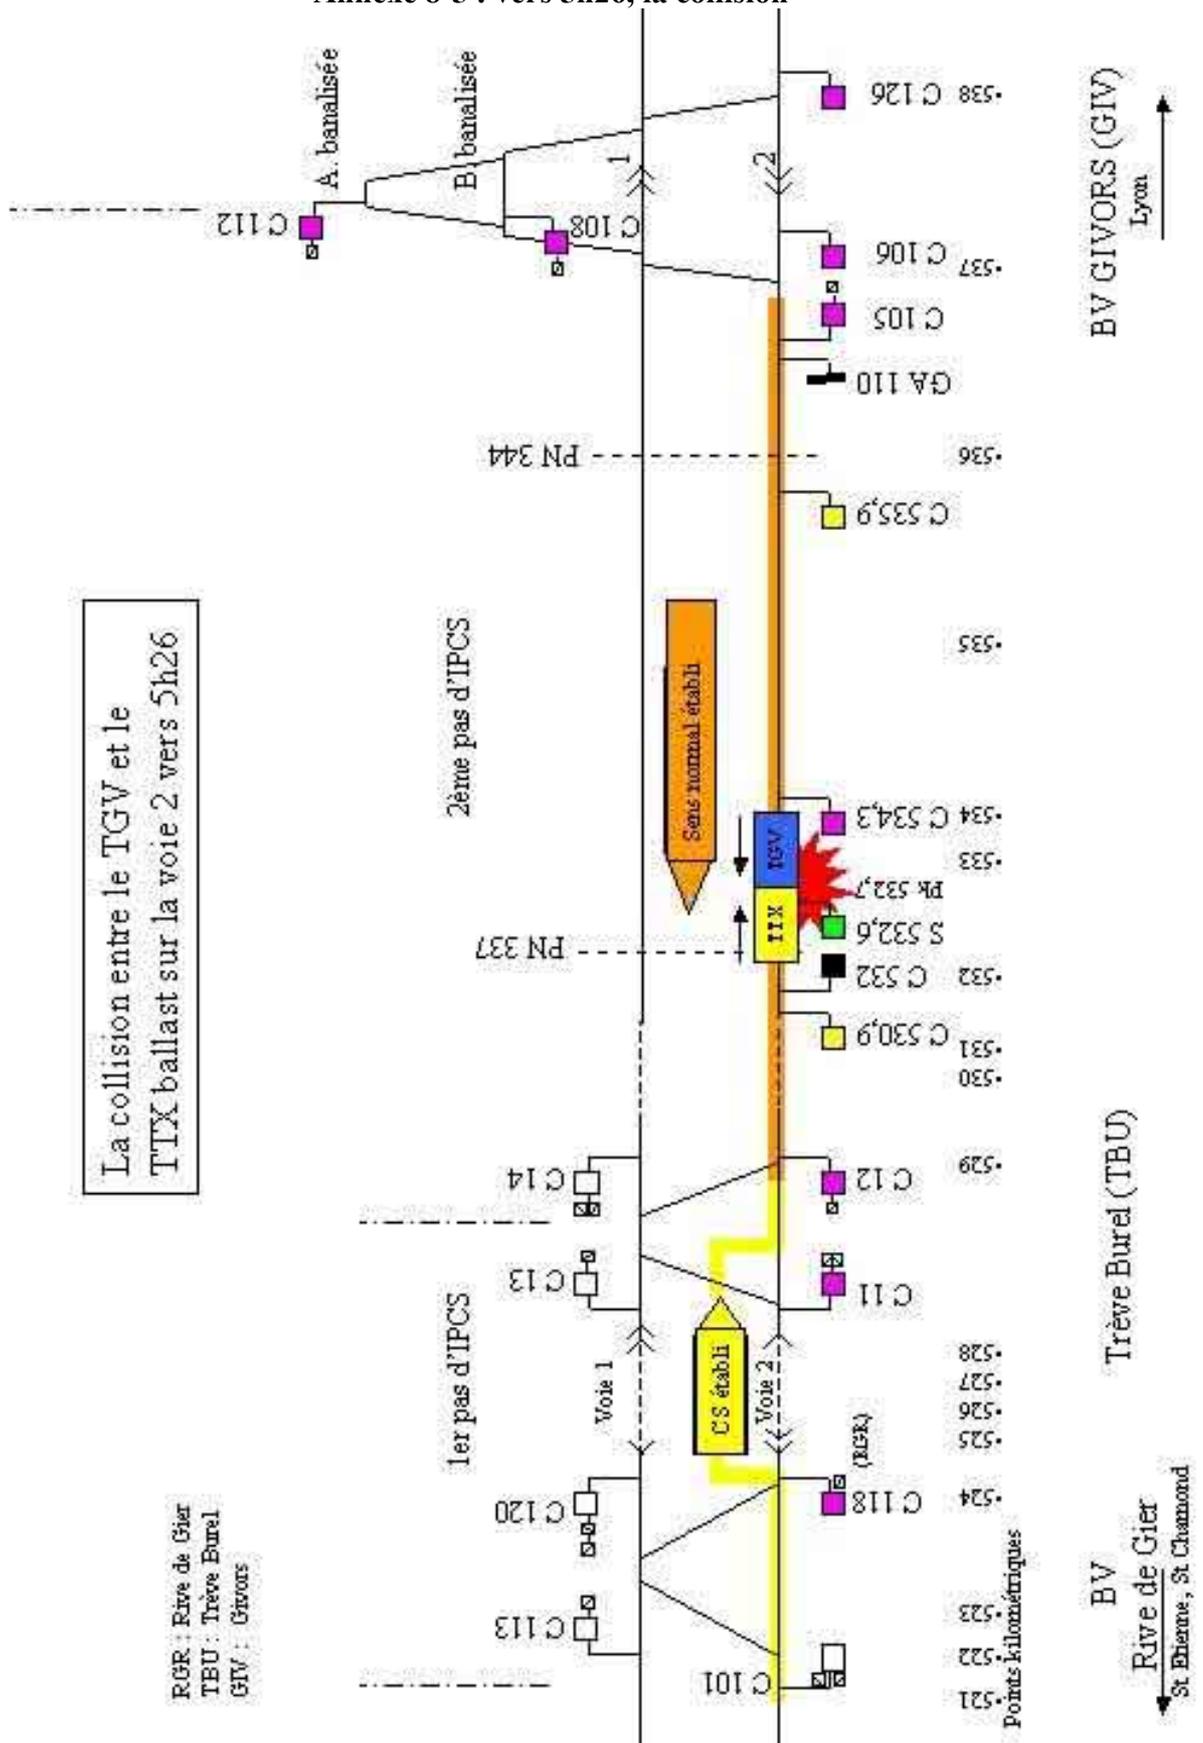
Annexe 8-5 : vers 5h26, la collision

Ce sujet est déterminant parmi les causes immédiates de l'accident ; en effet, si le pas d'IPCS voie 2 entre Trèves-Burel et Givors avait été orienté pour permettre la marche normale du train de travaux ballast vers Givors, c'est-à-dire orienté à contre sens, l'agent circulation de Givors n'aurait pas pu ouvrir le carré 106 qui donnait la voie libre au TGV sur la voie 2.
