# RAPPORT D'ENQUÊTE TECHNIQUE sur le déraillement d'un train survenu le 28 janvier 2015 à Paris-Gare-de-Lyon

Novembre 2016

**Bureau d'Enquêtes sur les Accidents  
de Transport Terrestre**

Affaire n° BEATT-2015-002

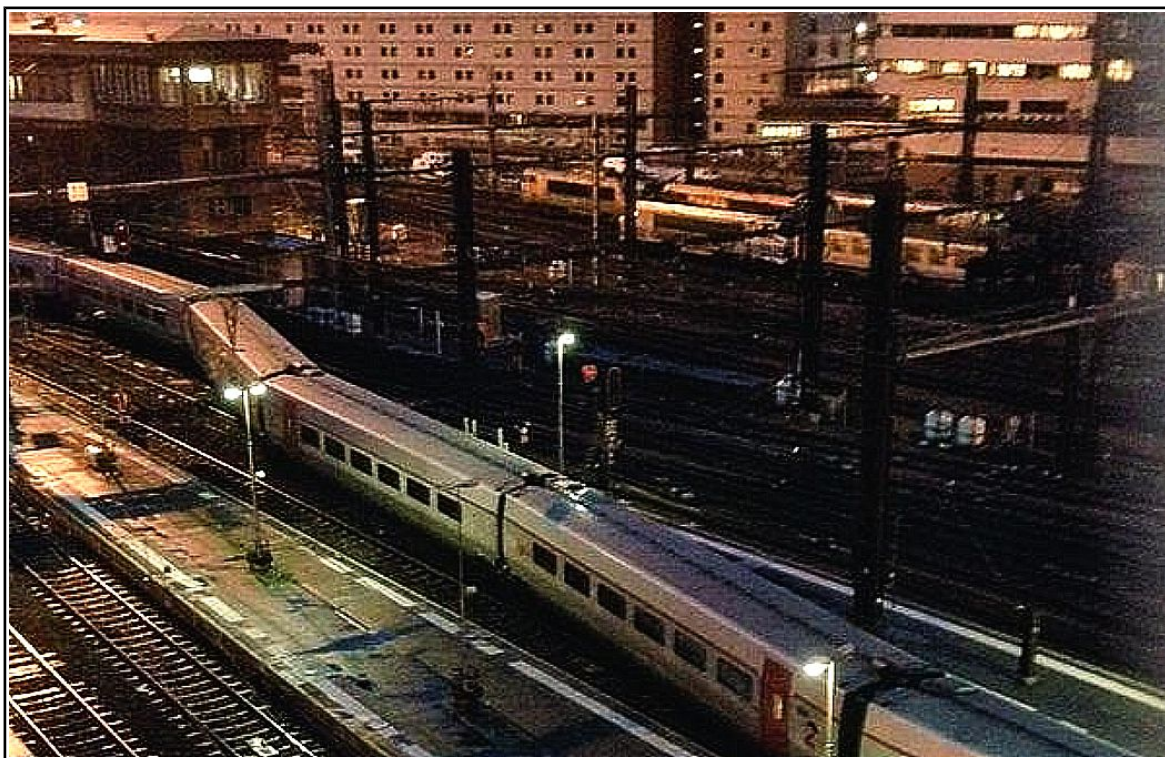
Le 28 janvier 2015 à 17h35, un train composé de deux rames TGV vides déraile à la vitesse de 29 km/h juste après l'aiguille 22L à Paris-Gare-de-Lyon. Il venait du chantier de lavage pour rejoindre la voie 15 à quai d'où il devait partir à 18h23 pour Zurich. Le train s'arrête environ 240 mètres plus loin.

*Fig. 1 : L'accident*

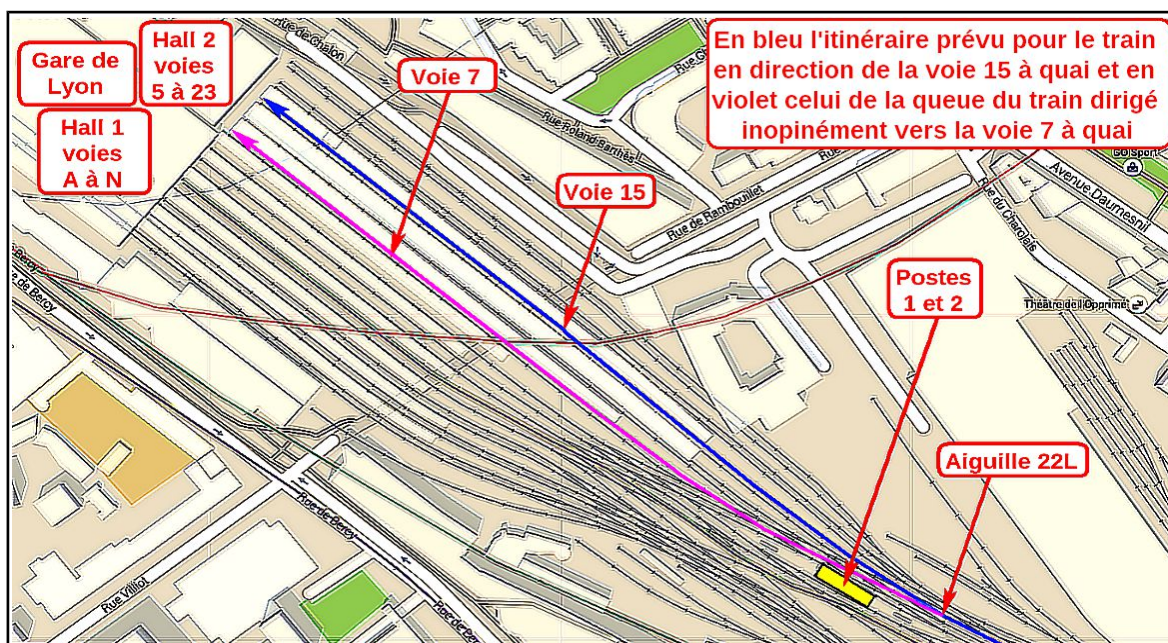
La cause directe de l'accident est le changement de position de l'aiguille 22L sous la troisième remorque de la rame de tête. La première partie du train a été ainsi dirigée comme prévu vers la voie 15 à quai alors que sa seconde partie a été aiguillée en direction de la voie 7. Cela a occasionné le déraillement de quatre remorques intermédiaires qui se sont mises en travers des voies 7 à 15.

Fig. 2 : Les itinéraires suivis par les deux parties du train qui a déraillé dans Paris-Gare-de-Lyon

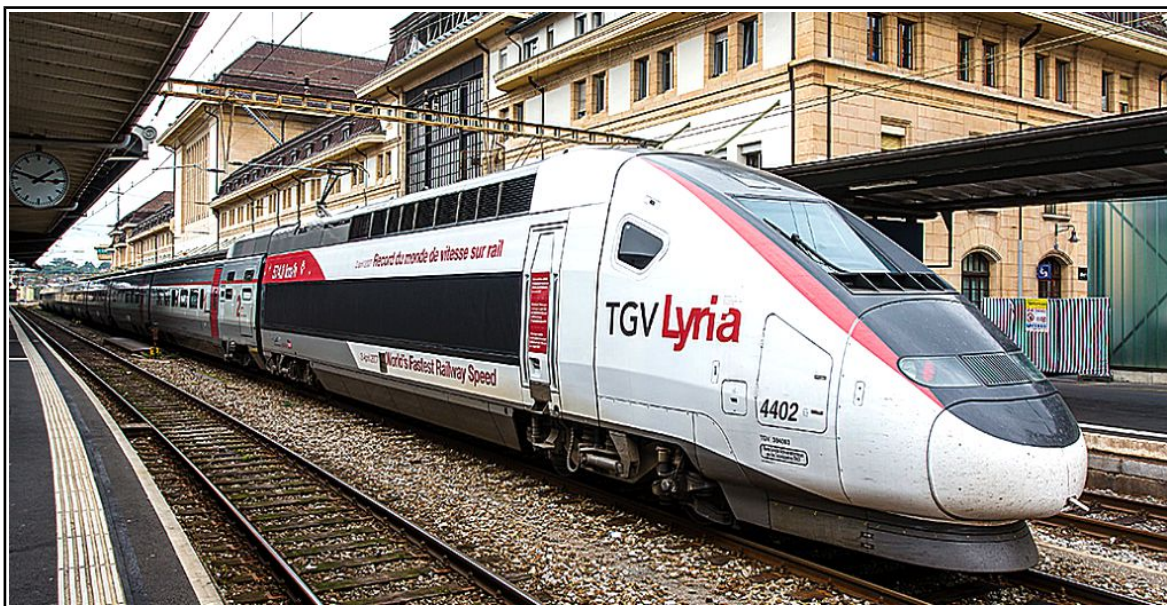
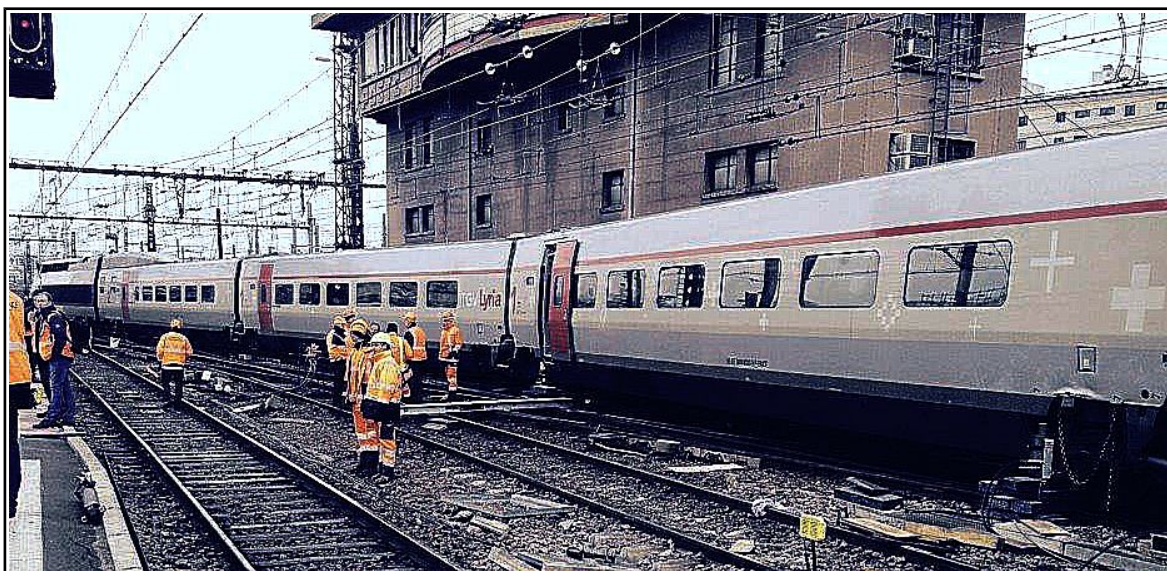
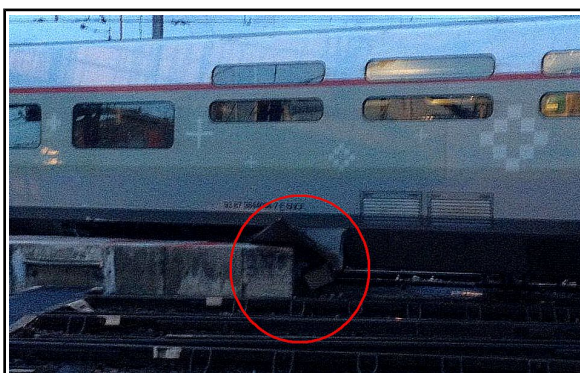
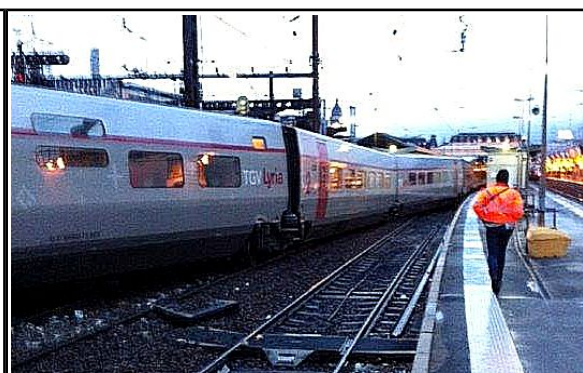
Fig. 6 : Photos du déraillement du train composé des rames 4403 et 4402

Les quatre voitures remorquées qui ont déraillé ont subi des dégâts importants, en particulier au niveau de leurs anneaux d'inter-circulation, de leurs bogies et du dessous de caisse d'une voiture qui s'est encastrée dans un quai.

- la motrice de tête M2 de la rame n° 4403 et les deux premières remorques, R8 et R7, sont restées sur les rails de la voie 15 ;
- les quatre remorques suivantes, R6 à R3, ont déraillé et sont en travers en entrée des voies 15 à 7 à quai, la remorque R4 s'étant encastrée dans l'extrémité du quai entre les voies 13 et 11. Le premier bogie déraillé est celui situé au niveau de l'inter-rames R6 / R5 ;
- les deux dernières remorques, R2 et R1, et la motrice de queue M1 de la rame n° 4403, ainsi que les deux motrices et les huit remorques de la rame n° 4402, sont restées sur les rails en direction de la voie 7.

Le premier examen des matériels roulants sur site après l'accident ont mis en évidence des dommages importants sur les quatre remorques de la rame n° 4403 qui ont déraillé, en particulier au niveau de leurs anneaux d'inter-circulation, de leurs bogies et du dessous de caisse de la voiture R4 qui s'est encastrée dans un quai. L'examen de cette rame et des données de maintenance correspondantes n'a pas révélé d'écarts ou d'anomalies susceptibles d'être à l'origine de l'événement, notamment s'agissant des essieux et des caractéristiques de guidage et d'inscription en courbe de la rame concernée.

2- La rame n° 4402 sur l'aiguille 22L au pied du Poste 2 après le déraillement

3- Le heurt de la tête de quai par la rame

4- La rame n° 4403 en direction de la voie 15

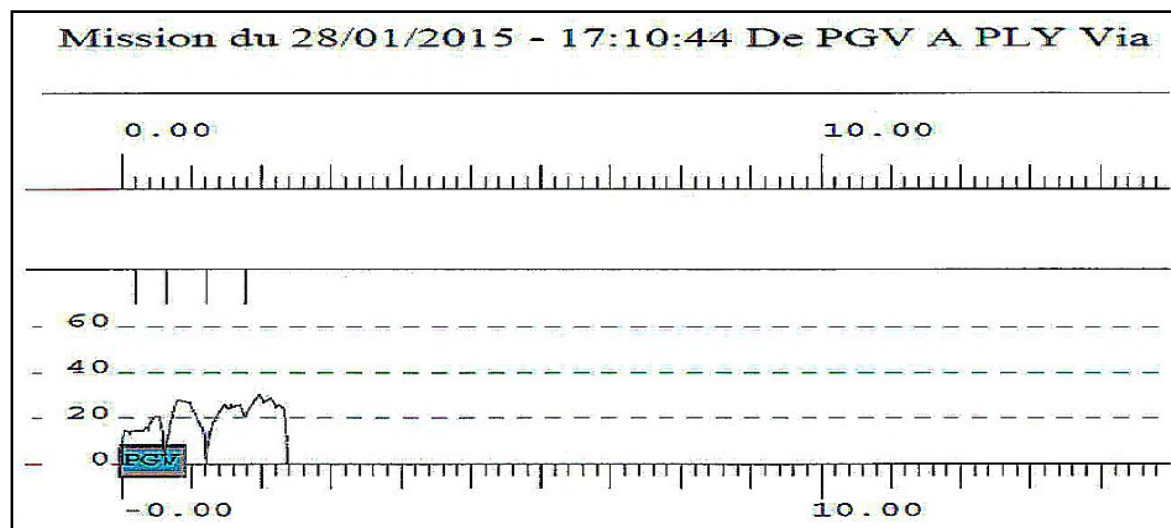
- qu'il n'a pas dépassé la vitesse prescrite de 30 km/h et qu'il circulait à la vitesse de 29 km/h au niveau de l'aiguille 22L ;
- qu'il a ensuite effectué un léger freinage pour rouler à 25 km/h avant de freiner à nouveau pour s'arrêter environ 240 mètres après l'aiguille 22L.

Fig. 7 : Extrait de l'enregistrement ATESS du train qui a déraillé

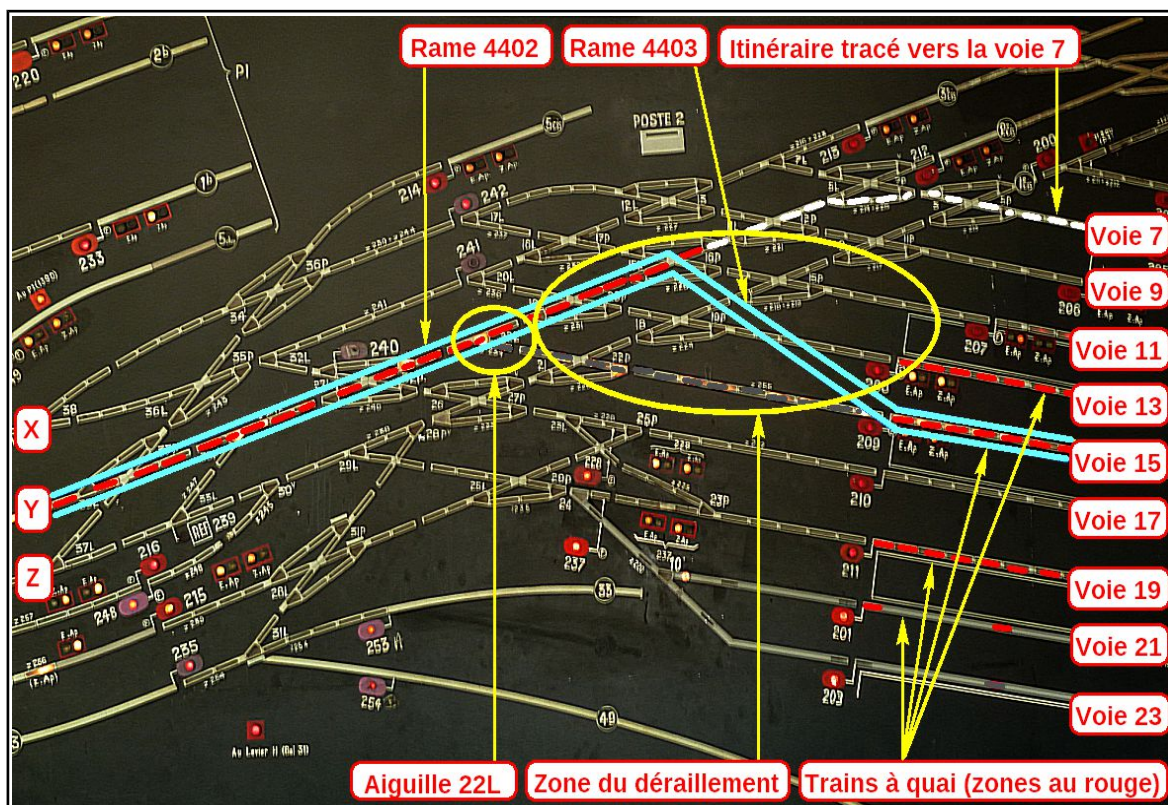
10 En particulier, les poignées n° 5, 63 et 93 de l'itinéraire tracé en direction de la voie 15 à quai pour le train déraillé qui avaient été remises en position neutre, verticale, derrière son passage.

n° 4403 occupait la voie 15 à quai (voyants lumineux rouges). Par ailleurs, on constatait la présence (voyants lumineux rouges) de trains stationnant sur les voies 7, 9, 13, 19 et 21 à quai.

Fig. 8 : Photo du tableau de contrôle optique du poste 2 au moment de l'accident

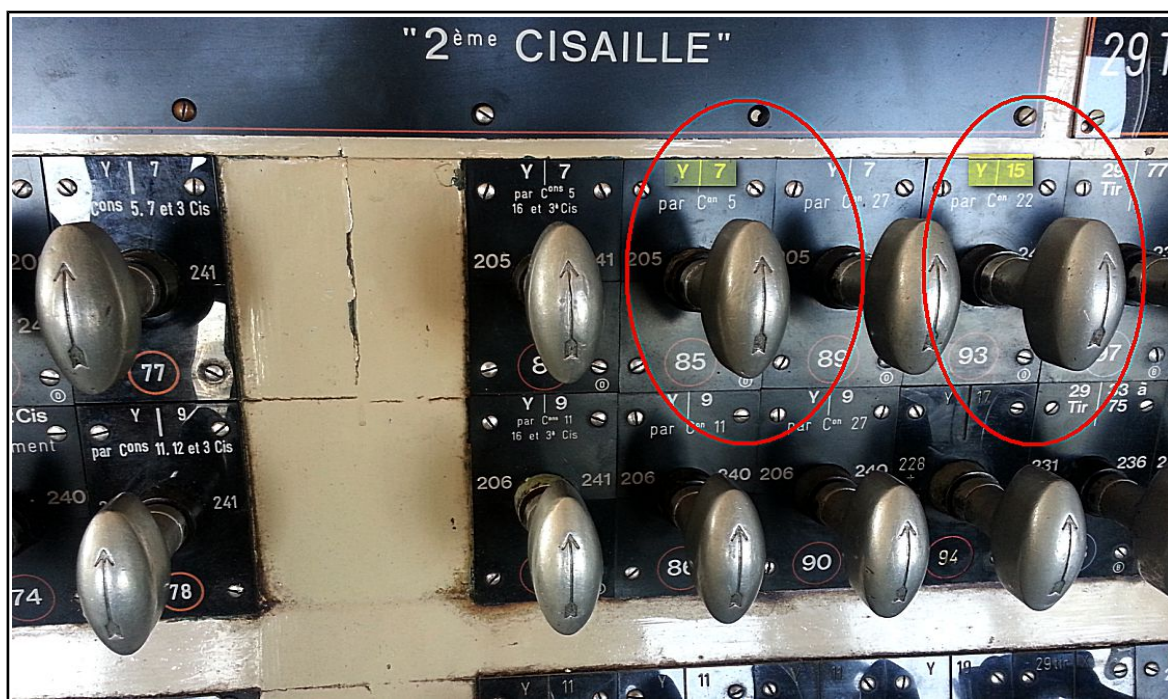
L'itinéraire tracé depuis la voie 7<sup>12</sup> ayant entraîné le mouvement inopiné de l'aiguille 22L sous le train concerné a pu être occasionné, compte tenu de l'annulation permanente de l'enclenchement électrique correspondant, soit par une anomalie de formation d'itinéraire telle que mentionnée dans les témoignages des agents du poste, soit par la manœuvre prématurée de la poignée n° 85 commandant un itinéraire pour le train au départ sur la voie 7, vers Y en passant par l'aiguille 22L. Si la première hypothèse ne peut pas être complètement exclue, la seconde reste la plus vraisemblable, notamment en considérant qu'un tel geste avait du sens compte tenu de la présence du train en instance de départ de la voie 7. En tout état de cause, une telle manœuvre n'est pas interdite.

Fig. 9 : Photo du pupitre de commande du Poste 2 avec les poignées 85 (Y/7) et 93 (Y/15)

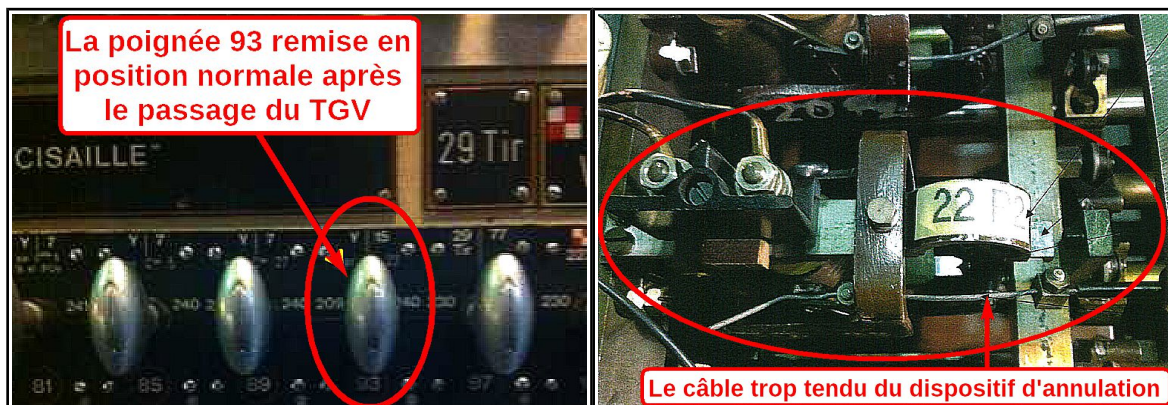
électrique. Du fait de cette annulation, la commande d'un itinéraire sécant occasionnant la translation de l'aiguille est rendue possible alors même que la zone de cette aiguille n'est pas libérée.

1- La poignée 93 juste après l'accident

2- Le verrou de balancier de l'aiguille 22L

Fig. 10 : Les constats après l'accident sur les installations de commande des itinéraires du Poste 2
