**RAPPORT
D'ENQUÊTE TECHNIQUE**
sur le rattrapage de deux TER
le 18 août 2017
près de la gare
de La Redonne-Ensuès (13)
Décembre 2018

**Bureau d'Enquêtes sur les Accidents
de Transport Terrestre**

Affaire n° BEATT-2017-04

**Rapport d'enquête technique
sur le rattrapage de deux TER
le 18 août 2017
près de la gare de La Redonne-Ensuès (13)**

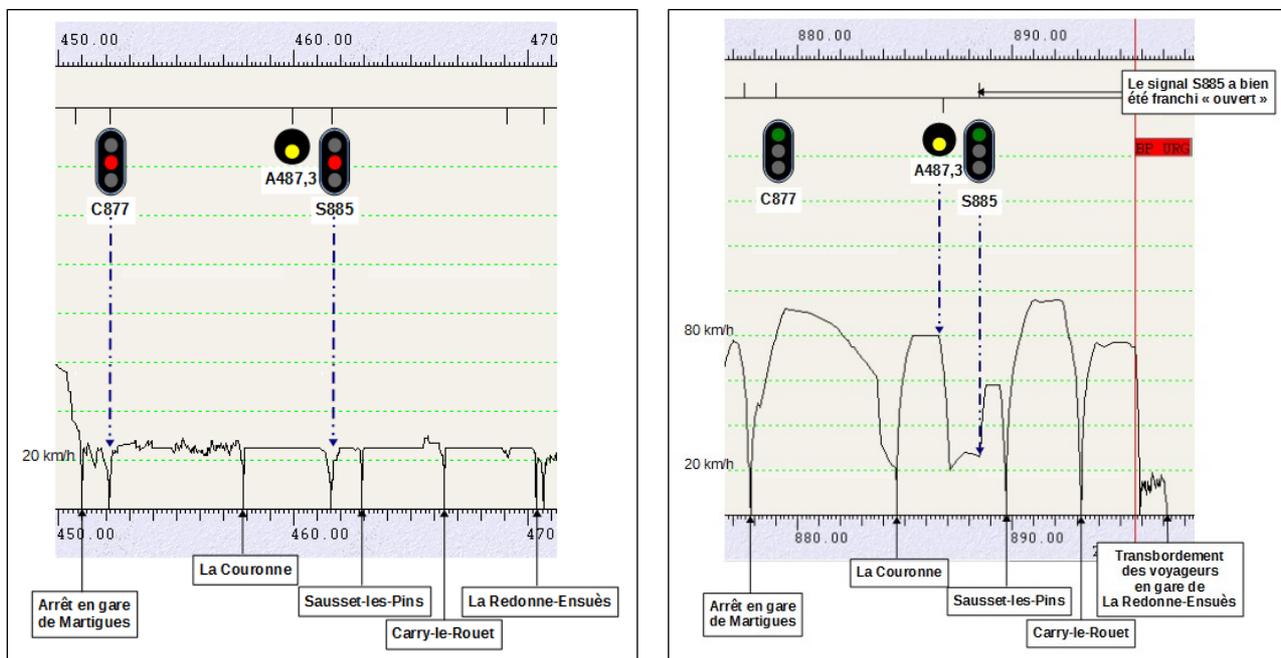
Figure 9 : relevé ATESS des TER 879715 à gauche et 879719 à droite

Ces relevés montrent clairement que la vitesse du TER 879715 était de 30 km/h au maximum et que celle du TER 879719 était de 100 km/h avant la gare de Carry-le-Rouet et de 80 km/h ensuite, conformément aux vitesses maximales autorisées sur ces portions de ligne (voir chapitre 2.1).

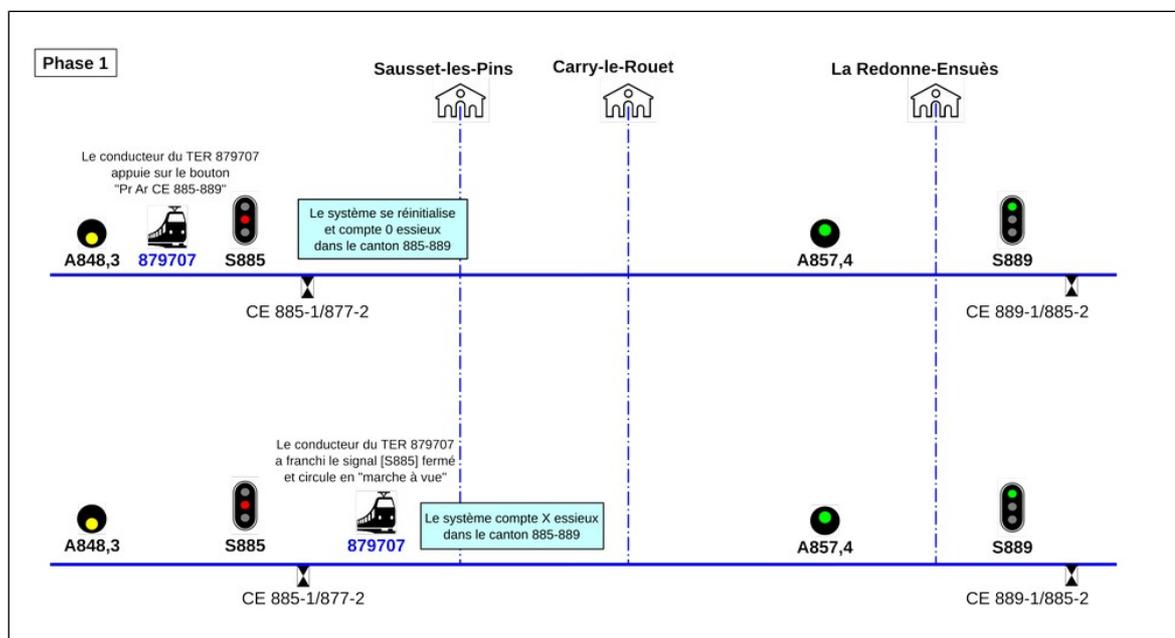
Le conducteur du TER 879707 franchit le signal [S885] « fermé », franchit le système au sol de comptage d'essieux en entrant dans le canton et poursuit sa route en « marche à vue ». Il assure la desserte des gares de Sausset-les-Pins, Carry-le-Rouet et La Redonne-Ensuès, toutes situées dans le canton 885-889.

Le système de compteur d'essieux du canton 885-889 a été réinitialisé, le compteur est remis à zéro, il est en préparation de réarmement. Au passage du TER 879707 sur le dispositif de comptage « CE 885-1/877-2 », le système comptabilise X essieux en entrée dans ce canton 885-889.

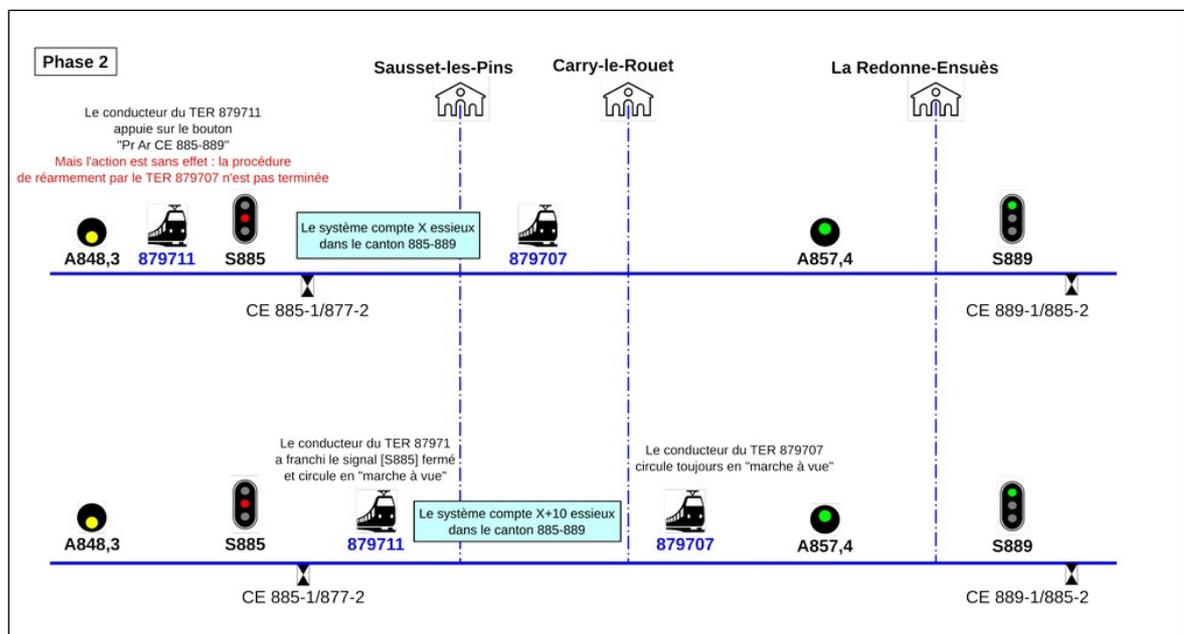
Le TER 879711 franchit le signal [S885] qui présente l'indication « sémaphore » et reprend sa route en respectant la « marche à vue ».

Le système du compteur d'essieux du canton 885-889 comptabilise alors X + 10 essieux.

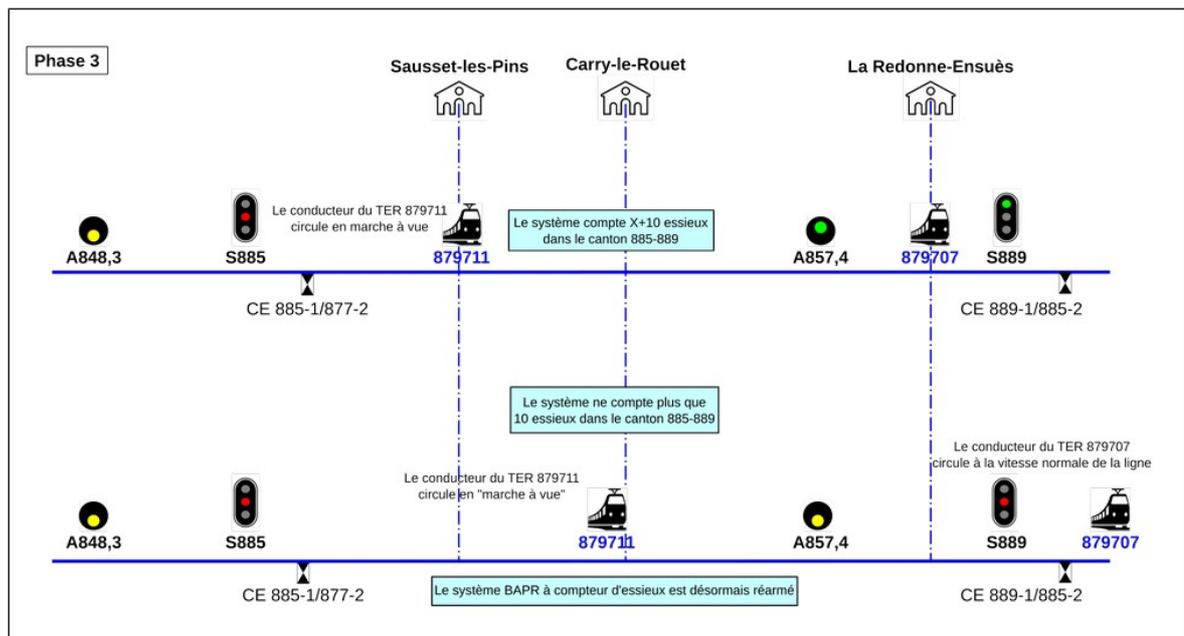
Une séquence complète de réarmement du compteur d'essieux, comme évoquée au paragraphe 3.3.1, a été réalisée dès la sortie du canton 885-889 par le TER 879707.

À partir de cet instant, toute nouvelle action sur le bouton de préparation à l'armement de ce canton provoquerait la remise à zéro du système de comptage.

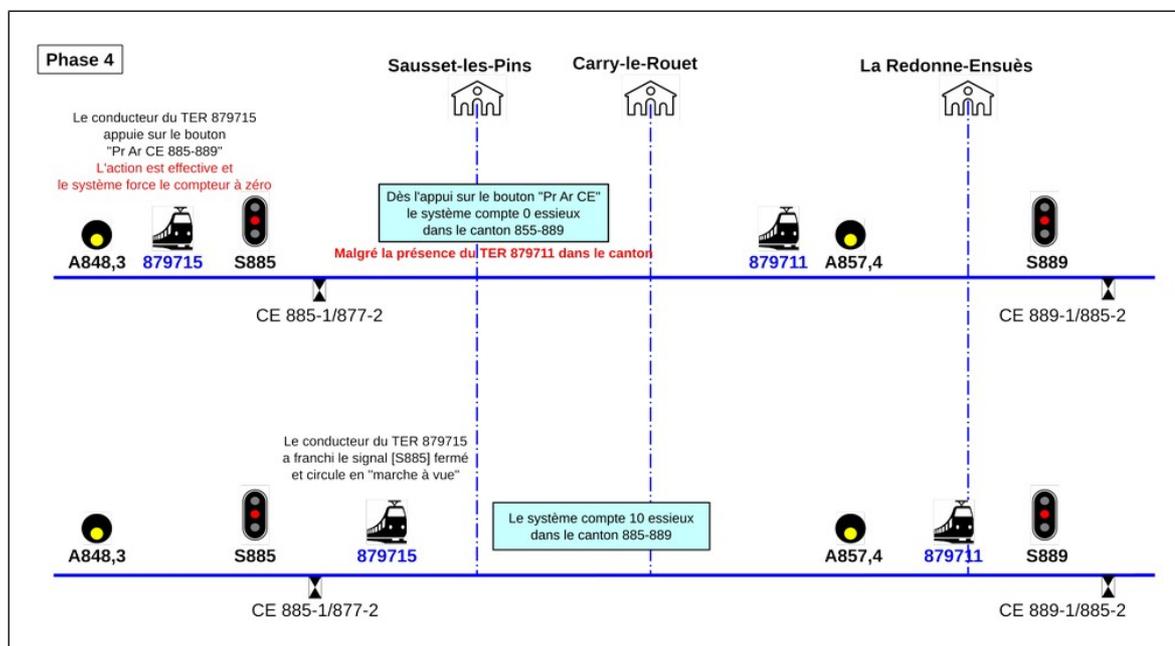
Le conducteur du TER 879715 s'arrête devant le signal [S885] qui présente toujours l'indication « sémaphore » (un feu rouge). Le conducteur contacte, par téléphone, à l'AC de Martigues. Pour ce dernier, l'installation est toujours en dérangement, et il agit comme précédemment pour le TER 879711.

Il est à noter que sans appui sur le bouton « Pr Ar CE », le système aurait comptabilisé 20 essieux (10 pour le TER 879711 + 10 pour le TER 879715).

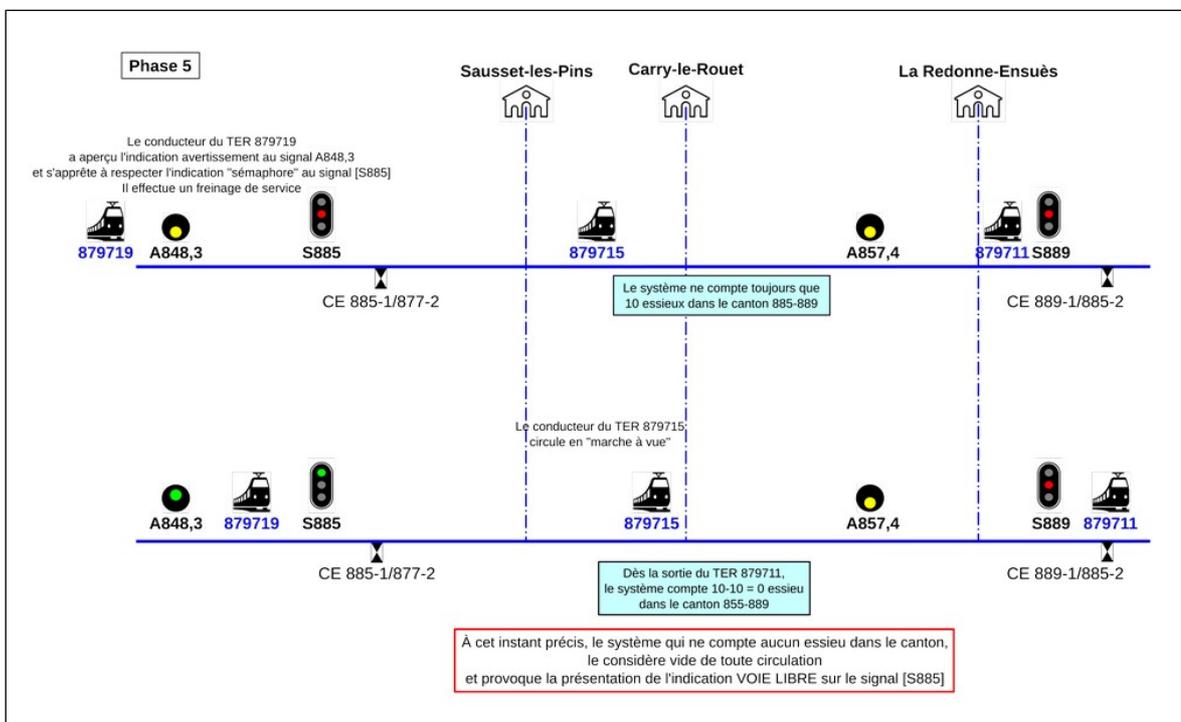
Lorsqu'il a franchi le système de comptage en sortie du canton 885-889, le système a décompté ses 10 essieux de ce canton.

À ce moment précis, le **système de comptage d'essieux du canton 885-889 comptabilise (10-10) soit 0 essieu**. Le canton est donc considéré libre de toute circulation et le système permet la présentation de l'indication « voie libre » au signal d'entrée du canton soit le signal [S885].

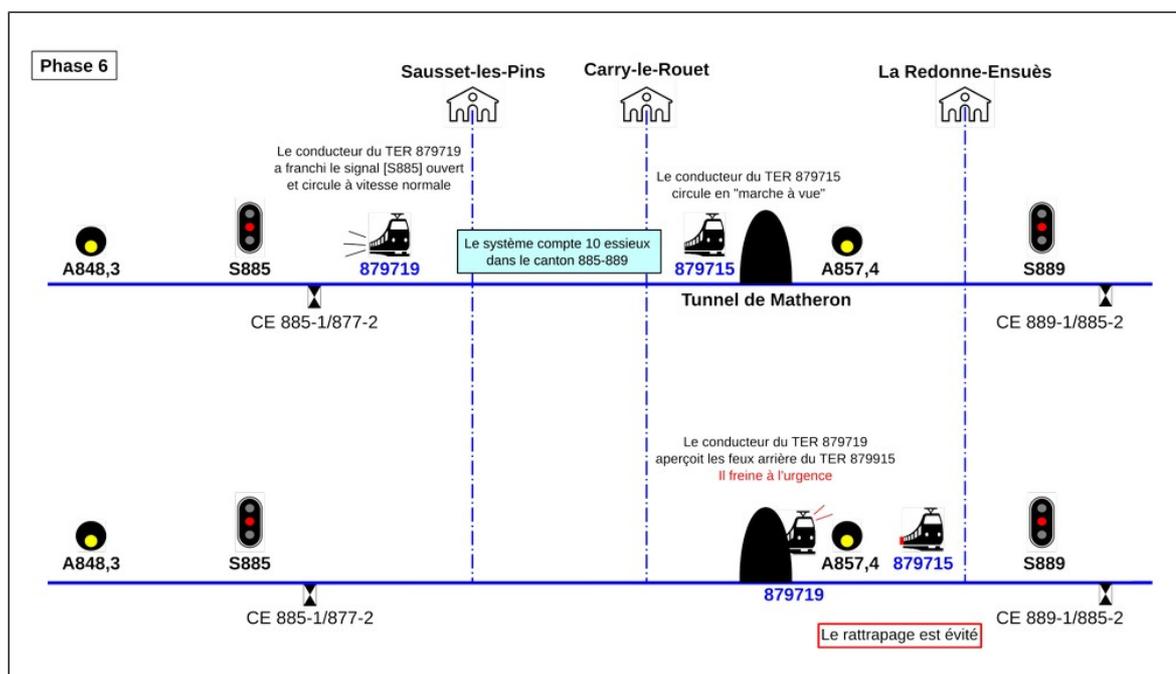
À la sortie du tunnel de Matheron, il aperçoit les feux arrière du train Régiolis qui le précède, il s'agit du TER 879715.

Il procède à un freinage d'urgence, immobilise et assure la protection de son train, puis lance les avis réglementaires.

Le TER 879719 s'arrête au niveau du panneau circulaire [A857,4].

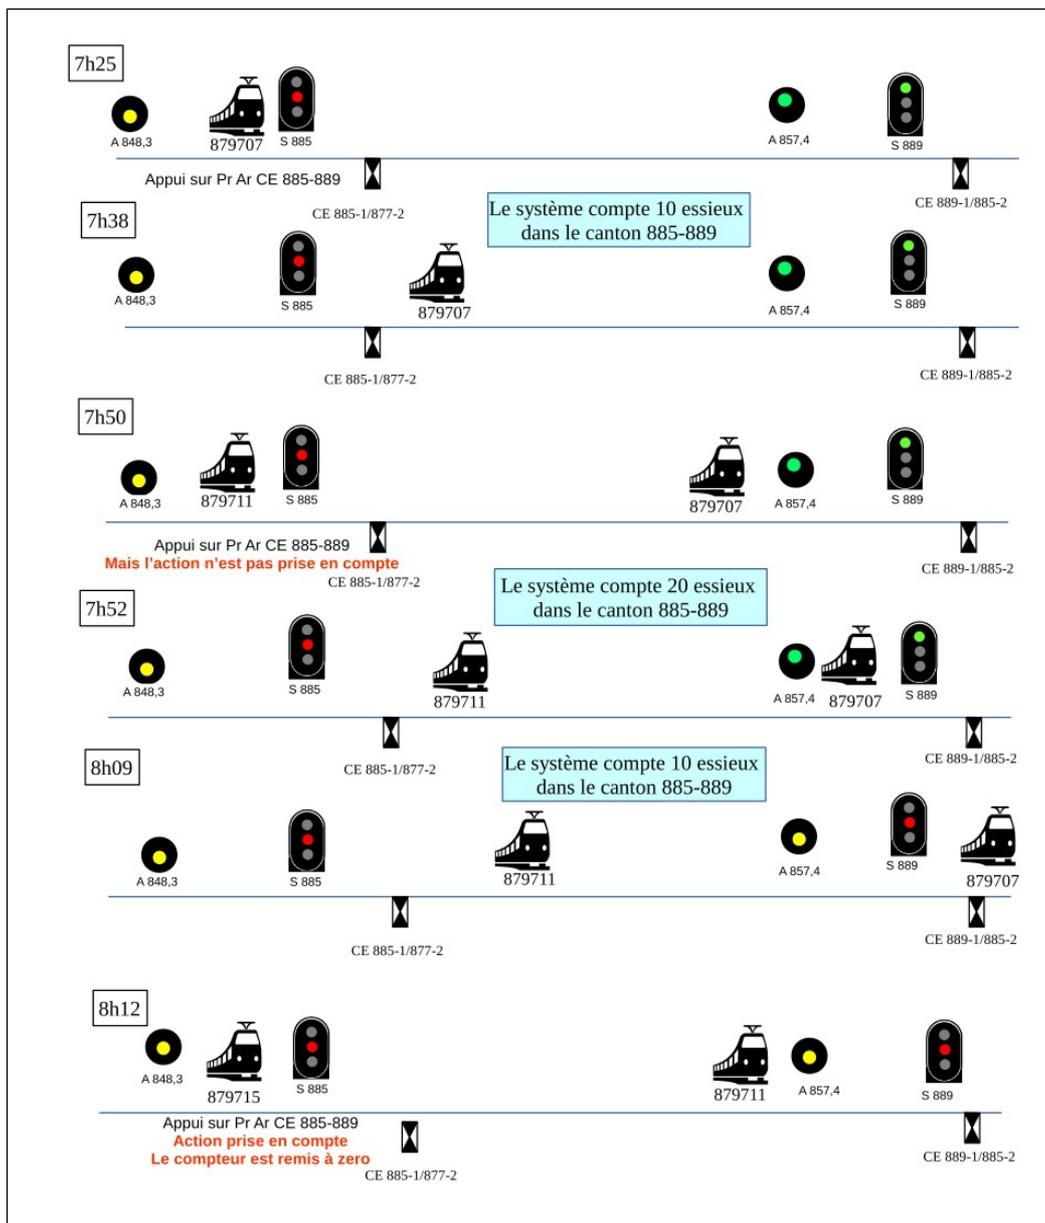
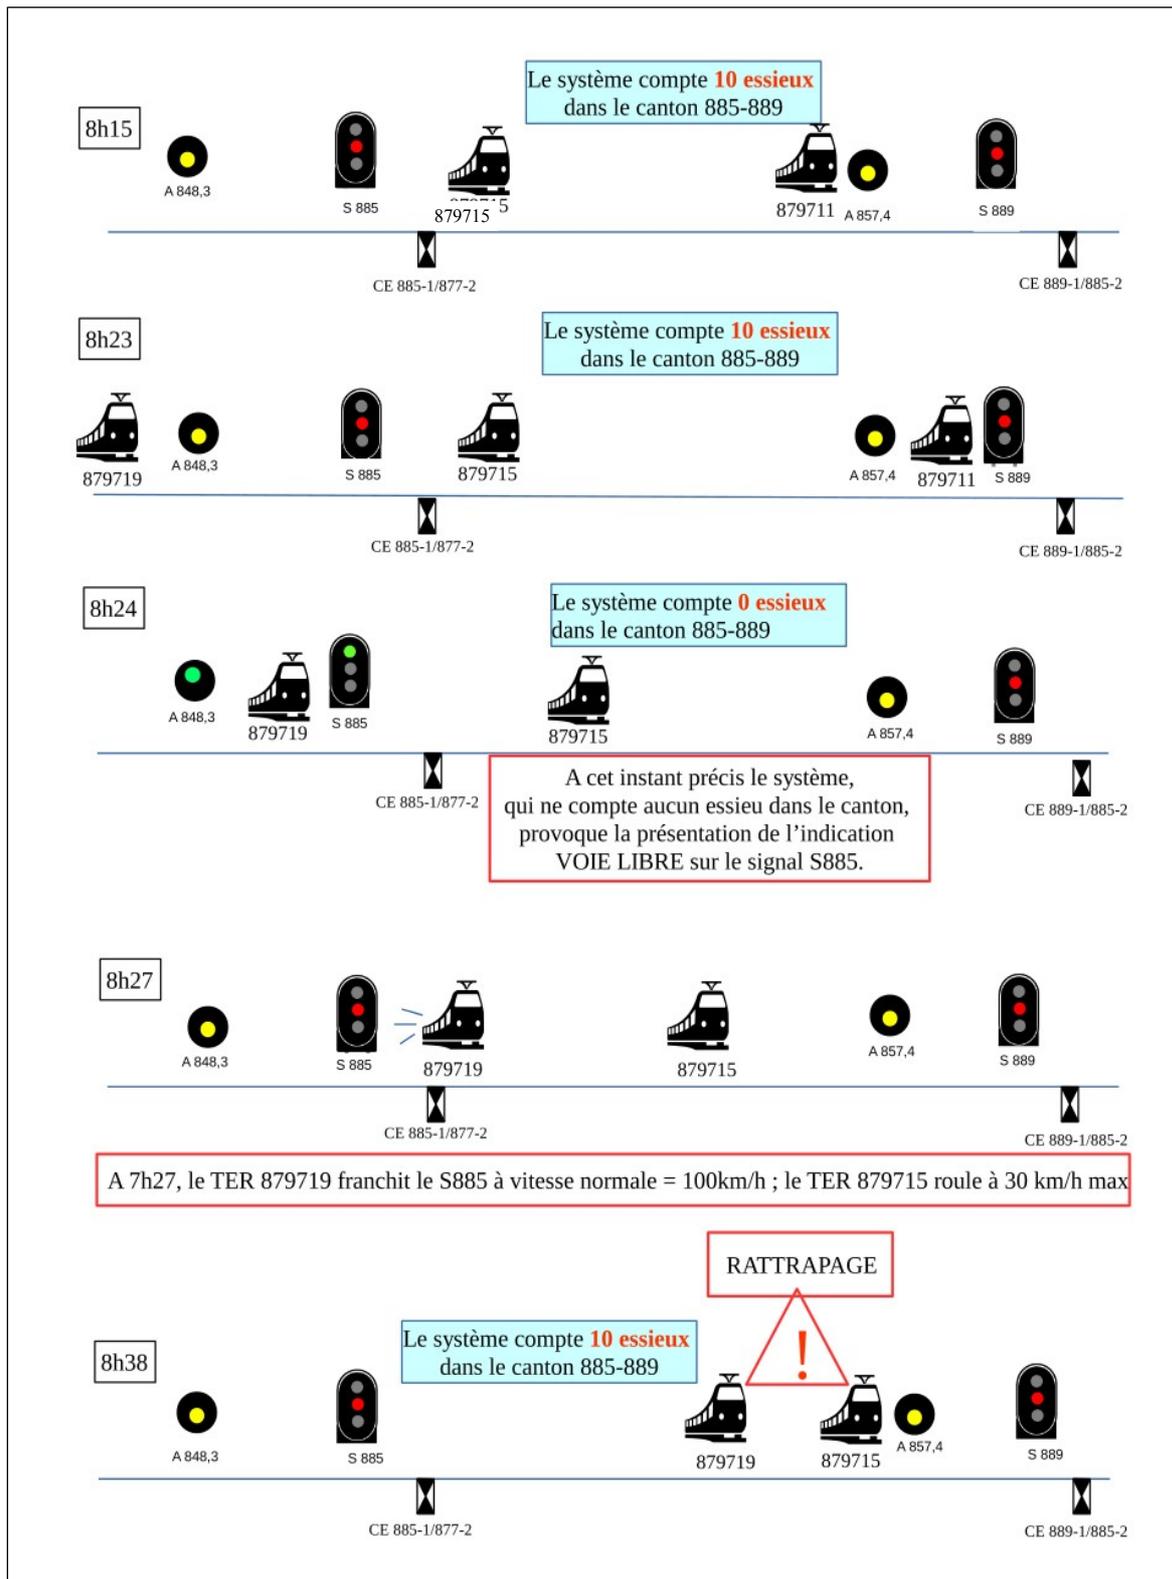
Figure 14 : présentation du scénario des événements sur le canton 885-889

Suite à l'analyse globale, il est avéré que le scénario qui s'est produit sur le canton 885-889, à savoir deux trains dans le même canton, s'est produit également sur les cantons 877-885 et 889-901.

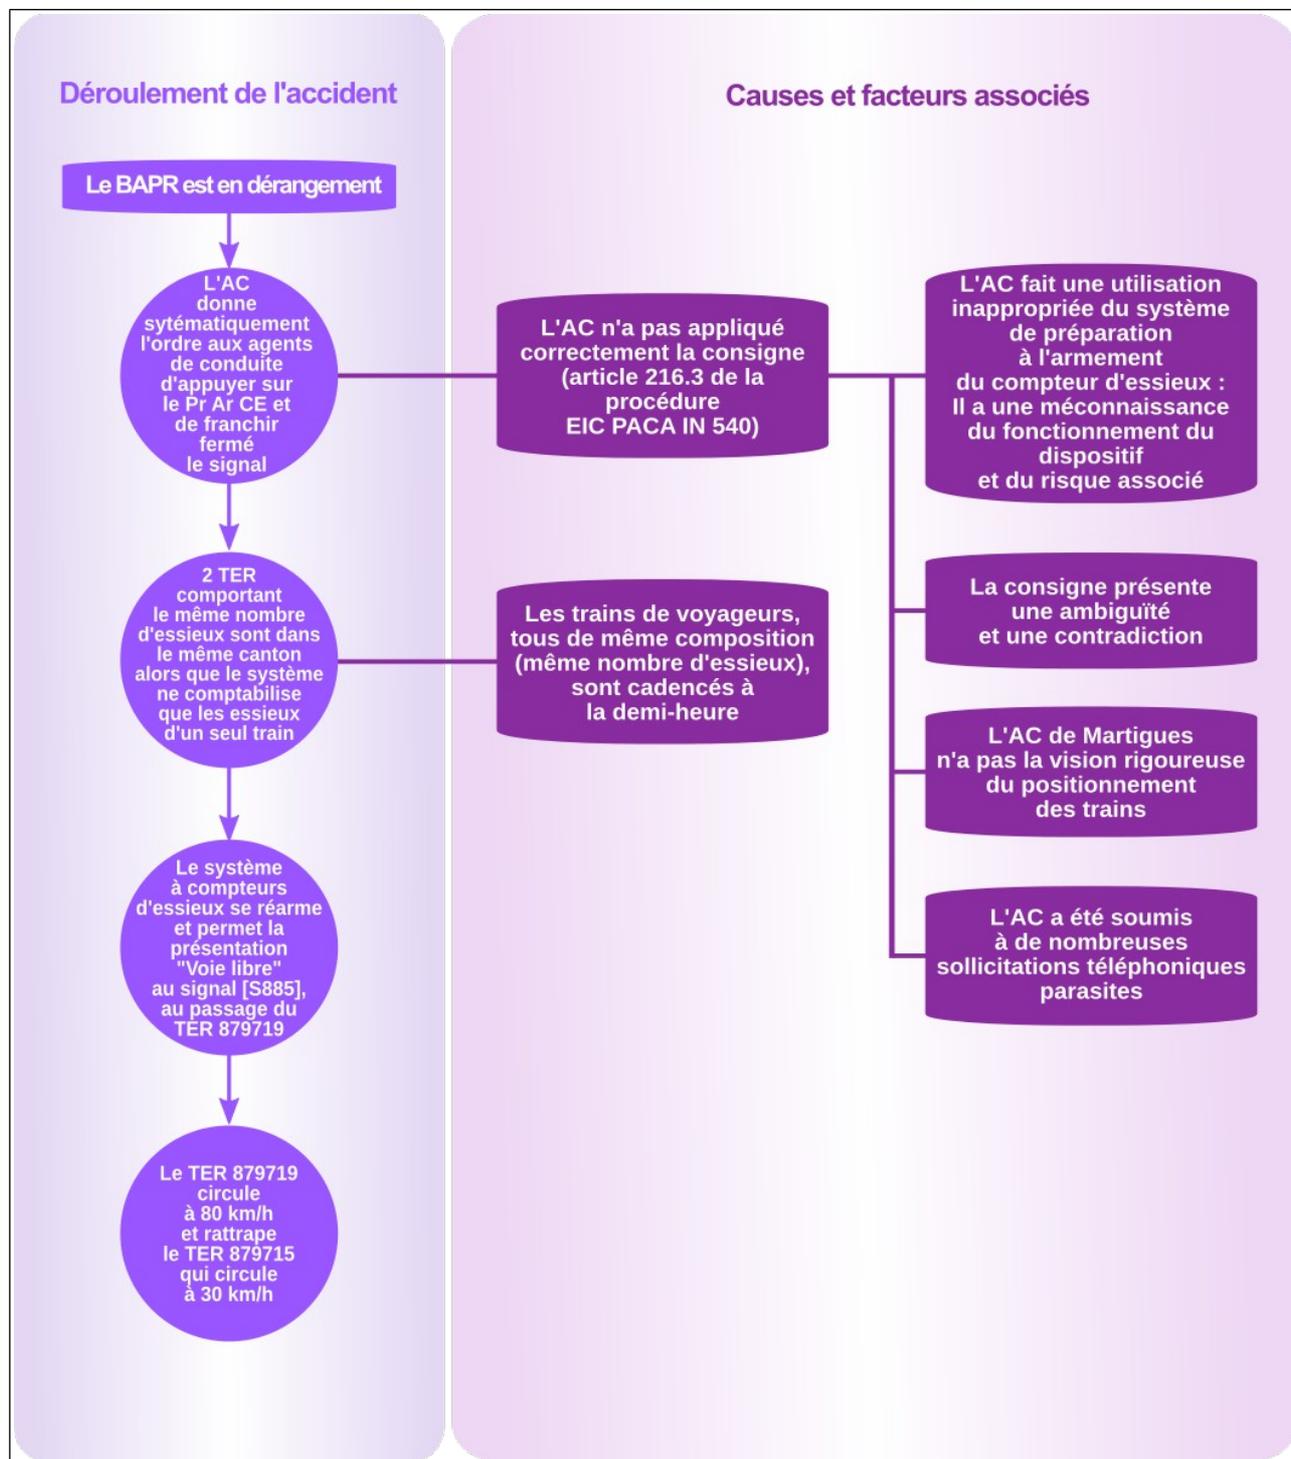
5.1 - L'arbre des causes

La gravité de cet incident est le fait que l'indication « Voie Libre » soit présentée sur le signal d'entrée d'un canton de BAPR alors qu'un autre TER circule déjà dans ce canton.

La cause est due à la mise en application incorrecte de la procédure EIC PACA IN 00540, en situation de dérangement et par conséquent l'utilisation abusive du système permettant un réarmement de l'installation de compteur d'essieux. Il s'agit particulièrement de l'application erronée de l'article 216.3 qui spécifie que dans le cas de présentation de l'indication « sémaphore » sur un signal d'entrée d'un canton de BAPR, l'agent-circulation doit, dans un premier temps, « Acquérir la présomption que le train précédent a dégagé le canton concerné » puis, dans un second temps, donne l'ordre verbal au conducteur « d'appuyer sur le bouton de préparation à l'armement du compteur d'essieux » et de franchir fermé le signal d'entrée du canton concerné.

Assurer la formation et le maintien en compétence des agents sur le fonctionnement du BAPR à compteurs d'essieux en mode normal et en mode dégradé, notamment dans les conditions les plus défavorables comme le cadencement des circulations de compositions identiques.

Réaliser pour la ligne Marseille – Miramas, une étude de sécurité rétroactive des impacts en mode nominal et en mode dégradé, et des solutions techniques ou procédures qui peuvent être mises en œuvre pour contenir les risques.
