## **Untersuchungsbericht**

# **Entgleisung des D 203**

**Bahnhof Brühl**

**am 06.02.2000**

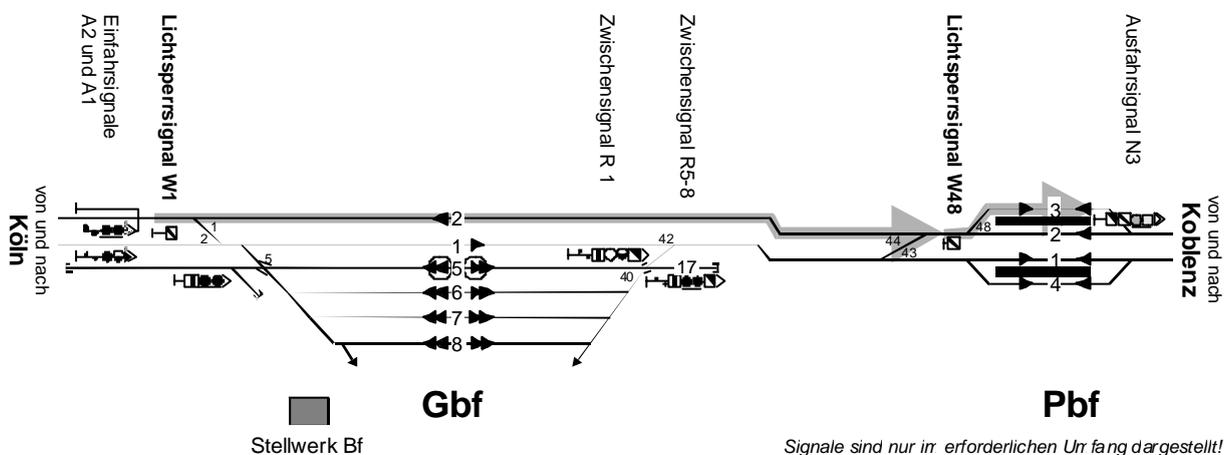
Abb. 7: Rangierstraßen im Bf Brühl

Bedingt durch die vorhandenen Signalanlagen konnten die Zugfahrten durch den Bft Brühl Gbf bis zum Bft Brühl Pbf nur über zwei aufeinanderfolgende Rangierstraßen durchgeführt werden, die vom Lichtsperrsignal W 1 (Weiche 1) über das Lichtsperrsignal<sup>37</sup> W 48 durch Gleis 2 bis zum Ausfahrtsignal N 3 in Gleis 3 eingestellt wurden (Abb. .

Da es sich hierbei lediglich um Rangierstraßen, nicht aber um Zugstraßen (vgl. Ziff. 3.1.3.2) handelte, ließ sich das zugehörige Einfahrtsignal A2 des Bft Brühl Gbf nicht in Fahrtstellung bringen.

Die Einfahrt in den Bft Brühl Gbf vom Gegengleis aus Richtung Hürth-Kalscheuren mußte deshalb auf **Ersatzsignal** erfolgen.

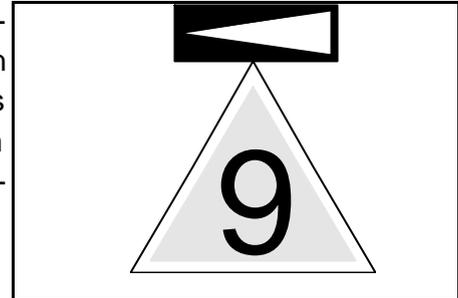
Abb. 9: Signal Lf1 mit Zuordnungstafel, nach links weisend

Da eine entsprechende Zuordnungstafel an dem **niedrig**stehenden Lf 1-Signal nicht vorhanden war, war nach den Bestimmungen der Eisenbahn-Signalordnung dieses Signal dem Gleis 2 zuzuordnen. Es hätte damit in Konflikt zu der durch das Ersatzsignal vorgegebenen Geschwindigkeit von 40 km/h gestanden.
