## **Untersuchungsbericht**

### ***Zusammenstoß***

**der S-Bahn 5711 mit der S-Bahn 5712**

**im Bahnhof Flughafen Hannover-Langenhagen**

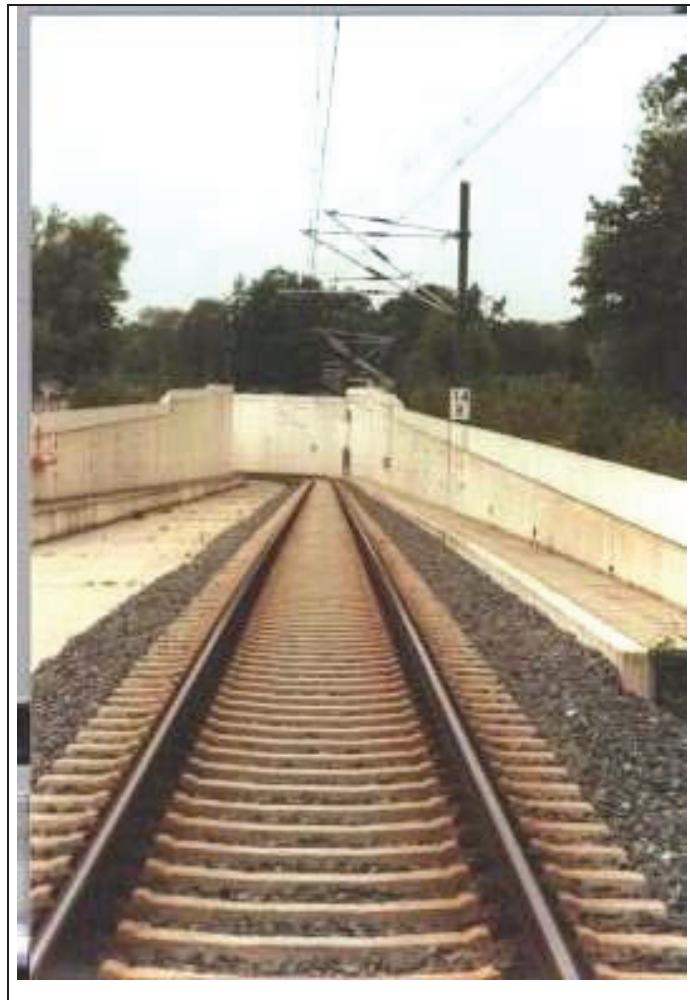
**Bild 1**

Erläuterung:  
Einfahrt in den Bf Flughafen;  
Sicht aus Höhe des Esig 37A

(im Hintergrund Gleisbogen  
nach links)

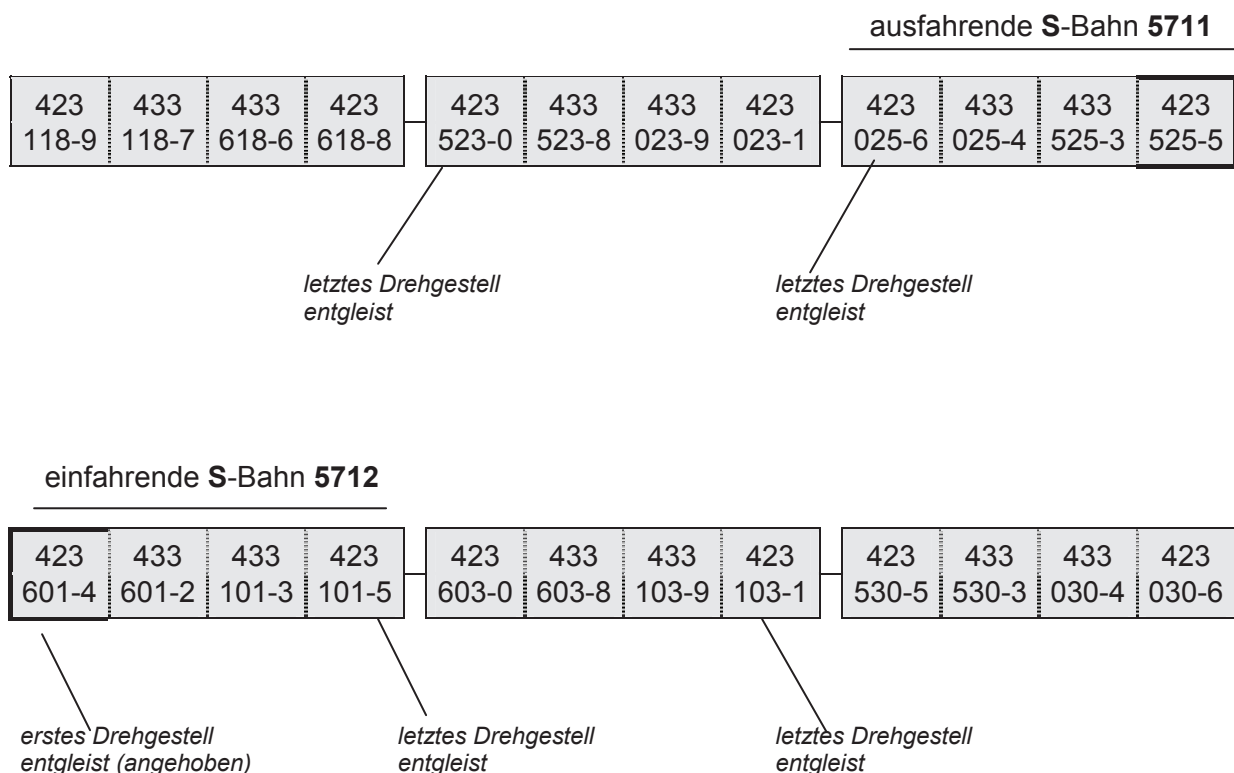
Durch den Zusammenstoß verkeilten sich die führenden Fahrzeuge der S-Bahnen um etwa 1 – 1,5 m ineinander. Weiterhin kam es zu Entgleisungen mehrerer Drehgestelle in beiden Zugverbänden, die nachstehend dargestellt sind:

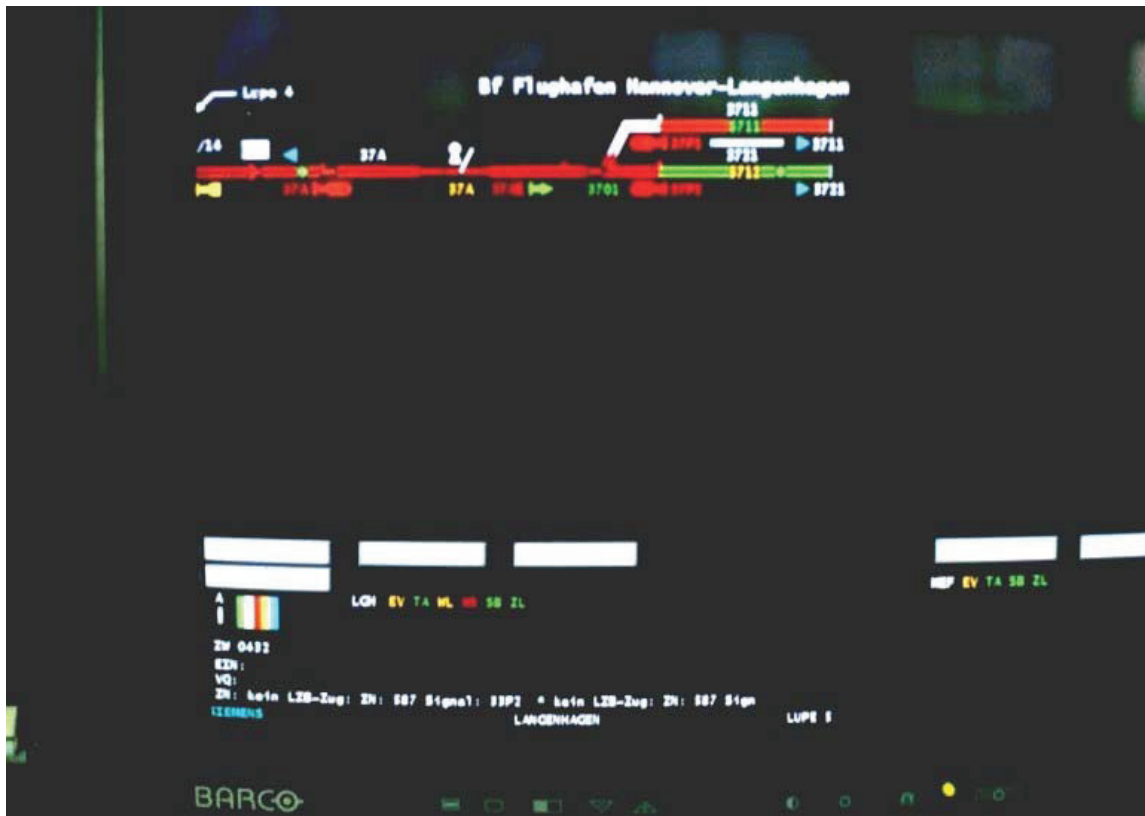
**Bild 2** Monitorbild der Lupe 5 (= Bereich Bf Flughafen Han-Langenhagen)

Festlegeüberwachungsmelder  
zeigt grünes Ruhelicht

Zielfestlegemelder  
zeigt grünes Ruhelicht

Flankenschutzüberwachungsmelder  
der Weiche 3701 zeigt grünes Ruhelicht

Signalmelder des Zs 3 in km 15,120 zeigt  
grünes Ruhelicht, d.h. am Signal leuchtet  
die Kennziffer „3“  
(dieser Sachverhalt wurde auch vor Ort  
festgestellt; vgl. Ziffer 5.1.2.1)

Stellungsüberwachungsmelder  
der Weiche 3701 blinken rot

Die Melder des Lupenbildes belegen übereinstimmend, dass fahrdienstlich die Einfahrt der S-Bahn 5712 zugelassen war. Durch den noch vorhandenen **Festlegeüberwachungsmelder** ist der ordnungsgemäße Sicherungszustand der Zugstraße von Esig 37A nach Gleis 3721 bewiesen.

Die rot blinkenden Stellungsüberwachungsmelder der Weiche 3701 belegen, dass die Weiche „aufgefahren“ (d.h. vom Herzstück kommend in falscher Lage befahren) wurde. Dieser Meldezustand ist dem Befahren der Weiche 3701 durch die aus Gleis 3711 kommende S-Bahn 5711 zuzuordnen.

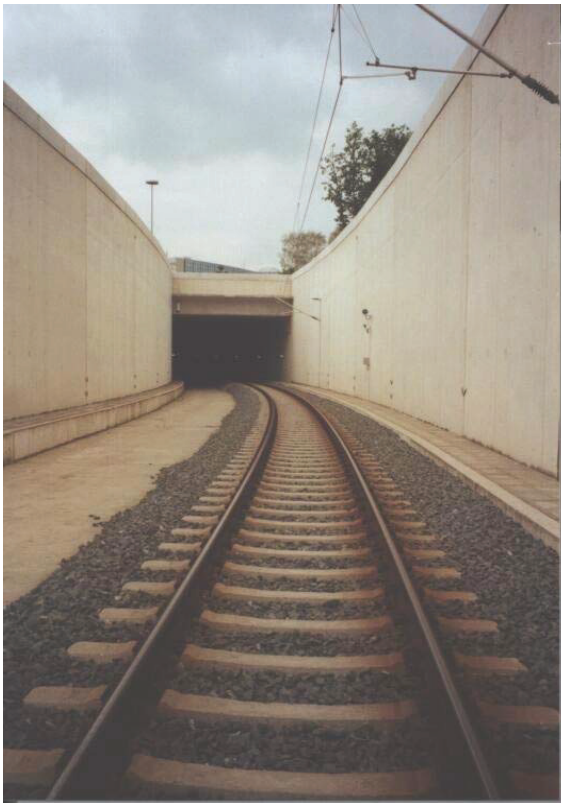
Bedingt durch den vorhandenen Gleisbogen im Bereich des Ereignisses (vgl. Bilder 3 und 4) war den Tf beider S-Bahnen eine ausreichend weite Sicht auf die jeweils entgegenkommende S-Bahn verwehrt. Eine frühere Reaktion i.S. einer jetzt noch möglichen Vermeidbarkeit des Zusammenstoßes war insoweit objektiv nicht zu erwarten.

**Bild 3** *Einfahrt in den Bf Flughafen; Sicht aus  
km 15,0 (= 100 m vor Unfallstelle)*

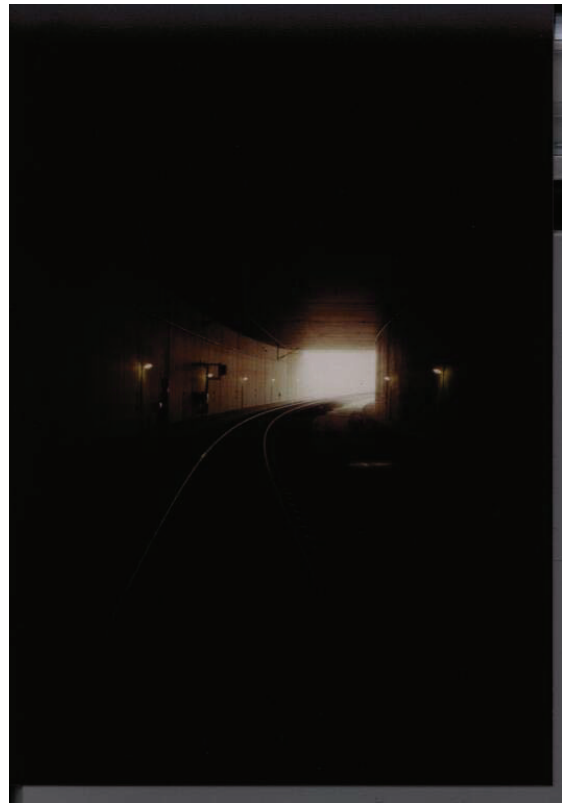
**Bild 4** *Ausfahrt aus dem Bf Flughafen; Sicht von  
Weiche 3701 aus (ca. 70 m vor Unfallstelle)*
