## **Untersuchungsbericht**

# **Zusammenstoß der Regionalbahnzüge**

## **RB 26506 und RB 26507**

### **am 28.09.2003**

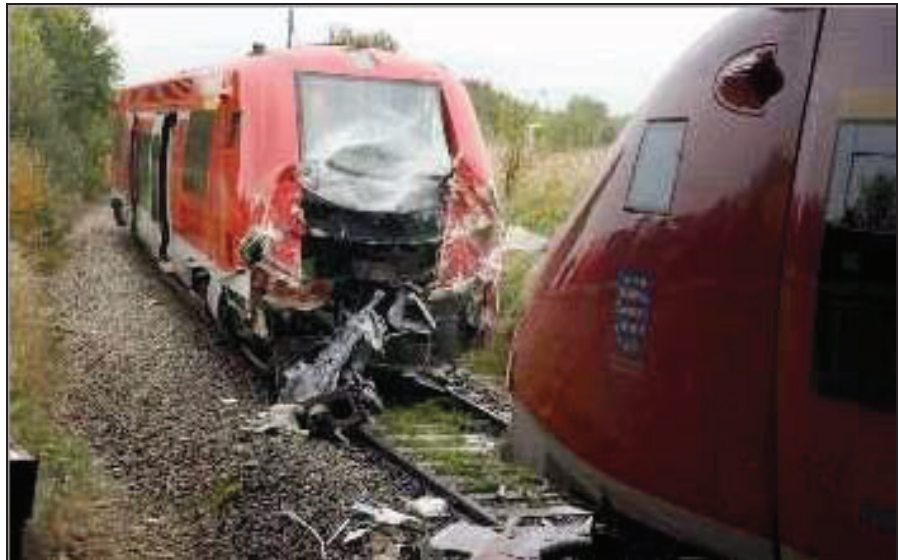
**Abbildung 1: Unfallstelle**

Der Zusammenstoß der Regionalbahnzüge RB 26506 und RB 26507 ereignete sich am 28.09.2003 gegen 13:00 Uhr auf der eingleisigen, nicht elektrifizierten Stichstrecke Weimar Berkaer Bahnhof – Kranichfeld, in km 8,560 kurz vor dem Bahnhof Holzdorf.

Als Folge des Zusammenstoßes wurden die beiden Triebwagen der Baureihe 641 stark beschädigt.

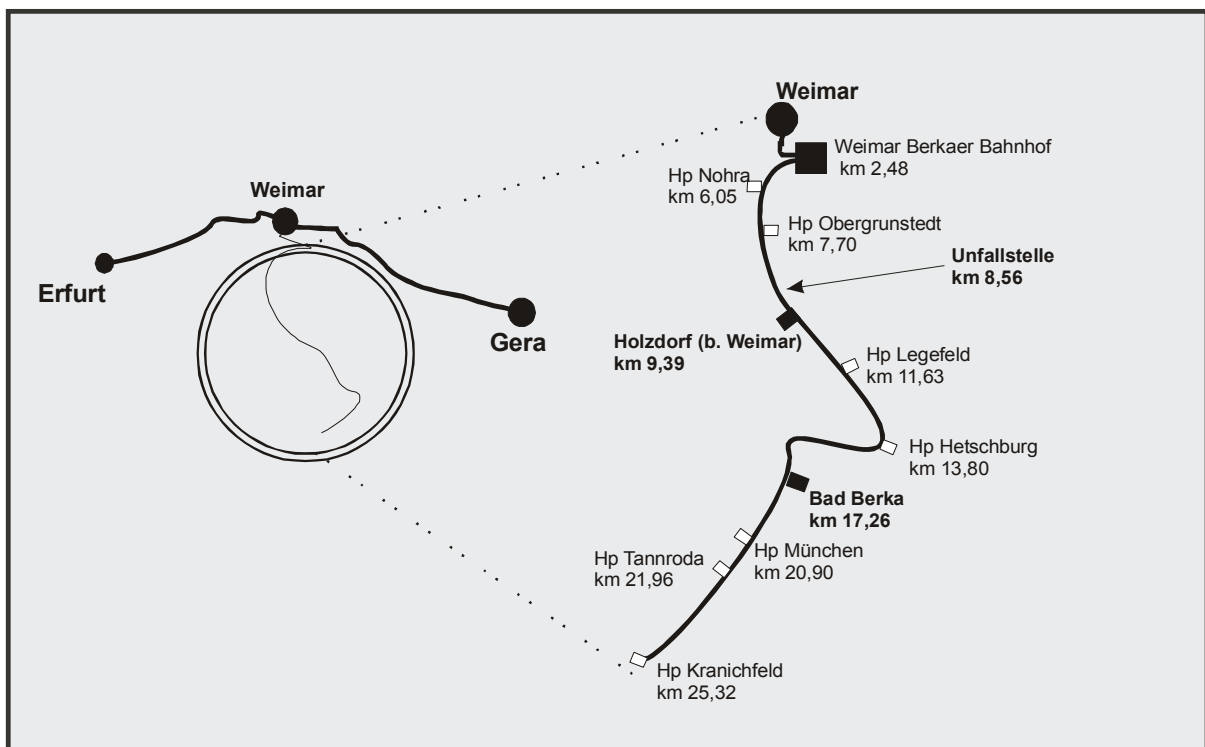
Abbildung 2: Streckenverlauf

Die Unfallstelle in km 8,560 befindet sich unterhalb einer Autobahnbrücke. ca. 800m nördlich des Bahnhofs Holzdorf in einem (aus Richtung Weimar Berkaer Bahnhof gesehen) Linksbogen. Hierdurch war in beiden Fahrtrichtungen die Sichtweite auf den späteren Kollisionsort stark eingeschränkt. Die beteiligten Triebfahrzeugführer hatten somit keine Möglichkeit, den drohenden Zusammenstoß frühzeitig zu erkennen und abzuwenden.
