Eisenbahn-Bundesamt

Untersuchungsbericht

Zusammenstoß der Regionalexpresszüge (RE) 19533 und 19534 auf der Strecke Crailsheim – Bad Mergentheim am 11.06.2003

Bonn, den 08.12.2003

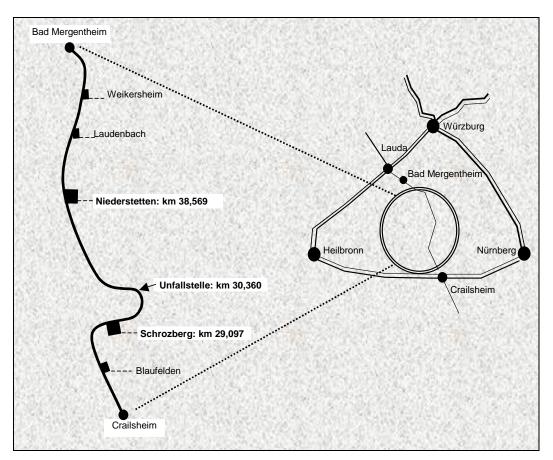
Abbildung 1: Streckenverlauf

Die Unfallstelle in km 30,360 liegt zwischen dem Einfahrvorsignal und dem Einfahrsignal des Bahnhofs Schrozberg. Die Strecke verläuft dort auf einem ca. 8 m hohen Bahndamm in einer (aus Richtung Schrozberg gesehen) Linkskurve, die beidseitig der Bahn teilweise mit Bäumen und hohem Strauchwerk bewachsen ist. Hierdurch war in beiden Fahrtrichtungen die Sichtweite stark eingeschränkt. Die beteiligten Triebfahrzeugführer hatten somit keine Möglichkeit, den drohenden Zusammenstoß zu erkennen und abzuwenden.

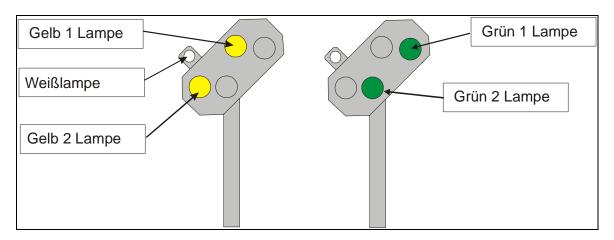
Abbildung 5: Vorsignalwiederholer

Da in Niederstetten zwischen Vorsignal und Hauptsignal P2 durch die Gleiskrümmung die Sicht auf das Hauptsignal eingeschränkt ist, wird die Stellung des Vorsignals p2 durch den Vorsignalwiederholer (Wvp2) am Bahnsteig in km 38,422 erneut angezeigt.

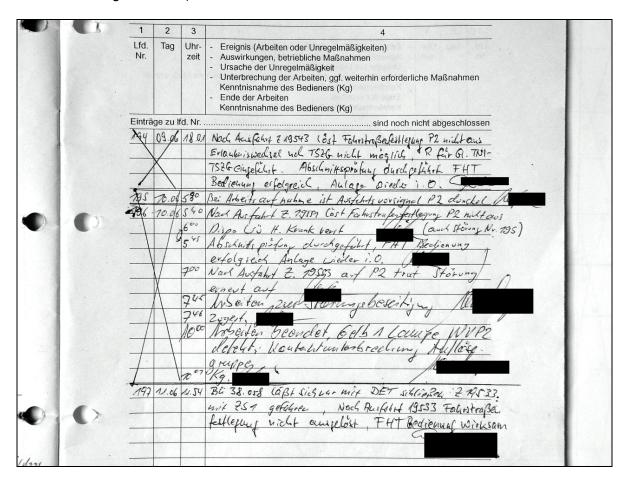
Abbildung 12: Auszug Arbeits- und Störungsbuch Niederstetten

Im Zeitraum 09.06. – 11. 06.03 waren folgende Eintragungen vermerkt (personenbezogene Daten wurden geschwärzt):
