Untersuchungsbericht

Zusammenstoß

Gremberg – Köln Kalk Nord

15.03.2006

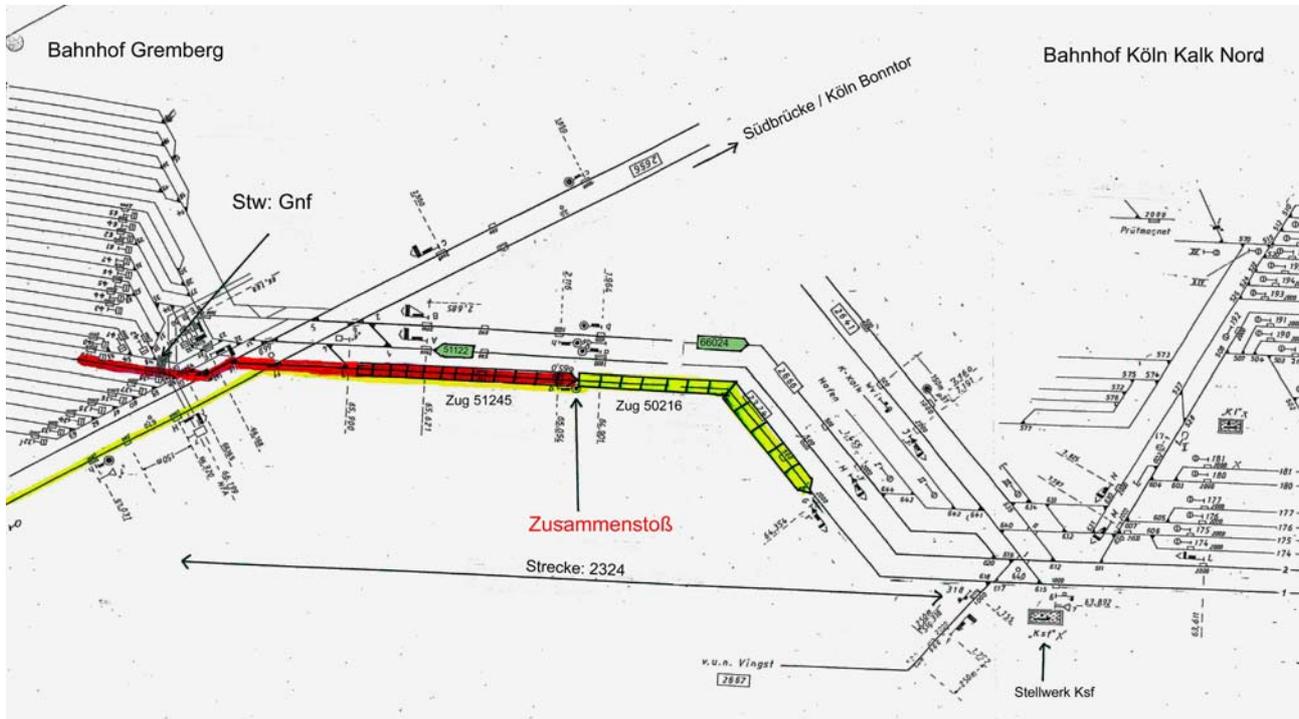
Die zweigleisige Strecke 2324 führt von Mühlheim (Ruhr)-Speldorf nach Niederlahnstein.

Die Durchführung der Zugfahrten auf dem Streckenabschnitt der zweigleisigen Hauptbahn Gremberg – Köln Kalk Nord regeln die Fahrdienstleiter der Stellwerke Gnf (Gremberg) und Ksf (Köln Kalk Nord).

Dieser Streckenabschnitt ist ausgerüstet mit nicht selbständigem Streckenblock (Felderblock).

Die Streckenhöchstgeschwindigkeit beträgt 80 km/h.

Strecke: 2666 Parallel zu der Strecke 2324 verläuft die eingleisige Strecke 2666 von Köln Kalk Nord nach Gremberg Süd.
