Zwischenbericht

Gefährliches Ereignis im Eisenbahnbetrieb

Ereignisart:	Zugkollision
Datum:	09.02.2016
Zeit:	06:47 Uhr
Benachbarte Betriebsstellen:	Bad Aibling - Kolbermoor
Streckennummer:	5622
Kilometer:	30,29

Eisenbahn-Unfalluntersuchungsstelle des Bundes

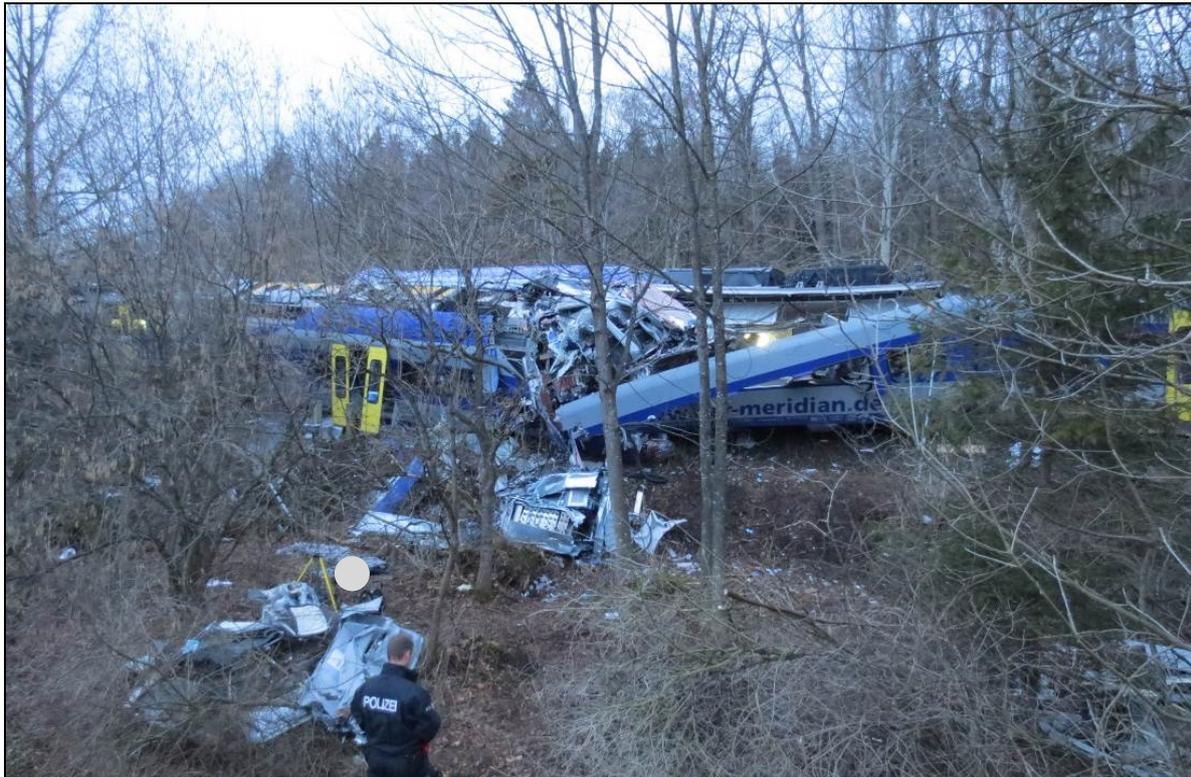
Abb. 3: Unfallstelle 1

Die Sachschäden sind monetär noch nicht abschließend beziffert. Die beiden Triebzüge wurden stark beschädigt, verkeilten sich mit den vorderen Wagenteilen ineinander und stürzten teilweise um. Der Oberbau der Strecke und die Oberleitung wurden beschädigt. Der betroffene Streckenabschnitt blieb vom 09.02.2016, 06:58 Uhr bis 19.02.2016, 17:10 Uhr auf Grund von Unfalluntersuchung, Räumungs- und Instandsetzungsarbeiten gesperrt.

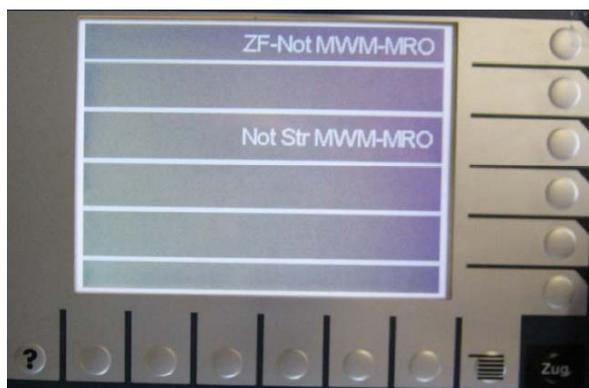
Abb. 6: Detail Wenzel-Display Fdl Bad Aibling (ohne Taste Notruf)

Funktionstaste: ZF-Not MWM-MRO

Funktionstaste nicht belegt

Funktionstaste Not Str. MWM-MRO

9	Anhand der vorliegenden Gesprächsaufzeichnungen hat der Fdl beide Notrufe als „Notruf-Strecke“ abgesetzt. Diese erreichten die beiden Züge nicht.
---	---

Im Altsystem mit analogem Zugfunk und Streckenfernsprecher besteht für den Fdl keine Möglichkeit einen „Notruf-Strecke“ als Gefahren- bzw. Unfallruf an die vor Ort befindlichen Instandhaltungspersonale über Zugfunk abzusetzen. Diese Funktionalität geht demnach über die ursprüngliche Alttechnik hinaus. Auch wenn die technischen Voraussetzungen zur Abgabe eines „Notruf-Strecke“ im Digitalfunk parallel zum „Zugfunknotruf“ realisierbar sind, eröffnen Auswahlmöglichkeiten in Ausnahmesituationen zusätzliche Fehlerquellen und sollten daher grundsätzlich auf ein absolut notwendiges Maß begrenzt werden.

lfd. Nr.	Sicherheitsempfehlung	betrifft Unternehmen
1/2017	Es wird empfohlen den „Zugfunknotruf“ und den „Notruf-Strecke“ im Auswahlmenü des Gefo nach Betätigung der Taste Notruf beim Fdl in einer Funktionstaste zusammenzuführen.	Eisenbahninfrastrukturunternehmen

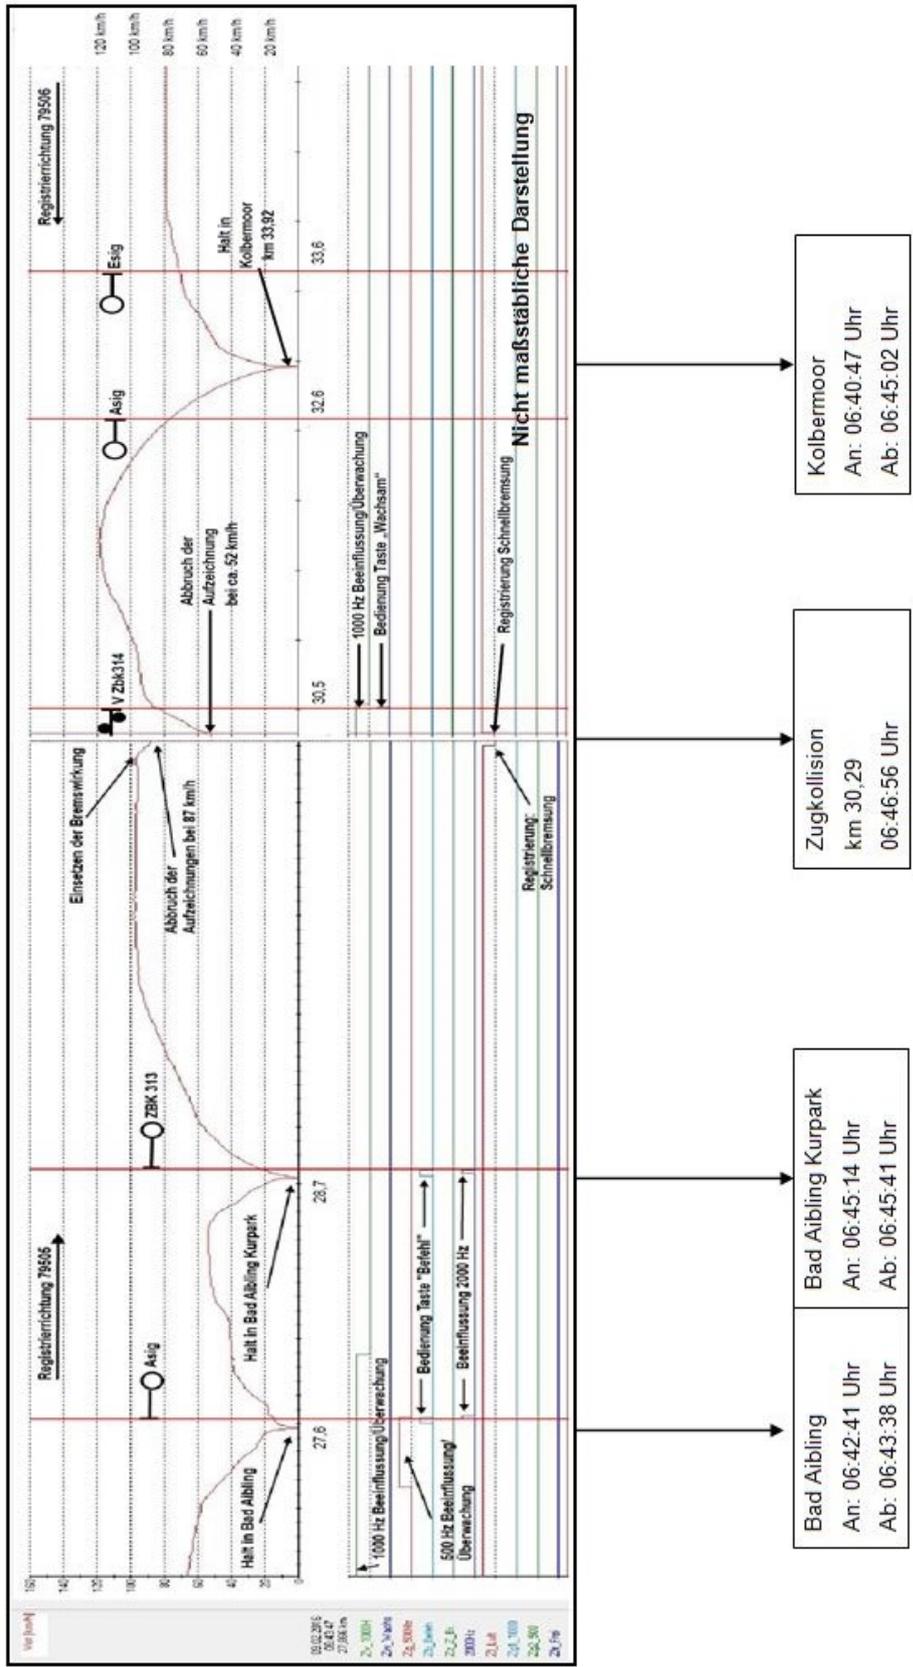
Abb. 7: Fahrtverlaufsauswertung

Die Auswertung des Fahrtverlaufs der Zugfahrt DPN 79506 beginnt mit der Einfahrt in den Bahnhof Kolbermoor. Die Auswertung des Fahrtverlaufs des Zuges DPN 79505 beginnt vor dem Halt im Bahnhof Bad Aibling. Die Fahrdaten wurden ordnungsgemäß in den Datenspeicherkassetten (DSK) aufgezeichnet und sind plausibel. Die folgenden Angaben beziehen sich auf die umgerechneten Werte. In der folgenden Abbildung sind die Fahrtverläufe graphisch dargestellt.
