Untersuchungsbericht

Aktenzeichen: 60uu2012-07/202-3323

Gefährliches Ereignis im Eisenbahnbetrieb

Ereignisart:	Zugkollision
Datum:	26.07.2012
Zeit:	20:20 Uhr
Bahnhof:	Hosena
Gleis:	4
Kilometer:	88,650

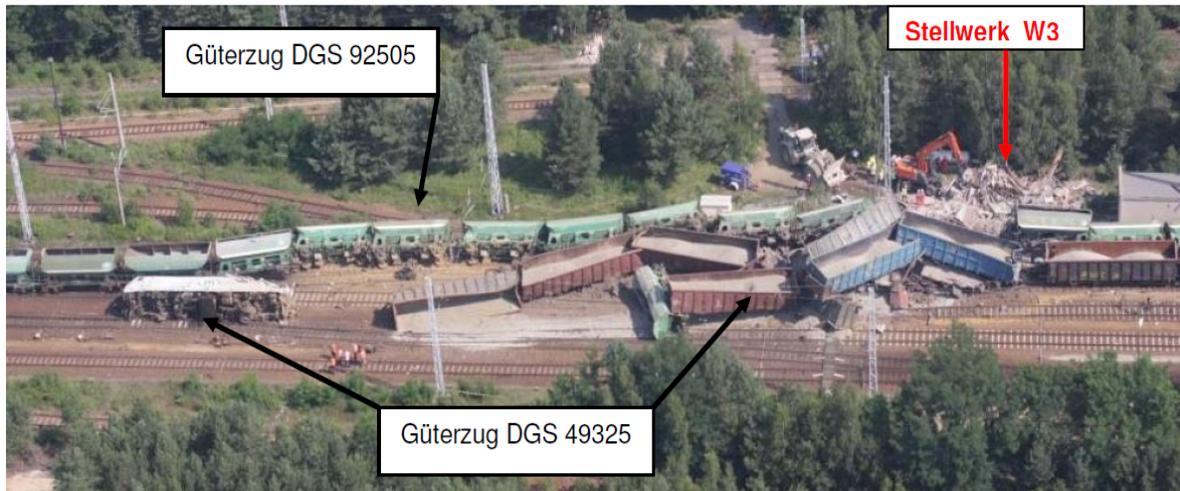
Abb. 1: Luftaufnahme der Unfallstelle

Durch die Flankenfahrt des DGS 49325 entgleisten mehrere Güterwagen sowie das Trieb-fahrzeug des DGS 49325. Einige entgleiste Güterwagen kollidierten mit dem Weichenwär-terstellwerk W 3 und brachten das Stellwerk zum Einsturz. Mehrere Wagen türmten sich auf der Ruine des Stellwerkes auf. Der Weichenwärter des Stellwerkes W3 wurde tödlich ver-letzt. Der Triebfahrzeugführer des DGS 49325 wurde schwer verletzt. Der Triebfahrzeugfüh-rer des DGS 92505 sowie der Fahrdienstleiter erlitten einen Schock.

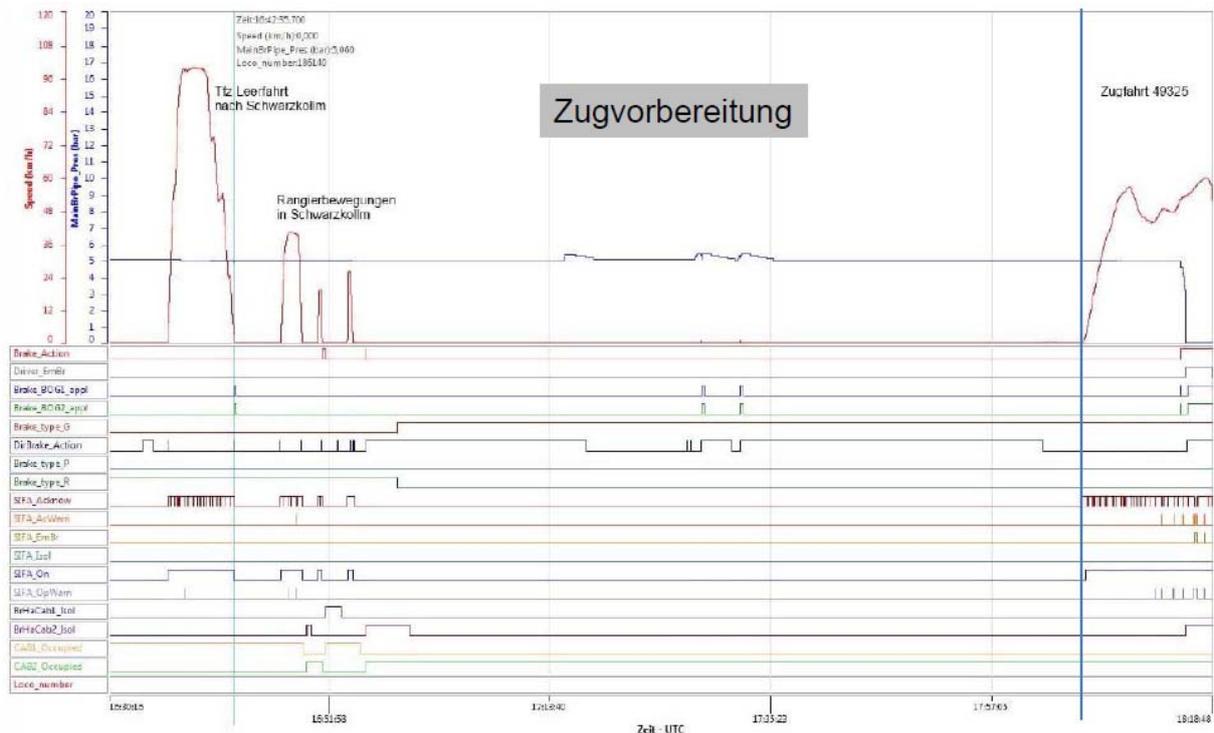
Abb. 9: Auszug aus der graphischen Darstellung Fahrtverlauf – Zugvorbereitung

Zur Durchführung einer vollen Bremsprobe, musste der Tf den Zug insgesamt dreimal vollständig abgehen und hierbei jeweils einen Weg von ca. 1.100 m (2 x 549,9 m (Länge Wagenzug)) zurücklegen. Somit hatte der Triebfahrzeugführer eine Gesamtstrecke von ca. 3.300 m zu bewältigen (Annahme: Beginn Zustandsgang an der Spitze des Zuges) um seine Prüfpflichten zu erfüllen. Veranschlagt man für die Durchführung der vollen Bremsprobe ein Zeitfenster von 20-25 min ergibt sich für die Strecke von 3.300 m eine Gehgeschwindigkeit von 2,75 m/s (9,9 km/h) – 2,22 m/s (7,92 km/h).

Auch ist festzustellen, dass nach ordnungsgemäßer Durchführung der vollen Bremsprobe vor erstmaliger Fertigmeldung es nicht mehr zu dem geschilderten Fehler im hinteren Zugdrittel hätte kommen dürfen, da sich dies bei der vorangegangenen Bremsprobe hätte offenbaren müssen.

Die graphische Darstellung in der Abbildung 9 zeigt, dass keine Absenkung des Druckes in der Hauptluftleitung aufgezeichnet wurde. Bei einer ordnungsgemäß durchgeführten Bremsprobe, wäre eine Absenkung des Hauptluftleitungsdruckes und anschließend wieder eine Erhöhung auf ca. 5 bar verzeichnet wurden. Die dreimalige Erhöhung des Druckes in der Hauptluftleitung kann auf einen Füllstoß oder auf die Betätigung des Angleichers hinweisen.

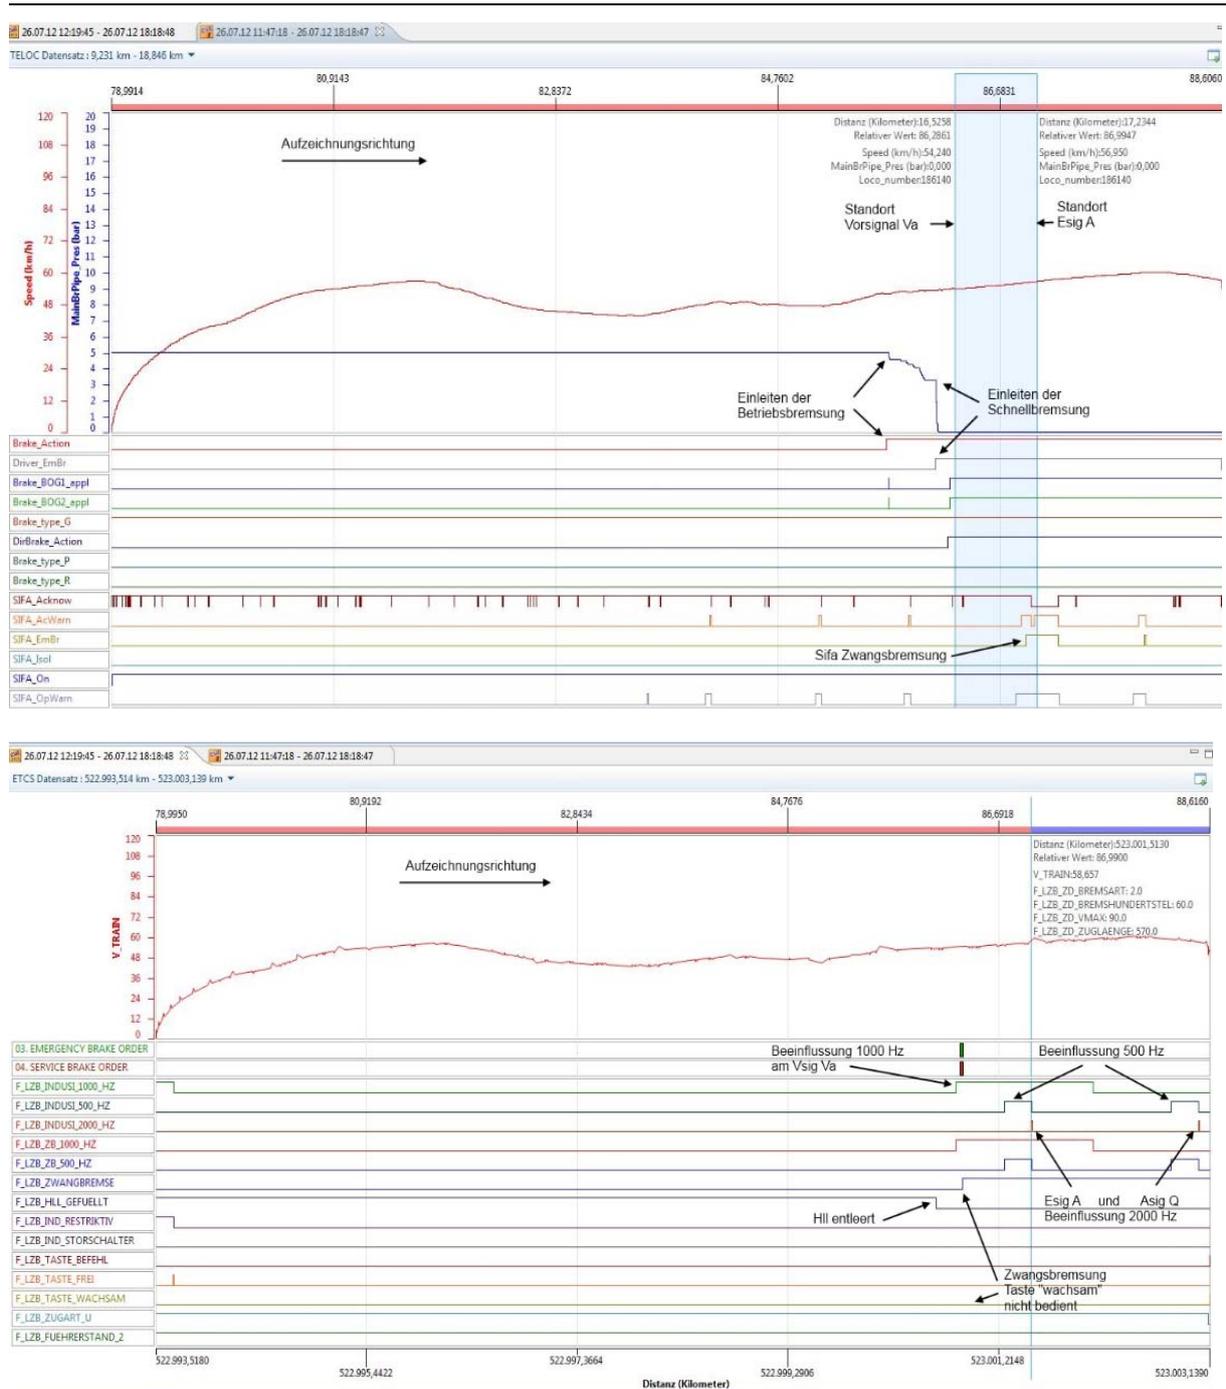
Abb. 10: Graphische Darstellungen des Fahrtverlaufes DGS 49325

Entsprechend der Fahrtaufzeichnung ist der Zug um 20:06:03 Uhr im Bahnhof Schwarzkollm abgefahren. Die Geschwindigkeit erhöhte sich sukzessive bis auf eine maximale Geschwindigkeit von ca. 60 km/h.

Um 20:15:42 Uhr ist in der Fahrtaufzeichnung bei einer Geschwindigkeit von ca. 52 km/h erstmals die Betätigung der Bremse registriert. Die Registrierung erfolgte ca. 600 m vor dem Vorsignal. Die Einleitung der Schnellbremsung durch den Triebfahrzeugführer erfolgte kurz

Trotz eingeleiteter Schnellbremsung stieg die Geschwindigkeit bis auf ca. 60 km/h weiter an.

Um 20:18:46 Uhr beginnt eine Geschwindigkeitsreduzierung von ca. 57 km/h auf ca. 52 km/h. Bei 52 km/h endet die Aufzeichnung um 20:18:48. In diesen 2 Sekunden wurde ein Weg von ca. 15 Metern aufgezeichnet.

Der Bremsweg von der Einleitung der Schnellbremsung bis zum Ende der Aufzeichnung beträgt mehr als 2400 Meter. Entsprechend den aufgezeichneten Daten ist davon auszugehen, dass keine ausreichende Bremswirkung vorhanden war.

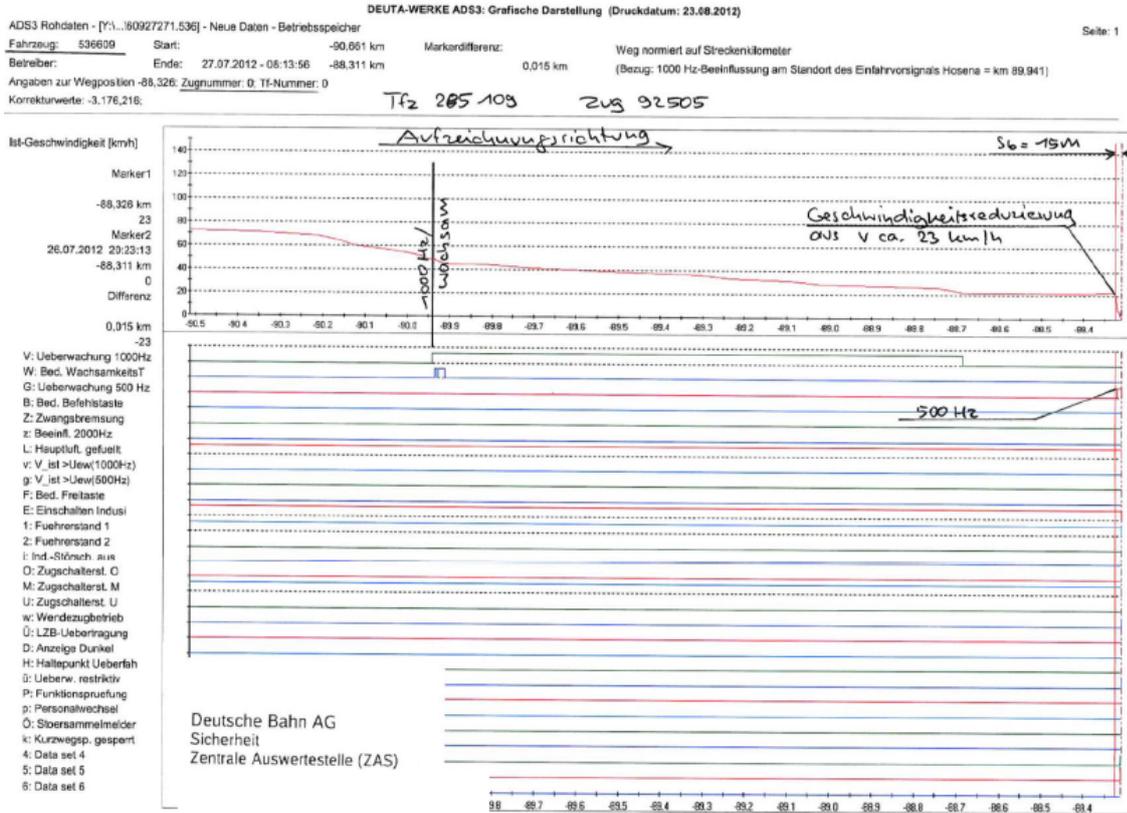
Abb. 11: Graphische Darstellung des Fahrtverlaufes des DGS 92505

Die nach den Fahrplanunterlagen zulässige Geschwindigkeit (siehe Anlage) wurde nicht überschritten. Um 20:19:55 Uhr (DSK-Zeit) ist bei einer Geschwindigkeit von ca. 49 km/h eine 1000 Hz-Beeinflussung mit ordnungsgemäßer Bedienung der Wachsamkeitstaste registriert. Im weiteren Fahrtverlauf wurde die Geschwindigkeit des Zuges bis auf ca. 22 km/h reduziert. Die Registrierung einer 500 Hz-Beeinflussung erfolgte um 20:23:08 Uhr. Aus einer Geschwindigkeit von ca. 23 km/h ist ca. in km 88,326 eine Geschwindigkeitsreduzierung bis zum Stillstand registriert. Die Fahrtverlaufsaufzeichnung endet um 20:23:13 ca. in km

88,311. Die Kollision mit dem Zug 49325 ist bei einer Geschwindigkeit von ca. 23 km/h erfolgt.

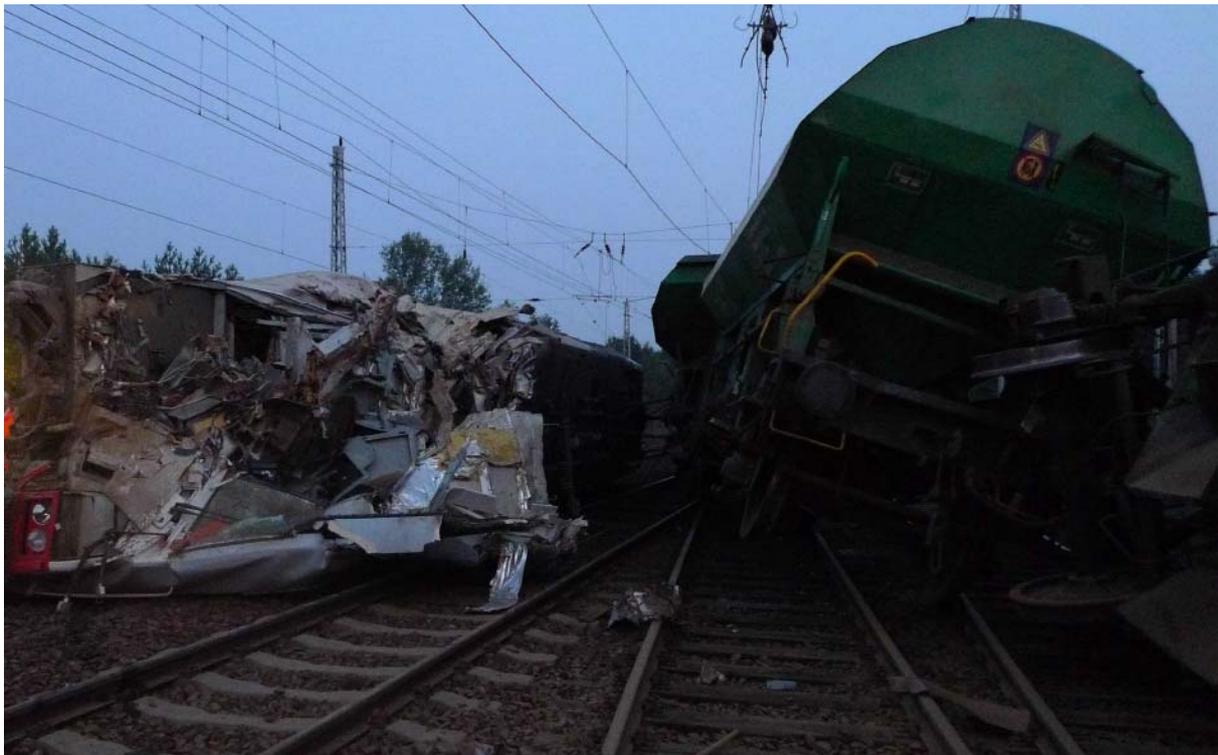
Abb. 12: Position Triebfahrzeug nach dem Zusammenstoß

Wie der folgenden Abbildung zu entnehmen, war das Triebfahrzeug aber auch die folgenden ersten Wagen des Zuges aufgrund des erfolgten Zusammenstoßes teils massiv beschädigt.

Das Triebfahrzeug ist nach der Kollision seitlich mit der Spitze entgegen der Fahrtrichtung zum Liegen gekommen. Der Führerstand des Tf. war vollständig zerstört und die vier Radsätze befanden sich nicht mehr unter dem Triebfahrzeug. Auf allen Laufflächen aller Räder der vier Radsätze des Tfz. waren leichte Flachstellen erkennbar.

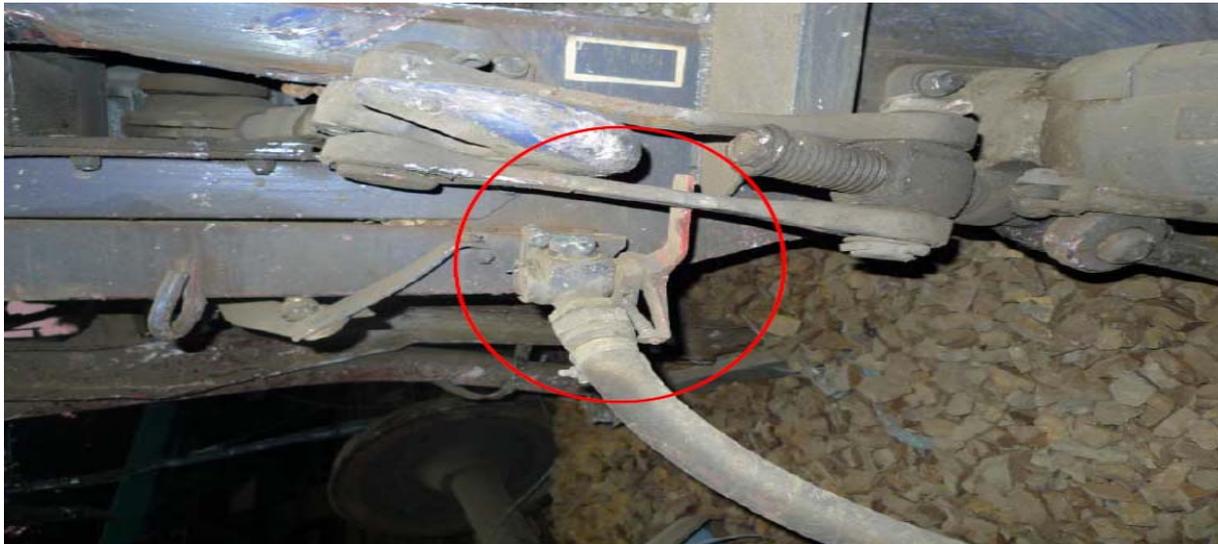
Abb. 14: Geschlossener Luftabsperrhahn des ersten Wagens hinter dem Triebfahrzeug

Das Triebfahrzeug sowie der unmittelbar dahinter laufende Wagen 33 54 5332 034 – 3 wurden am Unfallort mit geschlossenen Luftabsperrhähnen vorgefunden. Ob die Luftabsperrhähne bereits bei Abfahrt des Zuges geschlossen waren oder in Folge der Zugkollision mit anschließender Entgleisung in diese Stellung gelangten, konnte aufgrund der Spurenlage vor Ort nicht abschließend geklärt werden.
