Untersuchungsbericht

Aktenzeichen: 60uu2013-10/187-3323

Gefährliches Ereignis im Eisenbahnbetrieb

Zugkollision, 26.10.2013, Gladbeck West

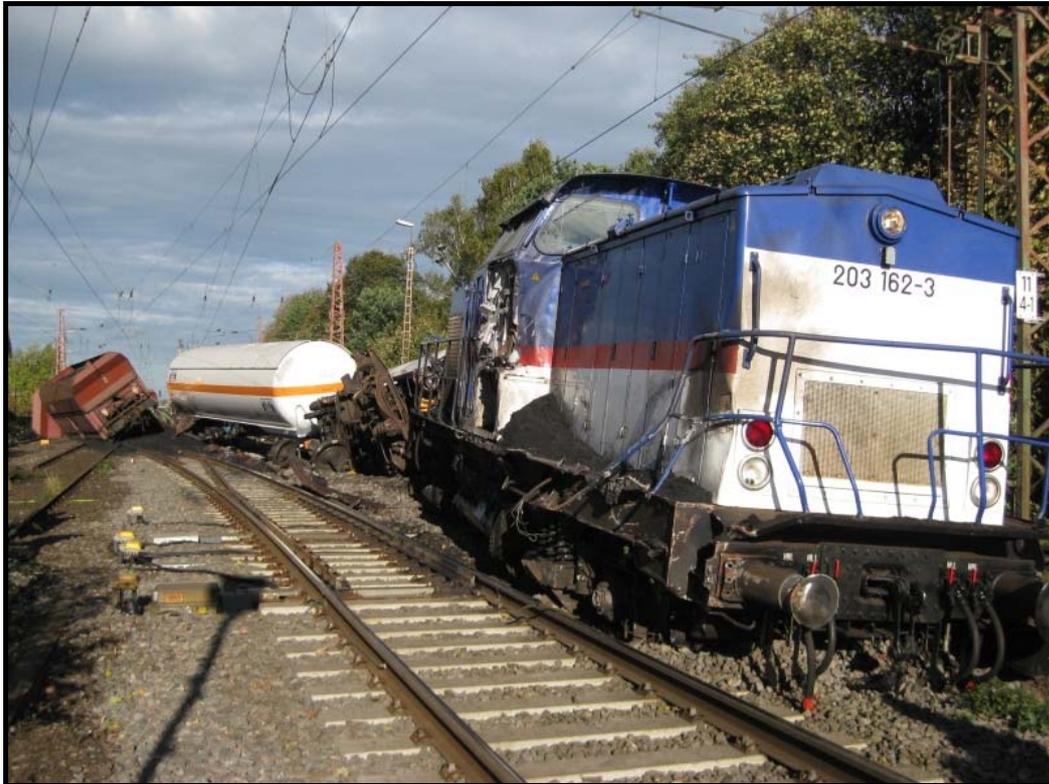
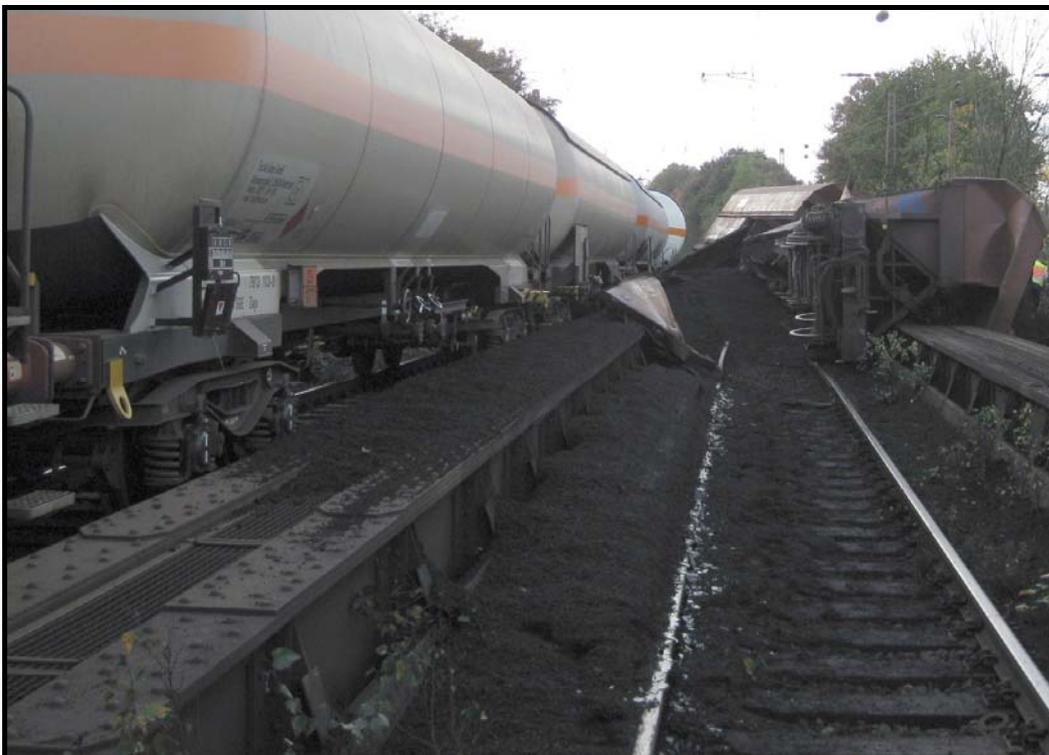
Abb. 1: Aufnahmen von der Unfallstelle

Infolge der Kollision entgleiste das Tfz 203 162, der erste Kesselwagen stürzte um, der 2. Wagen entgleiste, stellte sich quer und geriet in leichte Schräglage. Der 3. Wagen entgleiste ebenfalls. Gefahrgut trat aus den leeren, ungereinigten Kesselwagen nicht aus. Von dem aus der Gegenrichtung einfahrenden Zug XP 63174 wurden die letzten sechs Wagen (Fals -

Wagen beladen mit Kohlenstaub) sehr stark beschädigt. Dabei wurden an den Wagen 19 bis 21 die Ladeklappen rechtsseitig auf- und teilweise abgerissen. Die Wagen 22 und 23 entgleisten und stürzten um. Der am Schluss laufende 24. Wagen entgleiste ebenfalls und geriet in Schräglage. Es traten große Mengen des Ladeguts aus.

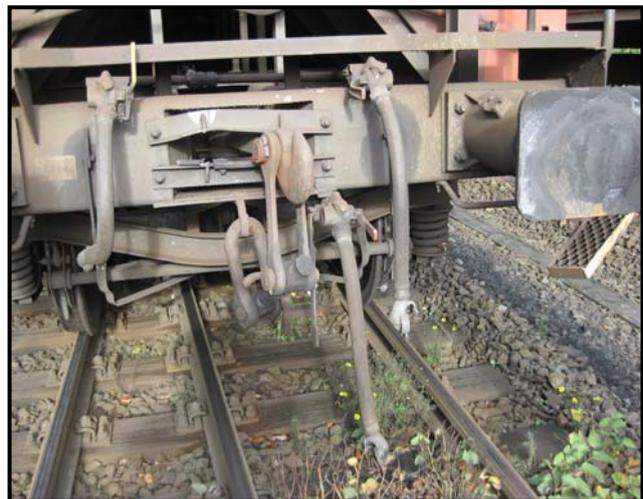
Abb. 11: Wagen 21 nach Zugtrennung

Die Bremsen des Zuges waren ordnungsgemäß eingeschaltet und angelegt. Zwischen den Wagen 21 und 22 wurde der Zug in Folge der Kollision getrennt. Durch die dabei geöffnete HLL kam es zur Zwangsbremmung. Die teils starken Schäden an den letzten sechs Wagen des Zuges sind zweifelsfrei auf den Unfall zurückzuführen.

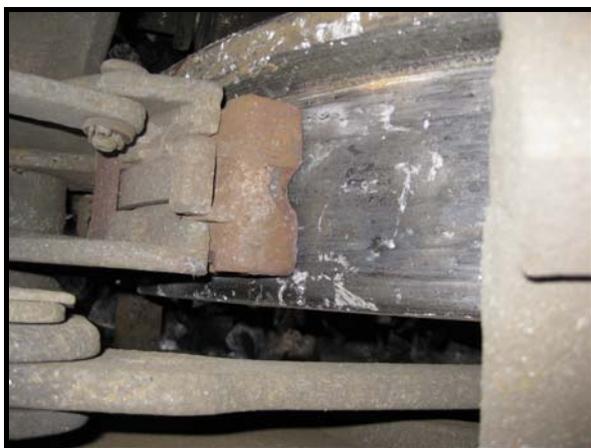
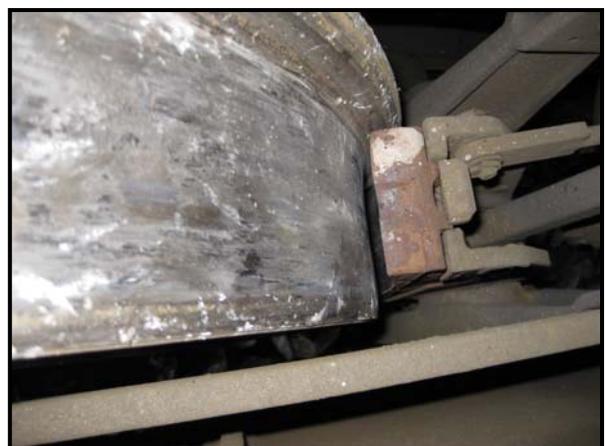
Abb. 12: Klotzbremse am Tfz 203162

Bei der ersten Inaugenscheinnahme des Tfz vor Ort fielen zunächst die teils erheblichen Schäden an der rechten Fahrzeugseite und der Unterseite auf, die infolge der Kollision und der nachfolgenden Entgleisung entstanden sind. Dabei wurden auch Teile des Laufwerks und der Bremseinrichtung teils stark beschädigt. Wegen der Lage des Tfz im Schotterbett, war eine umfassende Prüfung dieser Fahrzeugteile nicht möglich. Der Luftabsperrrahn der HLL auf der rechten Seite war zum ersten Wagen hin geöffnet. Die linken Absperrröhre von Hauptluft- und Hauptluftbehälterleitung (HBL) waren abgerissen. Die Klotzbremse waren bis auf eine Ausnahme angelegt. Das Lösen dieser Bremse ist wahrscheinlich infolge der durch die Entgleisung entstandenen Undichtigkeiten im Bremssystem und dem vollständigen Entleeren des Hauptluftbehälters (Druckluftversorgungsspeicher) durch das Abreißen des HBL-Absperrrahns entstanden. Die Laufflächen der Räder waren ca. drei Stunden nach dem Ereignis noch leicht erwärmt.

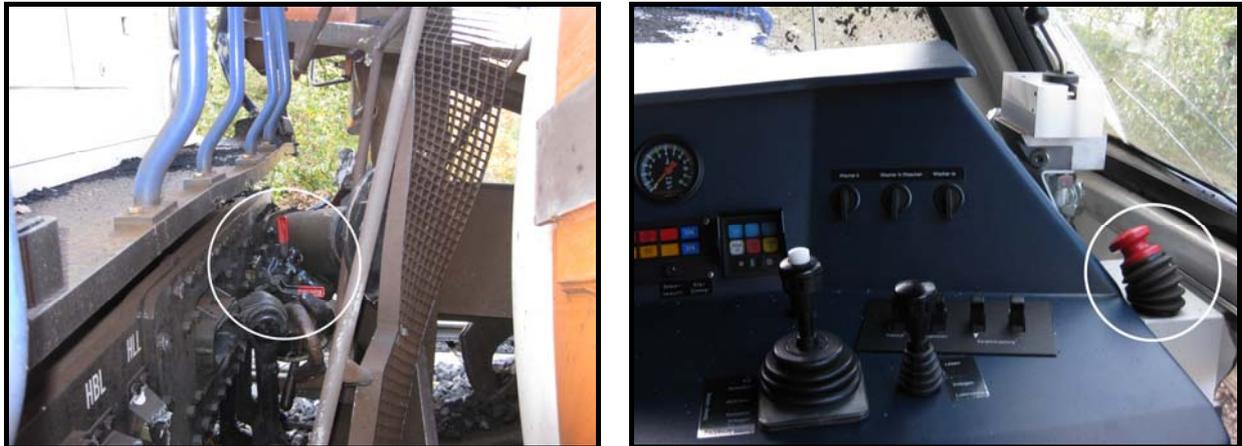
Abb. 13: Tfz 203 162, Luftabsperrhahn und Schlagschalter

Im Führerstand zeigte das Manometer noch einen Bremszylinderdruck von ca. 0,3 bar an. Der Schlagschalter „Notaus“ war auf dem in Fahrtrichtung vorderen Führerpult, vermutlich durch intensive Krafteinwirkung, lose und deutlich aus seiner normalen Lage heraus verformt.

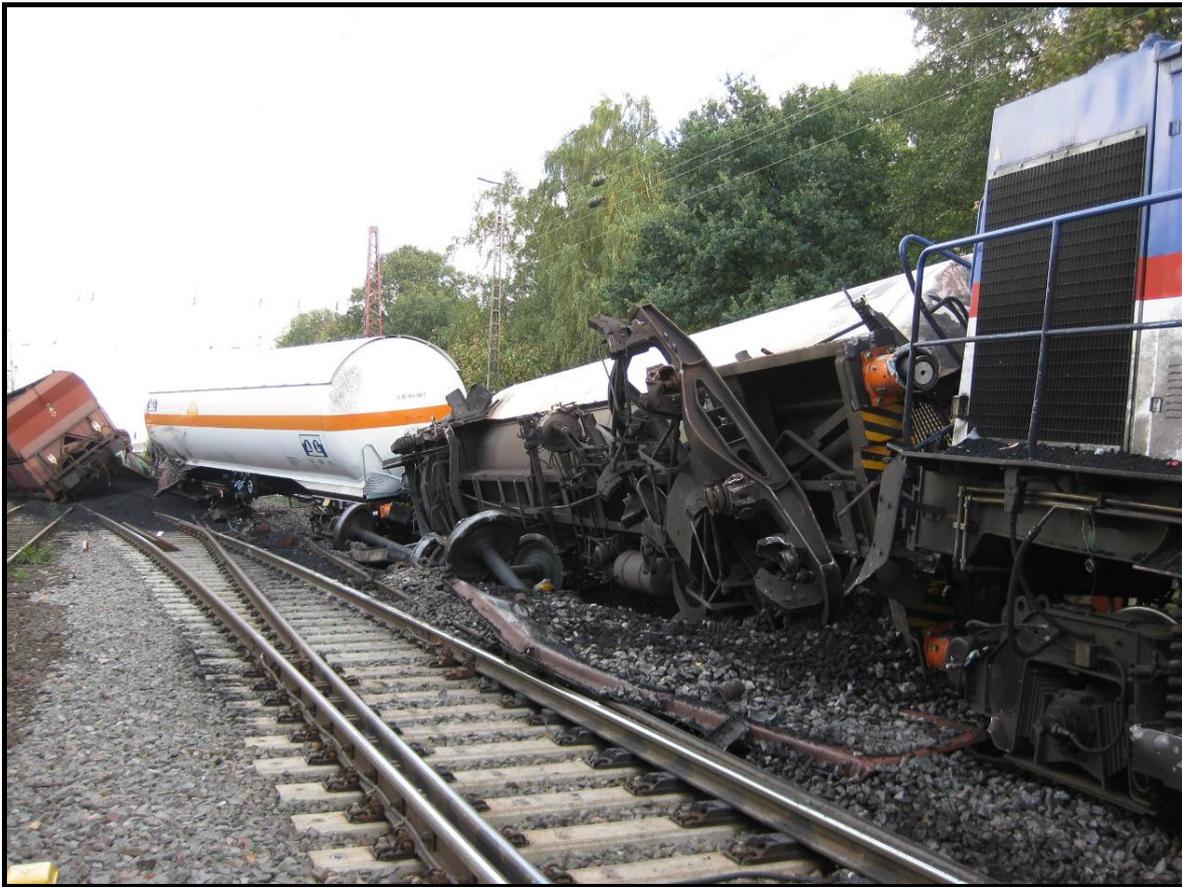
Abb. 14: Wagen 1 und 2 des DGS 89025

Der erste Wagen hinter dem Tfz war entgleist und nach links auf die Seite gekippt. Der Kessel war nicht leck geschlagen. Am unteren Teil wies das Fahrzeug unfallbedingt erhebliche Schäden insbesondere an Laufwerks- und Bremseinrichtungen, sowie an den Zug- und Stoßvorrichtungen auf. Belastbare Aussagen in Bezug auf die Bremseinstellungen an diesem Fahrzeug sind deshalb nicht möglich. Der rechte vordere Luftabsperrhahn war durch den abgeknickten Puffer des Tfz zerstört. Somit konnte die Stellung des Luftabsperrhahns nicht festgestellt werden.

Der an zweiter Stelle laufende Wagen war entgleist und in leichte Schräglage geraten. Infolge der Entgleisung kam es auch an diesem Fahrzeug zu teils erheblichen Beschädigungen an der Unterseite. Offensichtlich waren die Stelleinrichtungen der Bremse gewaltsam durch umherfliegende Trümmerteile verformt worden. Der Bremsabsperrrahn war in undefinierter Stellung, der Hebel für die Bremsstellung stand auf „G“ und der Lastwechsel stand auf „leer“. Zwischen dem ersten und dem zweiten Wagen waren die Luftschräume der HLL, einschließlich der Luftabsperrröhne von den Stirnseiten beider Wagen, abgerissen (siehe hierzu Abschnitt 4.7). Zum dritten Wagen hin, waren die Luftschräume verbunden. Beide Absperrröhne waren geöffnet.

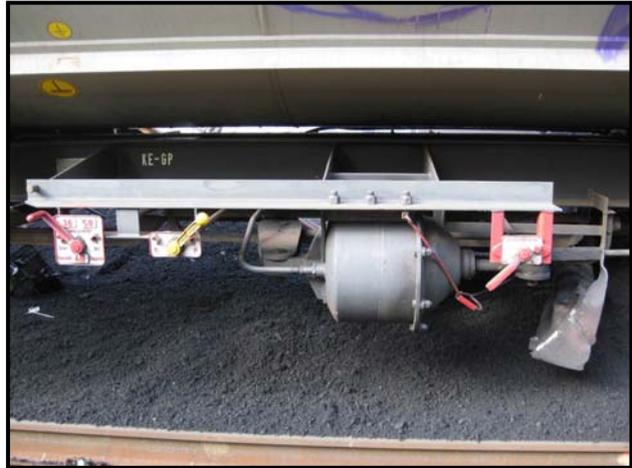
Abb. 15: Wagen 3, Bremsstelleinrichtungen

Der dritte Wagen war ebenfalls entgleist. Ähnlich wie an Wagen zwei, waren unfallbedingte Schäden an der Fahrzeugunterseite erkennbar. Der Bremsabsperrrahn befand sich auch hier, offensichtlich durch Gewalteinwirkung, in undefinierter Stellung. Es waren die Bremsstellung „P“ und der Lastwechsel auf „leer“ eingestellt. Die HLL war mit dem folgenden Wagen gekuppelt. Beide Luftabsperrhähne waren geöffnet.

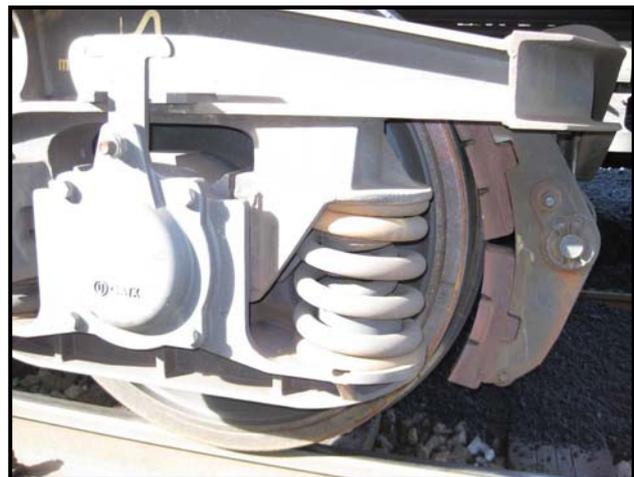
Abb. 16: Wagen 4, Bremse gelöst

Die Wagen vier bis acht waren nicht entgleist. Die HLL dieser Wagen war ordnungsgemäß verbunden. Alle entsprechenden Luftabsperrhähne waren geöffnet. Die Bremsen der Wagen waren eingeschaltet. Die Hebel für die Bremsstellung standen auf „P“. Die Lastwechsel befanden sich in der Stellung „leer“.

Die Bremsen der Wagen vier bis acht waren, wie auch die Bremsen der Wagen zwei und drei, gelöst. Beim Bedienen der Lösezüge an den Steuerventilen der Wagen strömte keine Luft aus den Steuerkammern über die Löseventile.

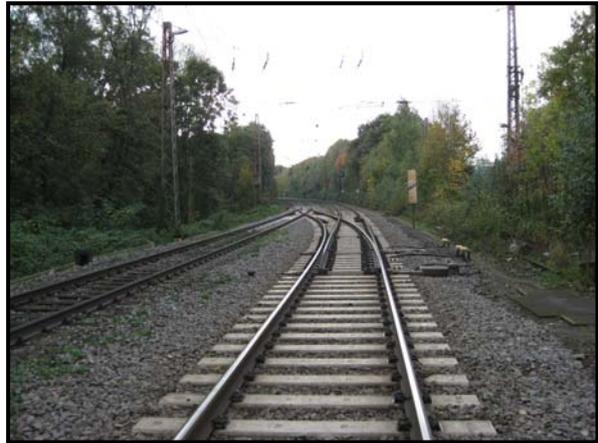
Abb. 17: Weichen 1 und 2, Blickrichtung Bottrop

Die Stellung der Weichen ließ erkennen, dass der Fahrweg von Bottrop im Regelgleis nach Gleis 4 des Bahnhofs Gladbeck West für Zug XP 63174 eingestellt war. Dies ließ den Schluss zu, dass das Asig 50P2 für die Zugfahrt 89025 Hp 0 gezeigt haben muss. Die spätere Auswertung der Stellwerksdaten hat dies zweifelsfrei belegt.

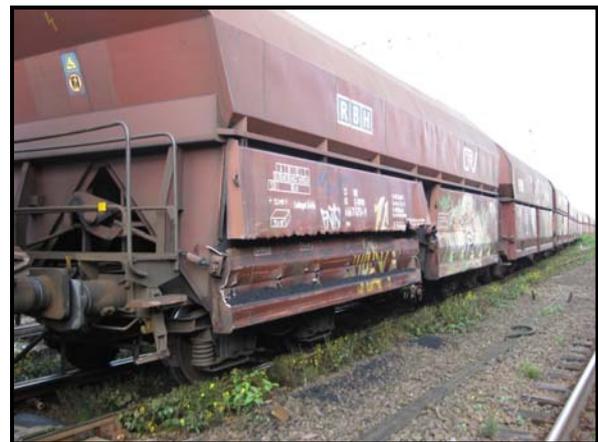
Abb. 18: 19. Wagen des XP 63174

Die Kollisionsspuren an den Fahrzeugen zeigen eindeutig, dass Zug 89025 dem ein-fahrenden XP 63174 in Fahrtrichtung rechts in die Flanke fuhr. Die am 19. Wagen dieses Zuges vorgefundenen Spuren deuten darauf hin, dass die erste Kollision zwischen der Zuglokomotive des 89025 und diesem Wagen stattfand. Im weiteren Verlauf wurden die beiden folgenden Wagen des XP 63174 mit zunehmender Intensität auf der rechten Fahrzeugseite beschädigt. Letztendlich drückten sich die Fahrzeuge dann gegenseitig aus den Gleisen bis einige Wagen umstürzten.

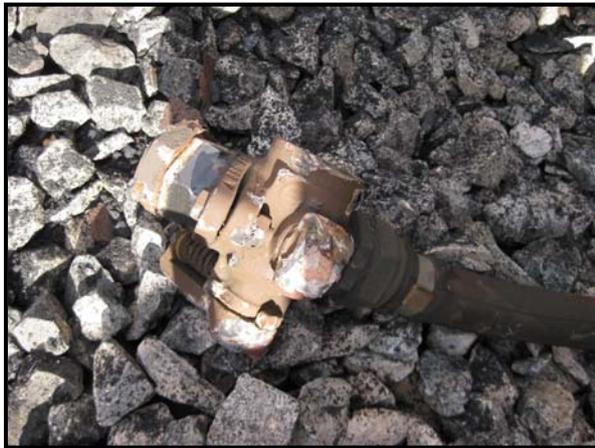
Abb. 19: Luftabsperrohahn Wagen 1

Beim näheren Betrachten der Unfallstelle wurde unter dem verstreuten Ladegut eine Schlauchverbindung der HLL gefunden. Die beiden Kupplungsköpfe der Schlauchenden waren fest miteinander verbunden. Die beiden anderen Seiten der Schlauchenden waren noch mit den Luftabsperrhähnen verbunden. Beide Luftabsperrhähne waren vom jeweiligen

Wagen abgerissen. Wegen der auffällig frischen Lackierung des einen Absperrhahns konnte dieser recht eindeutig dem zweiten Wagen des DGS 89025 zugeordnet werden. Der Fahrzeugrahmen dieses Wagens besaß die gleiche relativ frische schwarze Lackierung. Demnach gehörte der Absperrhahn am anderen Ende der Schlauchverbindung zum ersten Wagen dieses Zuges. An diesem Luftabsperrohahn war der Handgriff abgebrochen. Wahrscheinlich in Folge der nicht spezifizierbaren Krafteinwirkung wurde dieser aufgeschlagen und abgebrochen. Der Absperrhahn des zweiten Wagens war geschlossen. Der Handgriff war nahezu unbeschädigt. Es waren keine wesentlichen Anschlagspuren erkennbar. Dies lässt den Schluss zu, dass mit hoher Wahrscheinlichkeit dieser Luftabsperrohahn nicht durch die Folgen des Unfalls zugeschlagen wurde, sondern vielmehr mit Beginn der Zugfahrt 89025 bereits geschlossen war.
