Untersuchungsbericht

Aktenzeichen: 60uu2014-08/002-3323

Gefährliches Ereignis im Eisenbahnbetrieb

Zugkollision, 01.08.2014, Mannheim Hbf

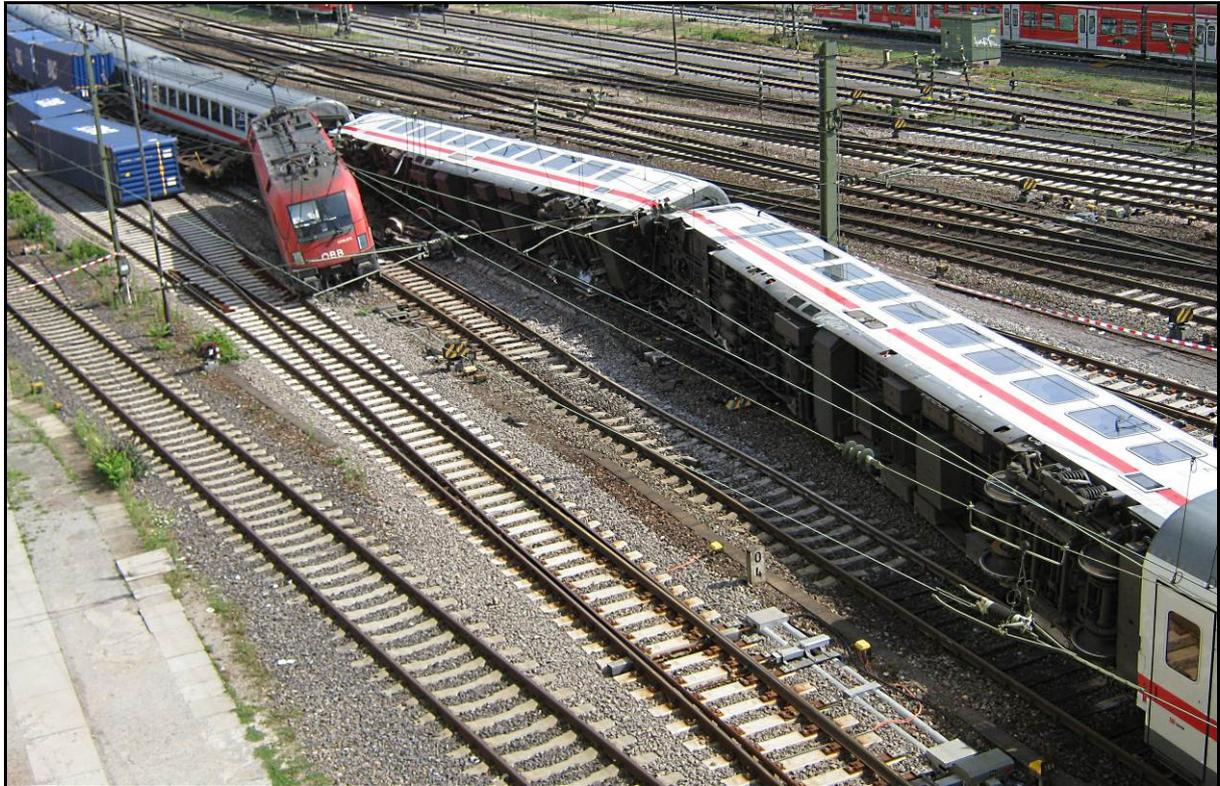
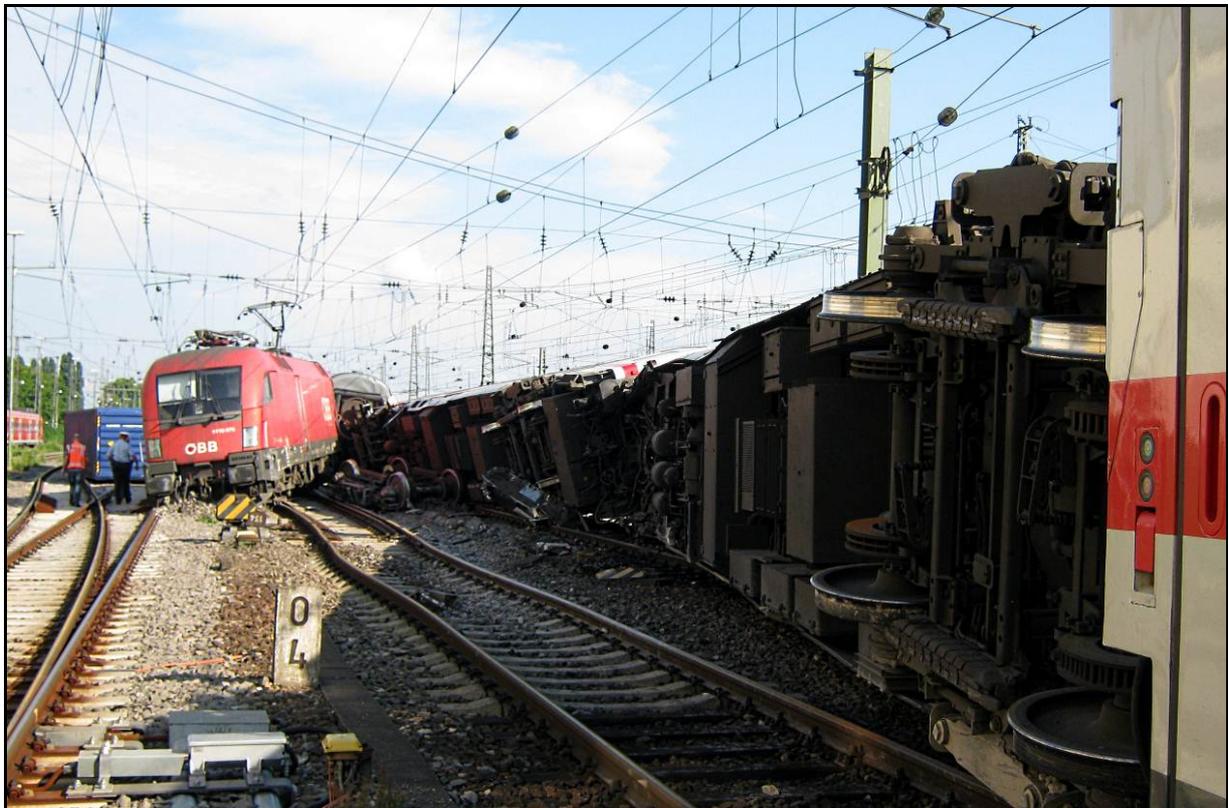
Abb. 1: Aufnahmen an der Unfallstelle

Durch die Zugkollision werden 4 Personen schwer und mehrere Personen leicht verletzt. Es entsteht erheblicher Sachschaden an den Schienenfahrzeugen und den Infrastrukturanlagen. Zudem wird die Ladung der herabgekippten Container stark beschädigt bzw. zerstört. Durch die Gleissperrungen im Bf Mannheim Hbf kommt es zu erheblichen Betriebserschwernissen.

216 in die Flanke. Das Triebfahrzeug des Güterzuges wird an der Weiche 155 in Fahrtrichtung nach links in die Fahrstraße des EC 216 abgelenkt und kollidiert mit dem 1. Reisezugwagen hinter dem führenden Steuerwagen des Reisezuges. Die beiden Reisezugwagen des EC 216 unmittelbar hinter dem Steuerwagen entgleisen und kippen in Fahrtrichtung des Zuges nach links um. Der führende Steuerwagen des EC 216 kommt ca. 8 m vor dem Ls 106 in km 0,349 zum Halten. Die Reisezugwagen 3 und 4 überpuffern ereignisbedingt. Das Triebfahrzeug des DGS 40635 sowie der erste Containertragwagen hinter der Zuglok entgleisen mit allen Achsen. Das Triebfahrzeug kommt ca. 32 m vor der Weiche 144 in km 0,349 zum Stehen. Die beiden Container rutschen seitlich, in Fahrtrichtung des Zuges, rechts vom Containertragwagen und bleiben im Gleisabschnitt 162 liegen. Der 2. Güterwagen des DGS 40635 entgleist mit dem vorlaufenden Drehgestell.

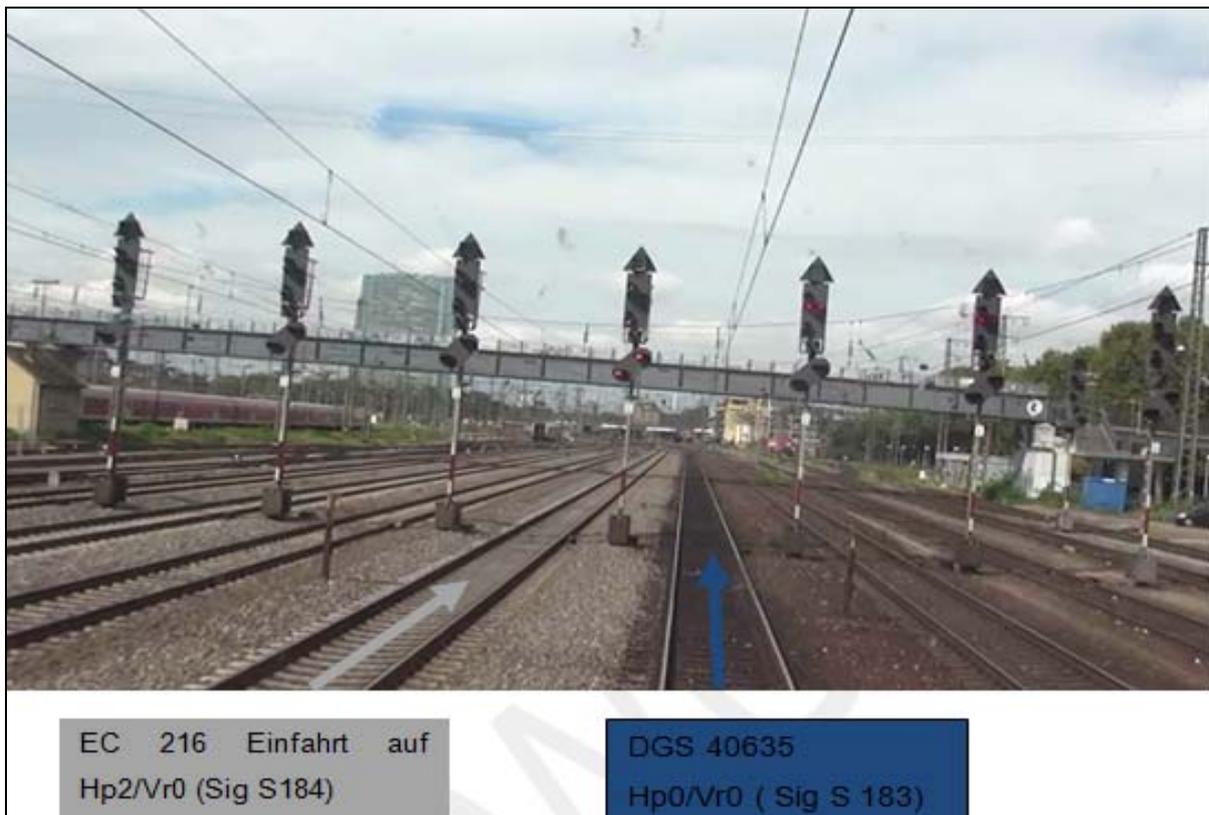
Abb. 2: Ansicht aus dem Führerstand eines Tzf 1116 bei Annäherung an das Signal S 183 bei $v_{\text{ist}} = 15 \text{ km/h}$

Das nach der Einfahrt nächste zu beachtende Zwischensignal S 183 zeigte Hp 0 „Halt“. Die durchgeführten Untersuchungen ergaben, dass der Tf des DGS 40635 nicht das Signal 183 (rechts) sondern das Signal 184 (links) des Fahrweges beachtete. Das Signal 184 war jedoch für den einfahrenden EC 216 gültig.

Die Untersuchungen erbrachten, dass der Triebfahrzeugführer auch nach der Einfahrt in den Bahnhof alle Signale die links seines Fahrwegs aufgestellt waren konsequent beachtete. Nachdem das haltzeigende Zwischensignal S 184 in einen Fahrtbegriff sowie das ebenfalls dort vorhandene Vorsignal in „Halt erwarten“ wechselte nahm der Triebfahrzeugführer diese Signalbegriffe auf und bestätigte die Aufnahme des Vorsignals mit der Bedienung der Taste „wachsam“. Die nun folgerichtig einsetzende Zwangsbremmung ist - bei der irrtümlichen Annahme den beschriebenen Fahrtbegriff aufgenommen zu haben – für den Triebfahrzeugführer nicht schlüssig. In dieser Annahme löste er die Zwangsbremmung auf, unterließ damit die technische Sicherungseinrichtung und setzte seine Fahrt fort.

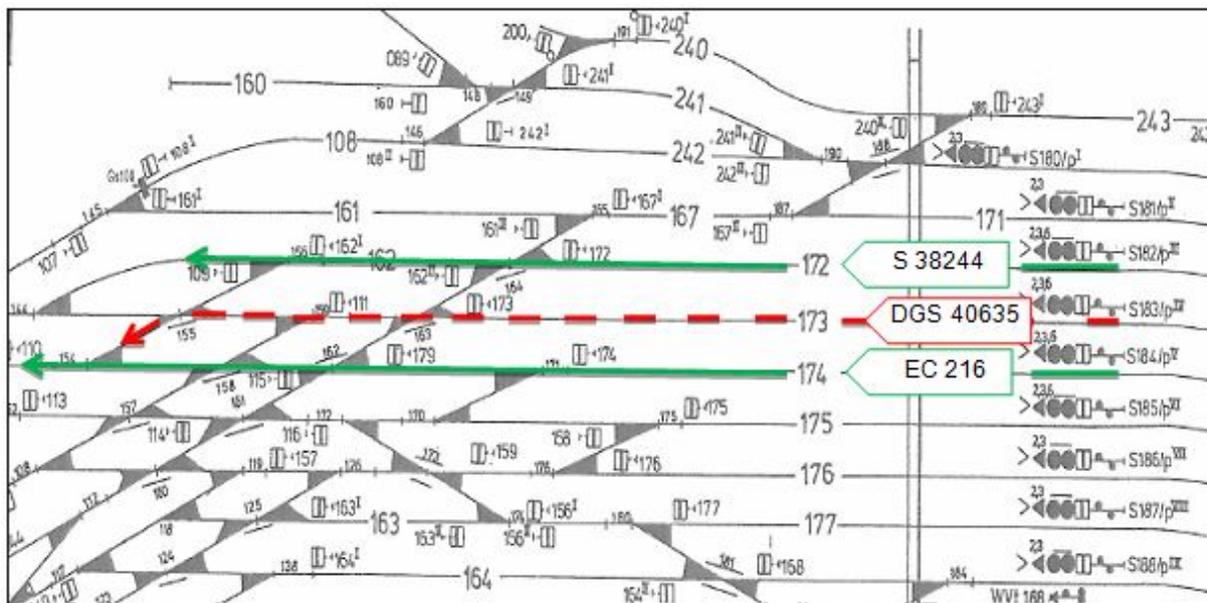
Abb. 4: Fahrstraßeneinstellung für S 38244 und EC 216

Die Weiche 155b ist eine Zwieschutzweiche (eine Zwieschutzweiche bietet in unterschiedlichen Stellungen Flankenschutz für zwei voneinander unabhängige Fahrstraßen) für die Fahrstraßen in den Gleisen 172 und 174. Da beide Fahrstraßen gleichberechtigt sind, wurde keine Vorranglage festgelegt. Beim Einstellen der ersten Fahrstraße für die S-Bahn von S182 nach P001 (Gleis 1) ist die Zwieschutzweiche 155b in die Linkslage (Flankenschutz) eingelaufen. Beim Einstellen der zweiten Fahrstraße für den EC 216 von S184 nach P002 (Gleis 2) ist die Zwieschutzweiche 155b in der Linkslage regelkonform geblieben. Den Flankenschutz für die nicht schützende Lage der Zwieschutzweiche 155b hat das Signal Ls 111 übernommen. Mit Belegung der Weiche 159 fallen beide Zwischensignale S182 und S184 auf Halt.

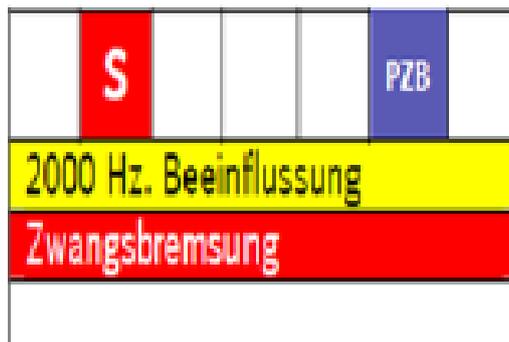
Abb. 7: Displayanzeige einer PZB-Zwangsbremung aufgrund 2000 Hz-Beeinflussung

Zu den in Abbildung 6 dargestellten Leuchtmelderdarstellungen ist speziell zur blinkenden Anzeige „PZB-Zwangsbremung“ anzumerken, dass diese in dem aktuellen Lastenheft für Displayanzeigen der DB Zugbeeinflussungssysteme Hauptheft, Version 2.6.1 vom 10.04.2012 wie in der folgenden Abbildung dargestellt angezeigt wird:

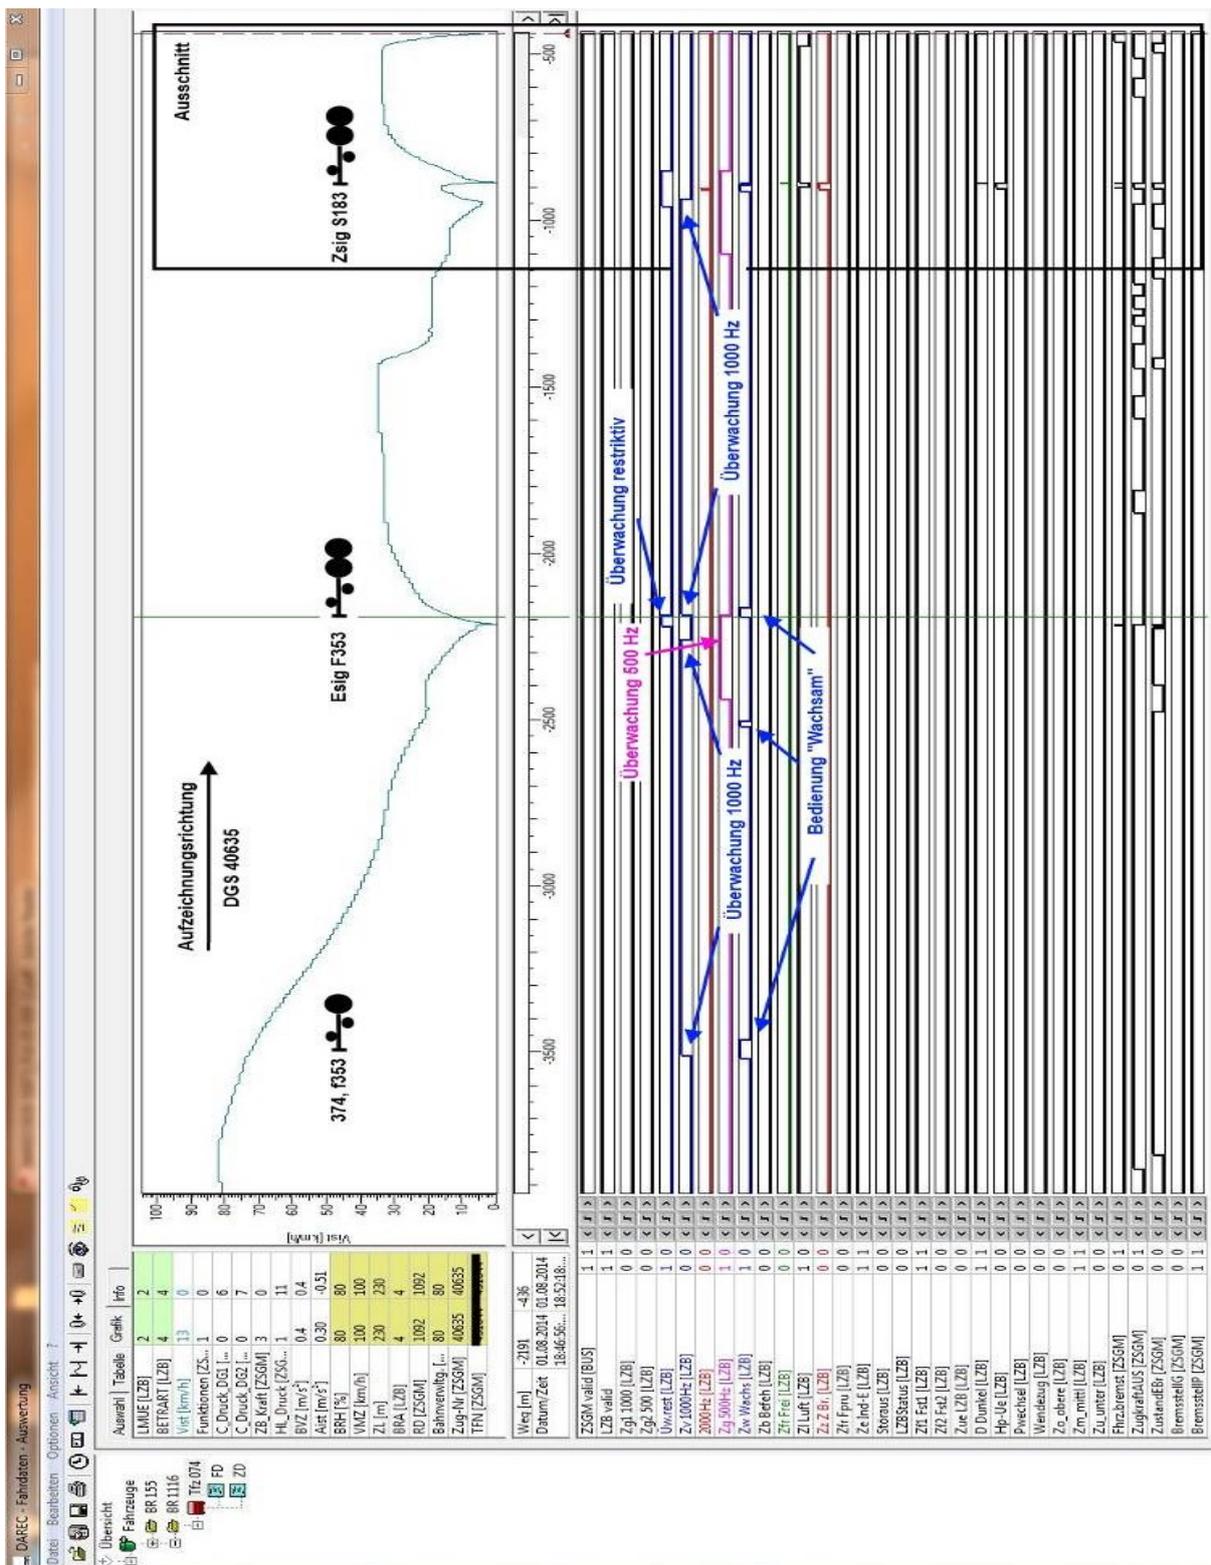
Abb. 8: graf. Darstellung der EFR-Daten DGS 40635

Zur Klärung der Unfallursache wurden die Aufzeichnungen im Abschnitt von Streckenkilometer 3,5 bis zur Unfallstelle detailliert ausgewertet und in Abbildung 8 grafisch dargestellt. Zur besseren Veranschaulichung wurde der Fahrtabschnitt vom Zsig S183 bis zum Ereignisort vergrößert in Abbildung 9 wiedergegeben.

Während der Fahrt des Zuges 40635 waren am Zugdatensteller des Tfz die Bremsart 4 (schnellwirkend) und 80 Brems Hundertstel eingestellt. Die Höchstgeschwindigkeit wurde mit 100 km/h und die Zuglänge mit 230 m eingegeben. Als Zugsicherungssystem wurde die Betriebsart 4 (PZB) gewählt. Als Ländercode für die Bahnverwaltung wurde die 80 (Deutschland) registriert. Die PZB-Fahrzeugeinrichtung war während der Zugfahrt eingeschaltet. Die aufgezeichneten Daten sind plausibel und lassen in Bezug auf die Registrierung keine Unregelmäßigkeiten erkennen.

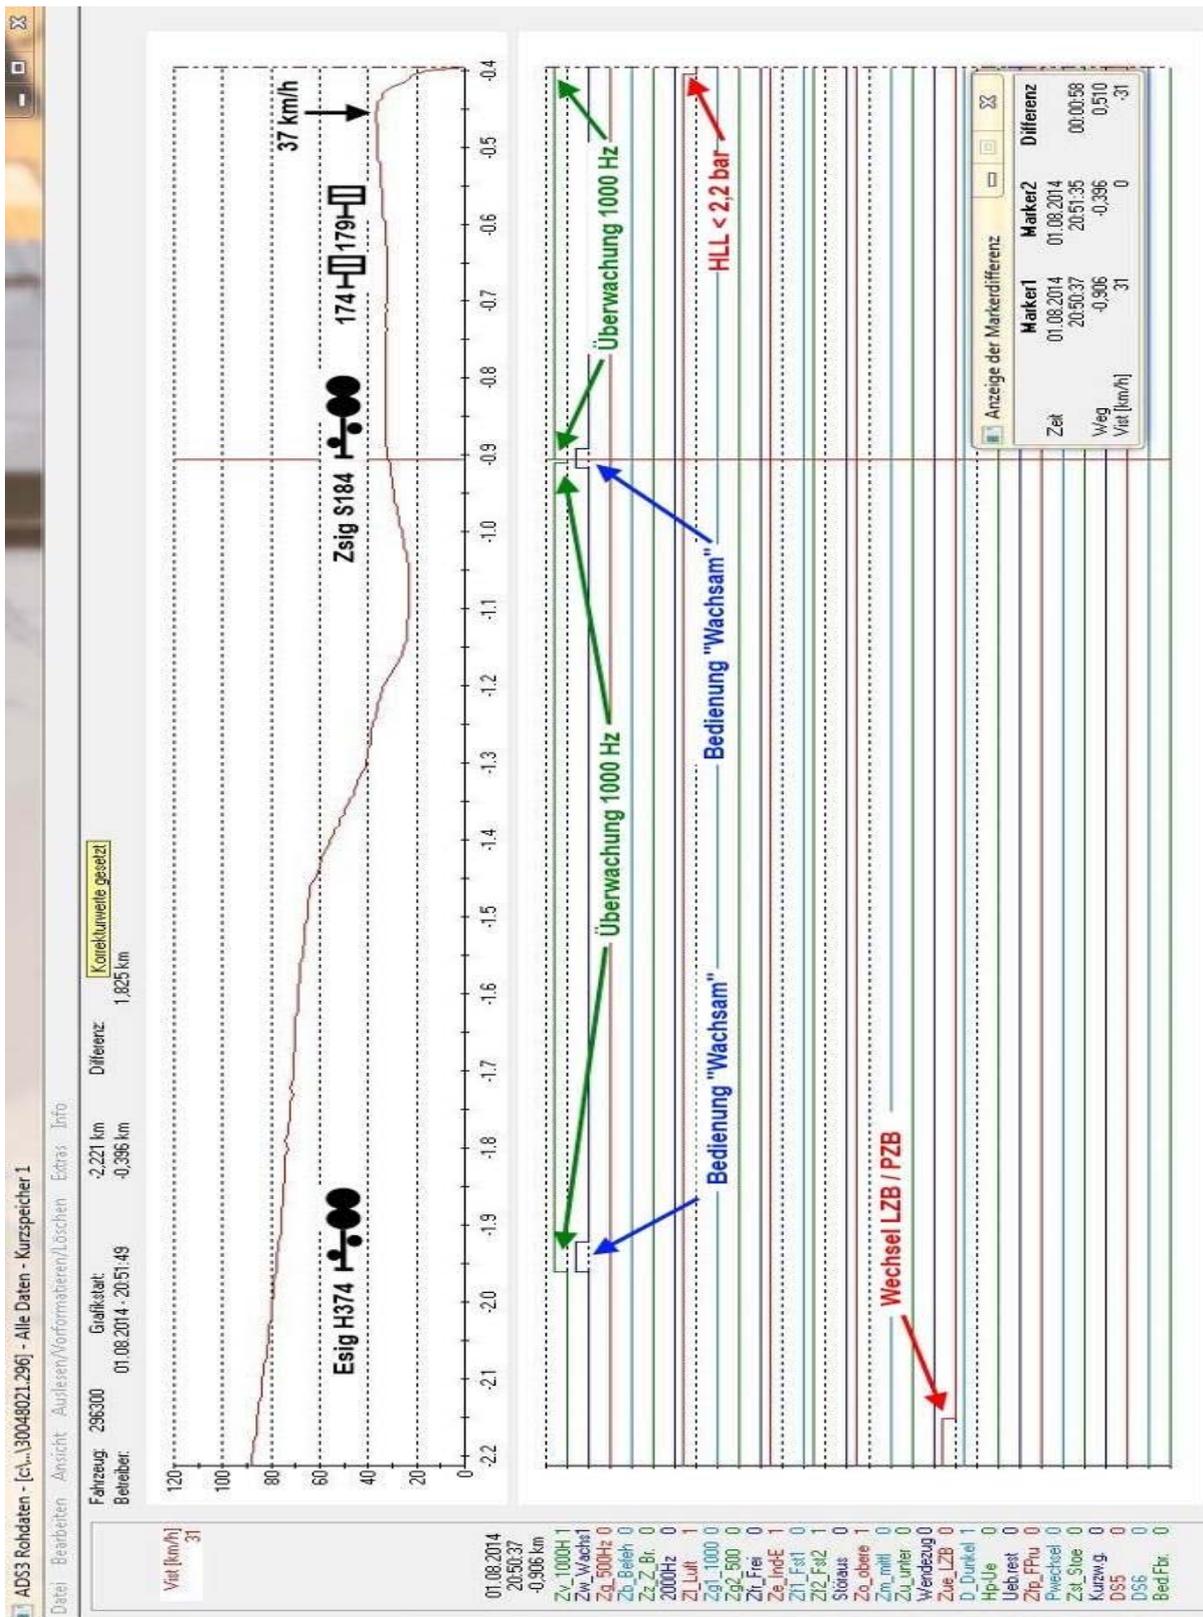
Abb. 10: graf. Darstellung der EFR-Daten EC 216

Die PZB-Fahrzeugeinrichtung war während der Einfahrt in den Bahnhof Mannheim Hbf eingeschaltet. Am Zugdatensteller waren die Bremsart 9 (sehr schnell und sehr stark wirkend) und 180 Brems Hundertstel eingegeben. Die zulässige Höchstgeschwindigkeit betrug 200 km/h. Für die Zuglänge waren 260 m eingestellt.

Die im o.g. Abschnitt ausgewerteten EFR-Daten sind in Abbildung 10 grafisch dargestellt.
