# Untersuchungsbericht

## **Gefährliches Ereignis im Eisenbahnbetrieb**

Ereignisart:	Zugentgleisung
Datum:	21.04.2015
Zeit:	21:36 Uhr
Bahnhof:	Goslar
Gleis:	4
Kilometer:	12,780

Zugentgleisung, 21.04.2015, Goslar

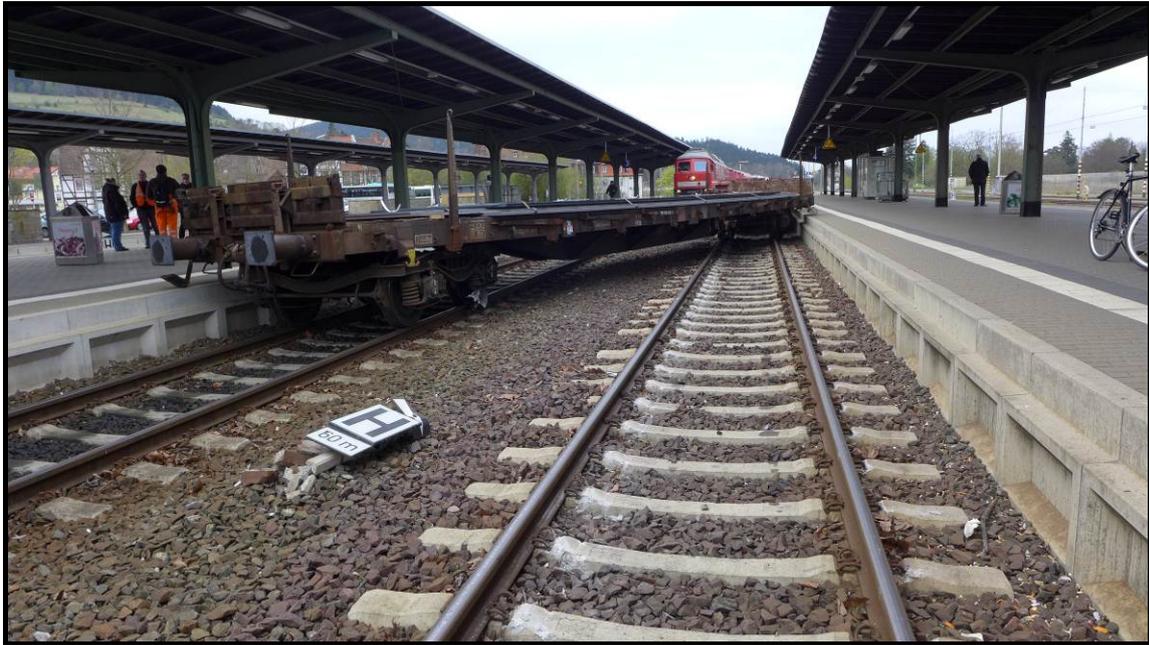
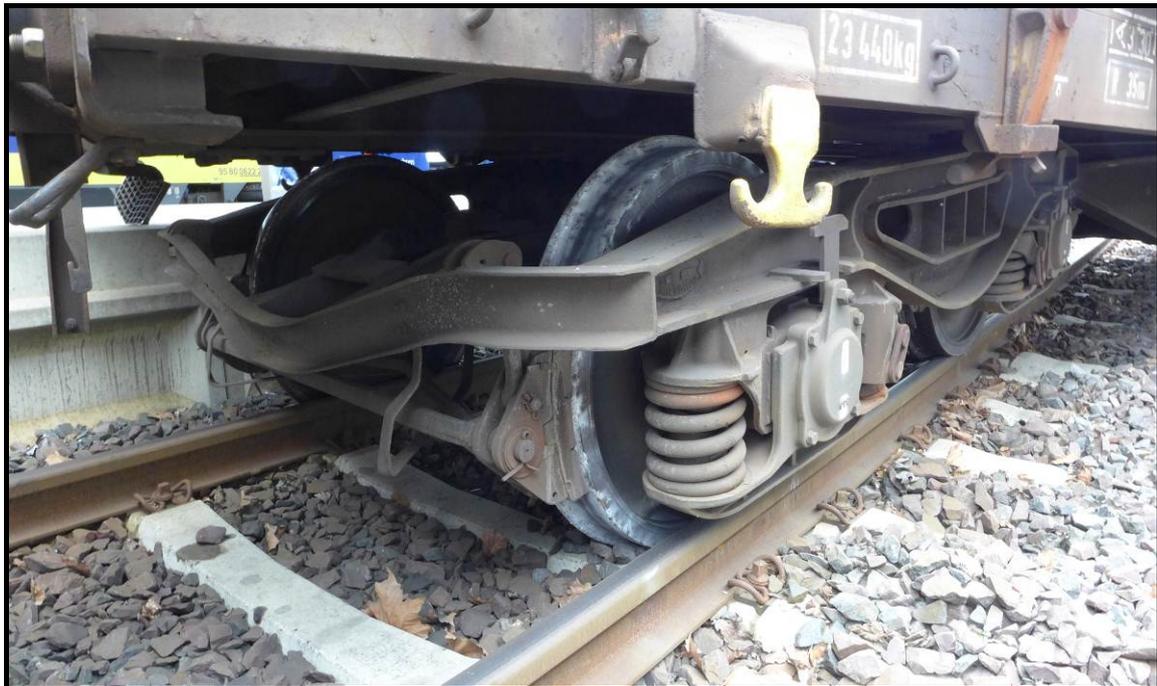
Abb. 1: Aufnahmen an der Unfallstelle

Am 21.04.2015 entgleiste gegen 21:36 Uhr im Bahnhof Goslar der letzte Wagen des Zuges EK 53928 (EVU: DB Schenker Rail AG) während der Ausfahrt aus Gleis 4 im Bereich der Weiche 9.

Personen wurden durch den Unfall weder getötet noch verletzt. Infolge des Ereignisses kam es zum zweispurigen Lauf des letzten Wagens (Rs - Wagen Nr. 3180 3914 929-5), wobei die erste Achse des vorderen Drehgestells entgleiste. Dadurch entstanden Sachschäden am Eisenbahnfahrzeug und an den Bahnanlagen. Der durch das EIU, die DB Netz AG, geschätzte Sachschaden beläuft sich auf ca. 96.000 Euro.

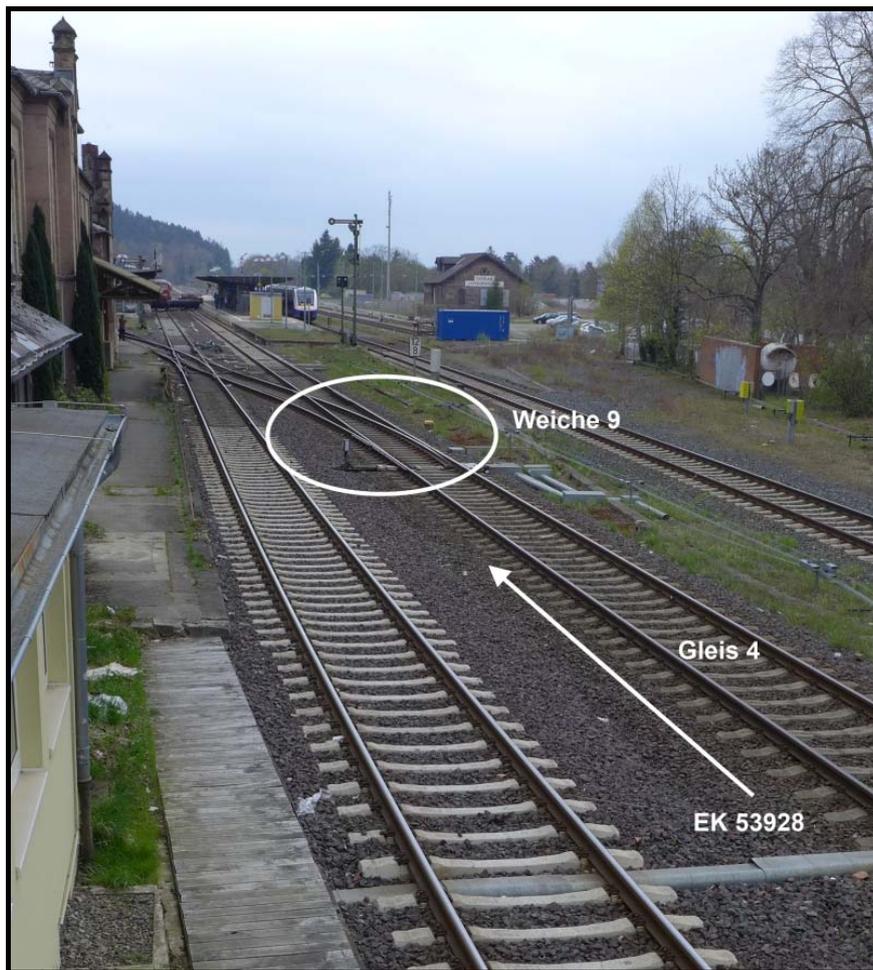
Abb. 3: Blick vom Stellwerk Go

Der Fahrwegprüfbezirk des Ww Go erstreckt sich vom Signal Ra 10 (km 12,472) bis km 12,8. Die Entgleisungsstelle (Weiche 9) befindet sich innerhalb dieses Bezirkes und liegt ca. 35 m vom Stellwerk entfernt. Das Freisein der Gleise prüft der Ww Go durch Hinsehen. Eine Gleisfreimeldeanlage ist im Gegensatz zum Bezirk des Fdl hier nicht vorhanden.

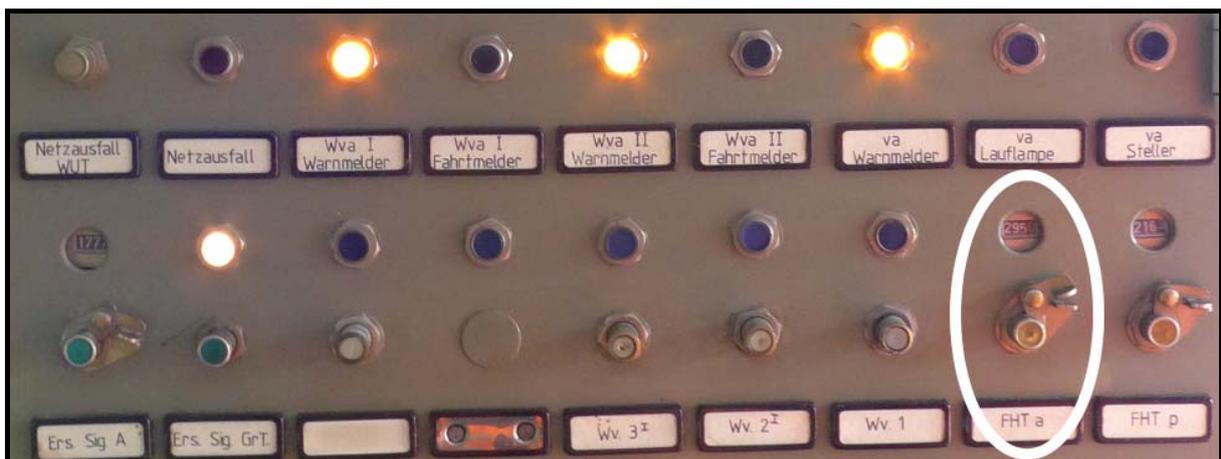
Abb. 4: Hilfsauflösevorrichtung – FHT a

Für den Fall, dass nach dem Halt eines nach Gleis 4 eingefahrenen Zuges die Einfahrzugstraße a4 ausnahmsweise nicht zugbewirkt auflöst, ist im Stellwerk Go eine Fahrstraßenhilfs-taste „a“ (FHT) vorhanden. Mit der zählwerkspflichtigen Bedienung dieser FHT kann der Ww, unter Einhaltung bestimmter betrieblicher Regeln, die Einfahrzugstraße a4 hilfsweise auflösen.

Die Überprüfung der sicherungstechnischen Anlagen nach dem Unfall lieferte keine Hinweise auf eventuelle Fehlfunktionen. Störungen lagen zum Zeitpunkt des Ereignisses nicht vor. Es ist daher davon auszugehen, dass die sicherungstechnischen Anlagen in Zusammenhang mit der Zugfahrt des EK 53928 einwandfrei arbeiteten.

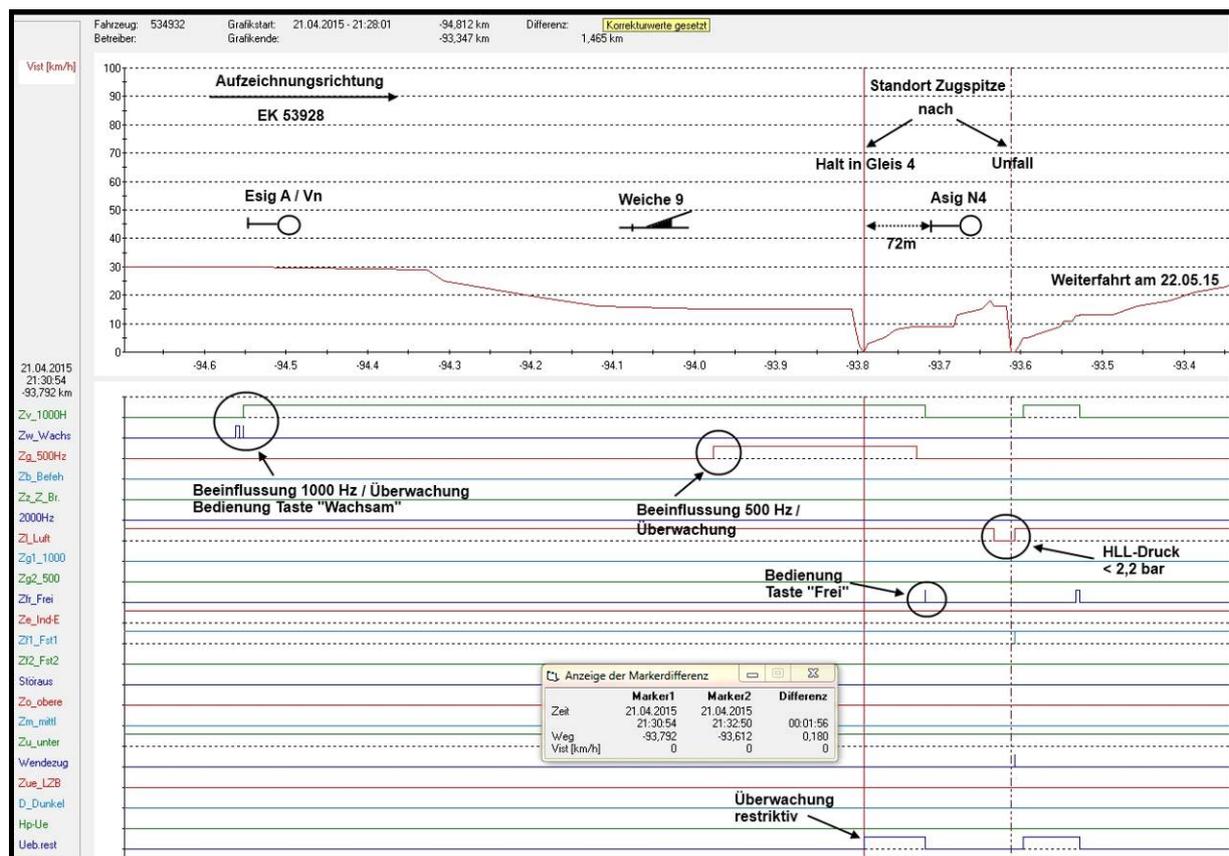
Abb. 5: EFR-Daten, grafische Darstellung

Bedienung der Taste „Wachsam“ quittiert wurde. Daraufhin wurde die Geschwindigkeit des Zuges durch eine Betriebsbremsung weiter reduziert. Nach einem Weg von ca. 760 m ab Beeinflussung 1000 Hz und einer zwischenzeitlichen 500 Hz - Beeinflussung kam der Zug um 21:30:54 Uhr durch eine starke Bremswirkung innerhalb der letzten Meter abrupt zum Stillstand. Die Zugspitze stand dabei noch ca. 70 m vom Asig N4 entfernt. Der letzte Wagen des ca. 300 m langen Zuges hielt somit auf der Weiche 9.

Um 21:31:41 Uhr wurde die Fahrt nach einer Standzeit von 47 s fortgesetzt. Dabei wurde der Zug allmählich beschleunigt. Bei einer Geschwindigkeit von 9 km/h wurde um 21:32:17 Uhr die Taste „Frei“ bedient und damit die restriktive 1000 Hz - Geschwindigkeitsüberwachung in Höhe des Asig N4 abgebrochen. Um 21:32:41 wurde bei einer Geschwindigkeit von 18 km/h ein rapider Druckverlust in der Hauptluftleitung (HLL) von 5 bar Regeldruck auf unter 2,2 bar registriert. Die daraufhin einsetzende starke Bremswirkung brachte den Zug um 21:32:50 Uhr nach einem Fahrweg von 180 m, nach Abfahrt in Gleis 4, zum Stillstand. Die Aufzeichnungen stützen die Angabe des Tf, dass der Zug wegen des aufgenommenen Nothaltauftrags durch eine Schnellbremsung angehalten worden sei.

Trotz des vorzeitigen Halts des Zuges, ca. 70 m vor dem Asig, sind betrieblichen Handlungen auf dem Tfz nicht für die spätere Zugentgleisung ursächlich.

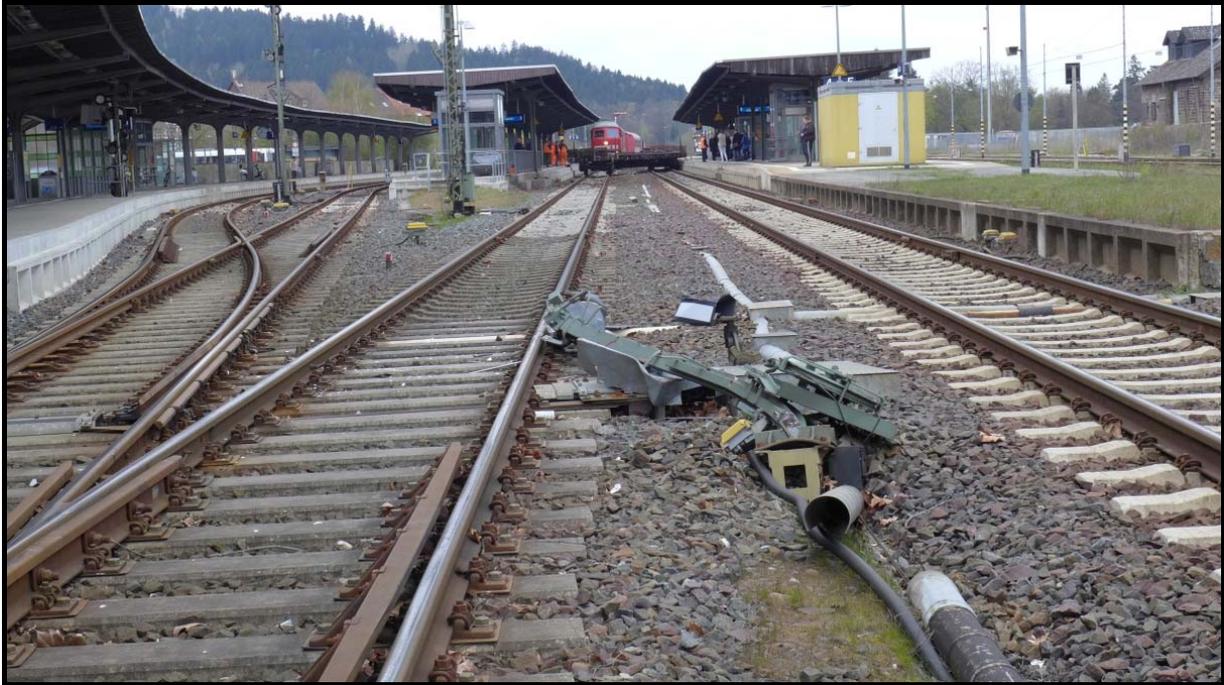
Abb. 6: umgerissenes Sperrsignal

Durch den zweispurigen Lauf des letzten Wagens wurde das zwischen den Gleisen 3 und 4 stehende Sperrsignal Hs4 umgerissen. Entgleisungsspuren waren hierbei noch nicht erkennbar. Diese setzten erst wenige Meter hinter dem Anfang des Bahnsteigs 4 ein. Kurz zuvor war der vordere rechte Rangiertritt, infolge des nun schräg zur Gleisachse laufenden Fahrzeugs, auf die Bahnsteigoberfläche aufgelaufen und hinterließ dabei entsprechende

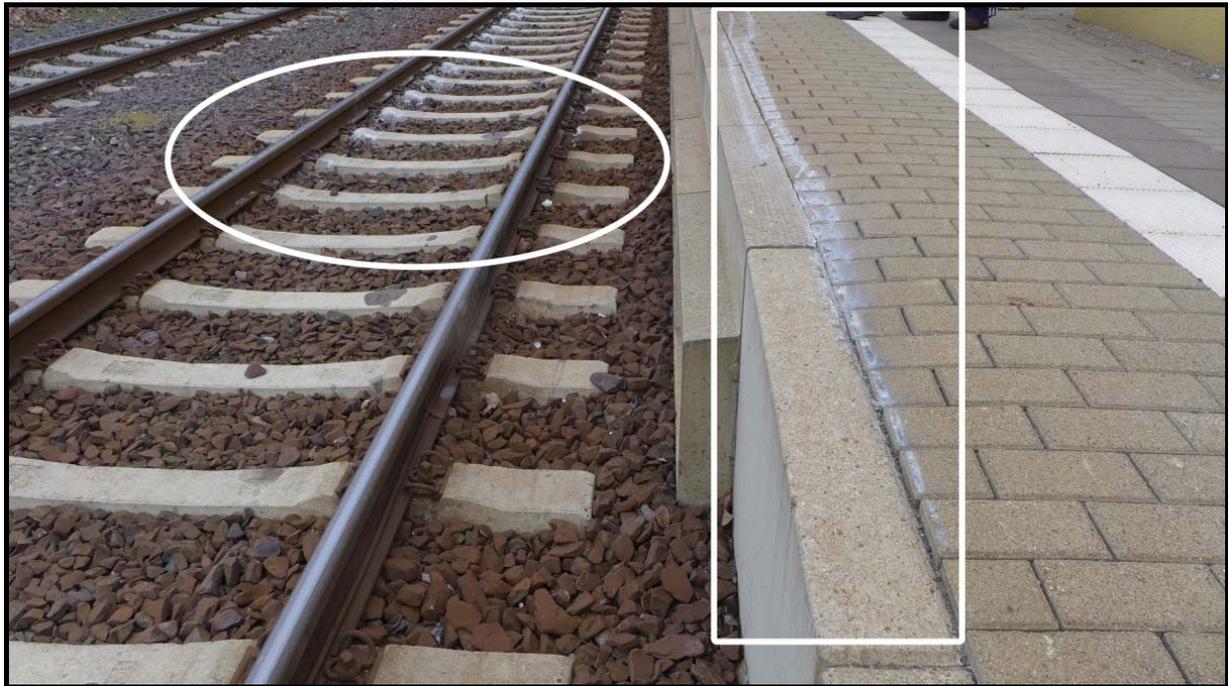
Abb. 8: Entgleisungs- und Schleifspuren

Schleifspuren. Möglichweise führte dies auch zu einer Entlastung des vorderen Wagenteils, wodurch der vorlaufende Radsatz des vorderen Drehgestells nach rechts entgleiste.

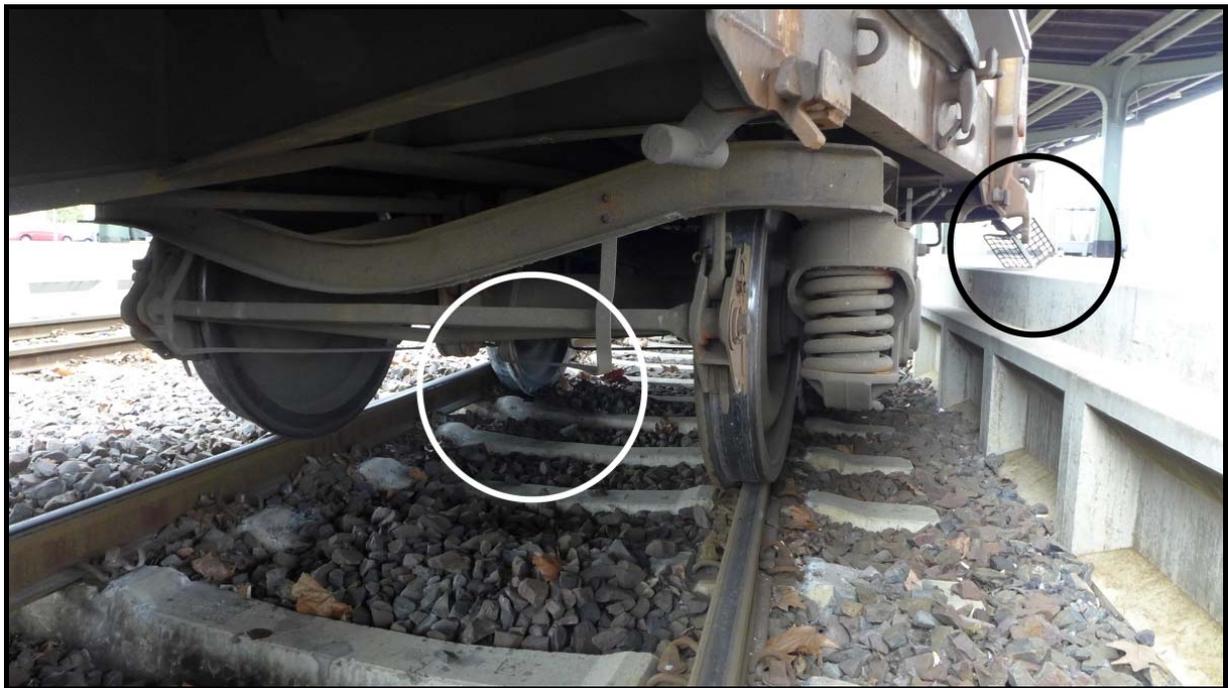
Abb. 9: vorderer Teil des letzten Wagens

Es entstanden entgleisungsbedingte Sachschäden am Oberbau (Gleisverdrückung, Brüche und Abplatzungen des Betons an den Schwellen) sowie am Bahnsteig (Beschädigungen der Bahnsteigkanten durch Kollisionen mit den jeweiligen Stirnseiten des Wagens). Das Sperrsignal Hs4 und eine H-Tafel wurden umgerissen. Das Eisenbahnfahrzeug mit der Wagennummer 3180 3914 929-5 wurde im Bereich der Stirnseiten und Wagenmitte in Folge der Kollision mit Bahnsteig und Sperrsignal beschädigt.

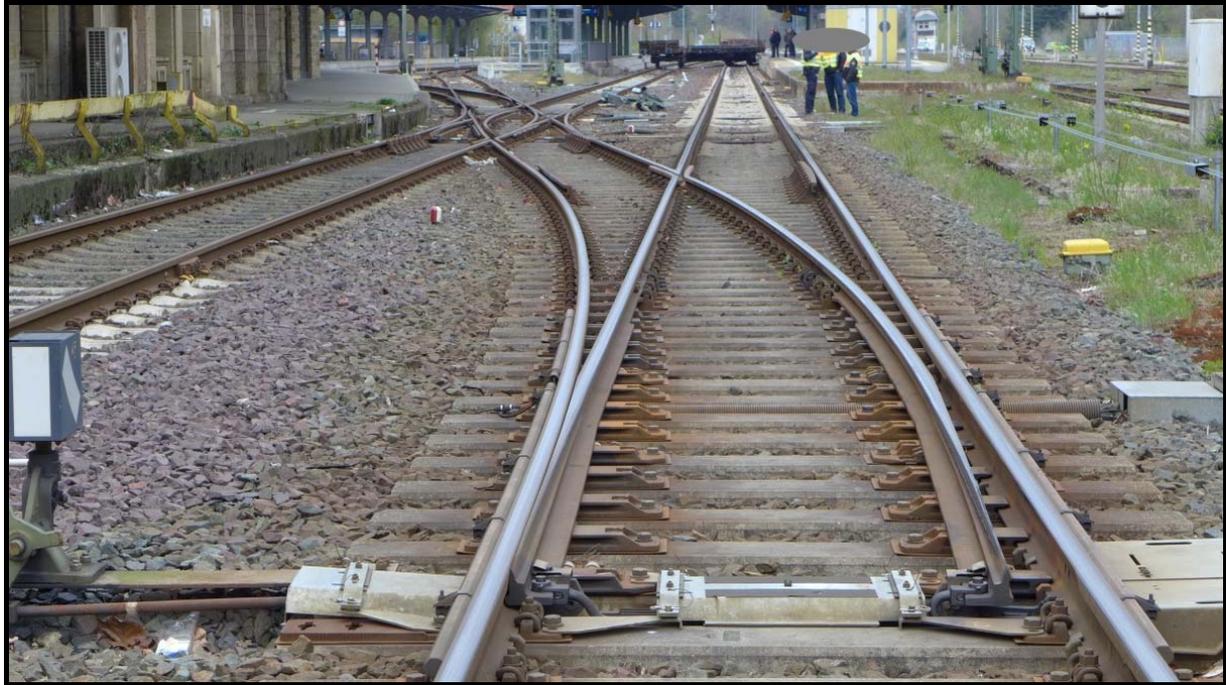
Abb. 10: Weiche 9 (nach Unfall zur Funktionsprobe bereits umgestellt)

An der Weiche 9 waren weder Entgleisungs- noch Anschlagspuren erkennbar. Dies lässt den Schluss zu, dass die Weiche umgestellt wurde bevor das hintere Drehgestell die Zungenspitze erreicht hatte. Eine optische Begutachtung mit anschließender Funktionsprobe

ließen keine Unregelmäßigkeiten erkennen, die wie bspw. eine klaffende Weichenzunge, ursächlich für die Zugentgleisung hätten sein können.
