Untersuchungsbericht

Aktenzeichen: 60uu2013-09/032-3323

Gefährliches Ereignis im Eisenbahnbetrieb

Ereignisart:	Zugkollision
Datum:	05.09.2013
Zeit:	11:16 Uhr
Bahnhof:	Saalfeld (Saale)
Gleis:	2564
Kilometer:	140,439

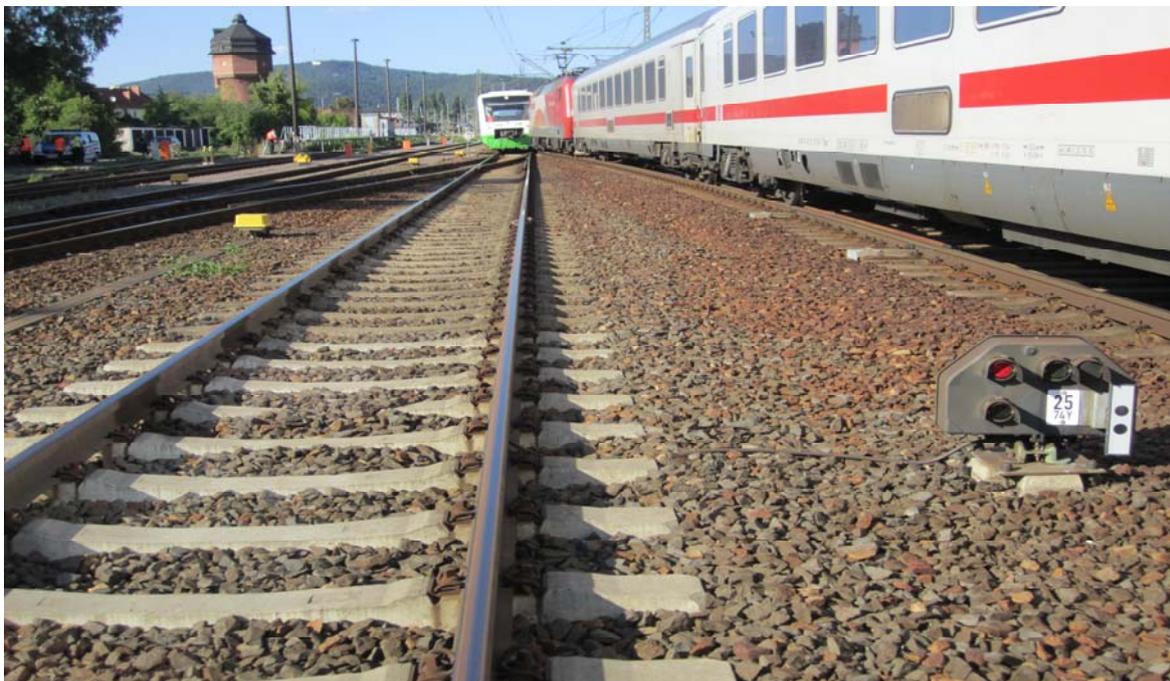
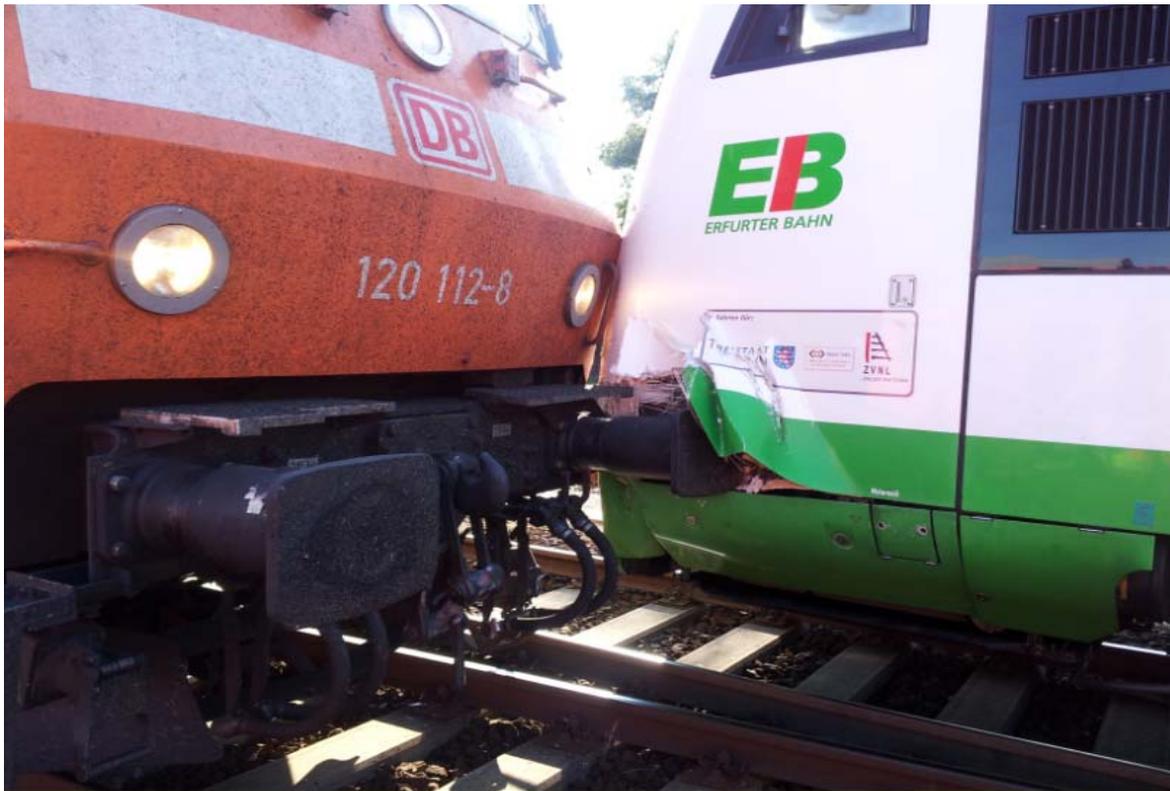
Abb. 1: Aufnahmen an der Unfallstelle

Durch die Kollision des IC 2208 mit der Rangierfahrt entstand Sachschaden. Die Rangierfahrt entgleiste mit einem Drehgestell.

Die aus Gleis 2584 kommende Rangierfahrt fuhr am haltzeigenden Sperrsignal 2574Y unzulässig vorbei und fuhr bis zur Weiche 2554. Der IC 2208 hatte Einfahrt aus Richtung Hockero da nach Gleis 4. Im Fahrweg des IC liegt die Weiche 2554 auf der es zur Kollision kam.

Durch den Eisenbahnbetriebsleiter und örtlichen Betriebsleiter wurden im Rahmen von Kontrollfahrten auf die Bedeutung der Rangiersignale und deren Auswirkung bei Nichtbeachtung hingewiesen.

Im Rahmen des Wiedereinsatzes des Triebfahrzeugführers wurden durch mehrere Lehr – und Ausbildungstriebfahrzeugführer Kontrollfahrten durchgeführt.

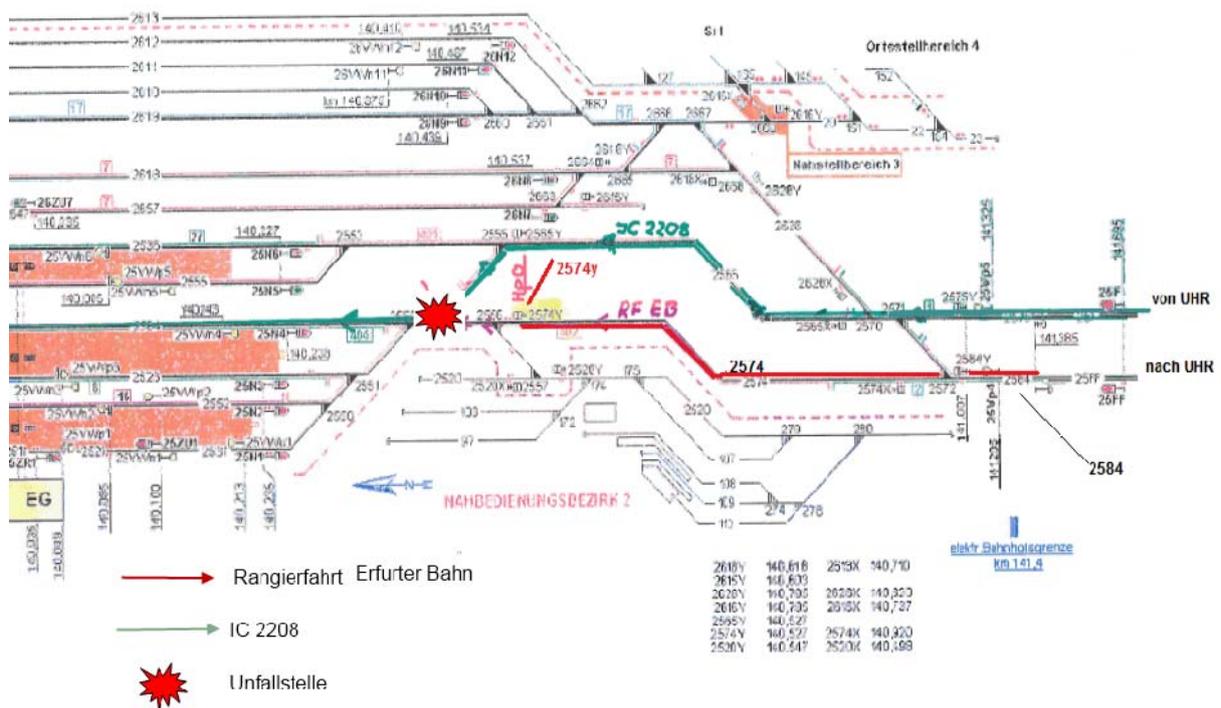
Abb. 2: Lageplanausschnitt Bahnhof Saalfeld (Saale)

Durch den Triebfahrzeugführer der Rangierfahrt und dem Fahrdienstleiter wurde die Rangierfahrt vom Nahbedienbereich I über den südlichen Bahnhofskopf zum Nahbedienbereich II vereinbart. Die Rangierfahrt fuhr mit Zustimmung aus Gleis 2584 nach Gleis 2574. Im Gleis 2574 stand das Signal 2574Y auf Halt, da der IC 2208 bereits Einfahrt aus Richtung Hockero da nach Gleis 2564 hatte. Der Triebfahrzeugführer der Rangierfahrt fuhr am haltzeigenden Signal 2574Y vorbei und hielt im Bereich der Weiche 2554 an. Der Triebfahrzeugführer hatte erkannt, dass sich die Weiche für seine Fahrt nicht in der richtigen Lage befand. Der Triebfahrzeugführer des IC 2208 bemerkte den Triebwagen in seinem Fahrweg und leitete eine Schnellbremsung ein. Eine Kollision mit dem Triebwagen konnte durch die Schnellbremsung nicht verhindert werden. Durch die Kollision entgleiste der Triebwagen mit einem Drehgestell.

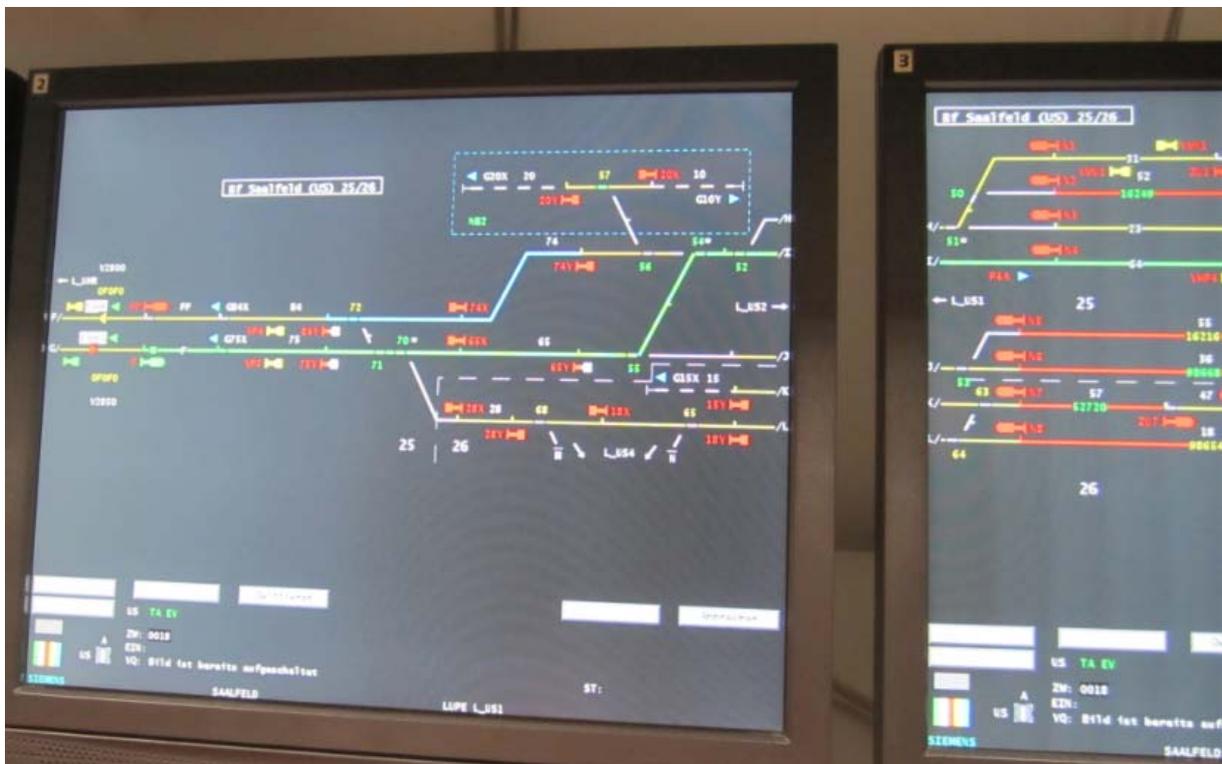
Abb. 3: Lupe1 und teilweise 2 Bf Saalfeld (Saale), Aufnahme erstellt während der Fahrstraßen-ausschlussprüfungen durch EUB

Die Überprüfung ergab, dass sich die Zugfahrstraße nicht einstellen ließ, wenn die Rangierfahrstraße eingestellt wurde. Auch ließ sich die Rangierfahrstraße nicht einstellen, wenn bereits die Zugfahrstraße eingestellt war.

Gleichzeitig wurde das Signalbild des Lichtsperrsignals Ls 2574y (im Gleisbereich) während der Prüfungen ständig beobachtet, um ein eventuell kurzfristiges Aufleuchten des Signals Ra 12 – durch einen undefinierten Stellauftrag während des Abarbeitens der einzelnen Stellbefehle des Stellwerkes – auszuschließen. Während der oben genannten Überprüfungen der Fahrstraßen wurde von seitens der EUB kein undefiniertes Verwandeln des Begriff Hp0 in Ra 12 festgestellt.

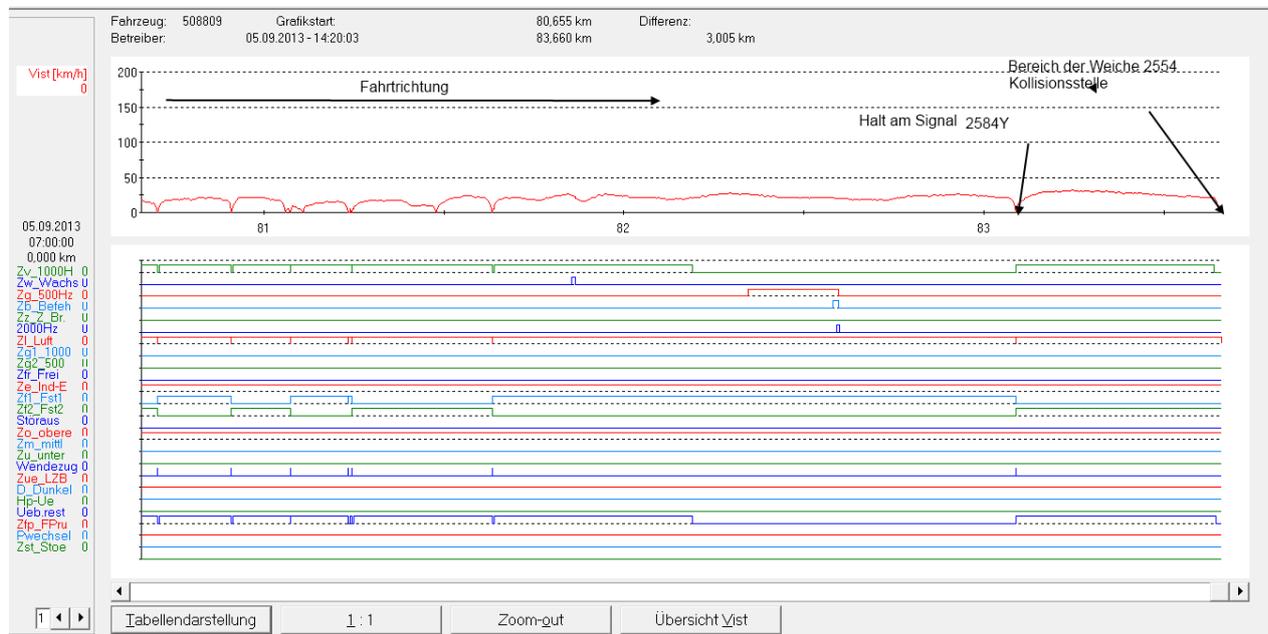
Abb. 6: Graphische Darstellung des Fahrtverlaufes der Rangierfahrt

Nach mehreren Rangierbewegungen erfolgte um 11:13:54 ein Führerstandwechsel vom Führerstand 1 zum Führerstand 2. Während der Rangierfahrt bis 11:16:29 wurde eine Geschwindigkeit von bis zu ca. 32 km/h aufgezeichnet. Der zurückgelegte Fahrweg hat eine Länge von ca. 545 Meter. Nach der Beschleunigung fuhr die Rangierfahrt ca. 160 Meter mit einer durchschnittlichen Geschwindigkeit von ca. 30 km/h. Danach verringerte die Rangierfahrt die Geschwindigkeit innerhalb von ca. 270 m auf 0 km/h. Um 11:16:29 Uhr kam die Rangierfahrt zum Halten. Eine Geschwindigkeit von 4 km/h wurde um 11:16:56 Uhr aufgezeichnet. Diese aufgezeichnete Bewegung kann durch die Kollision mit dem IC 2208 entstanden sein.

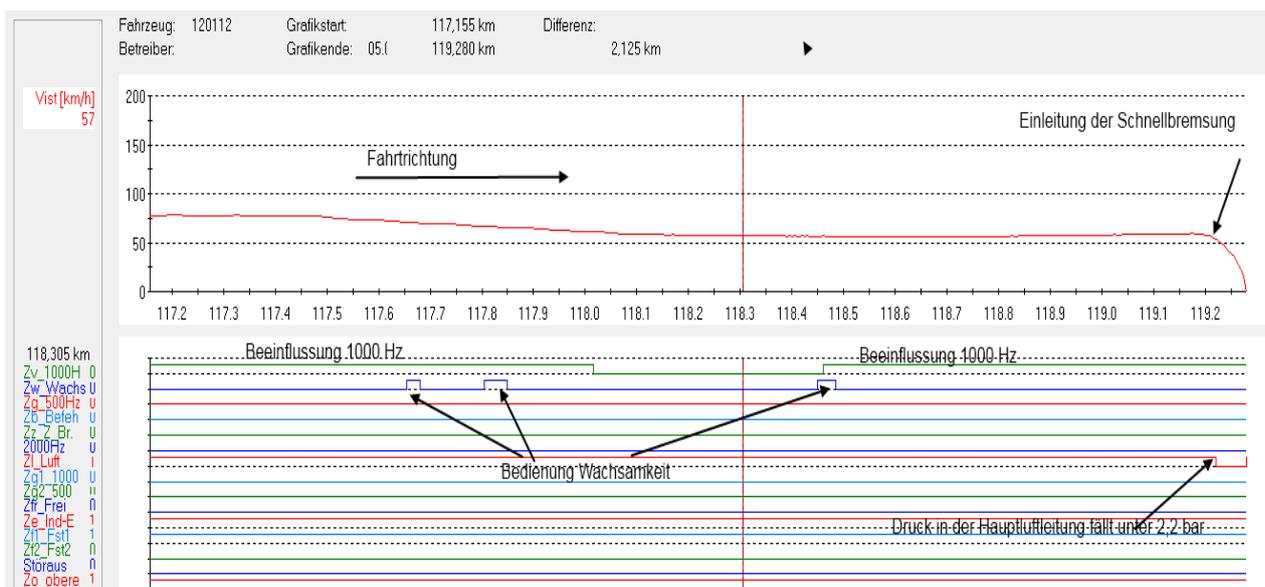
Abb. 7: Graphische Darstellung des Fahrtverlaufes des IC 2208

Der IC 2208 erhielt am Einfahrsignal 25F eine 1000 Hz Beeinflussung (zweite 1000 Hz Beeinflussung in Fahrtrichtung Abb.7, da vermutlich „Halt erwarten“ signalisiert wurde. Eine 2000 Hz Beeinflussung wurde am Einfahrsignal 25F nicht registriert. Im Bereich des Bahnhofs und ca. 1200 Meter vor der Kollisionsstelle fuhr der IC mit einer zulässigen Geschwindigkeit zwischen ca. 55 km/h - 60 km/h. Diesen Streckenabschnitt legte der IC 2208 in der Zeit von ca. 11:14:47 Uhr bis ca. 11:16:00 Uhr zurück. Um ca. 11:16:03 Uhr fällt der Druck in der Hauptluftleitung auf unter 2,2 bar. Der Abfall des Druckes in der Hauptluftleitung kann durch die Einleitung einer Schnellbremsung durch den Triebfahrzeugführer herbeigeführt worden sein. Zum Zeitpunkt des Druckabfalls betrug die Geschwindigkeit des IC 55 km/h. Vom Zeitpunkt des Druckabfalls bis zum Stillstand des Zuges legte der IC noch eine Strecke von ca. 60 Metern zurück. Die Aufzeichnung der Geschwindigkeit, kurz vor der Kollision, sinkt innerhalb von 5 Metern von 15 km/h auf 0 km/h. Damit ist davon auszugehen, dass die Kollision mit einer Geschwindigkeit von 15 km/h erfolgte.

Entsprechend der Auswertung ist die Rangierfahrt am haltzeigenden Signal 2574Y vorbeigefahren und im Bereich der Weiche 2554 zum Halten gekommen. Der Triebfahrzeugführer des IC 2208 ist am auf „Fahrt“ stehenden Einfahrsignals 25F mit einer Geschwindigkeit von ca. 56 km/h vorbeigefahren und konnte durch die Einleitung einer Schnellbremsung die Geschwindigkeit bis zur Kollision auf ca. 15 km/h verringern.
