# Untersuchungsbericht

Aktenzeichen: 60uu2014-06/007-3323

## Gefährliches Ereignis im Eisenbahnbetrieb

Ereignisart:	Zugkollision
Datum:	28.06.2014
Zeit:	0.00 Uhr
Bahnhof:	Angern-Rogätz
Gleis:	1
Kilometer:	28,400

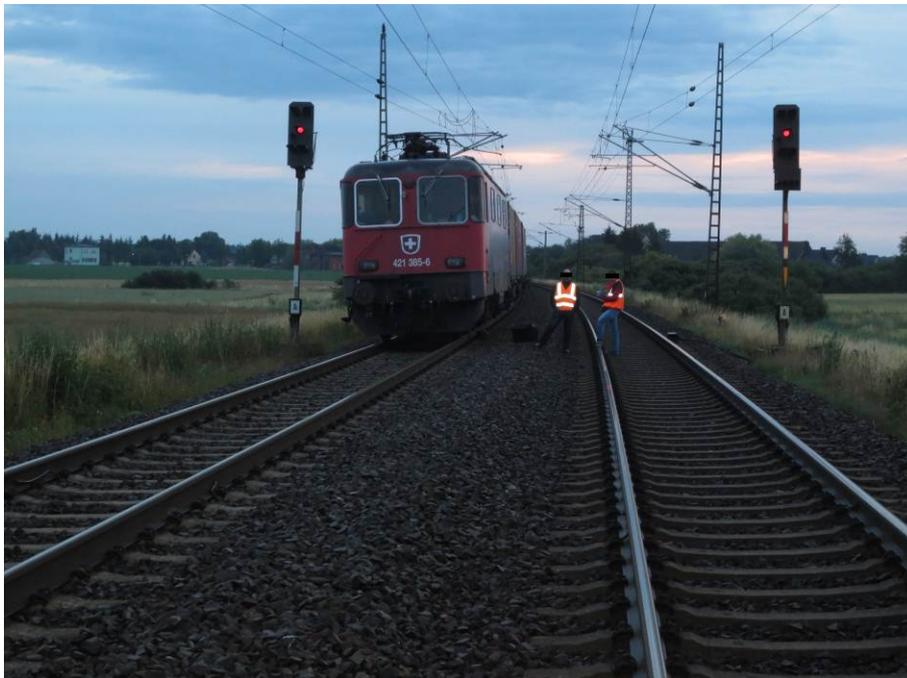
Abb. 1: Tfz der HSL Logistik GmbH steht auf Höhe Einfahrtsignal A

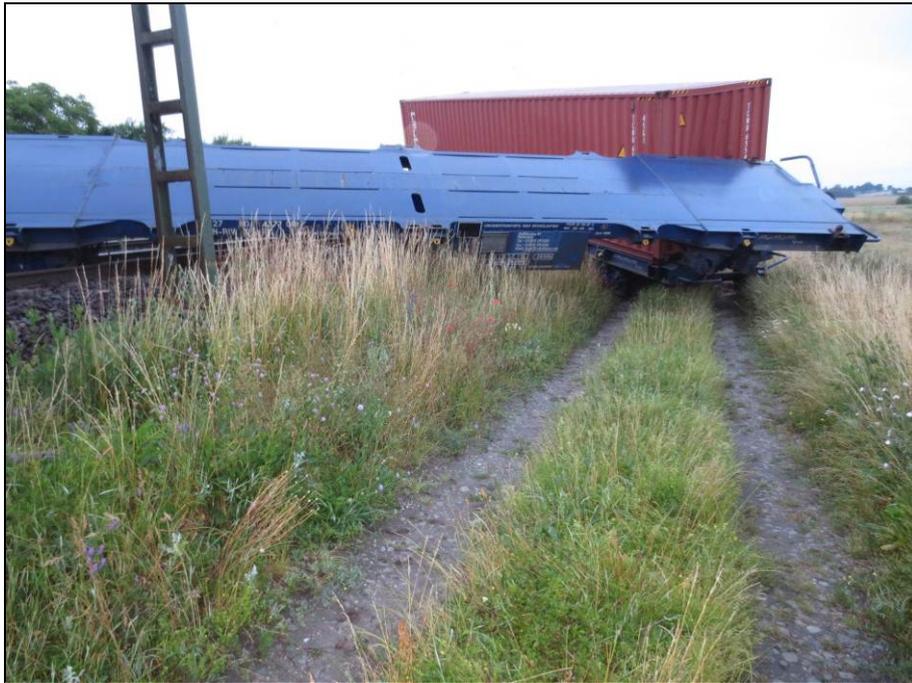
Abb. 2: Wagen 3 der HSL Logistik GmbH umgestürzt

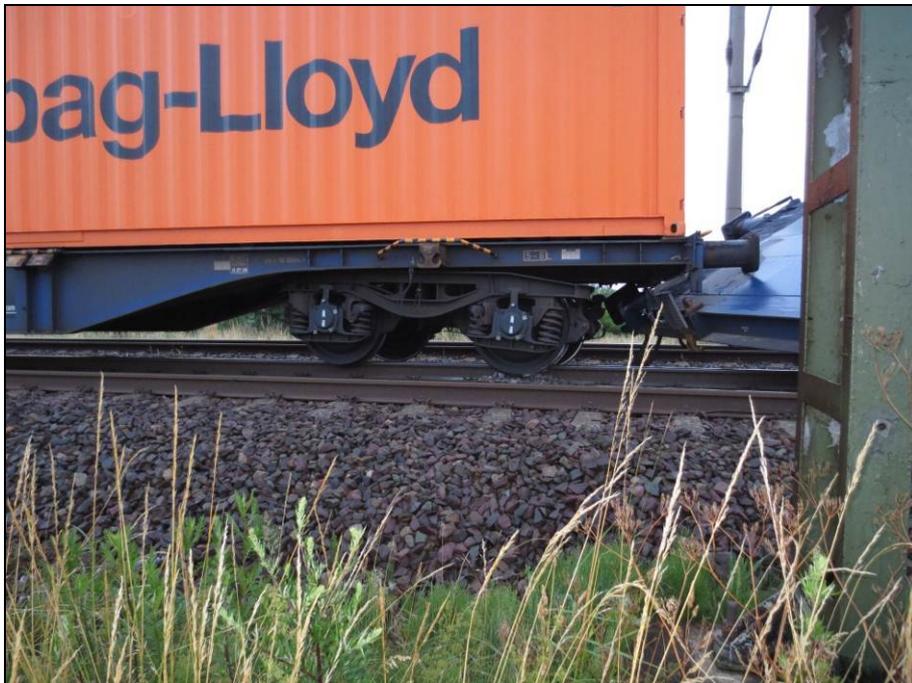
Abb. 3: Wagen 11 der HSL Logistik GmbH mit einem Drehgestell (2 Radsätzen) entgleist

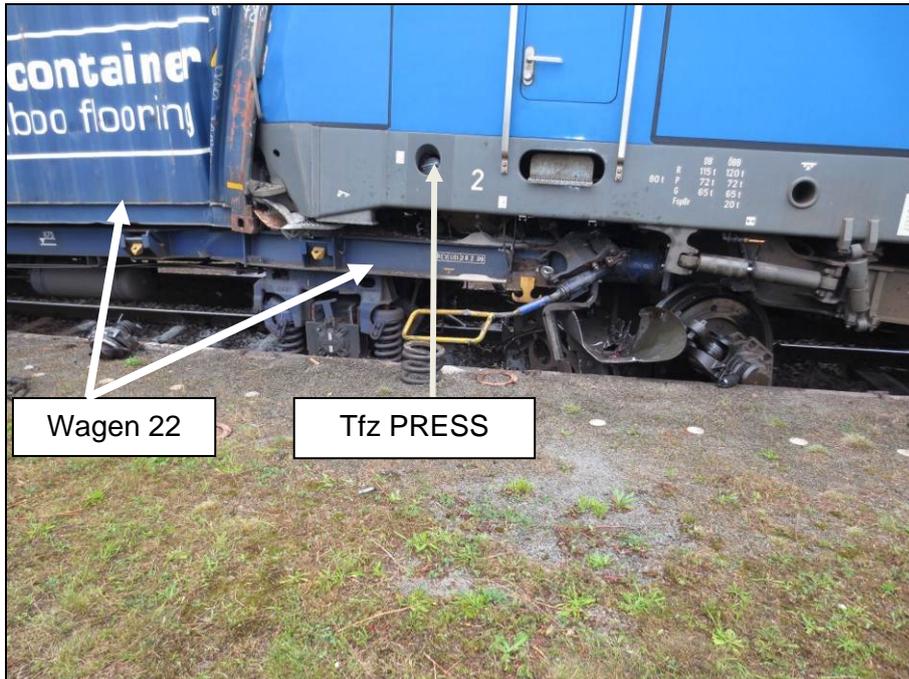
Der letzte Wagen des DGS 90968 schob sich unter das Tfz des DGS 95620. Das Tfz wurde stark beschädigt und der erste Wagen entgleiste mit einem Drehgestell. Vom zurückgerollten DGS 90968 sind zwei Wagen entgleist und vier weitere Wagen entgleist und umgestürzt. Ein Wagen wurde stark beschädigt.

Abb. 6: Letzter Wagen des DGS 90968 schob sich unter das Tfz des DGS 95620

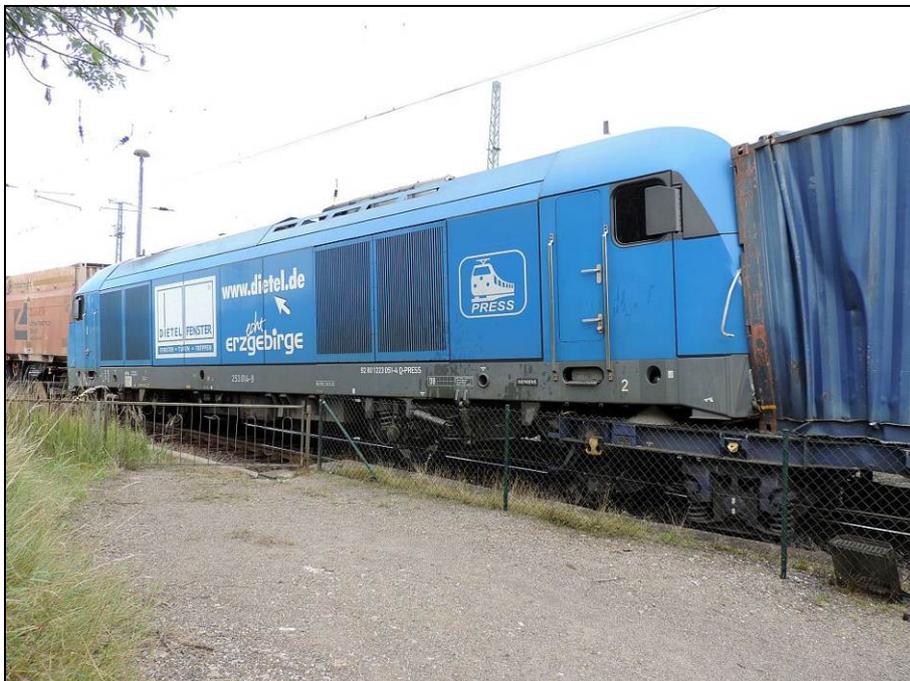
Abb. 7: Letzter Wagen des DGS 90968 schob sich unter das Tfz des DGS 95620

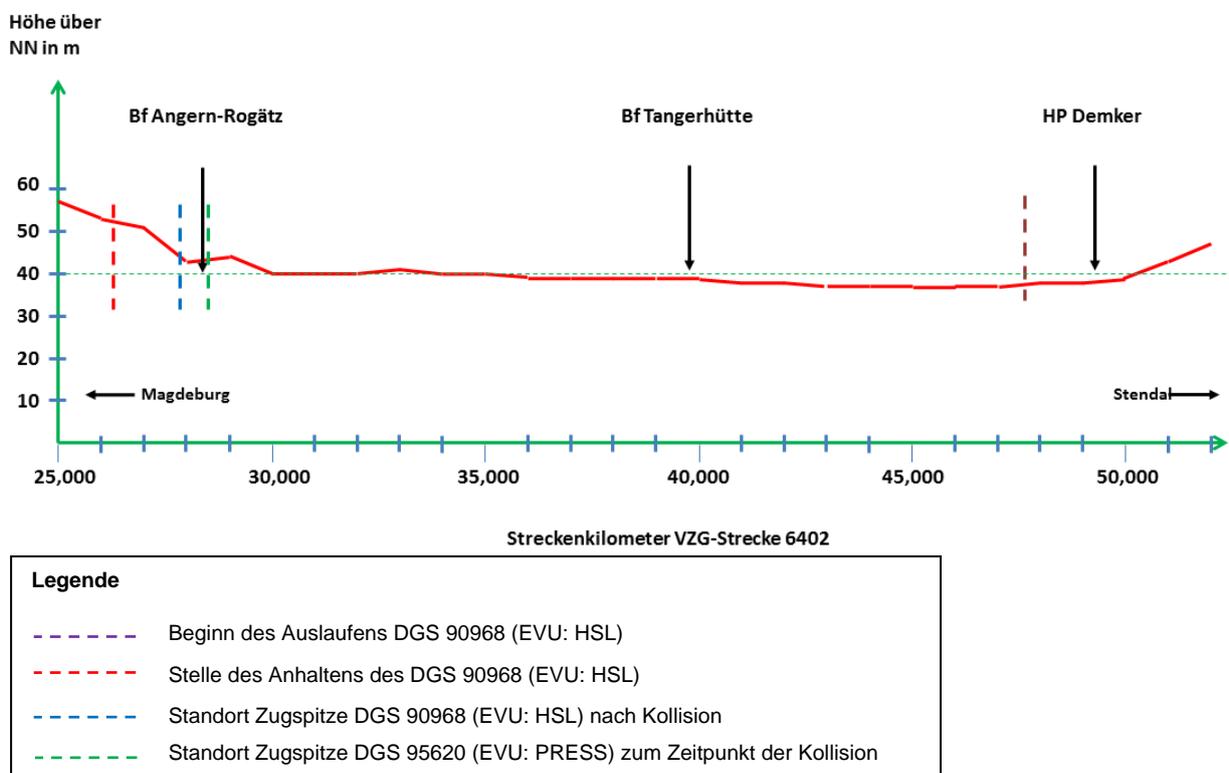
Abb. 9: Höhenprofil zwischen Beginn des Auslaufens und Stillstand des DGS 90968

Gemäß Auswertung der Elektronischen Fahrtenregistrierung kann davon ausgegangen werden, dass der Zug ca. 22,40 km ohne Zugkraft ausgelaufen ist. Das Auslaufen begann kurz hinter dem Haltepunkt Demker. Dabei nahm die Geschwindigkeit des Zuges kontinuierlich ab, bis er schließlich nach Passieren des Bahnhofs Angern-Rogätz zum Stillstand kam. Nach dem Anhalten im Kilometer 26.288 stand der Zug 22 Sekunden, bevor er sich rück-

wärts in Bewegung setzte. Bis zum Aufprall auf den stehenden Zug DGS 95620 (EVU: Press) rollte er ca. 1,75 km zurück. Mit 30 km/h fuhr der Zug auf und schob noch 40 m nach, bis er zum Stehen kam. Dabei entgleisten sechs Wagen von denen vier Wagen umstürzten und nach außen gedrückt wurden. Ein Wagen wurde stark beschädigt. Durch den Widerstand des im Bahnhof stehenden Zuges wurde der Zugverbund des DGS 90968 (EVU: HSL) in sich zusammengeschoben.

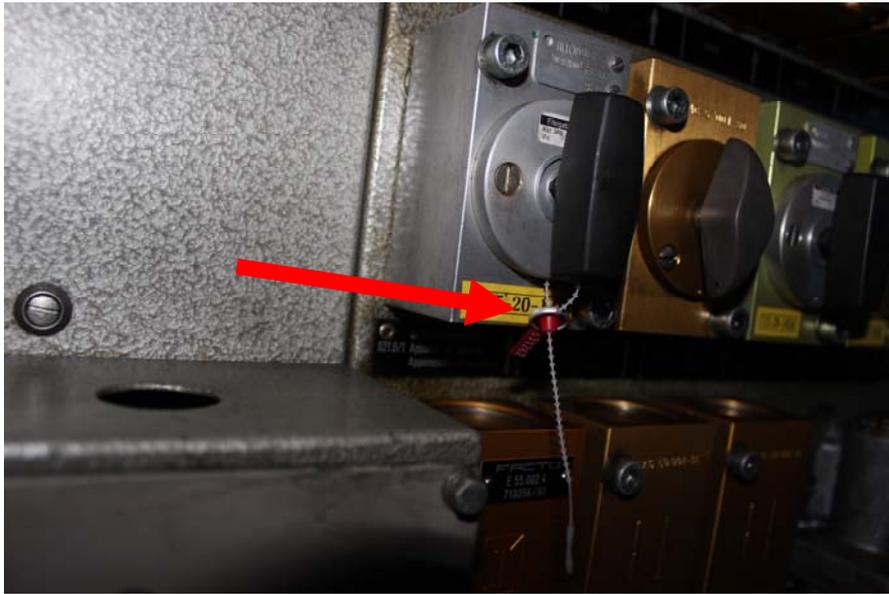
Bei Störungen kann die Sifa zeitweilig abgeschaltet werden. Im Falle des Triebfahrzeugs 421 385-6 war der Sifastörschalter jedoch verplombt und die Sifa somit in Betrieb.

Abb. 12: Verplombter Sifastörschalter des Tzf 421 385-6

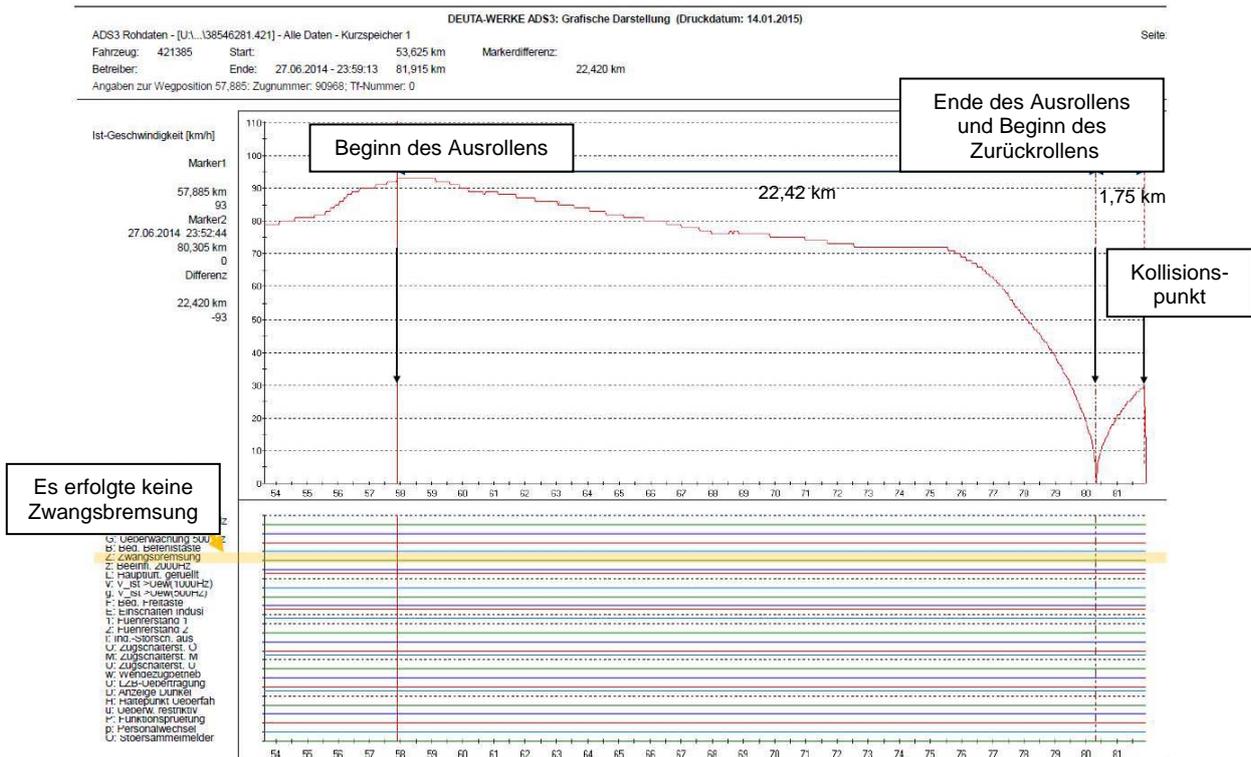
Abb. 13: Elektronischen Fahrtenregistrierung DGS 90968 (EVU: HSL)

Die Auswertung der Elektronischen Fahrtenregistrierung ergab, dass es zu keiner Zwangsbremmung, die auf ein Nichtbetätigen der Sifa zurückzuführen ist, kam. Somit wurde durch

den Triebfahrzeugführer während der Fahrt in regelmäßigen Abständen die Sifa betätigt, ohne dass dieser bemerkte, dass sein Zug langsamer wurde, zum Stillstand kam und sich dann rückwärts in Bewegung setzte.
